# Gamla Sparbankshuset i Köping

## Renovering av exteriör och interiör

Antikvarisk kontroll

Kvarteret Brage 7  
Köpings socken  
Västmanland

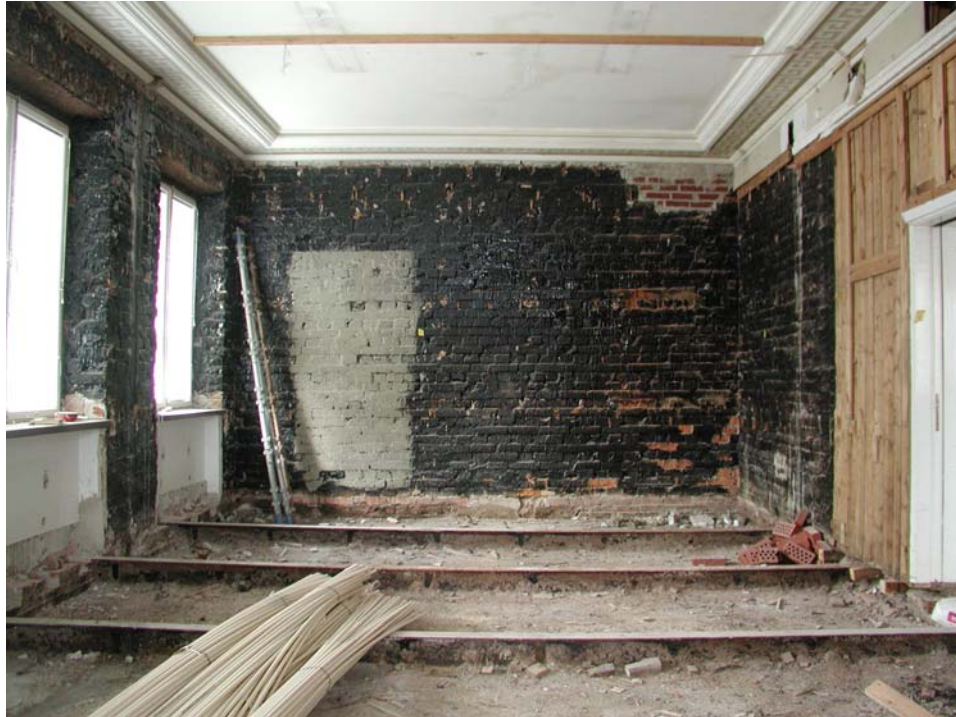
*Figur 5, överst t.v. Styrelserummet under renoveringen med tjärstruket tegel som tidigare täckts med paneler. Vägghälsor och parkettgolv ersattes med nytt material. Digitalfoto VLM.*

Takmålningarna rengjordes men delar av innertaket blev man tvungen att retuschera. Retuschererna gjordes med oljefärg som visserligen har mer glans än originalet, men som går att avlägsna från underlaget om ny retuschering skulle göras. Innertaket i det före detta styrelserummet var mest skadat. I detta rum krävdes relativt omfattande retuscheringar.

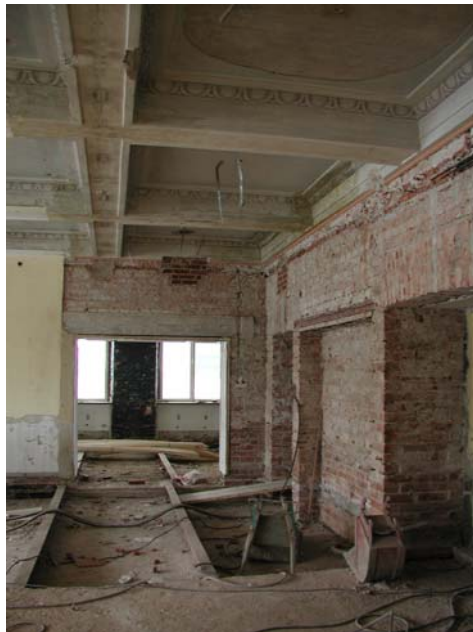
*Figur 6, nederst t.v. Kassetaket i det gamla expeditionssrummet under renovering. Digitalfoto VLM.*

På grund av vattenläckan hade de takmålningar som finns i kassetak i bottenvåningens gamla expeditionssal skadats. Målningarna är gjorda i frescoteknik på ett putsat innertak. De akustikplattor som tillkommit i taket togs bort i och med renoveringen.

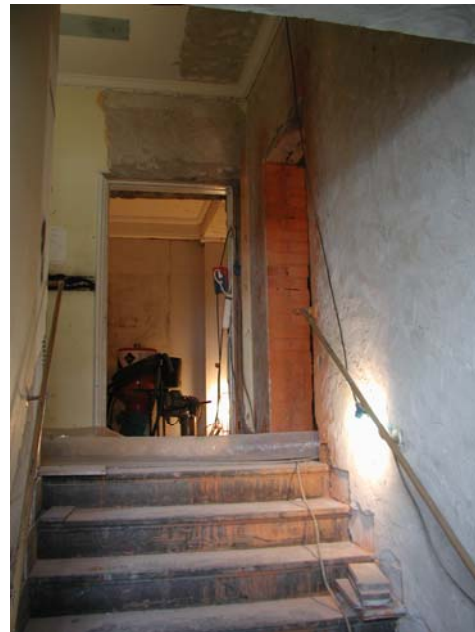
*Figur 7, nederst t.h. Trappan mellan våningarna under renovering. Digitalfoto VLM.*

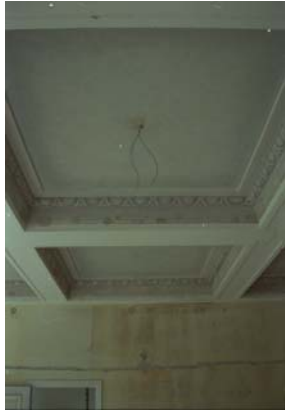
Figur 8, rad 1 t.v. Kassetaket i expeditjonsrummet/banklokalen efter restaurering. VLM B104001:18.

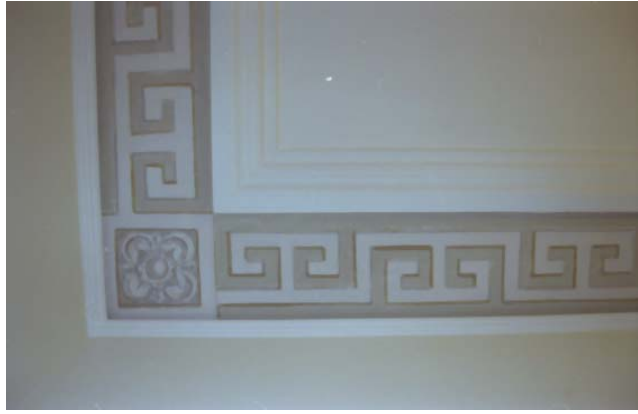
Figur 9, rad 1 t.h. Renoverat tak och fris i kontorslokalerna på bottenvåningen. VLM B104014:22.

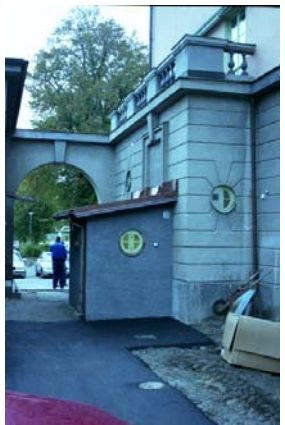
Figur 14, rad 4 t.v. Entré mot gården med utbyggnad för lyftbord. VLM B104014:8.

På den lilla balkongen (se figur 14) behölls balusterdockorna i original då dessa var i ett relativt gott skick. Mindre sprickor lagades.

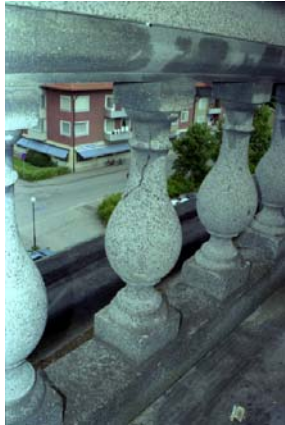
Balusterdockorna var bitvis i mycket dåligt skick. De är tillverkade i betongmaterial och skadorna beror främst på frostsprängning. Nya dockor har gjutits upp efter befintlig modell. Dessa har försetts med gummibeläggning som ska skydda från vatteninträning. Beläggningen utlovar 50 års garanti.

Figur 16, rad 1 t.v. Balusterdocka före renovering VLM B104001:29.

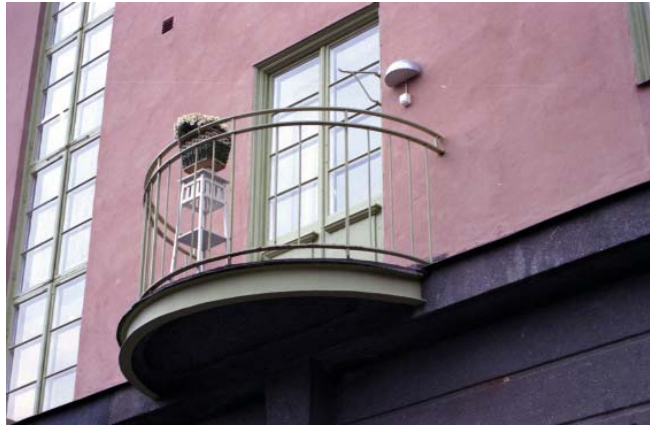
Figur 17, rad 1 t.h. Balkong med förhöjt räcke- VLM B104014:9.

För att klara skyddskrav höjdes balkongräcket 10 cm. Efter samråd med läns museet valde man att använda sig av plattjärn som väl ansluter till befintliga räcken. Plattjärnen har måtten 35x15 mm och är placerade 10 cm ovanför ursprungligt räcke. Stolparna som bär upp den nya överliggaren är monterade vid befintliga stolpar. Samtliga balkongräcken rengjordes och räcken ommålades.

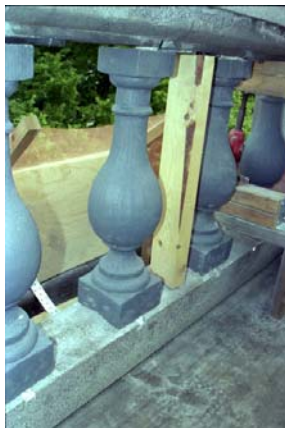
Figur 18, rad 2 t.v. Balusterdocka efter renovering. VLM B104001:30.

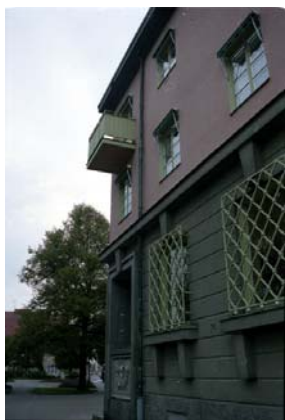
Figur 20, rad 3 t.v. Galler för fönster på bottenvåningen. VLM B104014:13.

De smidesgaller som finns framför fönstren i bottenvåningen har behållits. Dessa galler har rengjorts och målats om.

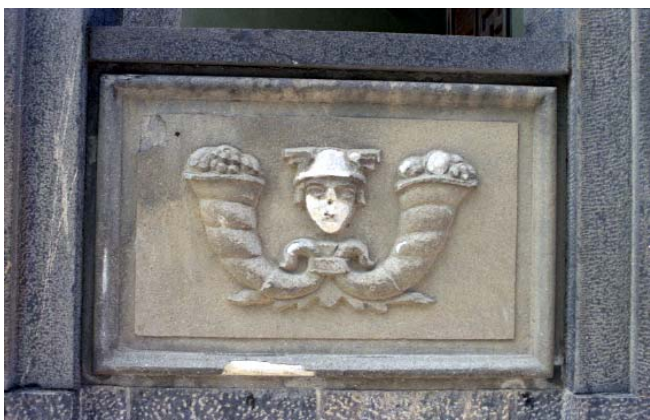
Puttskador i fasaderna som uppkommit av vattenskadorna har lagats. Reliefdekoren i form av Mercurius planerades att lagas men inga åtgärder vidtogs med denna. Den omgivande muren hade skador i putsen dels beroende på frostsprängning dels på grund av att muren varit övervuxen med vildvin. Lagningar av sprickorna har utförts. Vid entrén har man i ett blindfönster målat byggnadens årtal. Siffornas typsnitt togs fram i samråd med läns museet.

Figur 21, rad 3 t.h. Fasaddetalj med Mercurius och ymnighetshorn. VLM B1040001:13.

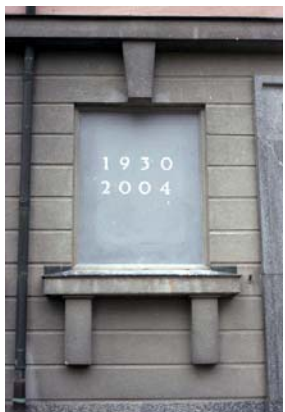
Figur 22, rad 4.t.v. Blindfönster försett med nybyggnadsårtal samt renoveringsårtal. VLM B104014:14.
