# Norrby kyrkas kyrkogårdsmur

Antikvarisk kontroll

RAÄ 126  
Norrby kyrka  
Norrby socken  
Uppland

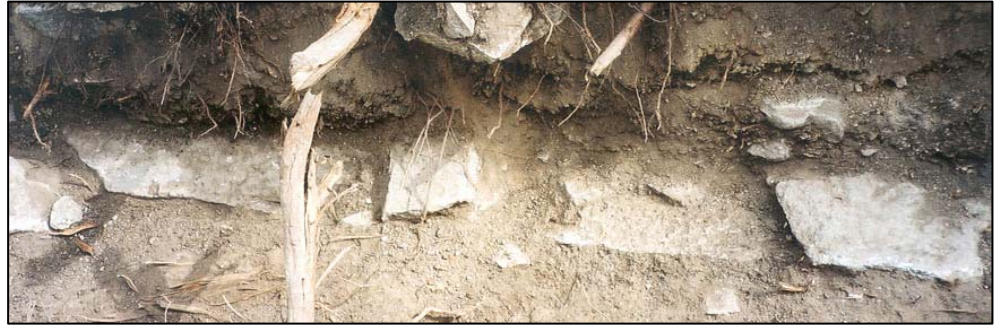
Figur 4. Detalj av den medeltida bogårdsmuren som påträffades under 2004 års undersökning (ur Alström 2004).

2004 påträffades rester efter en murad inhägnad strax öster om koret. Cirka 10 m av bogårdsmuren kunde dokumenteras (figur 4). Bruket i muren hade en vit nyans vilket tyder på att muren är medeltida. Den hade en svag rundning åt sydväst som pekar på att det är samma mur som Olof Grau tecknade 1754 när han besökte Norrby (figur 5).

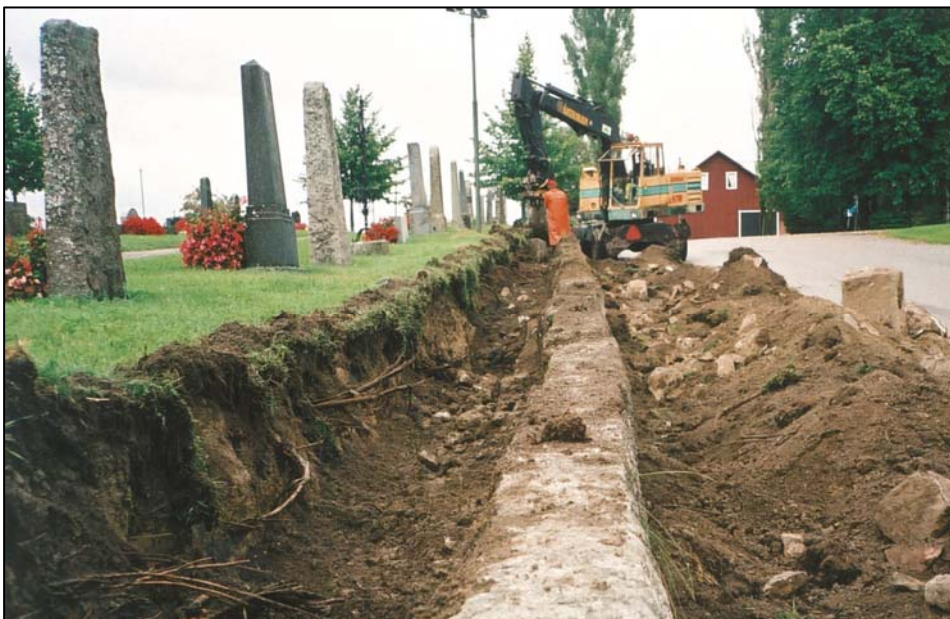
Figur 7. Schaktning efter södra kyrkogårdsmuren (foto U. Alström).

Schaktet på insidan av muren var cirka 1 m brett och 0,4 - 0,6 m djupt. Schaktet var ungefär så djupt som det övre stenvarvet i muren. Innanför muren låg överst ett matjordslager. Därefter vidtog ett stenflislager som har tillkommit på platsen när murstenarna tuktades till rätt storlek och passform av stenhuggarna.

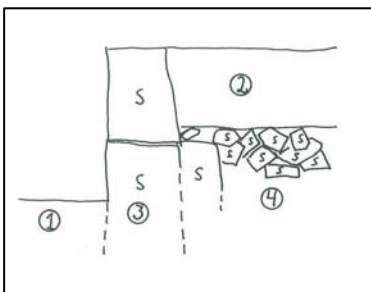
Figur 8. Profil av södra murens uppbyggnad sedd mot väst. 1. asfaltnivån utanför muren. 2. matjordslager innanför muren. 3. stenar i muren (S). 4. stenflislager i jord. Skala 1:40.

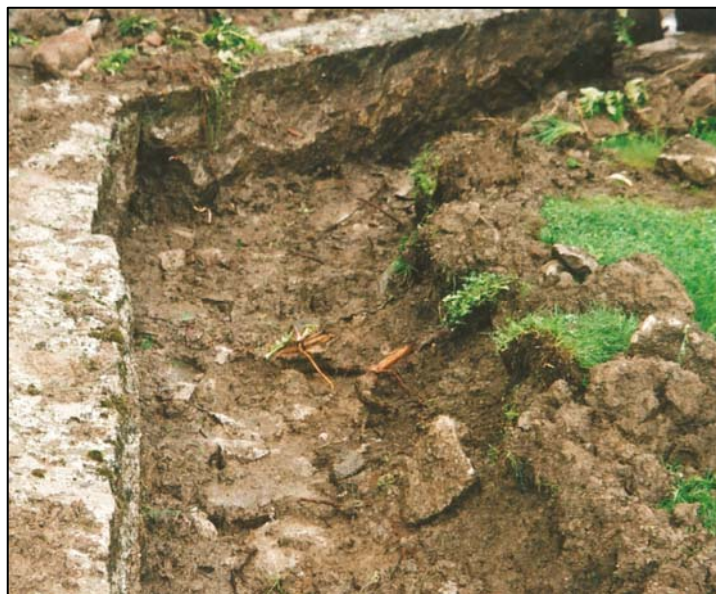
Vid det sydöstra hörnet av kyrkogårdsmuren antogs att någon form av rester efter klockstapeln skulle påträffas. Inte heller här kunde man märka något i schaktet. Kanske berodde det även här på det ringa djupet. Muren öster om kyrkan gav inte heller ifrån sig någon ny information.

*Figur 9. Kyrkogårdsmurens ena sydösthörn. Innanför muren låg stenflisorna efter murbygget som ett fyllnadslager. Några spår efter klockstapeln syntes inte (foto U. Alström).*

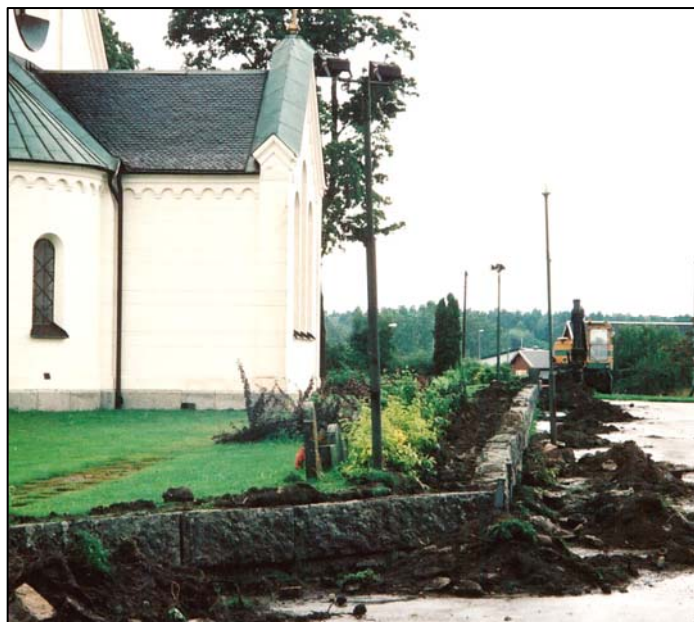
*Figur 10. Det östra murpartiet vid schaktningsarbetena (foto U. Alström).*

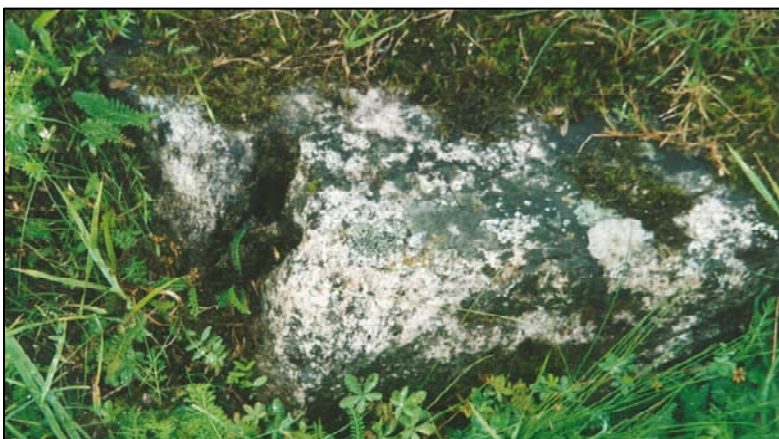
Figur 11. Borrhål nordöst om kyrkan mellan muren och landsvägen (foto U. Alström).

En iakttagelse värt att notera är de borrhål i det berg som går i dagen nordöst om kyrkan utanför muren. Möjligheterna fanns att man här bröt material till muren. Det mest troliga är ändå att berget borttogs på grund av vägen som passerar öster om kyrkan.
