Kärrbo kyrka III

Antikvarisk kontroll

**Kärrbo kyrka
Kärrbo socken
Västmanland**

Ulf Alström

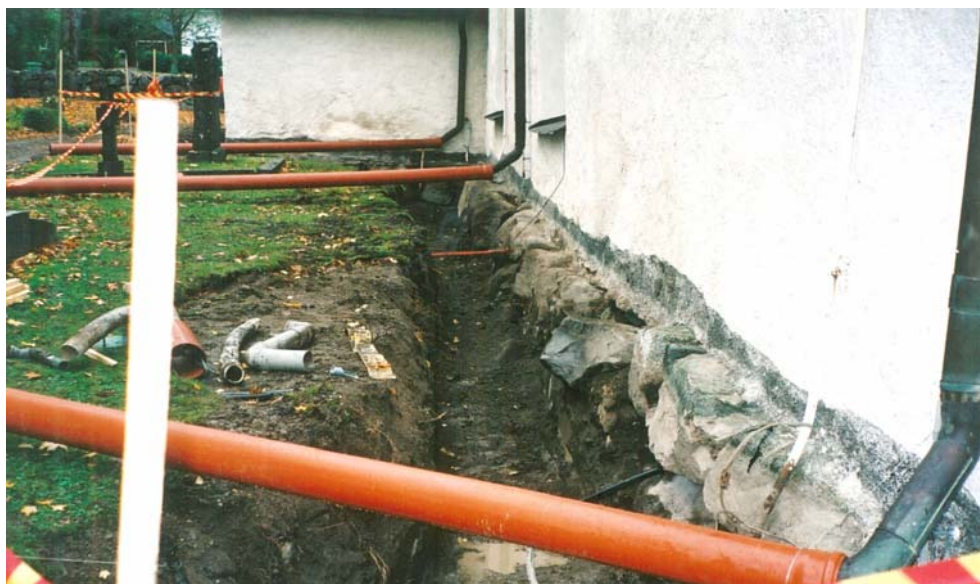
Schaktet för den nya dräneringen beräknades bli 1 meter bred och cirka 1 meter djup. Arbetet inleddes med grävningar efter den norra kyrkväggen och sakristian. Norra väggen hade ett skift med sten på en del platser, på andra sträckor fanns två skift under markytan. Dessa grundstenar var upp till 1 meter stora och låg i lera.

Figur 6. Norra väggen efter friläggande. Grundstenarna blåstes rena med tryckluft (foto Ulf Alström).

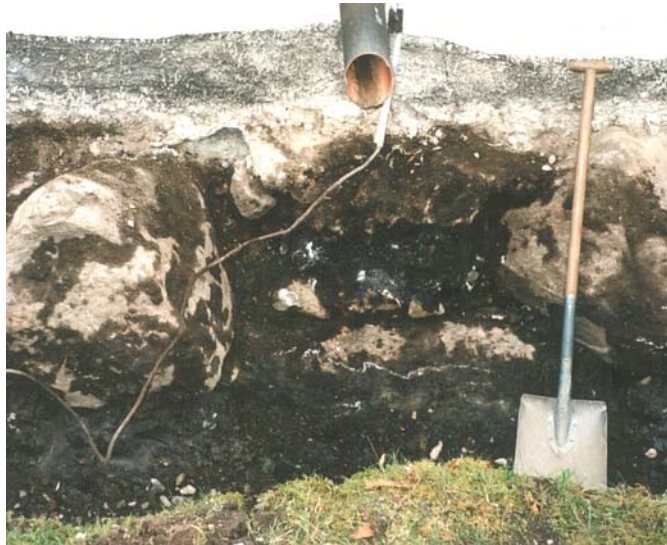
stupröret saknades, ganska omotiverat, en stor sten i grunden. En möjlig förklaring kan hämtas från uppgifterna från 1816 som talar om att kyrkogården var vattensjuk. Av den anledningen grävdes diken under sakristian och ”till en del under kyrkogolvet” (Hammarskiöld 2004).

Det är möjligt att den saknade stenen tagits bort i samband med dikesgrävningen under kyrkogolvet. Syftet var i så fall att få till stånd en dränering av den del av kyrkogården som ligger norr om kyrkan.

Figur 7. Platsen för den borttagna stenen som möjligen har samband med dikesgrävningen under kyrkan år 1816. Det senare stupröret var alltså synnerligen illa placerat eftersom en del vatten från kyrktaket måste ha runnit in i kyrkan genom hålet (foto Ulf Alström).

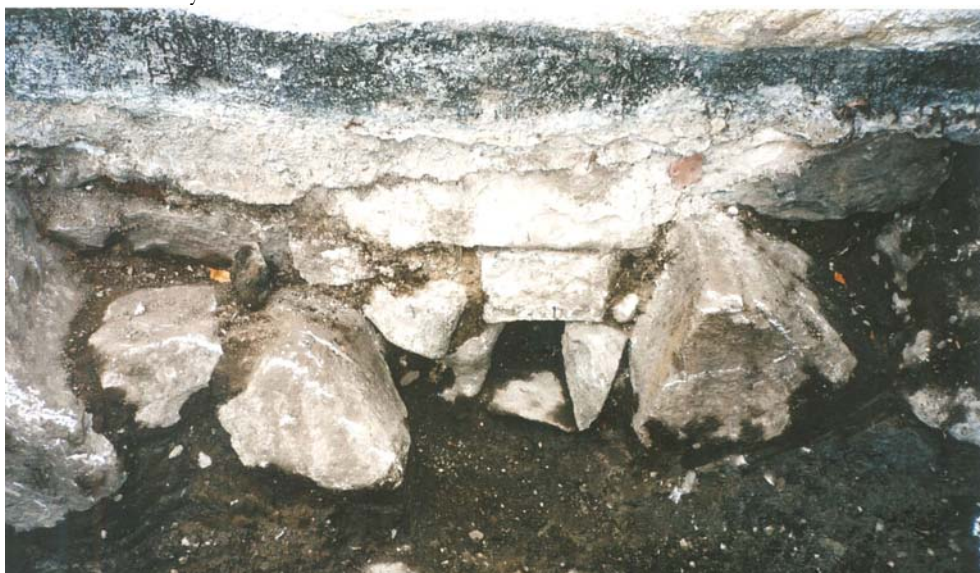
1815–16 reparerades också golvet i sakristian. Här åtgärdades fukten med hjälp av ”ventilkanaler av sten”(Hammarskiöld 2004). En av dessa kanaler påträffades 2006. I sakristians västra mur, cirka 0,5 meter under markytan, mynnade en stenkanal. I dess östra mur började förmodligen samma kanal men endast 0,1 meter under nuvarande markyta.

Figur 8. Mynningen av en ventilkanal i sten i sakristians västra vägg (foto Ulf Alström).

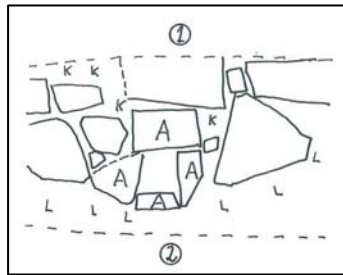
Vid anläggandet av kanalen hade sakristians mur genombrutits både i öster och i väster. Eftersom det östra murgenombrottet låg så högt bör man ha eftersträvat att dränering skulle ske från öster till väster vilket följer terrängens naturliga lutning. För kyrkans nuvarande väl tycks, återigen, 1815-16 års åtgärder inte vara av godo för kyrkan. Den östra ingången till ventilkanalen, som låg endast 0,1 meter under nuvarande markyta, måste även den ha förvärrat problemen med fukten.

Figur 9. Den östra mynningen av stenkanalen. 1. sakristians mur ovan mark, 2. schaktets botten bestående av lera, A betecknar kanalens tak-sido- och bottenstenar. Skala 1:40 (ritning Ulf Alström).

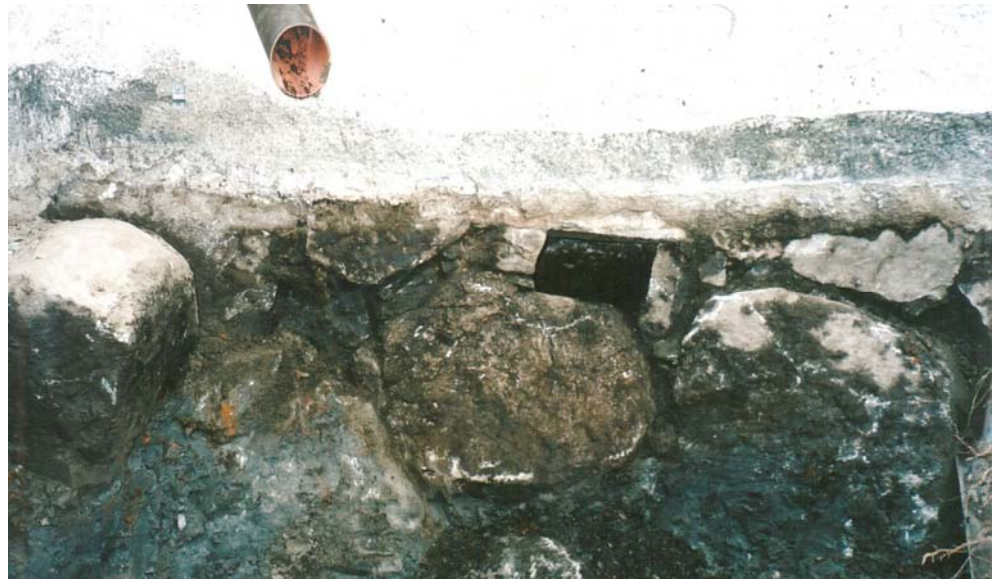
Figur 10. Inloppet (?) av ventilkanalen i sakristians västra vägg. Kanalen låg endast några centimeter under nuvarande markyta. En anledning till det var förmodligen de stora grundstenarna som inte kunde genombrytas (foto U. Alström).

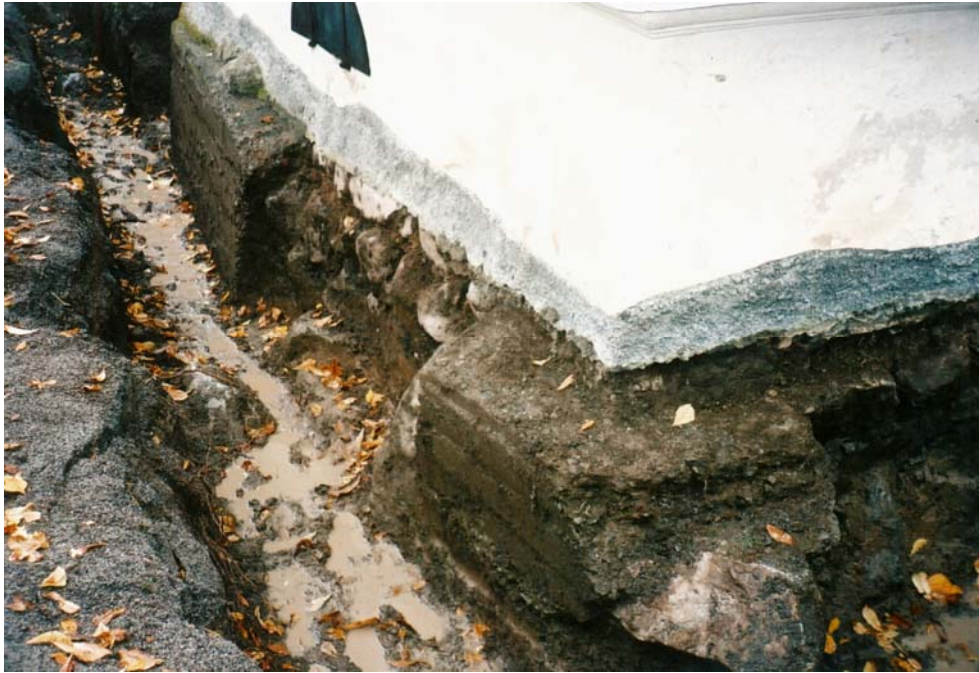
Gravkorets grund bestod av betydligt mindre stenar. Storleken var allmänt 0,3 -0,4 meter stora och låg i två skift. Gravkorets grund hade förstärkts i sydvästra och sydöstra hörnen där betongfundament har ljutits som förstärkning. När detta arbete genomfördes är inte känt. Men källorna berättar att grundmurarna undersöktes 1953 (Hammariskiöld 2004). Det är troligt att grundförstärkningen genomfördes då.

Figur 12. Gravkorets grund med det förstärkta sydöstra hörnet närmast i bild (foto Ulf Alström).

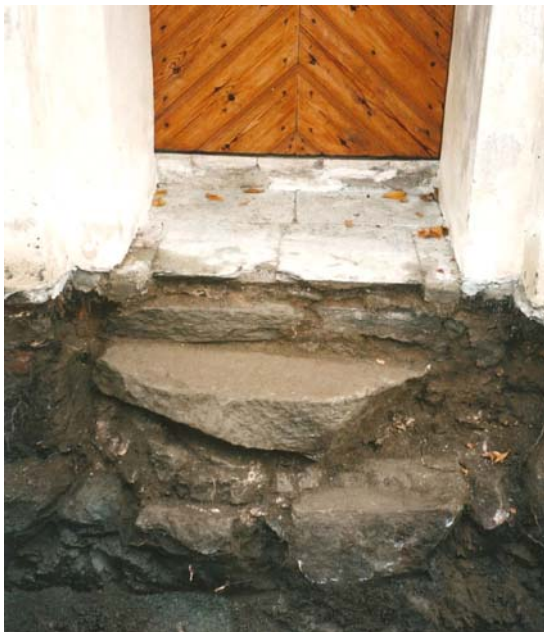
vapenhuset. Liknade stenpackningar påträffades också i Ramnäs kyrka i samband med schaktningar (Alström 2006). Vid ingången till vapenhuset fanns under markytan en flat sten under de nuvarande ingångsstenarna. Stenen kan tyda på att vapenhuset någon gång byggts om. De skriftliga källorna nämner dock inte någon större ombyggnad av vapenhuset.

Figur 13. Stenfundamentet vid ingången till vapenhuset (foto Ulf Alström)

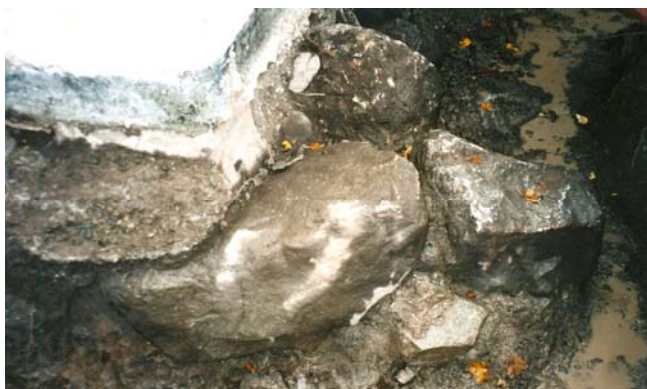
Figur 15. NÖ hörnet av sakristian med de extra grundstenarna. En sten grävdes här bort (foto Ulf Alström).

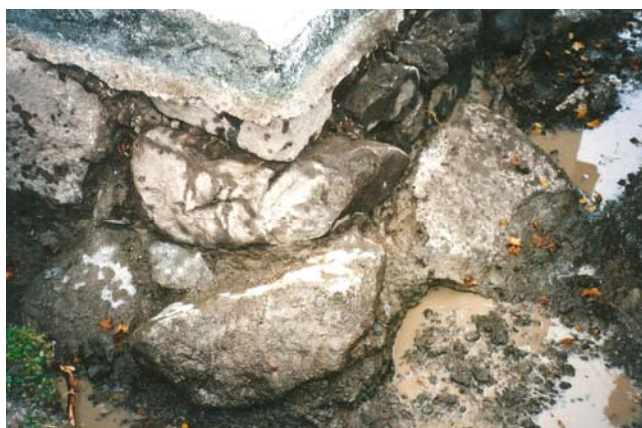
Figur 16. NV hörnet av kyrkan där minst 1 hörnsten är borttagen (foto Ulf Alström).

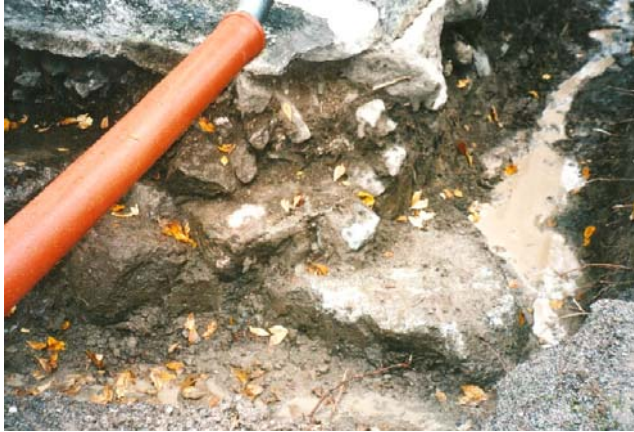
Figur 17. SÖ hörnet av kyrkan där minst 1 sten avlägsnats (foto Ulf Alström).

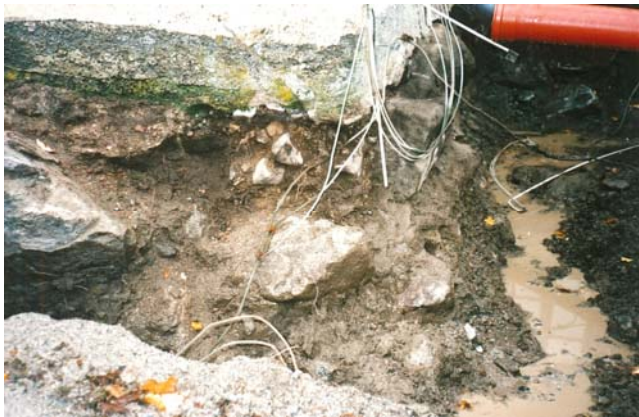
Figur 18. NÖ hörnet av kyrkan med bortgrävda grundstenar (foto Ulf Alström).

De stenar som låg som grundförstärkningar i kyrkans hörn bör kunna jämföras med strävpelare som andra kyrkor kan ha, vilket manar till försiktighet när schaktningar sker intill kyrkväggar. För övrigt är det rimligt att tro att de extra hörnstenarna var de första som lades när kyrkan började byggas.
