Västerfärnebo kyrka

Renovering och nytillverkning av lanterninfönster

Antikvarisk kontroll

Färnebo Klockargård 2:1
Västerfärnebo socken
Västmanland

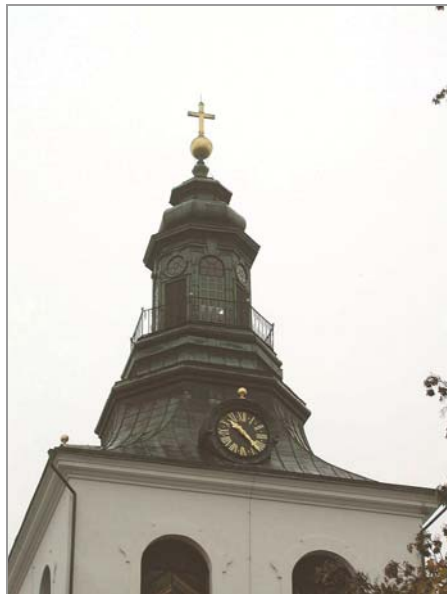
Mycket av virket i fönstren hade rötskador, i synnerhet i anslutningen mellan spröjs och båge, samt i spröjsens korsande punkter. Bågarna var tillverkade helt i trä med vissa förstärkningar i form av stagande järn. De senare tycks ha kommit till i efterhand, möjligen för att minska påfrestningarna på träbågen vid blåst etc.

Figur 4. Lanterninen före renoveringen. Digitalfoto VLM.

Tre av de fyra större fönsterbågarna nytillverkades. För såväl nytillverkning som komplettering vid renoveringen användes snickerivirke av tätvuxen furu. De runda fönsterbågarna renoverades. Även den norra fönsterbågen renoverades.

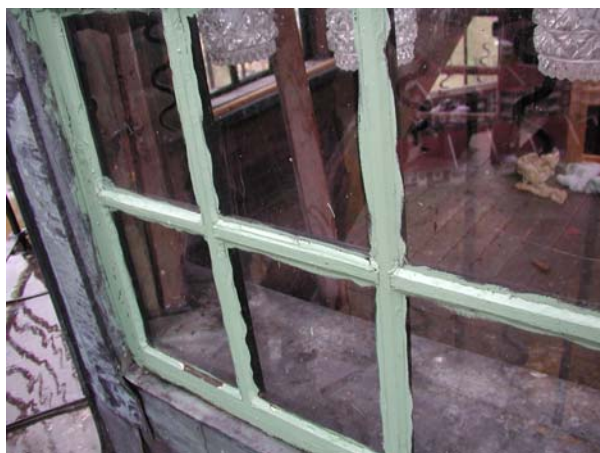
Figur 6, överst t.v. Nederdel av fönsterbåge före renoveringen. Digitalfoto VLM.

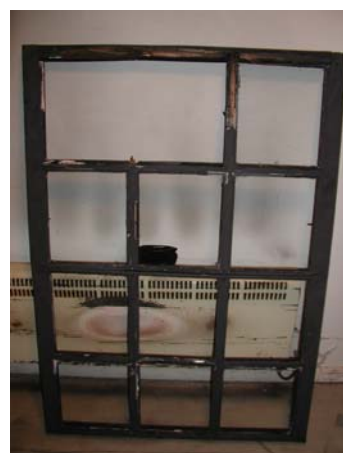
Figur 7, överst t.h. Den södra fönsterbågen som redan tidigare bytts mot en av de äldre fönsterbågarna på grund av stora skador. Digitalfoto VLM.

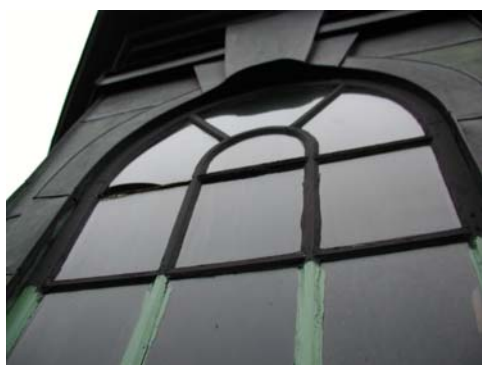
Figur 8, mitten t.v. Fönstrens övre del före renoveringen. På grund av höjden har man endast mätlat nedre delen av fönstren. Digitalfoto VLM.

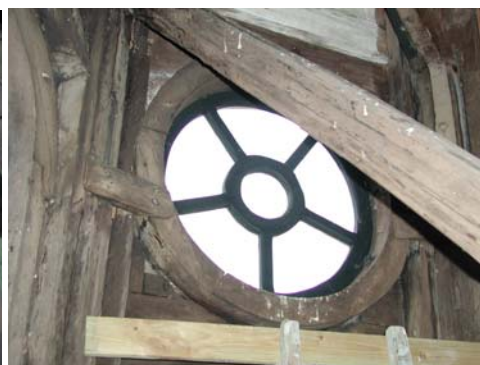
Figur 9, mitten t.h. Runt fönster interiört före renoveringen. Digitalfoto VLM.

På de runda bågarna är två av de runda spröjsarna i mitten bytta. På den runda bågen mot norr byttes endast en spröjs. På de övriga byttes två spröjsar. Några mindre lagningar gjordes även med halvsulning.

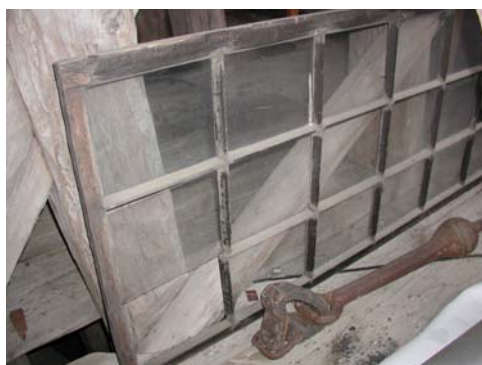
Figur 10, nederst t.v. Ett av de äldre fönster som förvaras inne i tornet. Digitalfoto VLM.

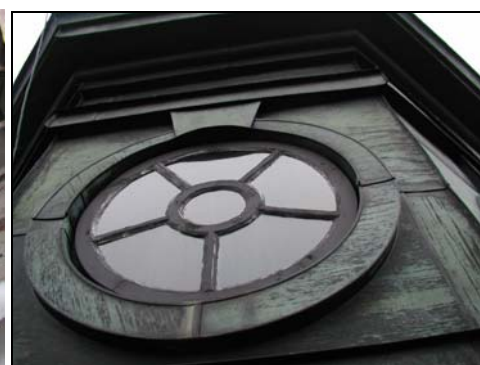
Figur 11, nederst t.h. Runt fönster exteriört före renoveringen. Digitalfoto VLM.

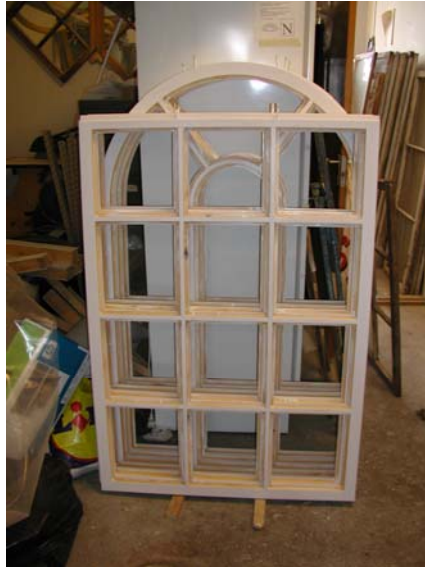
Figur 12, överst t.v. Nyttillverkade bågar. Bågarna tillverkades i två delar lika befintliga. De ytterligare äldre bågarna som förvaras i tornet var hela. Digitalfoto KM.

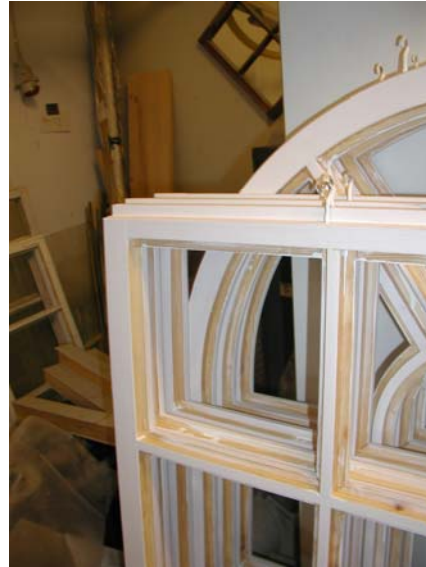
Figur 13, överst t.h. Detalj nyttillverkade bågar. Digitalfoto KM.

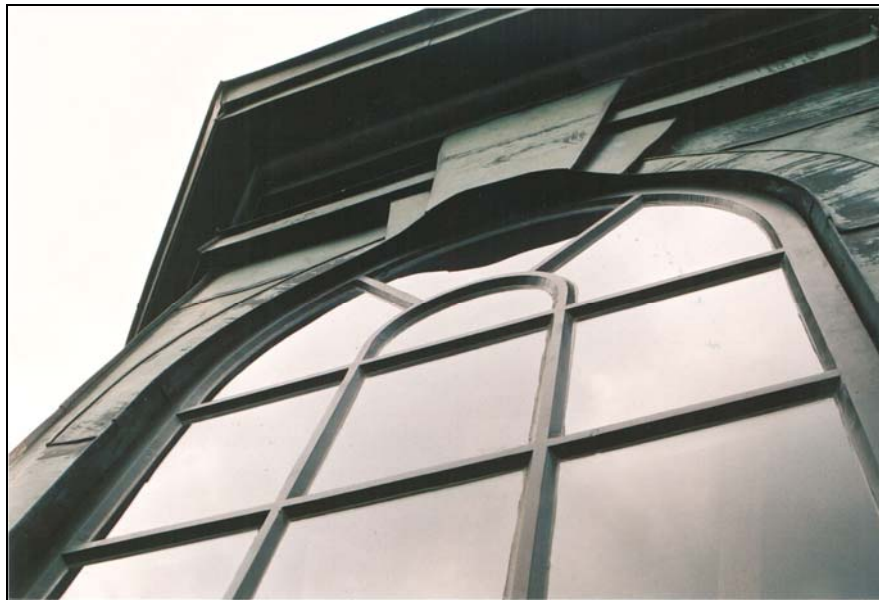
Figur 14, mitten. Nyttillverkad båge på plats i lanterninen. Foto KM.

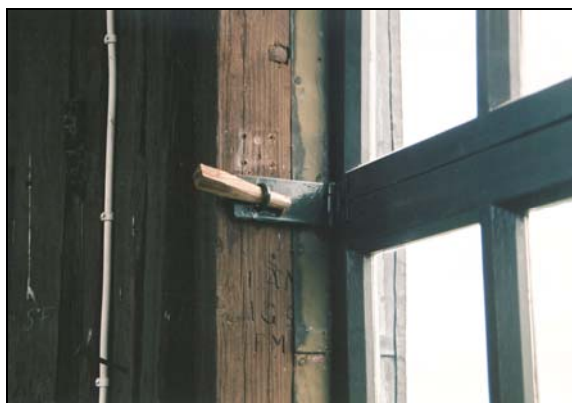
Figur 15, nederst t.v. Hörnjärn som håller bågen på plats mot karmen i bågens övre del. Foto KM.

För att få en bättre stabilitet i infästningen användes en gängad ögla istället för tidigare märlor. Man satte även hörnjärn som en extra säkerhet för låsningen mot karmen. Detta ersatte de andra moderna vinklar som satts upp för att säkra konstruktionen.

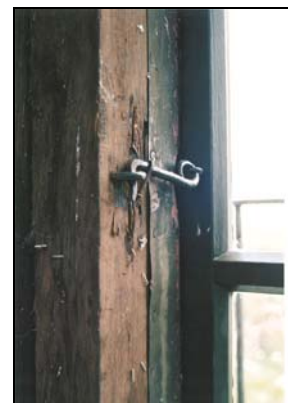
Figur 16, nederst t.h. Återanvända baspar. Foto KM.

Bågarna försågs efter renoveringen inte med de rundjärn som tidigare använts på de gamla bågarna för att stadga upp konstruktionen efter att de blivit dåliga. Inga andra äldre beslag fanns utöver haspar, vilka återanvändes.
