# Viksängskyrkan i Västerås

## Omläggning av tak

### Antikvarisk kontroll

Västerås Viksängskyrkan 1  
Västerås Domkyrkoförsamling  
Västmanland

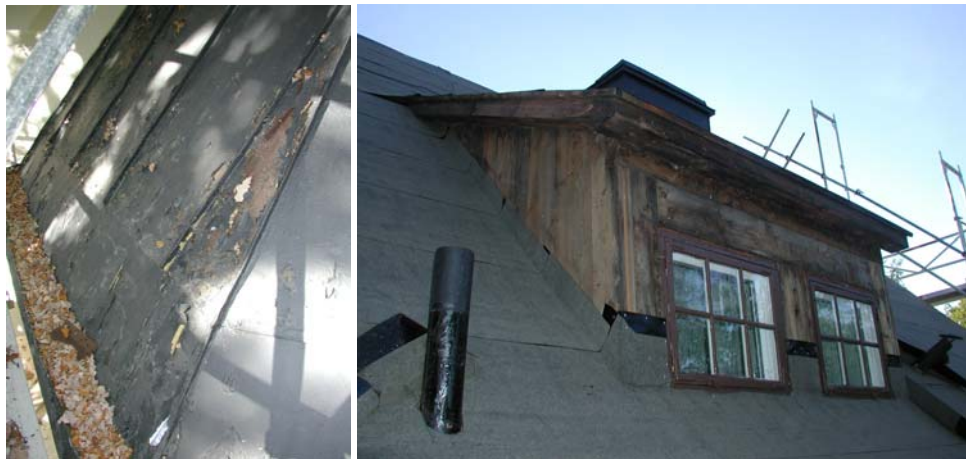
Figur 5, överst t.v. Rostskador på plåt. Foto: VLM.

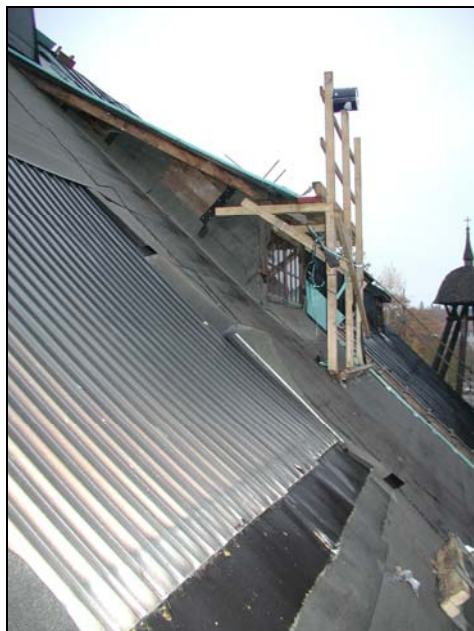
Figur 11, mitten t.h. Ny plättäckning på burspråket. Foto: KM.

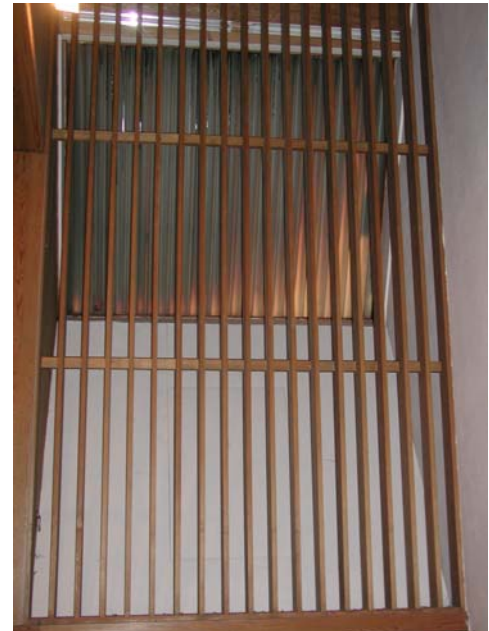
Takfönstret på östra sidan täcktes före renoveringen med en plast vilken låg relativt i liv med plåttaket. För att förbättra ljusinsläppet önskade man byta ut plasten mot glas. Detta kräver en något stabilare konstruktion samt att man även ville minska risken för läckage. Sargen för takfönstret byggdes därför upp en bit från takfallet.

Figur 12, nederst t.v. Äldre takfönster över kyrkorummet av korrugerad plast. Foto: KM.

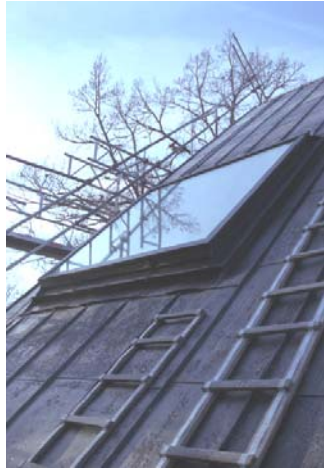
Den större förändring av taket som genomfördes var utbytet av takfönstret i plast mot glas. Detta innebar att man tvingades bygga upp en sarg kring fönstret som inte tidigare funnits. Då plasten med åren förlorat sin genomskinlighet fanns det dock praktiska aspekter som talade för ett utbyte.

Figur 13, nederst t.h. Dålig ljusgenomsläpplighet genom det äldre takfönstret i plast. Foto: KM.

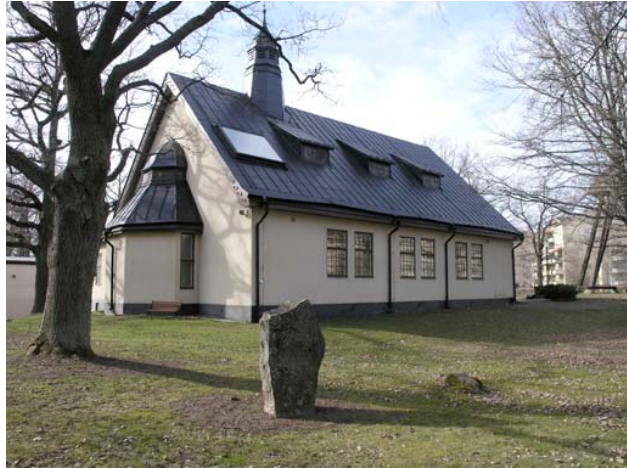
Figur 14, överst t.v. Nytt glasfönster över kyrkorummet. Foto: KM.

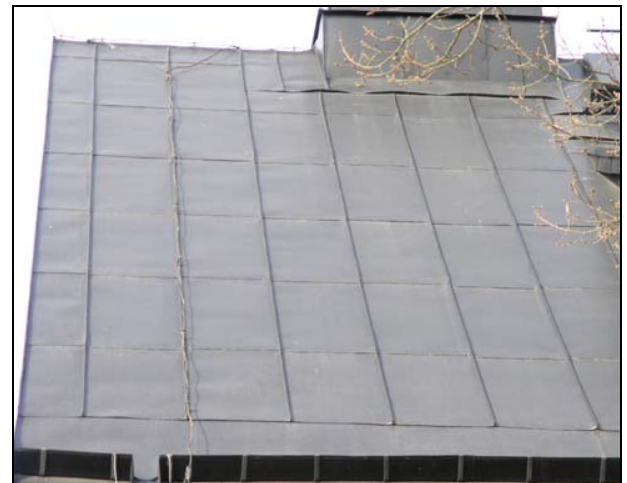
Figur 18, nederst t.v. Pågående arbete med att montera takbrygga på södra takfallet. Foto: KM.

På kyrkan monterades även ny taksäkerhet i form av stegar och takbryggor samt snörasskydd i vinkeln inne på gården samt på takkuporna. I övrigt ansågs de förstärkta stådrännorna kunna ta upp snömängderna. De snörasskydd som användes utfördes som rör som monterades med hållare som klämdes fast mot falsarna.

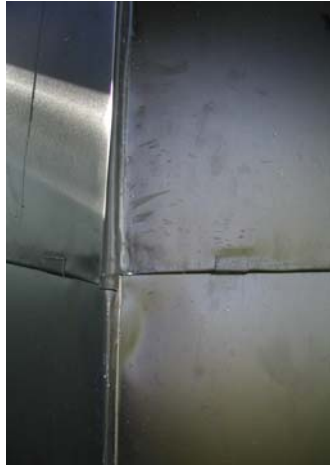
Figur 19, nederst t.h. Södra takfallet omlagt. Tvärfalsarna är förskjutna så lite som möjligt. Foto: KM.

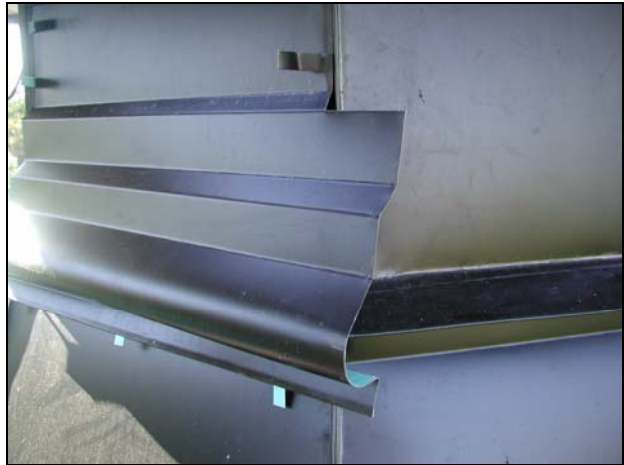
Figur 20, överst t.v. Arbete med att täcka om takryttaren. Plåten är satt med klämmor.  
Foto: KM.

Även takryttaren av zinkplåt kläddes med ny plåt. De guldfärgade kulorna på spirans kors hade hål vilka lagades. Kulorna målades åter med bronsering. I övrig målades övriga järndetaljer på korset med linoljefärg. Tidigare var ventilerna på takryttaren täckta med nät men vid omläggningen utfördes detta istället med perforerade rostfria plåtar för att få en bättre beständighet. Man utförde även en något annorlunda plåtavtäckning kring korset för att få en bättre tätning i anslutningen mot taket.

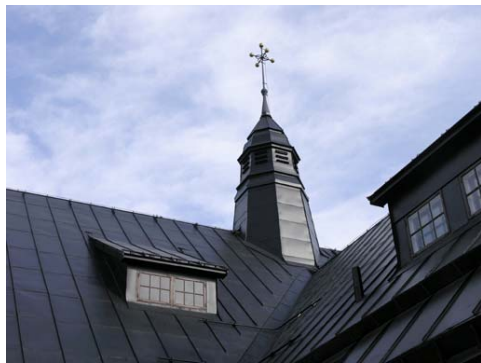
Figur 21, överst t.h. Återskapande av profilerad nedre del på takryttaren. För att minska risken för läckage är plåten satt tätt under. Foto: KM.
