Officershuset i Västerås

- Förslag till hänsynstagande till kulturvärden vid ombyggnad

Antikvarisk förstudie

Kvarteret Lothar 3
Västerås domkyrkoförsamling
Västmanland

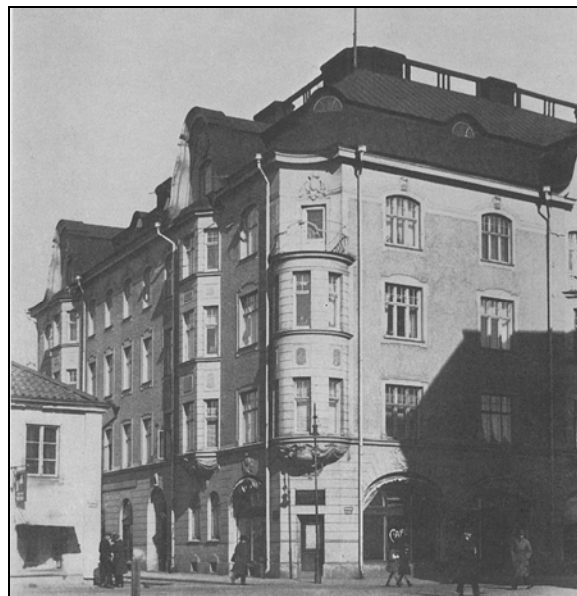
*Figur 2 : Officershuset omkring 1920. På taket syns den nockdekoration som numera försvunnit.
Foto: Ernst Blom. VLM arkiv.*

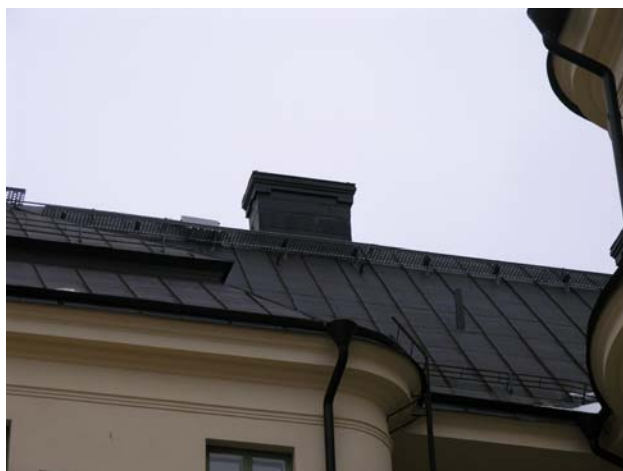
Figur 4: Baksidans takfall. Takplåtarna ligger med tvärfalsar som inte är förskjutna.

Underhåll ska enligt detaljplanen ske med traditionella material och metoder [q3]. Vid en eventuell omläggning av takplåten skall plåten läggas på sådant sätt att förskjutningen mellan tvärfalsarna blir så liten som möjligt, samt med samma plåtstorlek som befintlig. Ny takplåt skall, om den är fabriksbehandlad, vara övermålningsbar.

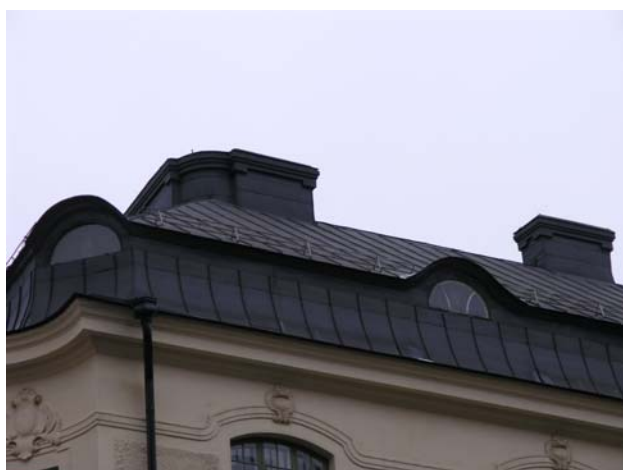
Figur 5: Takfallet mot Stora gatan. Tvärfalsarna är ej förskjutna. Takkuporna är utanpåliggande och försedda med med lunettfönster. Skorstenarnas inkläddning är profilerad. Trattarna till takavattningen tycks även de vara i originalutförande.

Skorstenarnas profilering skall behållas.

Takavvattning skall behålla de trattar som finns och ev utkastare skall ha skarpa vinklar. Vid ev ommålning av stuprör skall dessa ur kulturhistorisk synpunkt färgas in i fasadkulör.

Vid eventuell inredning av vinden kommer man troligen ha behov av att ta upp nya takfönster. Dessa bör utformas på ett sätt som ansluter till traditionella takkupor. Ur kulturhistorisk synpunkt skall inga takkupor tillkomma ut mot gatan, det kan däremot i viss mån vara acceptabelt in mot gården.

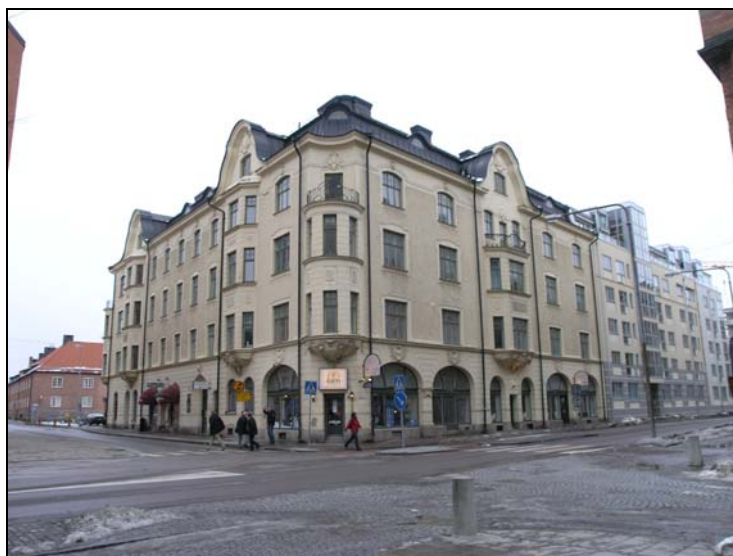
Figur 6: Fasaderna mot Karlsgatan och Stora gatan är rikt artikulerade med burspråk, hörntorn, dekorativa element etc.

Fasaderna mot Stora gatan och Karlsgatan skall lämnas orörda vad gäller exteriöra förändringar.

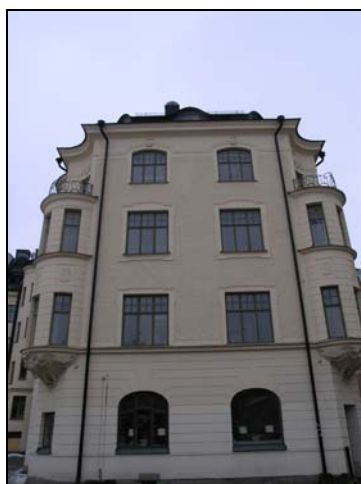
Figur 7: Fasaden mot norr är även den utsmyckad på samma sätt som mot gatan med hörntorn och dekorativa balkonger.

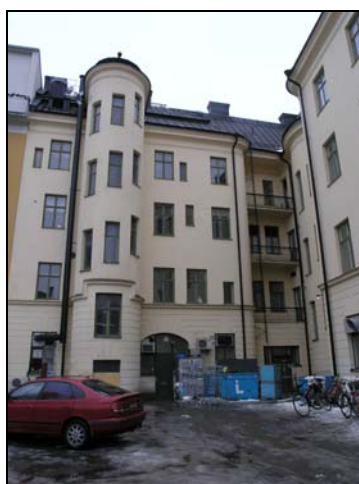
Figur 8: Fasaden in mot gården är av betydligt enklare karaktär.

Gårdsfasaden skall även den hanteras med stor varsamhet. Den enkla karaktären på baksidan, där fasaden främst accentueras av de runda trapphusen, är viktig att slå vakt om. Ev mindre ändringar skall ansluta till den enkla formen. Det finns bl.a. önskemål om att bygga på det stora trapphuset med en våning för att nå vinden, något man idag endast gör från de två mindre trapphusen. Ur antikvarisk synpunkt är detta inte önskvärt. Om det genomförs skall påbyggnaden inte göras högre än befintliga trapphus samt självfallet ansluta i form och material.

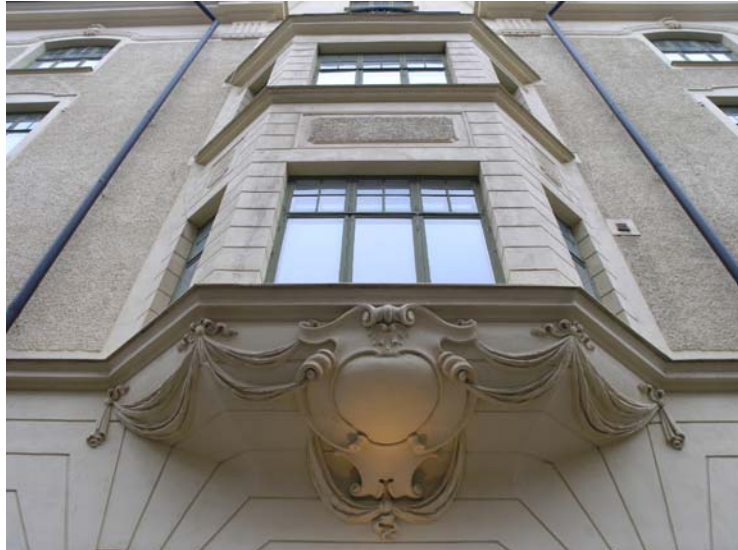
*Figur 9: Burspråk
mot Stora gatan.
Utsmyckat med
rusticeringar och
avslutas nedåt med
dekorativa
draperingar.*

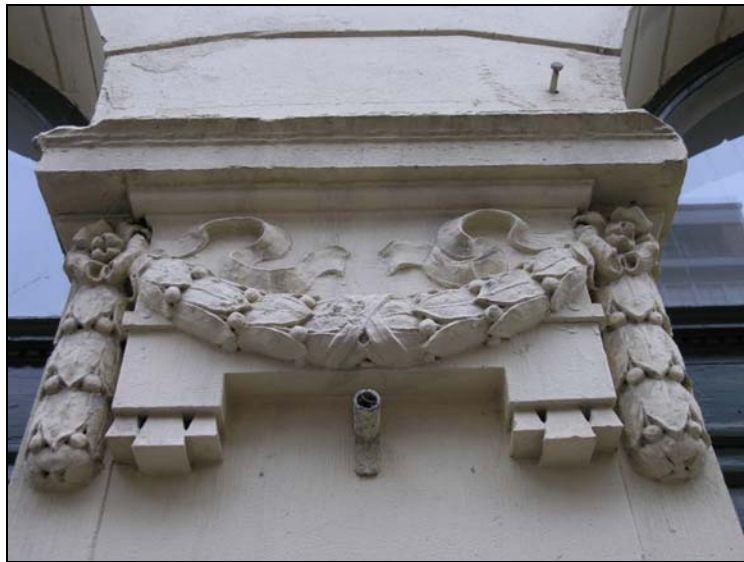
*Figur 10: Feston
i bottenvåning mot
Stora gatan*

Befintliga fasaddetaljer skall bevaras enligt planen [q2]. Fasaddekorationer kan ev vara tillverkade i stuck och bör då vid en ev fasadvfärgning undersökas för att konstatera om de tidigare varit målade med linoljefärg. Ur såväl teknisk som kulturhistorisk synvinkel är det i så fall bättre att avlägsna kalkfärgen från dessa ornament och återigen måla dessa med linoljefärg.

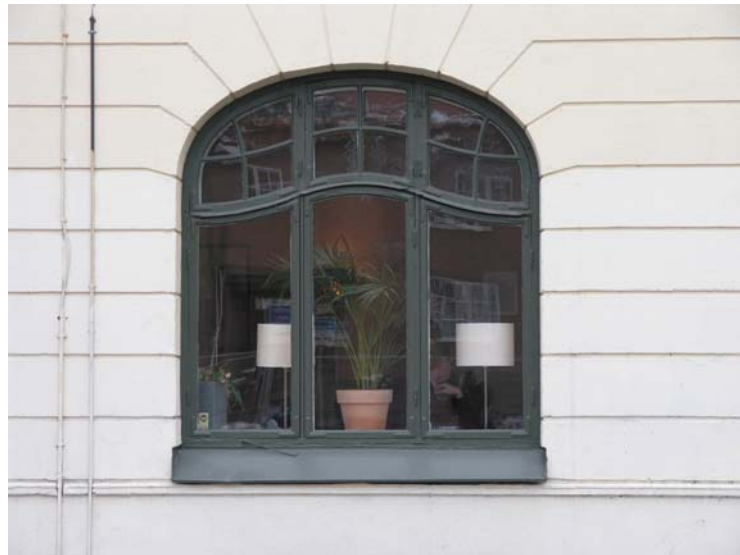
Figur 12: Fönster i bottenvåningen mot Karlsgatan. Typisk jugendform med korgbåge, organiska former och småspröjsade övre rutor.

Underhåll skall enligt detaljplanen ske med traditionella material och metoder [q3]. Originaldetaljer skall behållas, liksom befintligt munblåst eller draget glas. Målning och kittning skall utföras med linoljefärg resp. linoljekitt. Om byte krävs i enstaka fall görs detta till material och utförande lika befintligt. Till trälagningar och kompletteringar av bågarna används kådrikt, tätvuxet virke av furu. Spröjsar görs fasta med traditionella infästningar och profiler. Ev tillkommande fönster för vindsvåningar skall även de utföras i trä av hög kvalitet. Äldre fönsterbleck skall behållas.

Om man av ljudskäl beöver byta glas i fönstren skall detta endast genomföras i innerbågarna, så att upplevelsen av det gamla munblåsta glaset behålls.

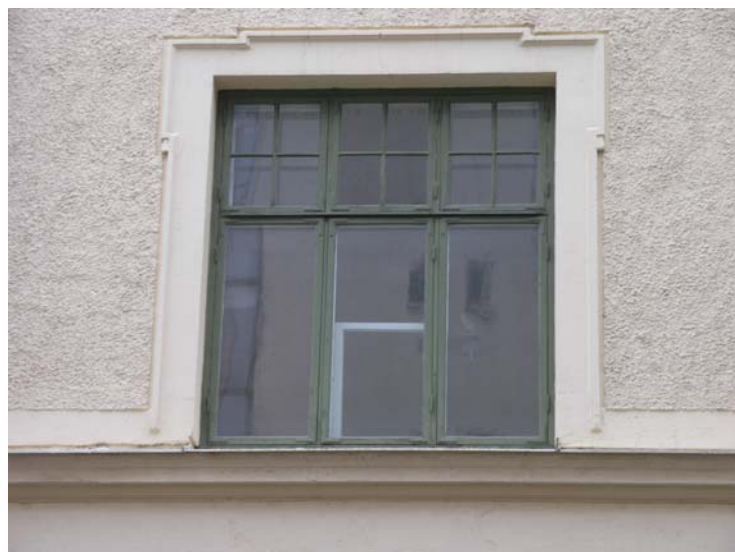
Figur 13: Fönster till andra våningsplanet med korspost, sex luster och en typisk jugendform. Omfattningen är slätputsad med en profilerad ytterkant.

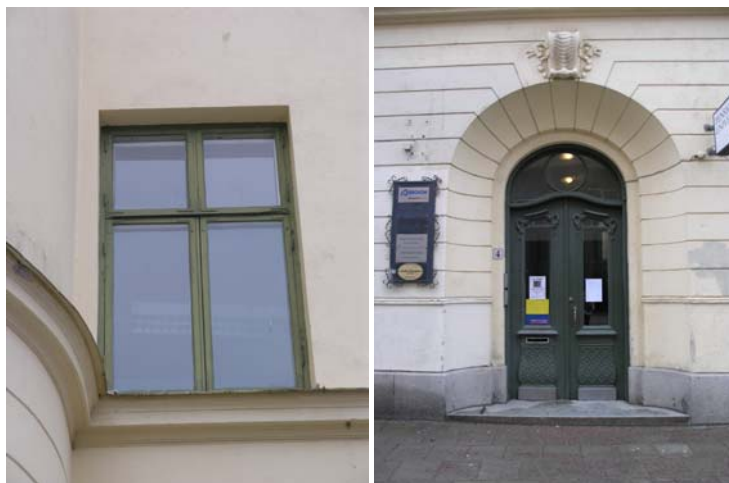
*Figur 14:
På baksidans
fasader finns en
enklare fönstertyp
med korspost och
utan småspröjsad
övre del.*

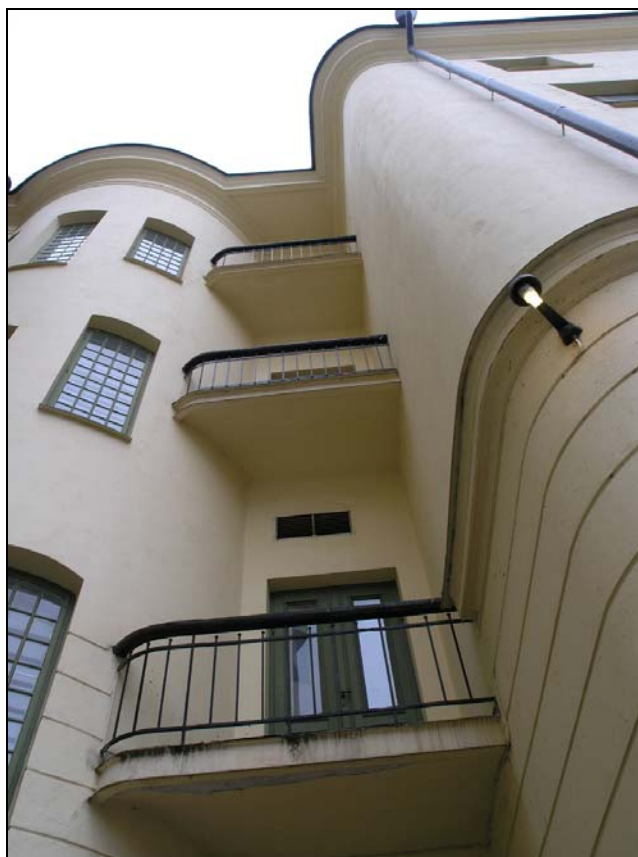
*Figur 16: Balkonger mot
gården, på trapphusets
norra sida.*

Eventuella tillkommande balkonger in mot gården skall vara små och utformas på samma enkla sätt i smide som befintliga. Nya dörrar till balkonger skall genomföras på varsamt sätt med utgångspunkt i fönstrens utformning. Balkonger bör inte tillåtas om ingreppen för att klara bärlasterna blir så stora att dessa inte kan accepteras ur antikvarisk synvinkel.

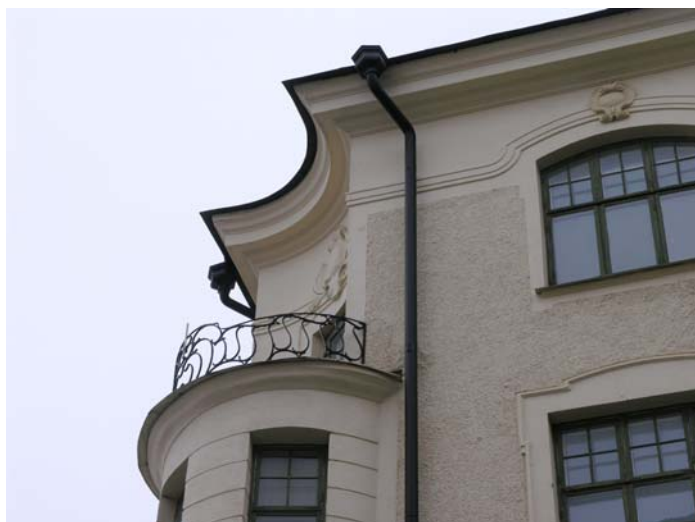
Figur 17: Balkong med dekorativt utformat räcke på hörntornet mot nordväst. Takfot med dekorativa element.

Enligt detaljplanen får inga nya utanpåliggande balkonger arrangeras mot gatan. [f]. Originalsmide i befintliga balkonger/terasser mot gatan skall behållas. Om krav ställs på höjning av räcke skall detta genomföras med varsamhet, förslagsvis genom att höja infästningen och därefter göra ett tillägg i smide i nederkant. Mot gården finns flera balkonger.. Även här behöver man troligen höja räckena, vilket, om sådana krav ställs, skall genomföras på ett sätt som ansluter till räckets befintliga form.

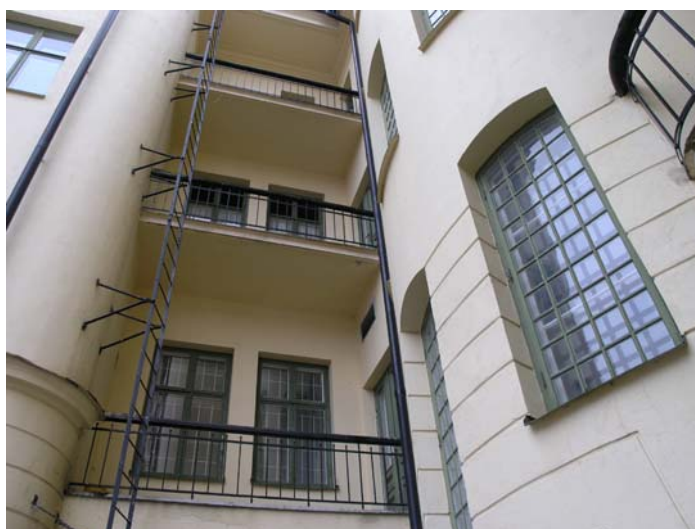
Figur 18: Balkonger mot gården söder om trapphuset

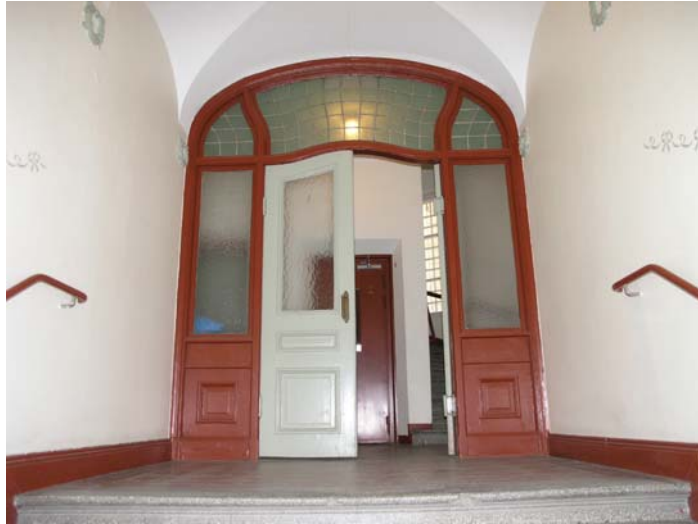
Figur 19: Entré till trapphuset med tydlig jugendkaraktär med korbågigt dörrparti och organiska former.

Underhåll skall enligt detaljplanen ske med traditionella material och metoder [q3]. Originaldörren till trapphuset från Karlsgatan skall behållas. Lagningar görs varsamt med material lika befintligt, se fönster. Även de originaldörrar som finns mot gården skall behållas och renoveras.

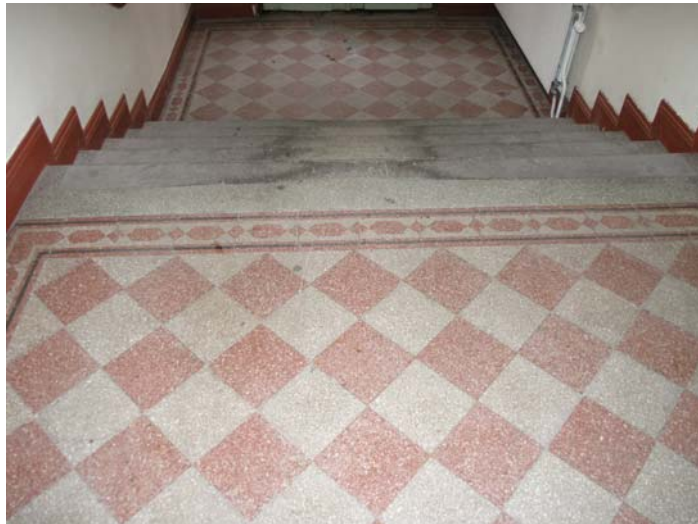
Figur 20: Golvplattor i engelskt rött och grått i entrén och trapphusets vilplan.

Golvplattor behålls i entré och på vilplan, och kompletteras vid behov. Stuckaturer, smidesräcken, handledare etc behålls.

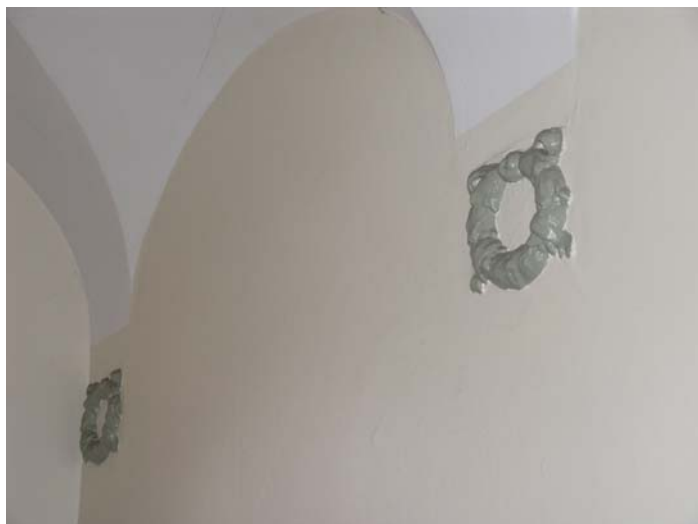
Figur 21: I trapphuset finns utsmyckningar i form av kransar, troligen i stucc.

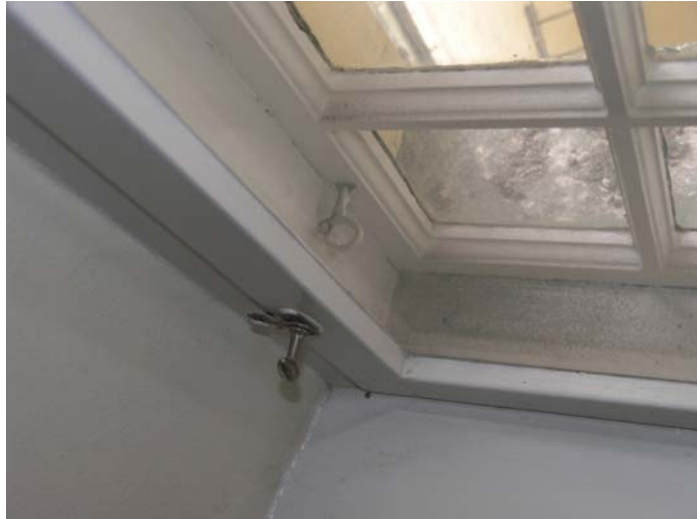
*Figur 22:
Trapphusens fönster är försedda med lösa innerbågar med äggvred.*

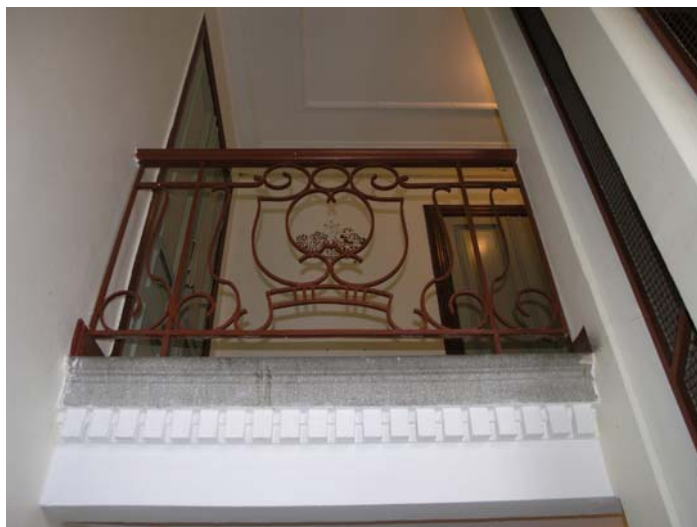
Figur 23: På tredje våningen avslutas trapphuset med ett smidesrücke. Det underliggande tandsnittet förekommer på samtliga plan.

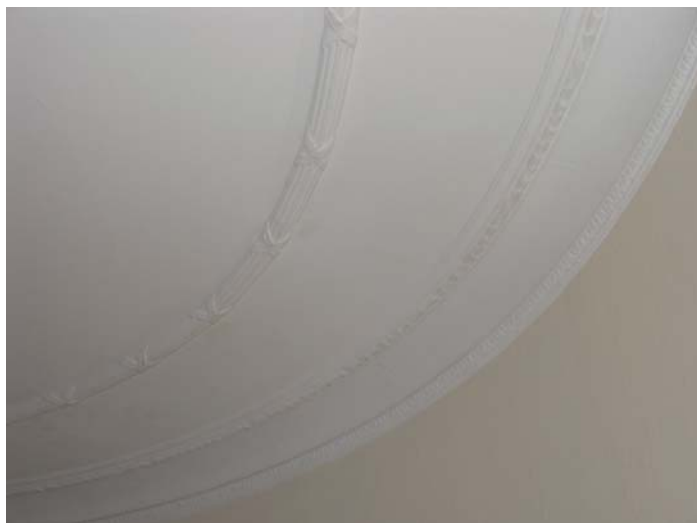
Figur 24: Högst upp i trapphuset är takstuckaturen något mer avancerad än på de andra planen.

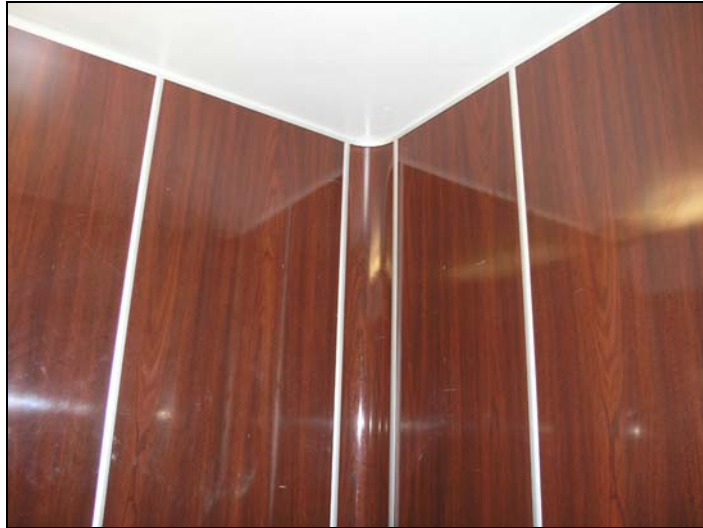
Figur 25: Interiören i hissen från 1951 är tidstypisk och av hög klass.

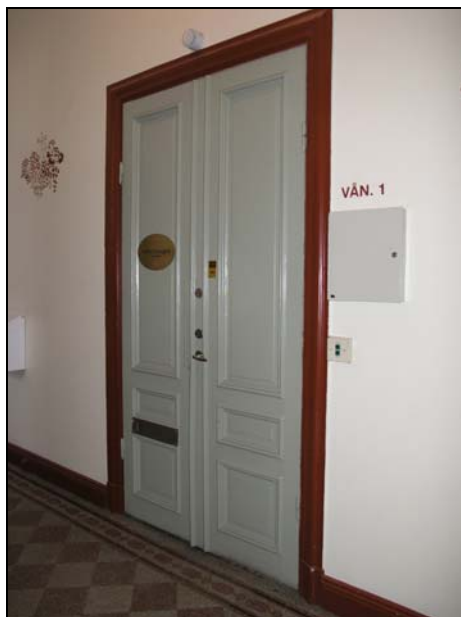
Figur 26: Spegeldörrarna i trapphuset är original och mycket bevarandevärda.

I såväl det stora trapphuset som de två mindre är det önskvärt att originalpegeldörrar bevaras intakta. I första hand bör dessa renoveras och kompletteras med innerdörrar för att godkännas ur inbrotts-, brand- och ljudsynpunkt. Eventuella nya dörrar utförs i trä lika befintliga. Vilka krav som ställs på dessa dörrar bör utredas närmare av sakkunnig inom brand.

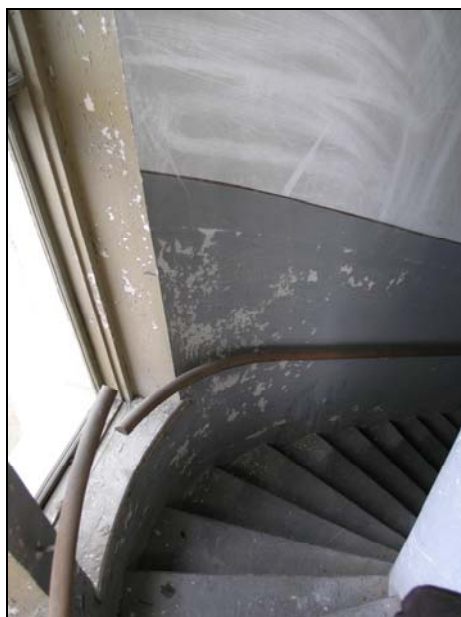
Figur 27: Kökstrapporna har ett stort mått av autenticitet.

Kökstrapporna har ett stort mått av ursprunglighet och skall behållas som trapphus, även upp till vindsvåningen. Ur antikvarisk synvinkel har de ett högt bevarandevärde och de bör även kunna vara positiva ur utrymningsynpunkt.
