Byggnadsminnet Risbergs konstschakt/ Kärrgruvans gruvmuseum

Hussvampssanering 2005-2006

Antikvarisk kontroll

Norbergs by 7:13
Norbergs socken
Västmanland

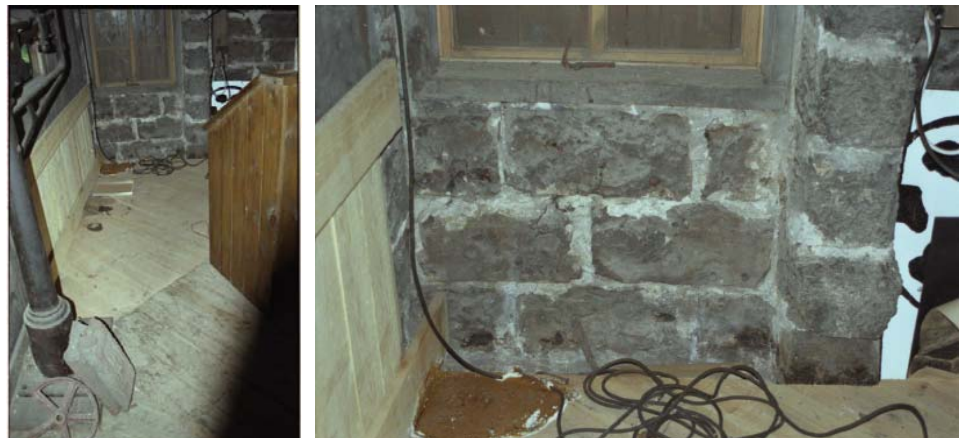
Figur 3 t.v. Tidigare utbytt golv 2004 i hörnet av rum 1. Hussvampskroppen ansas inne i hörnet hösten 2005. Foto: Västmanlands läns museum B104131:5.

Figur 4 t.h. Hussvampskroppen syns tydligt i hörnet. Kalkfogarna i slaggstensmuren kom att kratsas ur senare. Foto: Västmanlands läns museum B104131:7.

Saneringen innebar att murfogar i samband med angripet virke kratsades ur och ersattes med nya. Golvet bröts upp i smedjan (rum 8, se figur 2) samt även i viss mån i det centrala rummet (rum 1, se figur 2). I rum 1 bröts golvet upp i den södra och sydöstra delen. Det är även här som svampangrepp förekommit tidigare. Golvbjälkarna byttes i sydöstra hörnet och det nya virket till bjälkar tjärades med trätjära. I smedjan fanns tidigare endast golvbjälkar över vattenbassängen. Dessa bjälkar var mycket svampangripna. Likaså var nedre delen av väggen mot rum 1 angripen. Det befintliga jordgolvet i smedjan sänktes med cirka 30 cm genom att jordmassorna sögs ut. Därefter lades nya, hellånga, tjärade golvbjälkar inne i smedjan. Vid bassängen gjordes en inspektionslucka vilken lades på slaggsten. Bredvid ässjan lades grusgolv. Nytt golv lades med 2 tum tjocka ospontade golvplank. Golvet i smedjan förblev obehandlat medan man använde järnvitriol i rum 1 för att tona ned skillnaden mot omgivande ytor.

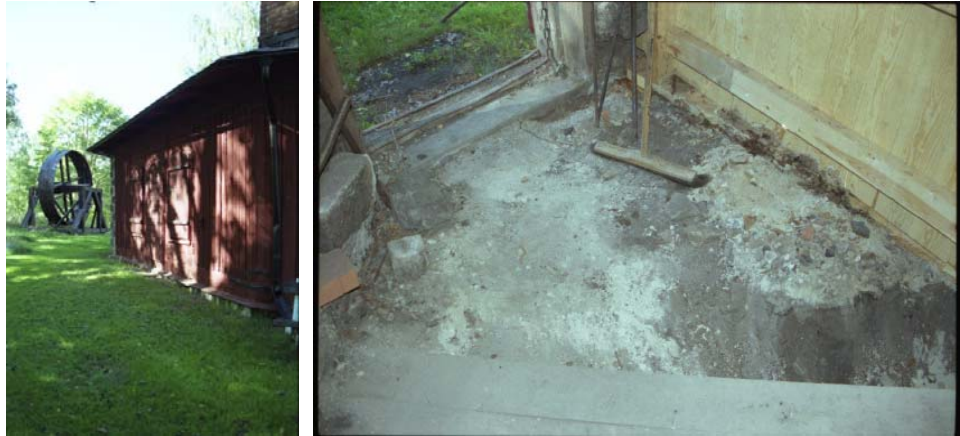
Figur 5 t.v. Exteriör av gruvmuseet. Marken lutar in mot grunden vilket åtgärdades.

Figur 6 t.h. Golvet inne i smedjan vid väggen till receptionen där hussvampsangreppet var aktivt.

Marknivån justerades för att få mer fall bort från byggnaden. I samband med sänkningen lades en dränering och dagvattenledning från ytterdörren och förbi smedjan.

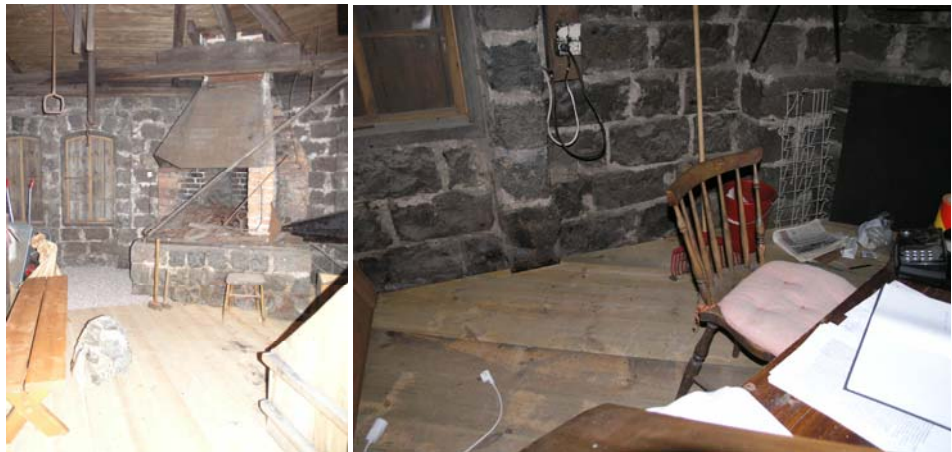
Figur 7 t.v. Smedjan med trägolv 2006. Foto KM.

Figur 8 t.h. Golv i receptionen, rum 1, 2006. Foto KM.

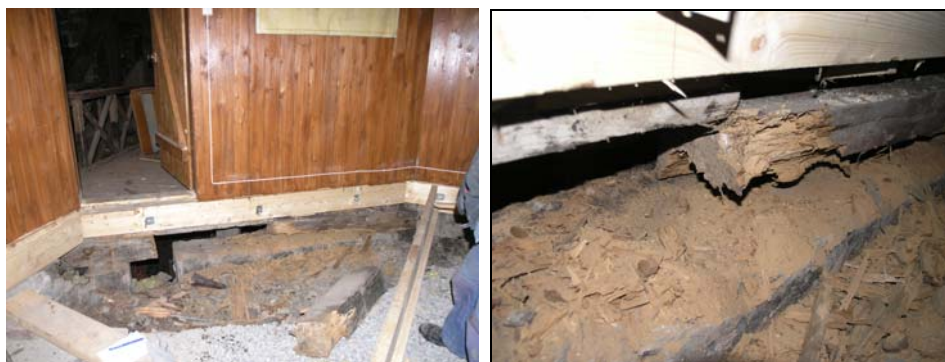
De nya hussvampsangreppen 2006 lokaliserades till mineralsamlingsrummet (rum 5, se figur 2) och uppdagades i samband med att man lyft bort slaggsten ur grunden i schaktet under rum 5, för att ta upp ventilationshål. Svampen konstaterades finnas i en bärande bjälke i direkt anslutning till muren. Angreppen var tydliga i bjälken men syntes inte i omgivande takvirke. Rummet bredvid mineralsamlingen har ett äldre bevarat trägolv. Farhågorna om att även detta skulle beröras av svampen kom dock inte att besannas. Anticimex konstaterade att angreppet inte tycktes ha spridit sig, utan endast omfattade bjälken.

Figur 9 t.v. Under regeln för det moderna golvet syns den bjälke som byttes. Hela längden från strax förbi vänster dörrkarm fram till hörnet i bildens högra del byttes. En del av bjälken är här redan borttagen. Foto KM.

Figur 10 t.h. Röt- och svampangripen bjälke. Närbild av mittpartiet i figur 9. Foto KM.

Bjälken byttes i hela sin längd, ca tre meter. En ny bjälke beställdes i mått lika befintligt, nämligen 170 x 220 mm. Dock fick man istället levererat en bjälke på 150 mm x 220 mm. Bjälken lades därför på andra ledden så att den istället för 170 mm blev 220 mm hög.

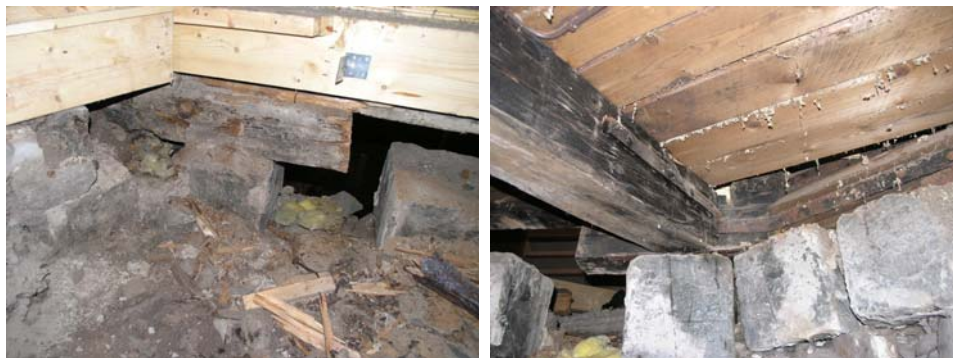
Figur 11 t.v. Avtagen bjälke under dörrkarm. Muttern syns strax under de moderna reglarnas vinkel. Bjälken fortsätter en liten bit till vänster om muttern. Hela denna del byttes på grund av röta. Foto KM.

Figur 12 t.h. Bjälken, under dörrpartiet, sedd från schaktet. Järnen återanvändes efter det att bjälken byttes ut. Foto KM.

Under dörrkarmen satt det genom den äldre bjälken ett gängat järn med en mutter som i sin tur är förbundet med ett plattjärn i takbjälken inne i schaktet. Såväl muttern som järnet gick att lossa och återanvända till den nyinsatta bjälken.

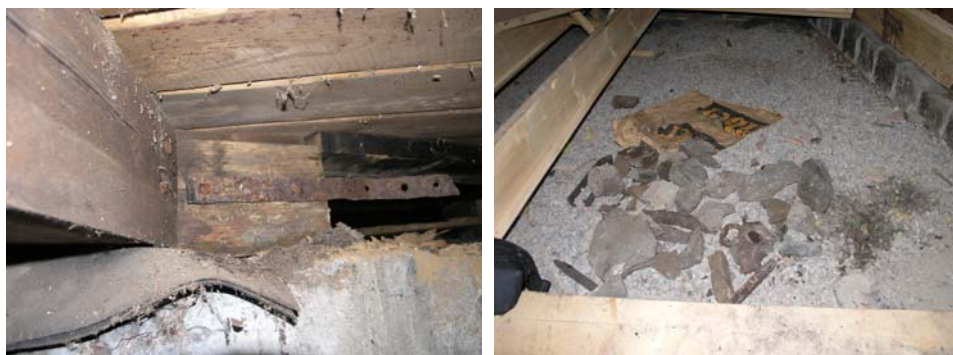
Figur 13 t.v. Järn som sammanband den raka skarven i bjälkens vänstra del sett från schaktet. Som synes var takbjälken endast ihopfäst med spikförband med den bjälke som byttes. När bjälken byttes tappade det järn som band samman skarven sin funktion. Istället för att sätta tillbaka järnet som dekoration utan funktion sattes det som ett hörnjärn mellan utbytt bjälke och takbjälken till vänster i bilden. Under den något mer moderna lagningen bar fö. lagts tjärpapp. Figur 14 t.h. Järnskröt mm funnet under golvet. Foto KM.

Det fanns en äldre skarvning av den gamla bjälken i ena kanten, längst bort från dörren. Denna skarvning var endast utförd med en rak skarv och fäst med ett järn. Eftersom denna skarv försvann vinklades istället järnet, vilket sitter mot schaktet, och fäster den nya bjälken mot takbjälken i schaktet. På så sätt får man en funktion på järnet. Samtliga spikar som fäster järnen återanvändes.

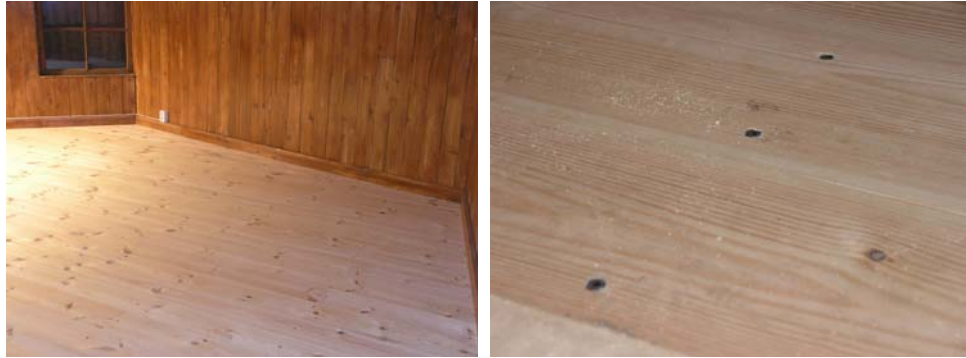
Figur 15 t.v. Nyinlagt golv i mineralsamlingsrummet. Foto KM.

Figur 16 t.h. Nyinlagt golv spikat med klippspik. Foto KM.

De nya golvbräderna har måtten 142 x 44 mm i ospontat virke och behandlades inte. Golvet spikades uppifrån med en spik i varje golvplank med 4 tums klippspik. Det tidigare inlagda golvbjälklaget återanvändes men utan isolering.

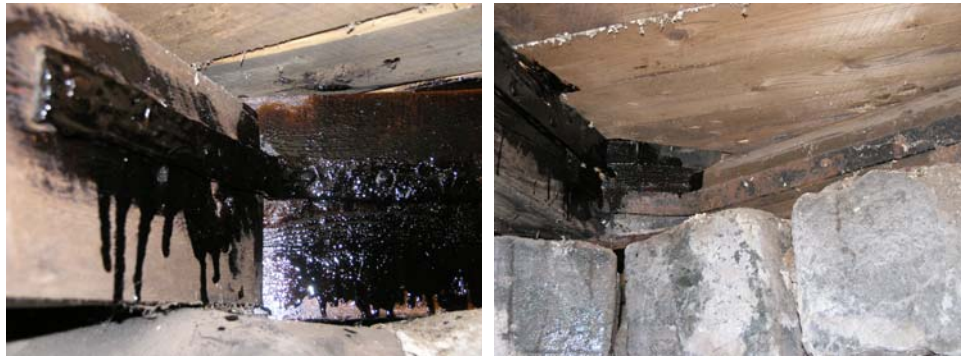
Figur 17 t.v. Omgjort järn, se figur 13. Foto KM.

Figur 18 t.h. Återanvänt järn, se figur 12. Foto KM.
