Romfartuna kyrka

Exteriör renovering 2006

Antikvarisk kontroll

Romfartuna prästgård 1:3
Romfartuna socken
Västmanland

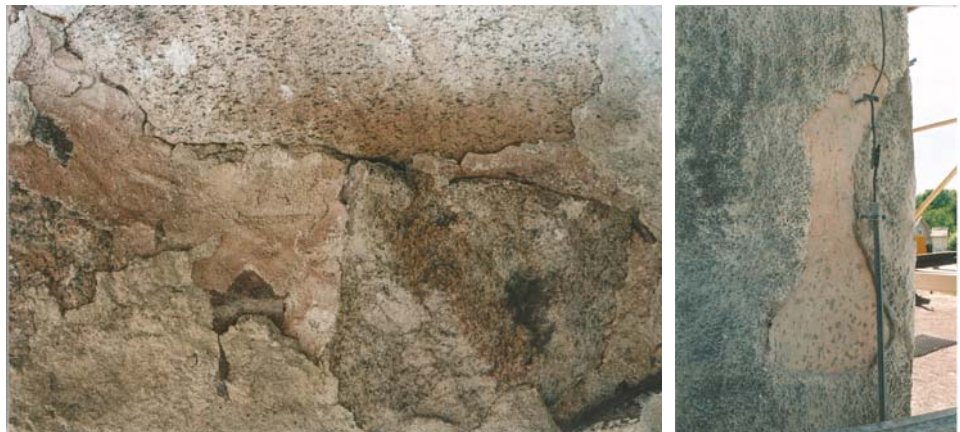
Det tycks även som om fogbruket i naturstensmuren kan ha varit rosatonat. Möjligen kan detta i så fall hänga samman med kyrkans utseende före putsningen av kyrkan.

Figur 6. Spår av rosafärgat fogbruk i naturstensmuren på tornets södra sida. Foto KM.

Figur 7. Rosafärgad slätputs på sakristians västra sida. Foto KM.

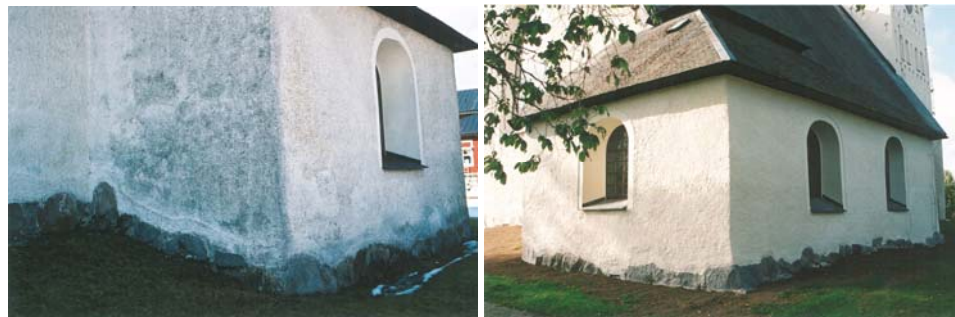
Figur 8. Algangrepp på sakristians sydöstvagg före renovering. Foto KM.

Figur 9. Sakristian från nordöst efter renovering. Foto KM.

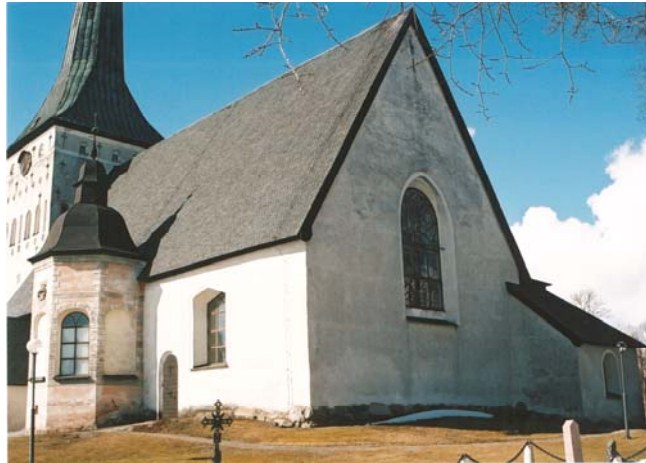
Figur 10. Kyrkan från sydöst före renovering. Foto KM.

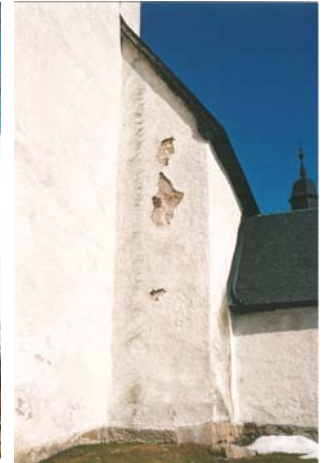
Figur 11. Stora putskläpp i anslutning mellan torn och långhus, sydväst. Foto KM.

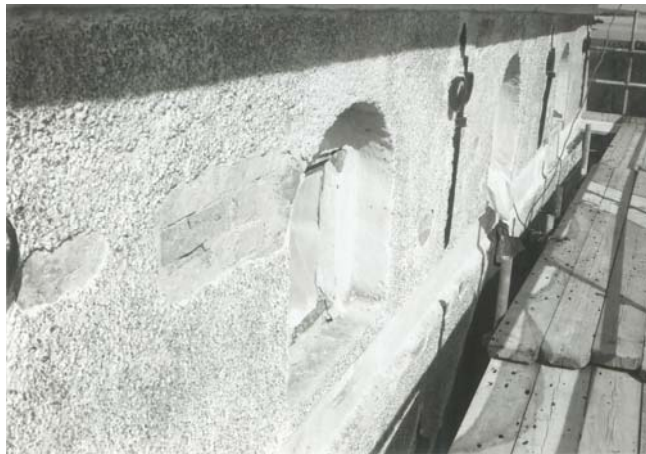
Figur 12. Putskskador på tornets översta del mot öster före renovering. Foto KM.

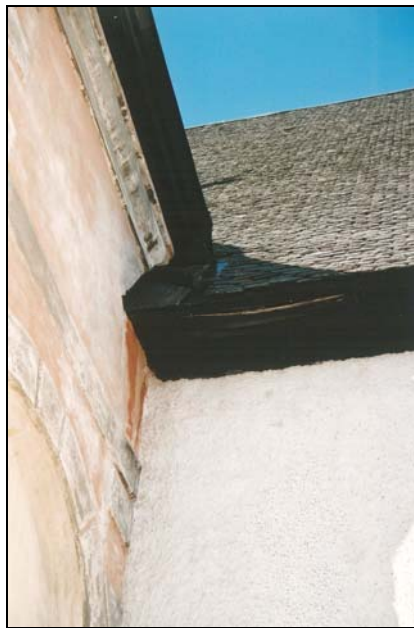
Figur 18. Skador vid takfot i anslutning mellan gravkor och långbus. Foto KM.

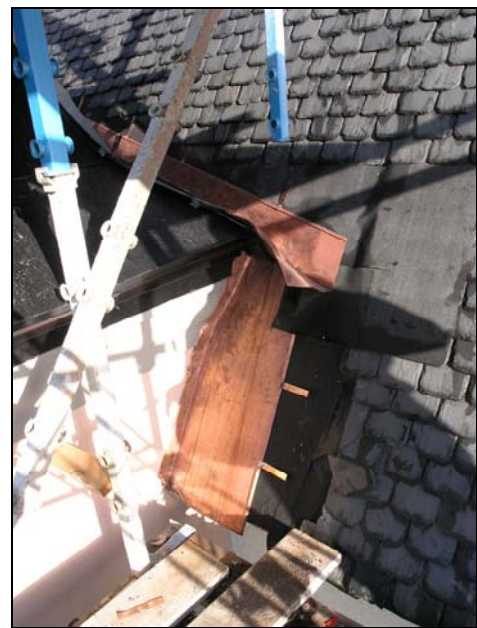
Figur 19. Ny kopparplättäckning mellan gravkorets tak och långbustaket. Foto KM.

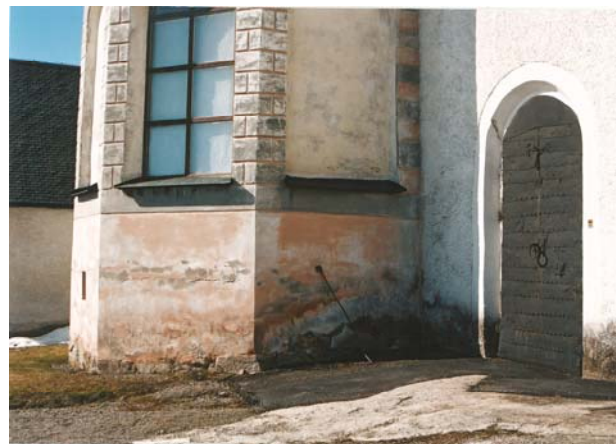
På gravkoret var putsen hårdare än på övriga delar av kyrkan, troligen är bruket av KC-typ. I synnerhet nedre delen var mycket skadad på grund av fukt. Möjligen kan problemen kopplas till det faktum att gravkorets källare sedan tidigare fyllts med sand. Nedre delen av muren, där all puts knackades ned, var murad i blockförband. På grund av skadorna i muren och fogarna kilades väggen med ekkilar för att förbättra stabiliteten.

Figur 21. Gravkoret före renoveringen med tydliga fuktproblem i nedre partiet. Problemen kan bero på att gravkoret är fyllt med sand men även att man asfalterat ytan mellan gravkoret och entrén vilket leder till mycket vattenstänk vid regn. Foto KM.

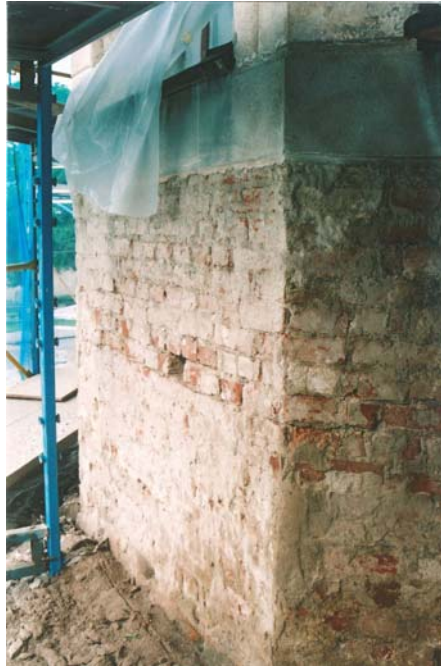
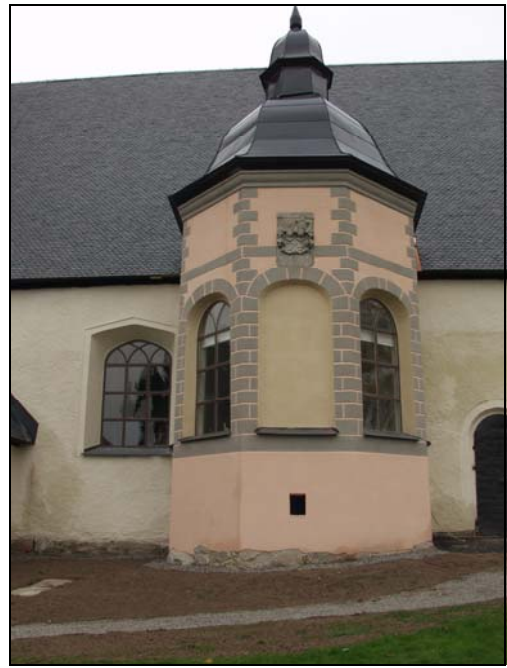
Figur 22. Gravkorets nedre del knackades helt ren från befintlig puts. Mur med blockförband.
Foto KM.

Figur 23. Gravkoret färdigställt. Foto KM.

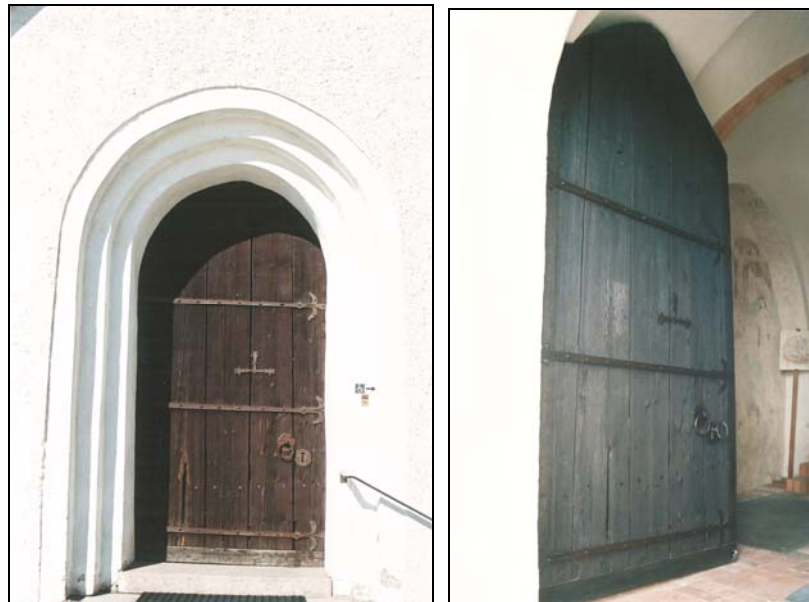
Figur 24. Vapenbusdörr före renovering. Foto KM.

Figur 25. Vapenbusdörr färdigbehandlad. Foto KM.

Dörren in till vapenhuset behandlades med en tunn dalbränd tjära. Det medeltida smidet på dörren borstades försiktigt rent med mjuk stålborste. Därefter behandlades det med rå linolja som värmts upp till 60 grader. Den råa linoljan blir inte lika glansig som den kokta och genom att den värmas den så att den är på väg att börja oxidera lite torkar den snabbare och blir inte lika kletig som den råa annars är. Porten in till koret, även den av medeltida ursprung, behandlades med linolja lika smidet på vapenhusets dörr.

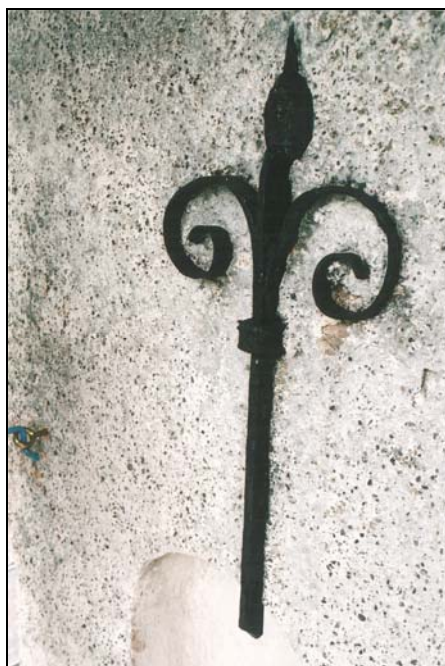
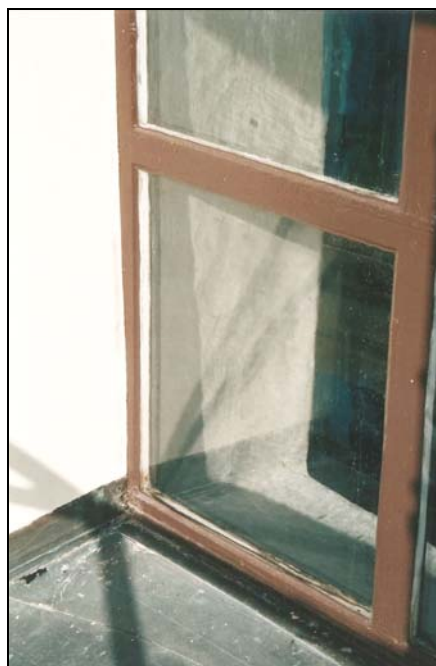
Figur 26. Ankarjärn av 1600-tals typ på tornets södra fasad, före målning. Foto KM.

Figur 27. Fönsterbåge ommålad. Foto KM.

Fönsterbågarnas pluggar hade delvis krupit ut. Eftersom det fanns stor risk att glaset skulle gå sönder om man slog tillbaka dem borrade man istället ur dessa pluggar och ersatte med ny träplugg. Därefter målades fönstren med linolfärg, se ovan.

Ankar slutet på tornet rengjordes, mönjades och målades med svart linolfärg.

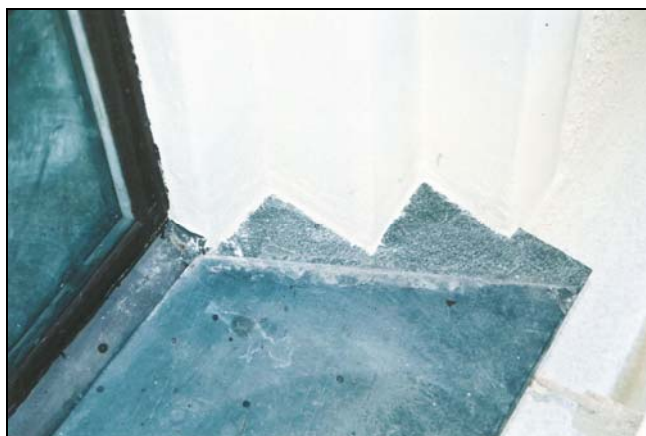
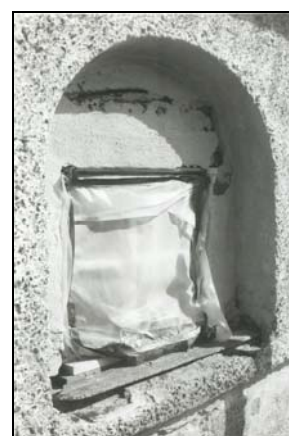
Tornets fönster mot väster har en solbänk av skiffer som inte gick fram till fönsternischen på sidorna. Detta ledde till att putsen skadades av frostsprängningar mm. Solbänken kompletterades därför med tillskurna skifferbitar för att undvika att en snöficka bildas mellan fönsternisch och solbänk.

Figur 28. Komplettering av solbänk vid tornets västfönster. Foto KM.

Figur 29. Fönster vid tornets takfot. Delvis igenputsat sedan tidigare renoveringar. Karm och vattbräda av trä. Foto KM.

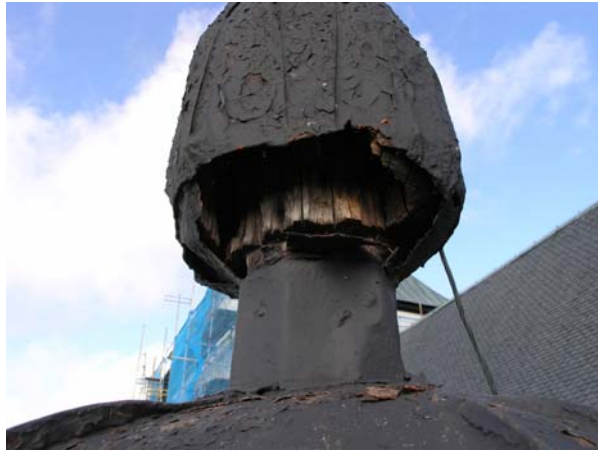
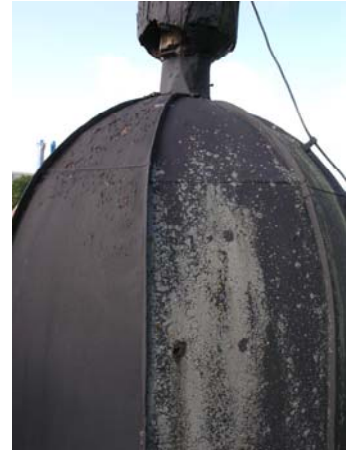
Åldern på gravkorets plåttäckning kan inte bestämmas helt säkert, men den kan troligen härstamma från den renovering som genomfördes på gravkoret 1882. Skadorna på taket visade sig vara relativt omfattande, i synnerhet på den övre kupolen, där det fanns ett flertal rosthål i plåten. Även baksidan hade kraftiga rostangrepp. De dekorativa delarna på spiran var illa åtgångna. Korsets tvärsarm hade fallit ned och stora rosthål fanns i kulan och den plåttäckning som täckte in korsstocken. Skadorna i plåtavtäckningen hade även lett till skador i konstruktionen. Brädundertaket var lagt med ramsågat, okantat virke. Täckningen var utförd i svartplåt med linoljad baksida.

Figur 30. Kraftigt rostangripen plåt samt rötangripen trästomme i spiran på gravkoret. Foto KM.
 Figur 31. Rosthål i plåt på övre del av tak på gravkoret. Foto KM.

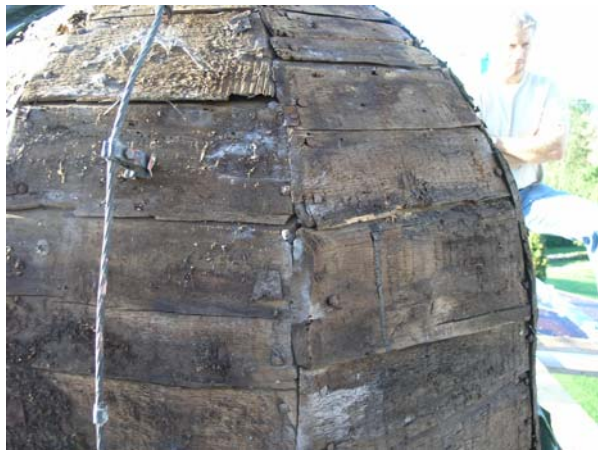
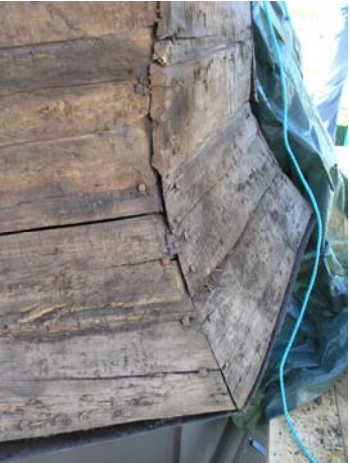
Den övre kupolen hade omfattande rötskador och undertaket byttes för att få ett underlag som man kunde fästa den nya plåten i. Korsstocken var skadad medan takstolarna klarat sig relativt bra. Takstolarna behölls helt och friskt trä fälldes endast i vid skador. Åtminstone i kupolen tycktes takstolen kunna vara tillverkad i ek. Även den nedre delens undertak var i bättre skick. De delar i undertaket som var dåliga byttes för att få fäste för plåten, i synnerhet var detta fallet på den norra delen in mot långhustaket. Ny täckning genomfördes med polyesterbelagd plåt, som skall vara övermålningsbar med linoljefärg, i enlighet med tillståndet från Länsstyrelsen.

Figur 32. Brändundertak med rötskador på gravkorets övre tak. Panelen byttes helt. Foto KM.
 Figur 33. Den gamla panelen, väl anpassad efter takets form. Foto KM.

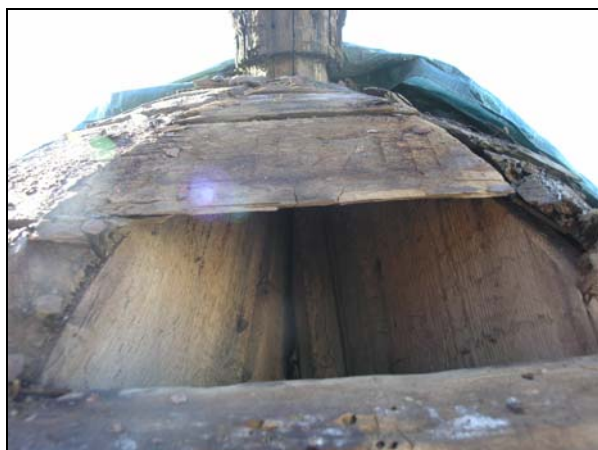
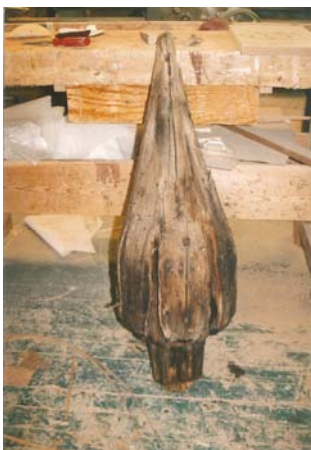
Spiran på gravkoret monterades ned. Den övre koniska delen av korsstocken visade sig vara tillverkad i ett stycke, troligen av fur. Hela den koniska delen av korsstocken satt tidigare samman med den del av korsstocken som går ned i takstolskonstruktionen. Årsringarna var mycket täta. Hela korsstocken hade formats med yxa. Virket var mycket anfrätt och nytillverkades. Den nya stommen svarvades i limmat trä och tappades in i den del av korsstocken under tak som fanns kvar.

Figur 34. Stommen på gravkorets tak. Foto KM.
 Figur 35. Den avsågade träkärnan till spiran, intagen på verkstad. Kärnan var tillverkad i ett stycke och formad med yxa. Foto KM.

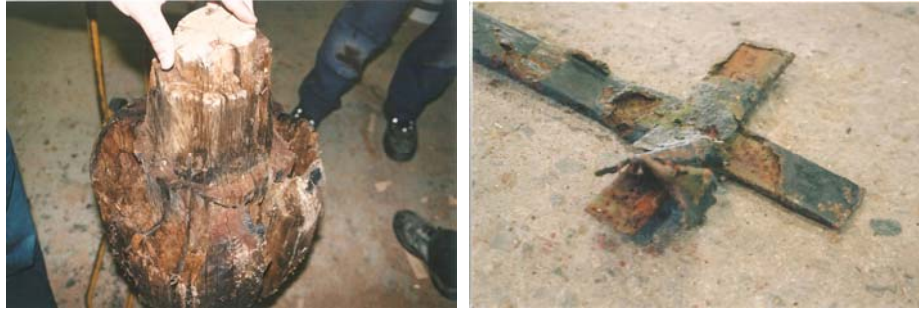
Det krönande korset är tillverkat av en smidd fyrkantig kärna som sedan smitts ut till plattjärn i den övre delen. De mindre delarna som korsar tre av korsarmarna är nitade samman med stommen med fyrkantiga nitar som i vissa fall rostas av. Det smidda järnet var klätt med tunn järnplåt. Denna inklädningsplåt var kraftigt rostangripen och byttes medan kärnan blåstrades och rostskyddsbehandlades med blymönja. Därefter kläddes åter korset med järnplåt. Hela korset målades med linoljefärg.

Figur 36. Träkärnan till spiran med kraftiga rötskador. Foto KM.

Figur 37. Korset som krönte spiran var tillverkat av utsmitt järn som klätts med tunn plåt. På bilden syns endast den översta korsarmen. Foto KM.

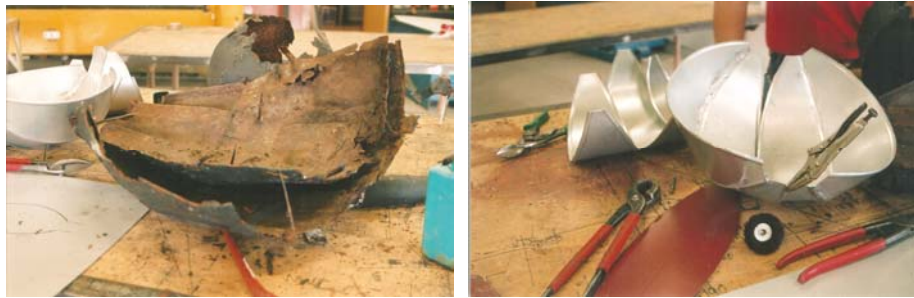
Klotet under korset hade ej trästomme till skillnad från resten av konstruktionen. Originallet tycktes vara tillverkat i antingen zinkplåt eller bleckplåt men nytillverkades i galvad plåt.

Figur 38. Den gamla plåtbeklädnaden till kulan under korset på gravkorets spira. Foto KM.

Figur 39. Nyttillverkning av kula i galvad plåt. Foto KM.

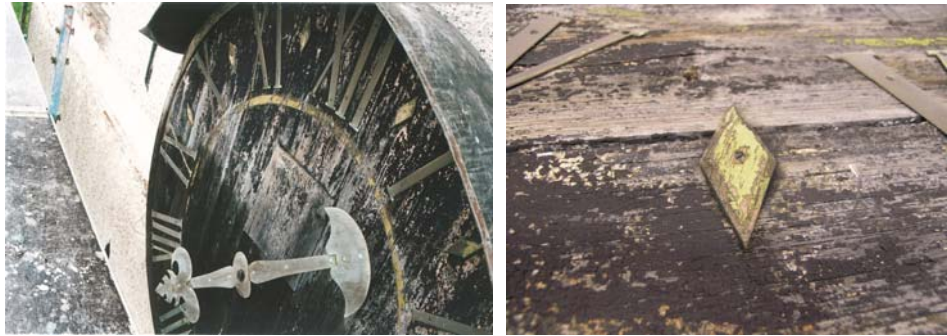
Tornets tre urtavlor var före reoveringen i dåligt skick. Stommen i urtavlorna var relativt bra även om ytorna var kraftigt uttorkade och spruckna. Inga egentliga rötskador fanns i stommen, men en av luckorna var skadad, troligen av skadedjur. Kulör under svart färg: cirka S2020-Y20R (beige/rosa/orange), ligger även under den gröngula ringen. Kan troligen vara en grundning. En brun färg över den gulgröna färgen på romber och yttre ram och ring cirka S7020-Y40R Antydning till ”guldigt skimmer” på såväl ram som romber, sitter i den bruna färgen eller möjligen under. Detta tolkades som att dessa delar varit målade med någon form av bronsfärg.

Figur 41. Tornuret på södra sidan före renovering. Foto KM.

Figur 42. Träromb på tornur på södra sidan före renovering. Foto KM.

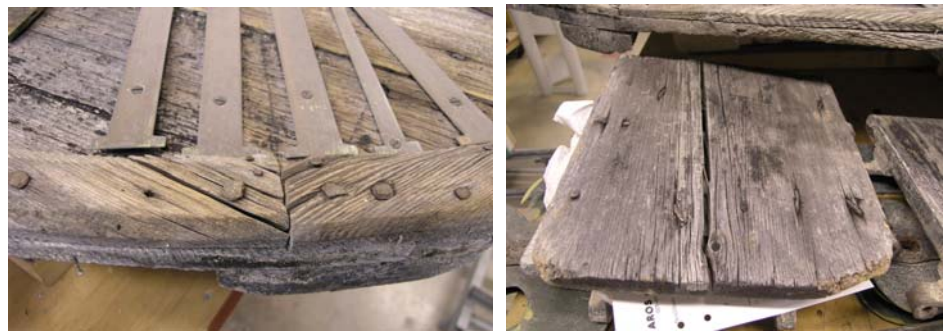
Figur 43. Ram omkring uret fäst med smidd spik. Siffror fästade med spårskruv. Foto KM.

Figur 44. Lucka som byttes. Foto KM.

Infästningen av siffrorna var sedan tidigare utförd med spårskruv. Av antikvariska skäl byttes skruven även där till smidd spik. Platsen där siffrorna suttit framträdde tydligt efter demontering eftersom träet under dessa varit skyddat från väder och vind. Mässingssiffrorna visade sig vara målade med samma bruna färg som det fanns spår av på urtavlan. Siffrorna rengjordes därför med färgborttagningsmedel och mjuk mässingsborste för att få fram mässingen. Under den bruna färgen fanns ett lager av den gulgröna färg som även förekom på den målade ringen på urtavlan samt

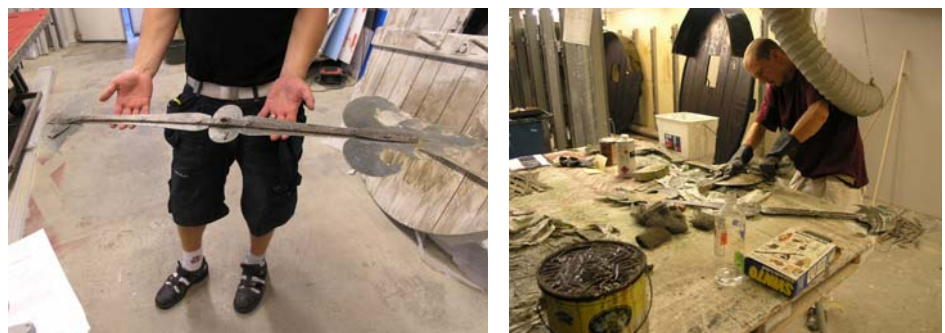
Figur 45. Baksida av visare, rostangripen järn. Foto KM.

Figur 46. Rengöring av visare, Målerispectrum's verkstad. Foto KM.

Urtavlorna oljades med jupexolja från Wibro färg på bak och framsida och målades med svart linoljefärg från Wibro. Visarnas järnbeslag rostskyddsbehandlades med linolja på baksidan. Smidd spik beställdes från Eskilstuna kulturbeslag och Gysinge.

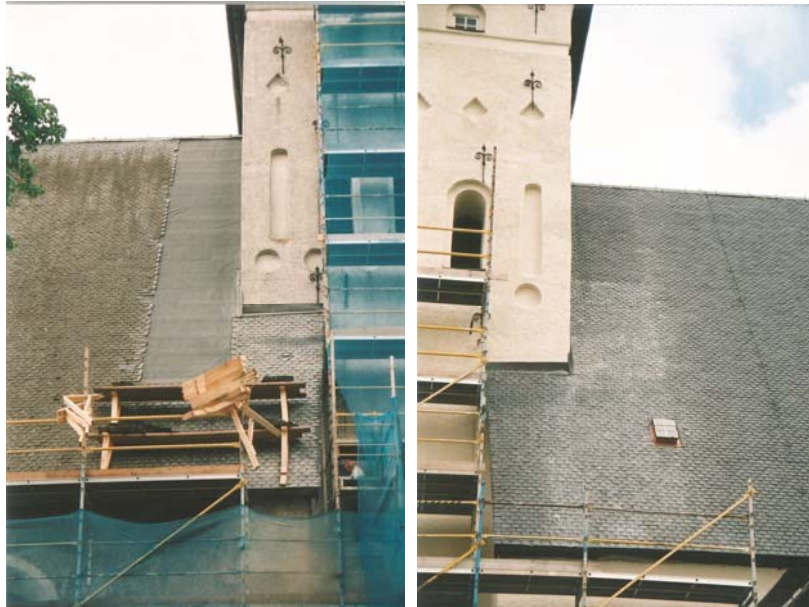
Figur 49. Nedplockning av skiffer, norra sidan. Foto KM.

Figur 50. Ommonterat skiffer södra sidan. Foto KM.

Vid nedtagning av skiffer för att kunna sätta upp ställning mot tornet noterades att de spikar som fäster skiffret är i dåligt skick. Troligen måste taket ses över inom de närmaste åren.
