Gamla Apotekshuset i Köping

Byggnadsminne i ny skepnad

Antikvarisk kontroll

Kvarteret Disa 2
Köpings socken
Västmanland

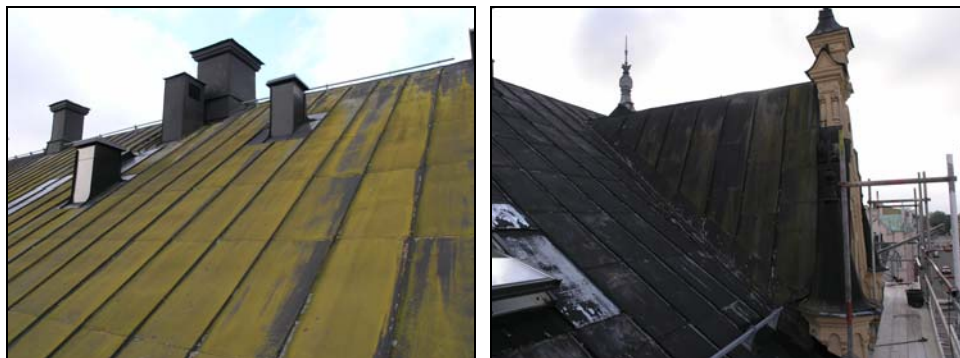
Figur 9. Takfallet på stora buset in mot gården med kraftig algpåväxt. Foto KM.

Figur 10. Takfall mot gatan samt takkupa. Takplåten saknade skyddande färgskikt. Foto KM.

Ommålning föregicks av rengöring med hetvatten av taket. Ingen blästring genomfördes. Rostangrepp fanns först och främst i anslutning till falsar. Rostangreppen skrapades rena och behandlades med blymönja. Ståndrännan som troligen kan ha gjorts om i samband med renoveringen 1986 var förbehandlad med ett plastisolskikt. Även de plåtar som bytts kring takfönster på baksidan var i detta material. Även dessa plastisolbehandlade plåtdetaljer rengjordes och målades. Till målningen användes Ottossons linoljefärg i svart kulör. Taket ströks endast två gånger istället för de föreskrivna tre gångerna. Detta på grund av att täckningen ansågs fullgod efter två strykningar.

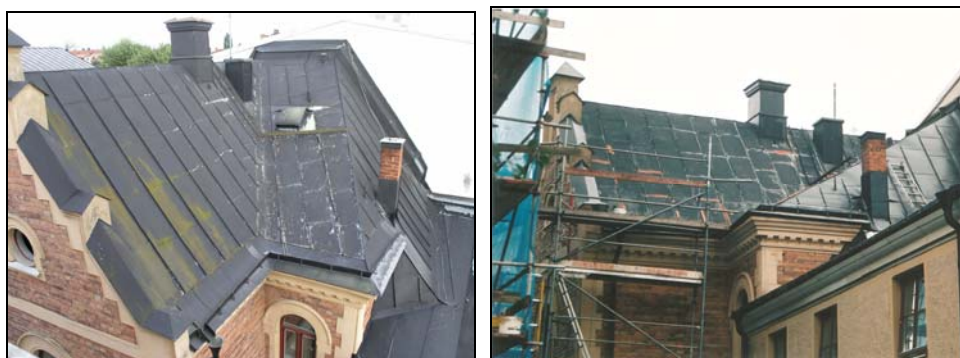
Figur 11.: Lilla busets takfall in mot gården före renoveringen. Mindre del med algpåväxt. Foto KM.

Figur 12. Lilla buset, takfallet in mot gården är rengjort och vissa rostskador behandlade med blymönja. Foto KM.

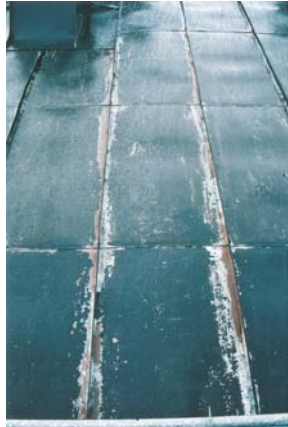
Figur 13. Rostskador i falsarna på takfallet mot gården på stora huset. Foto: KM.

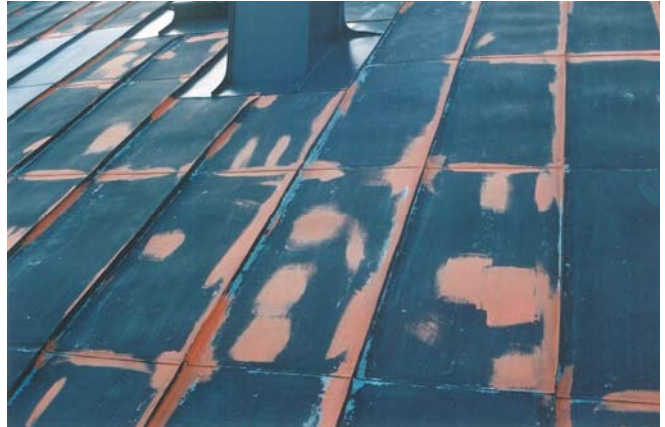
Figur 14. Blymönja på rostskador på takfallet mot gården på stora huset. Foto KM.

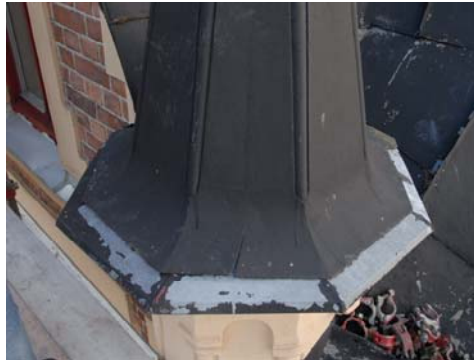
Figur 17. Tornbuv i Zinkplåt före ommålning. Avtäckning nedåt i galvad plåt. Foto KM.

Zinken målades 2006 med linoljefärg från Engwall o Claesson i kulören NCS S4005 – G80Y.

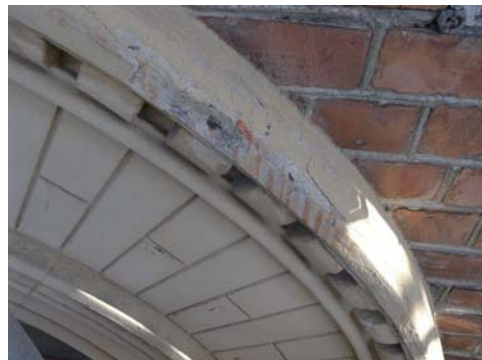
Bågarna över vissa fönster tycks ha åtgärdats tidigare och har då delvis med ett relativt hårt bruk, troligen KC-baserat. Det tycks som om dessa bågar är dubbade med järn som kan ha korroderat och orsakat vissa sprickor.

Figur 18. Skador i list över fönster på gaveln X. Rostig dubbning. Foto KM.

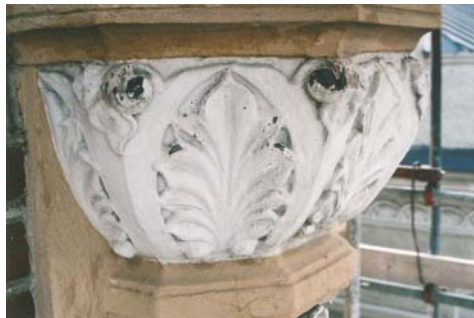
Figur 19. Skador i stuckkapitel i xx hörnet före renoveringen. Foto KM.

Stucken åtgärdades i enlighet med det åtgärdsprogram som har arbetats fram av Stenkonservator Marie Klingspor. Lösa detaljer har fästs vid underlaget. Sprickor där vatten kan ledas in har lagats med gips. Däremot har man inte återskapat delar som saknas.

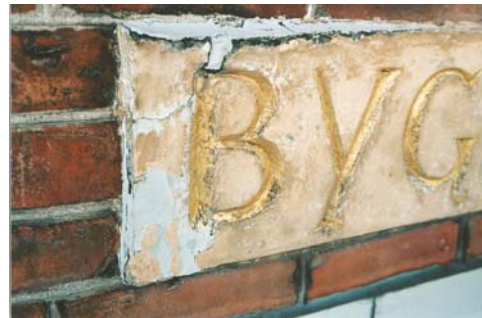
Figur 20. Gammal lagning av putsad texttavla på gavlen, troligen plastic padding. Foto KM.

Figur 32. Text på huvudbyggnadens gavel omförgylld. De gamla lagningarna med plastic padding avlägsnade och ersatta med kalkputs. (se figur 20) Foto KM.

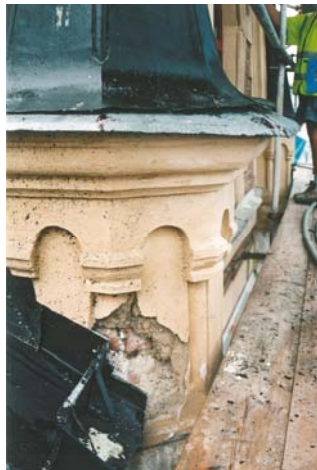
Figur 25. I anslutningen mellan puts och plåt fanns i flera fall problem med skador. Vattenavledningen har inte fungerat tillfredsställande. De saknade delarna av putsdekoren fick i detta fall återskapas. Foto KM.

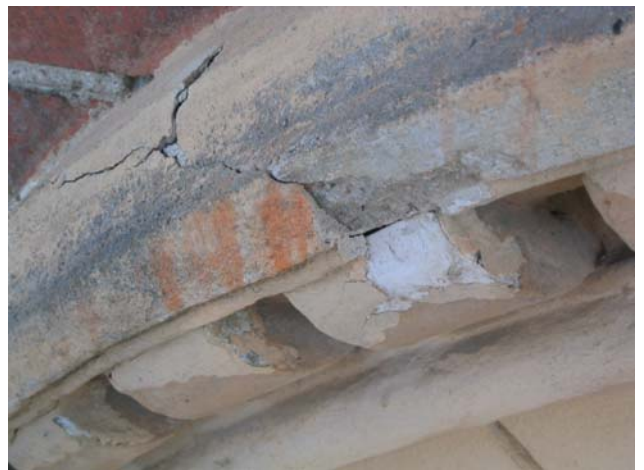
Figur 26. Skador i fasadelement som möjligen kan bero på rostande dubning. Foto KM.

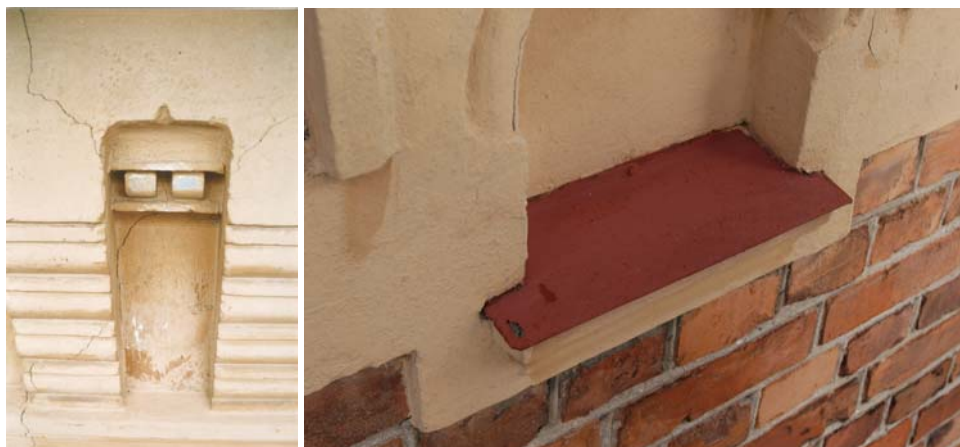
Figur 27. Äldre färgsättning synlig på takfotslisten mot gatan. De små Guttaedropparna är tillverkade i stucc och är målade med grå linoljefärg. I övrigt fanns inga spår av linoljefärg utan övriga delar är tillverkade i puts och målade med fasadfärg. Vid ommålningen 2006 missades de ljusgrå dropparna. Foto KM.

Figur 28. Plåtbleck vid bländering med mindre rosthål löddes. Foto KM.

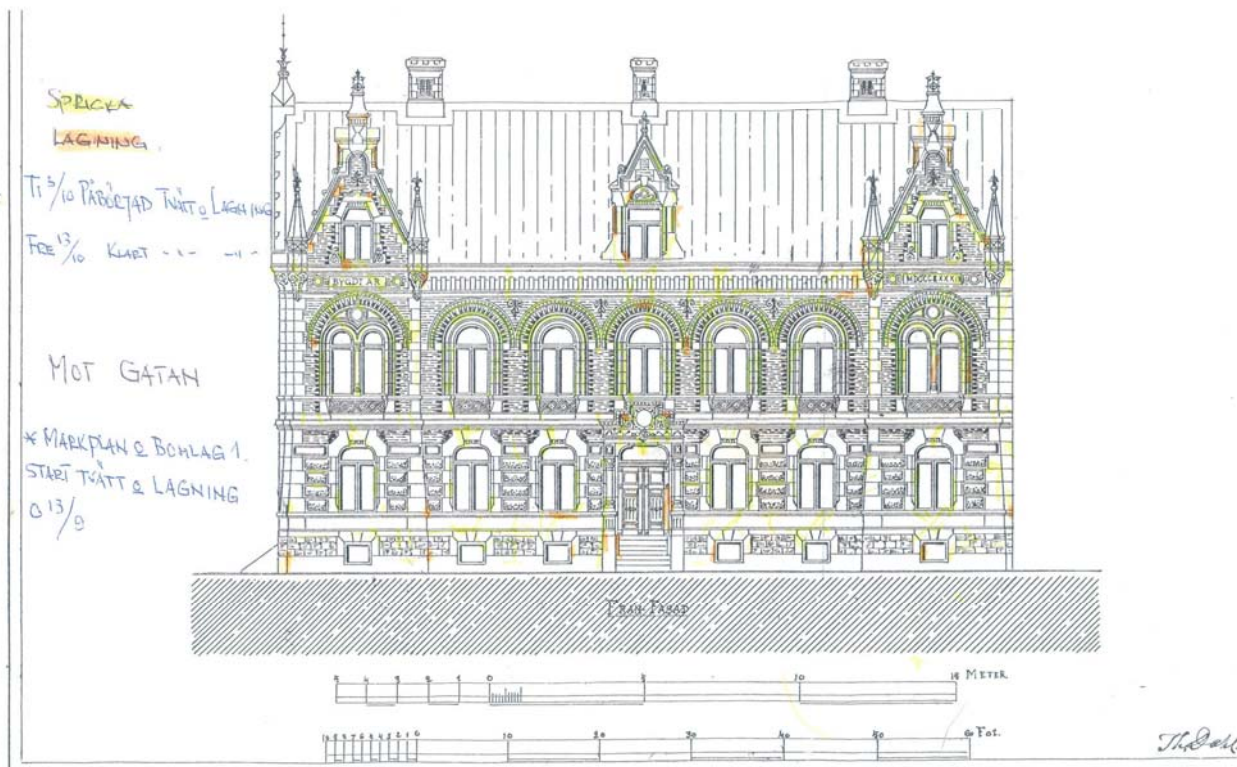
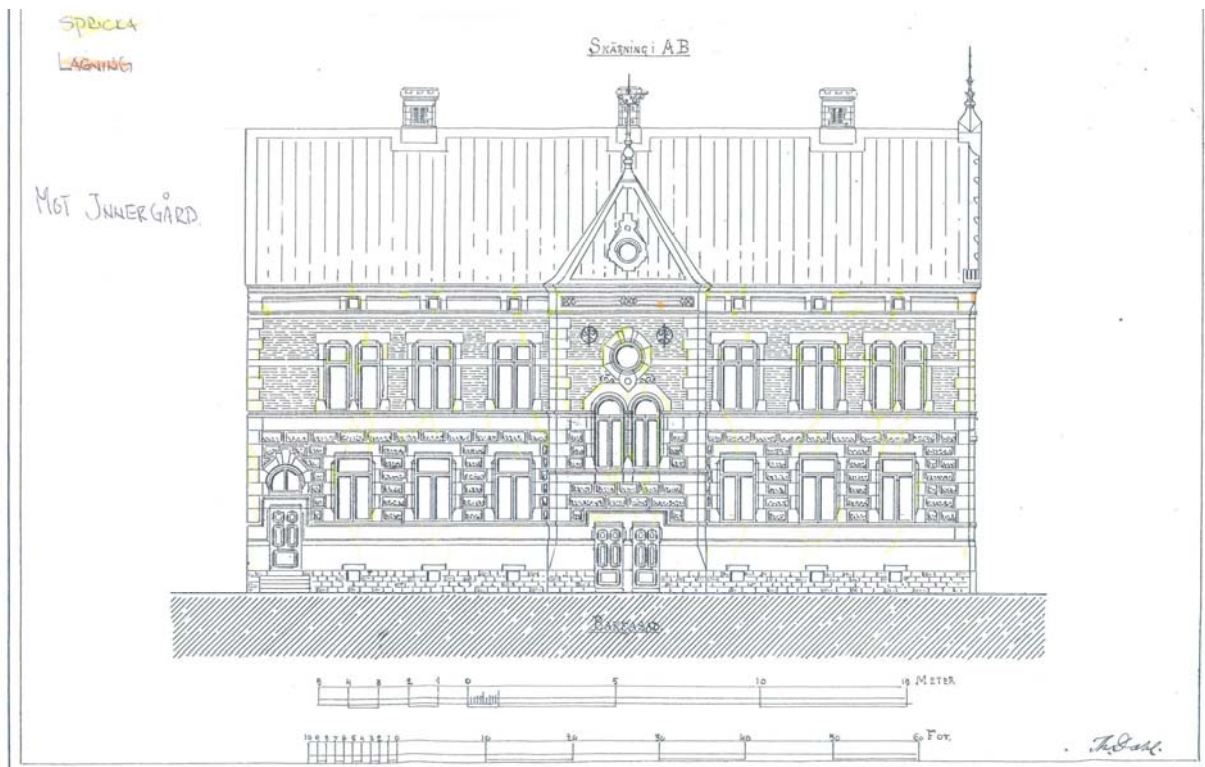
Överst: Putslagningar etc. på huvudfasaden.
Nederst: puts slagningar på baksidans fasad.

Kalkputsen på fasaderna är relativt porös vilket ger vissa svårigheter med vidhäftningen. Sämst skick hade de putsade ytorna på fasaden mot sydost. Över fönstren fanns flera sprickor som troligen uppkommit på grund av sättningar i byggnaden. Lagningar redovisas på bilaga s. 21-22. Till lagningar användes lufthårdnande kalkbruk.

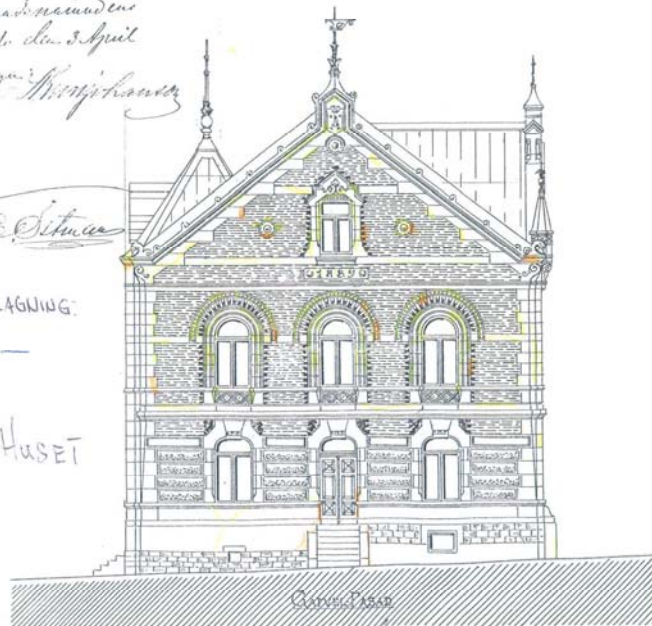
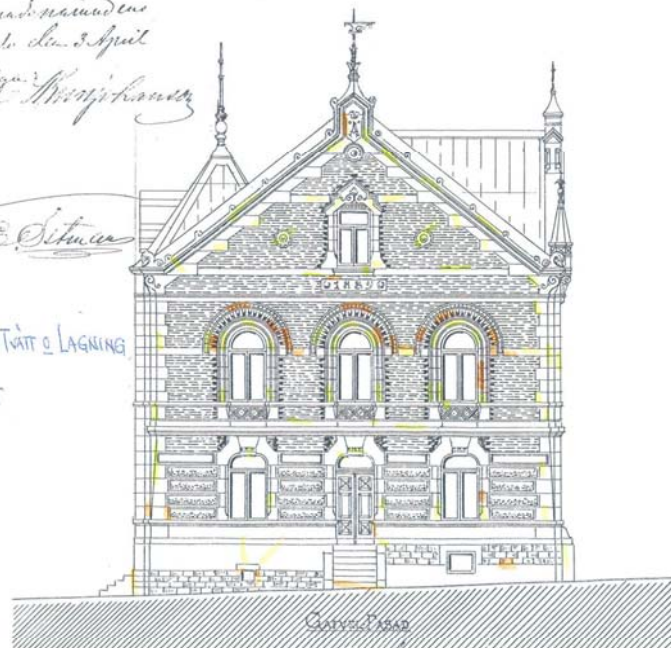
Överst: Putslagningar på gavelfasad mot lilla huset
Nederst: Putslagningar på gavelfasad mot gränden.
