# Norr Hårsbäcks missionshus

## Renovering av murstock och kakelugn

Antikvarisk kontroll

Norr Hårsbäck 1:10  
Västerlövsta socken  
Uppland

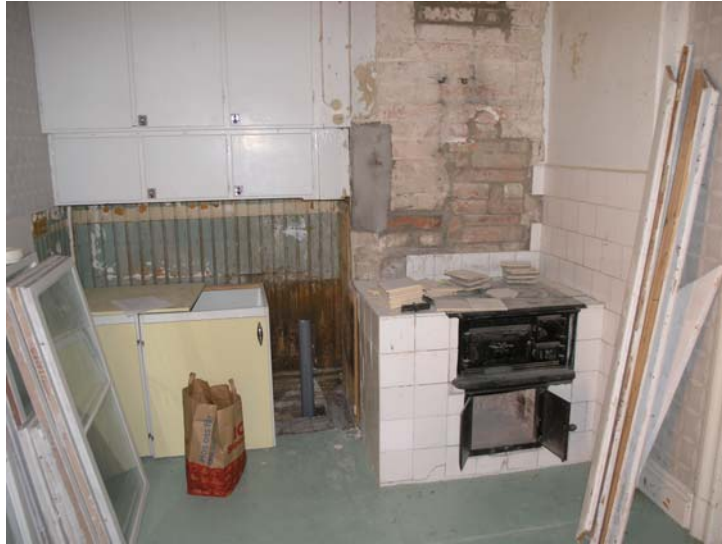
fundament, och man har även satt kakel på muren bakom spisen. Kaklet är ett vitt standardkakel som är satt med smala fogar. Under 2005 togs muren bakom upp för att kunna rensa skorstenen från kajbon. Hålet är återigen igensatt med tegel. I samband med denna åtgärd avlägsnades dock kaklet i viss mån och före renoveringen 2006 saknades flera kakelplattor.

*Figur 3: Köket före åtgärderna. Hål har tidigare tagits upp i murstocken, över spisen, för att möjliggöra en rensning av kanalerna från kajbon.*

Kanalen i skorstenen har tätats hela vägen mellan köksspisen och skorstenskrönet. Arbetet har utförts genom en glidgjutning med keramex. Principen är den samma som för traditionell säckdragning men utförs med ett modernt keramiskt material. Anslutningen till spisen har tätats. Istället för att flytta ut spisen valde man att gå in via muren där kaklet var borttaget efter rensningen av kanalen.

Det tidigare borttagna kaklet var i viss mån sprucket. Detta ersattes med kakel av samma typ. Över gränsen för kakelsättningen putsades och målades med linoljefärg.

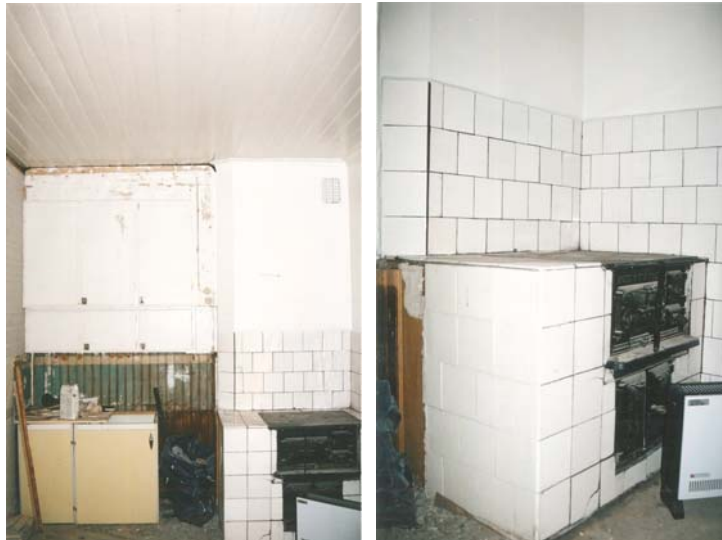
*Figur 4: Köket efter åtgärder. Murstocken är åtgärdad, kakel uppsatt kring spisen och murstocken är målad utvändigt.*

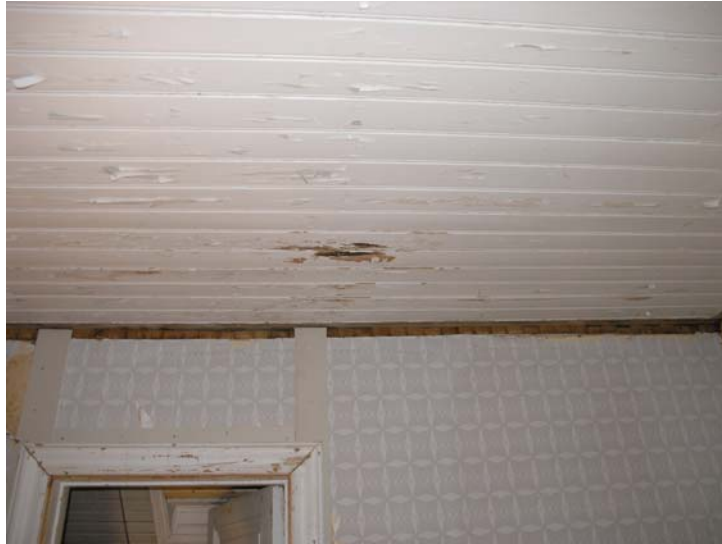
Taket i köket är lagt med pärlspont. Troligen ligger det en äldre linoljefärg i botten medan den senaste ommålningen var utförd med en hård, spröd färg som spruckit upp i stora flagor. Den underliggande färgen hade en gulaktig ton, men detta kan troligen bero på att oljefärgen gulnat då den blivit övermålad, samt att taket även blivit smutsigt beroende på vedspisen.

*Figur 7: Kökstaket före ommålning. Centralt i bilden syns den skada som visade sig vara mindre allvarlig än befarat.*

Kökstaket har målats. En mindre skada fanns i taket, strax innanför dörren mot trapphuset. Denna visade sig dock vara så begränsad att åtgärder inte var nödvändiga. Taket skrapades rent från all löst sittande färg. Detta innebar att all färg från senaste ommålningen skrapades bort till fast underlag och i vissa delar skrapades det ned till trärent. Taket målades med linoljefärg från Wasp. Grundningen tunnades något lite med lacknafta, medan mellanstrykning och slutstrykning gjordes med oförtunnad färg.

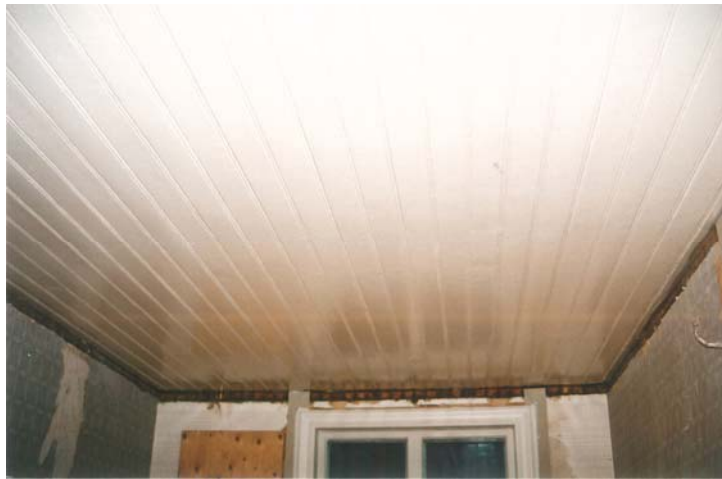
*Figur 8: Kökstaket efter ommålning med linoljefärg.*

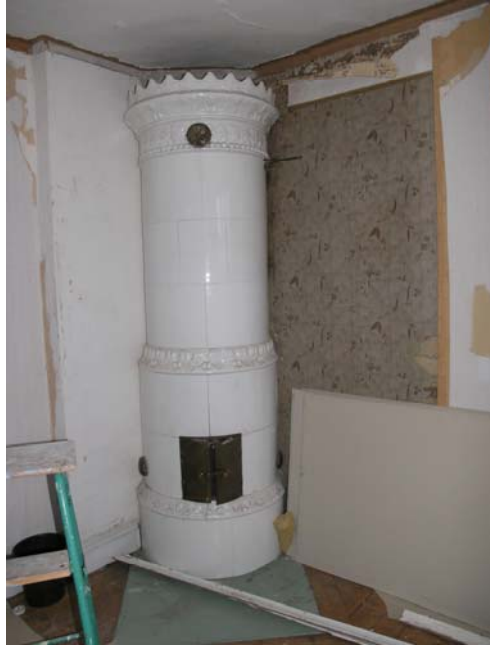
*Figur 9: Kakelugnen före åtgärder.*

Krönet och två varv plockades ned för att komma åt att åtgärda läckaget. Bakväggen kontrollerades för eventuellt läckage. Man tycks tidigare ha använt något annat, hårdare material, än lerbruk vid anslutningen mellan skorstenskanalen och kakelugnens kanaler. Detta ersattes med lerbruk.

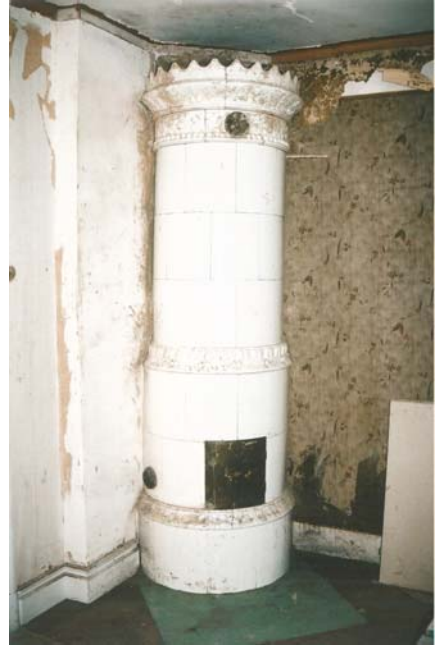
*Figur 10. Kakelugnen efter åtgärder.*
