Reutercrantzka gravkoret i Kolbäcks kyrka

Reparation av golv

Antikvarisk kontroll

Kolbäcks kyrkby 9:1
Kolbäcks socken
Västmanland

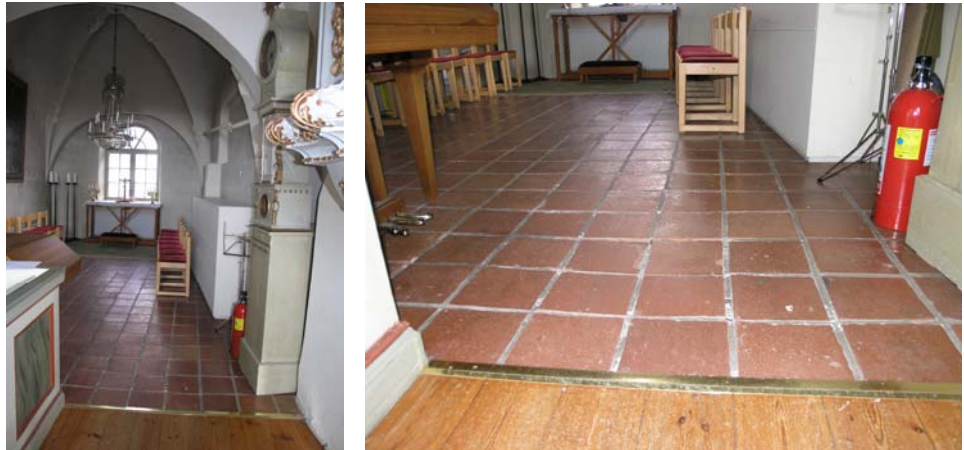
I samband med reparationsarbetena i kyrkan under 1940 lär de trägolv och bjälklag som låg i vapenhuset och gravkoret ha tagits upp. Istället lades en grusbädd på vilken betong gjöts och ett tegelgolv lades därefter i cementbruk. Tegelgolvet består idag av plattor, ca 20 x 20 cm i storlek. I korets södra del, i anslutningen till långhuset hade golvet satt sig och fogarna spruckit upp. Problemet upptäcktes för cirka 1,5 år sedan och har sedan dess förvärrats ytterligare.

Figur 1. Gravkoret före omläggningen av golvet.

Figur 2. Före omläggningen av golvet, sättningen syns i mitten av bilden.

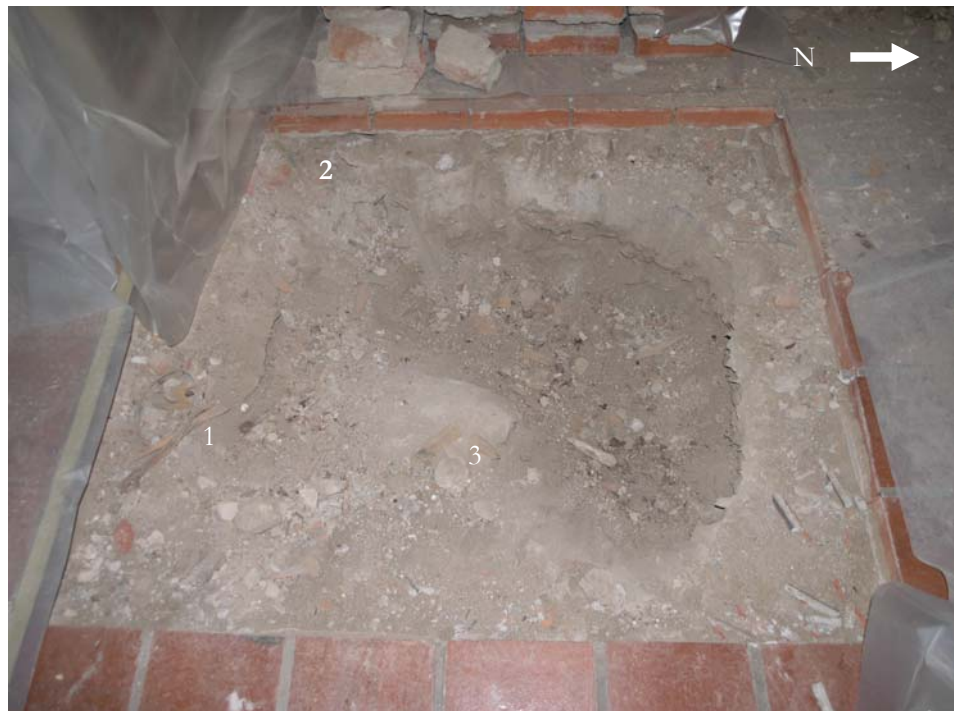
Under den plats som satt sig finns en större sten, vilket eventuellt är en del av grundläggningen för kyrkans norra mur innan man tog upp öppningen in till gravkoret. Möjligen kan marken ha satt sig kring denna sten. Det finns annars ingen tydlig förklaring till varför golvet satt sig.

Figur 3. Golvet upptaget.

1. Betong/ cementkant.

2. Gammalt tegelgolv sticker fram.

3. Större sten, eventuellt från den gamla grundmuren.

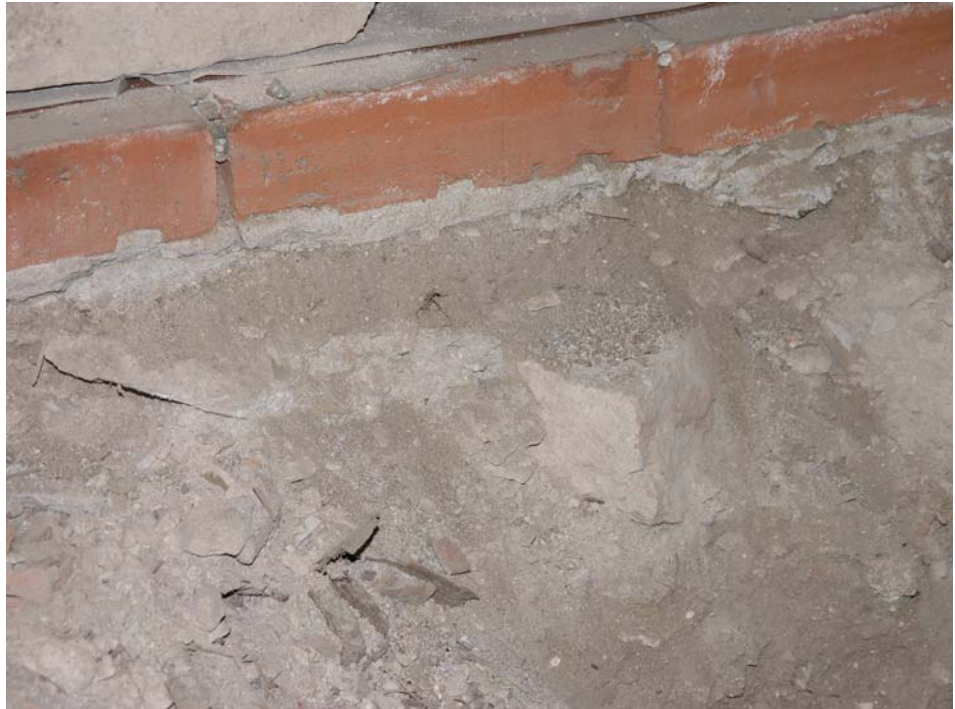
Golvplattorna är ca 5 cm tjocka, maskinslagna och spårade på baksidan. Ytan är behandlad med något medel som tycks ha gått in en bit i stenen, eventuellt en stenolja. Plattorna är lagda i ett några centimeter tjockt lager sättbruk av KC-typ. Fogarna är endast lagda ytligt med tomrum därunder, vilket förenklade upptagningen. Fogbruket har troligen en högre andel cement.

Figur 4. Nuvarande tegelgolv ligger på en kaka av KC-bruk. Teglet är endast fogat högst upp vid ytan.

Massorna lades tillbaka under golvet. Golvplattorna lades tillbaka i sättbruk av KC-typ. Fogarna läggs på samma sätt som tidigare, endast i övre delen för att möjliggöra upptagning. Till fogbruk har ett något mer cementrikt bruk använts för att få samma färgton som omkringliggande fogar.

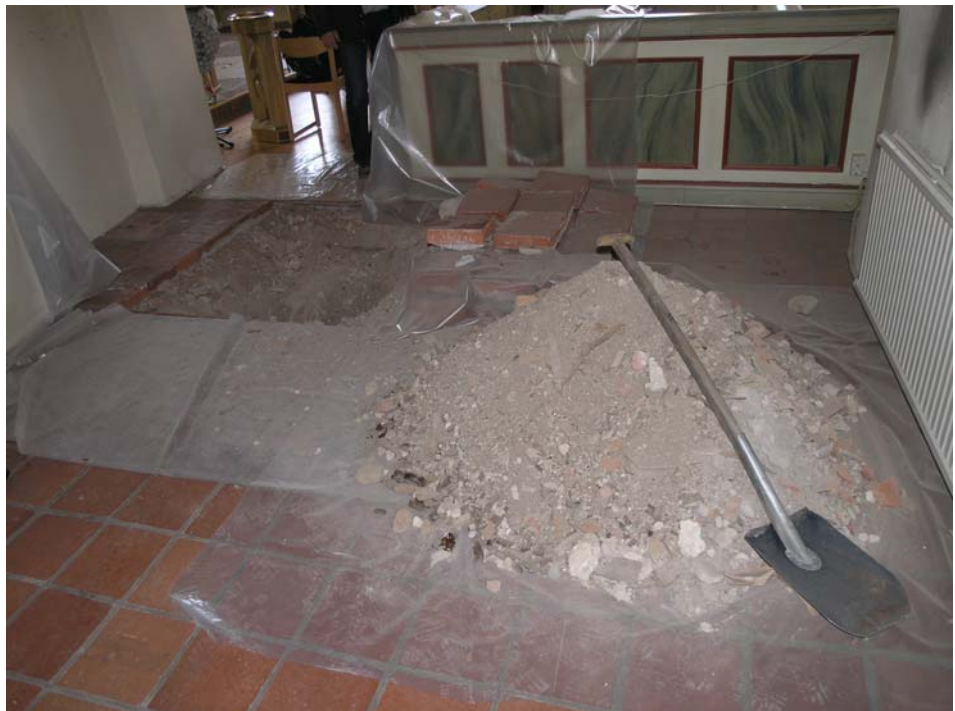
Under nuvarande tegelgolv ligger ett fint mycket torrt jordmaterial som även innehåller lite träspån från byggnadsverksamhet samt enstaka bitar näver. Man har även hittat ett par benbitar. I den södra delen, mot långhusets trägolv, syns en oarmerad betong-/cementkaka som dock inte går in särskilt långt i koret. I den sydvästra delen av den upptagna golvytan stöter man även på rester av ett äldre tegelgolv, troligen lagt i fiskbensmönster, vilket ligger cirka tio centimeter under nuvarande golvnivå. Detta äldre tegelgolv tycks ligga med kalkfogar.

Figur 5. Massor som tagits upp och sedan återfyllts.
