Polhemshjulet i Kärrgruvan

Reparationer av stånggången 2006-2007

Antikvarisk kontroll

Kylsbo 3:16, Kylsbo 23:1, Norbergs by 7:13
Norbergs socken
Västmanland

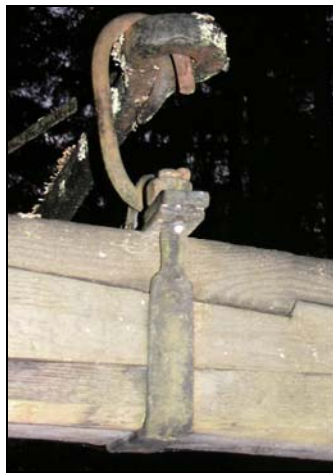
Figur 4. Äldre typ av uppbängningsjärn före renoveringen.

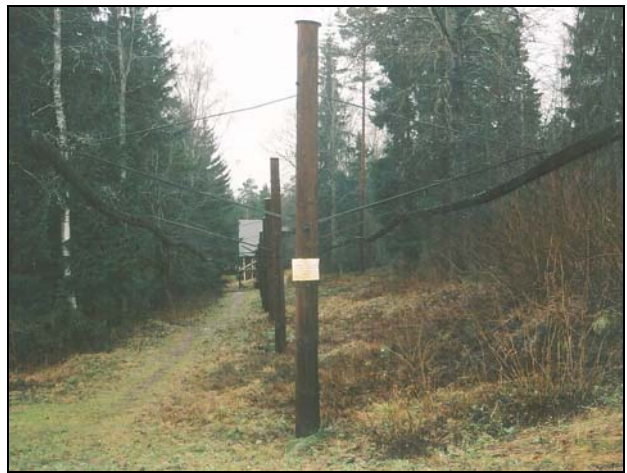
Figur 5. Stånggången ned mot hjulhuset före renoveringen.

Virket var i stora delar röt- och svampangripet men vissa delar, troligen de som byttes vid renoveringen 1994, var något bättre. Även dessa delar byttes dock för att få längre längder på timret än vad som varit fallet tidigare. Detta innebär att allt virke i själva stångången byttes medan virket i vevaxelarmarna i stor utsträckning bevarades.

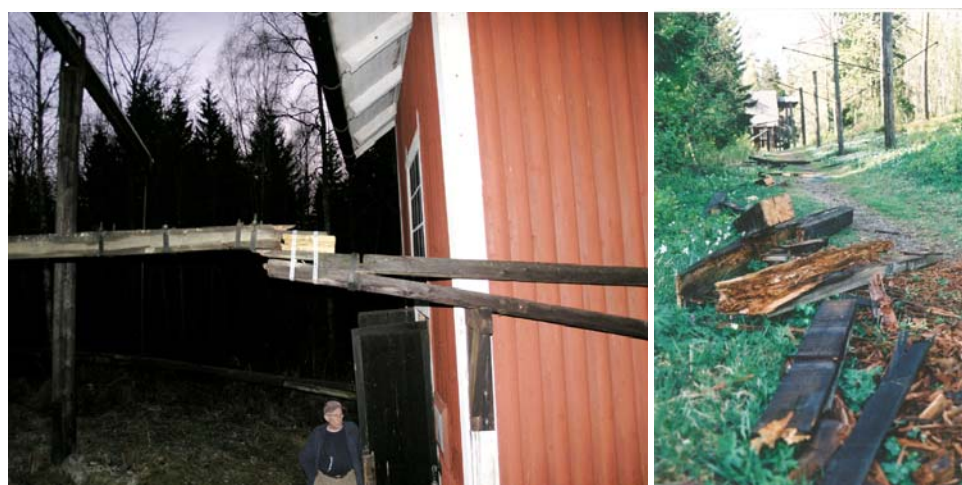
Nedre delen av stängen var i något bättre skick fram till det brott på stånggången, öster om hjulhuset, som uppkommit före renoveringen. Där hade man vid renoveringsarbetet 2006 gjort en halvt i halvt skarvning (se figur 7 och 15).

Figur 7. Före renoveringen var stånggången i mycket dåligt skick. Bland annat hade den brustit i anslutning till den nordöstra vevaxelarmen. Man kan dock konstatera att anslutningen är gjord med en blixtskarv.

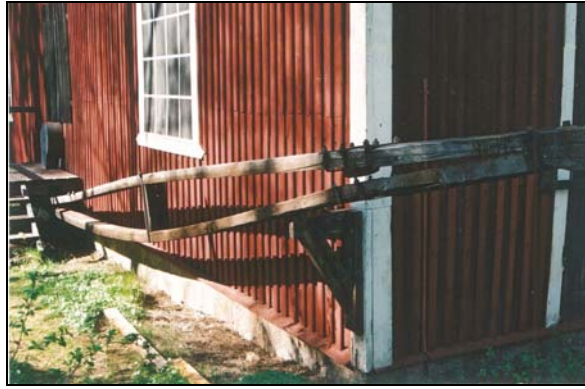
Sydvästra vevaxelarmen var den bäst bevarade av de två. Den övre stängdelen hade en tidigare lagning nära vevaxeln med sågat virke med en ytstruktur som avviker från det äldre virket. Lagningen var endast utförd med en skarv halvt i halvt vilket inte klarar drag. Denna skarv behölls dock.

Figur 9. Sydvästra vevaxelarmen före åtgärderna.

Ingen åtgärd genomfördes vid den äldre lagningen närmast vevaxeln. Där de dubbla stängerna går samman i en behölls hela den övre stånggångsdelen, även lagningen som har samma struktur som det äldre virket. Den nedre delen med sågat, sammanspikat virke byttes och sammanfogades med en blixtskarv.

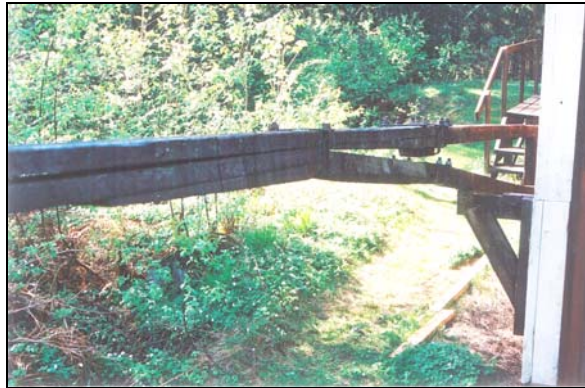
Där de tvådelade stängerna går samman i en hade den övre delen av stängen en gammal lagning med virke som i strukturen påminner om det äldre virket. Den nedre delen hade kapats vid ett sammanbindande järn (se figur 10) Fram till kapningen var virket dock relativt kraftigt. Den kapade delen anslöt till ytterligare en

lagning bestående av två sammanspikade bräder, vilka tycktes ligga helt stumt mot den kapade ytan.

Figur 10. Sydvästra vevaxelarmen före renoveringen. Anslutning mot stånggången bestående av sammanspikade bräder

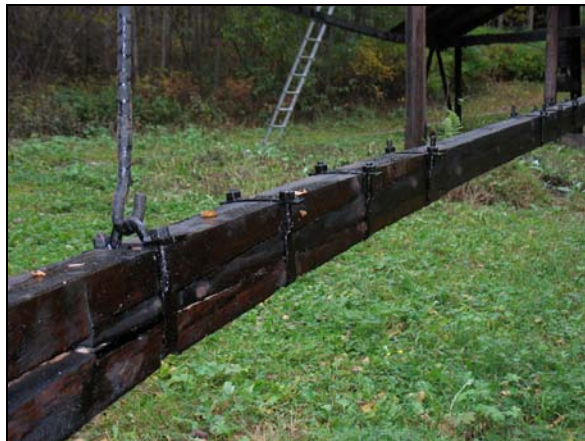
Figur 11. Sydvästra vevaxelarmen där den går samman med stånggången. Efter renoveringen. Virket har skarvats samman med en blixtskarv motsvarande mallen för stånggången.

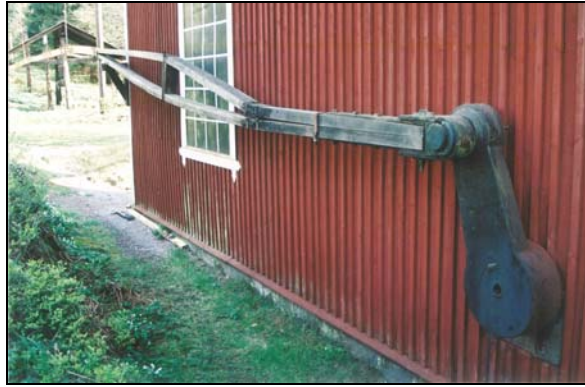
Figur 13. Nordöstra vevaxelarmen före renoveringen.

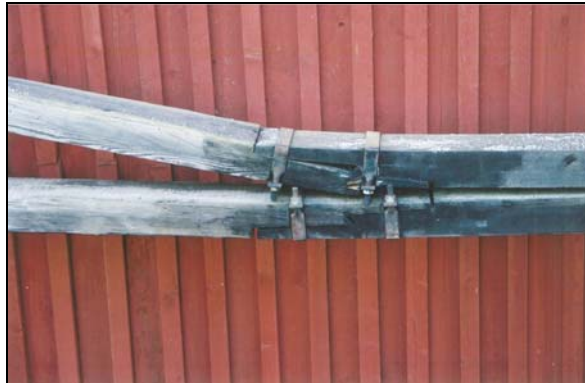
Denna arm var i sämre skick än den motstående. Den övre delen av stängen hade svåra rötskador både mitt på och närmare vevaxeln. Dessa skador kunde inte åtgärdas på ett sätt där skarvarna kan klara både tryck och drag (se figur 14). Hela övre delen av armen byttes. Till reparationen togs fram virke av tio meters längd.

Figur 14. Brott på nordöstra vevaxelarmen

Den tidigare lagningen i nedre stängen närmast vevaxeln gjordes om med en liggande blixtskarv så att skarven får en utformning som klarar såväl drag som tryck. För att få en bra övergång med en blixtskarv i anslutningen till stånggången byttes den del i nedre stängens högra parti, vilken sedan tidigare skarvats i. Genom att göra denna iskarvade del längre än tidigare gavs möjlighet att skjuta det ursprungliga virket något längre mot stånggången och på så sätt fanns materialmässigt utrymme för en kort blixtskarv (se figur 14 och figur 18).

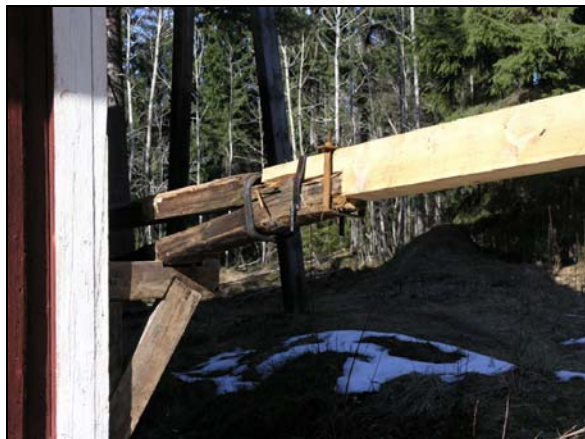
Figur 15. Skarvning halvt i halvt i anslutningen mellan stånggång och nordöstra vevaxelarmen, utförd 2006. I samband med reparationerna 2007 utfördes denna istället som en blixtskarv (se figur 17).

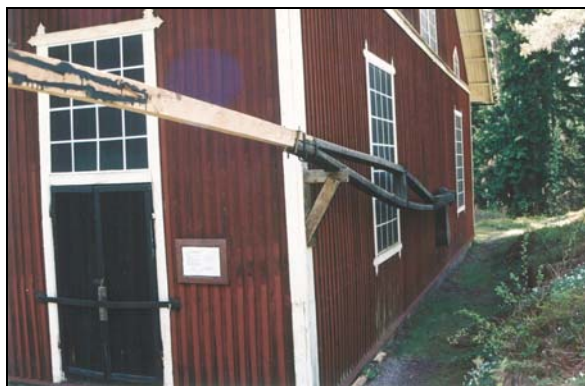
Figur 16. Nordöstra vevaxelarmen efter reparationerna 2006, före åtgärderna 2007.

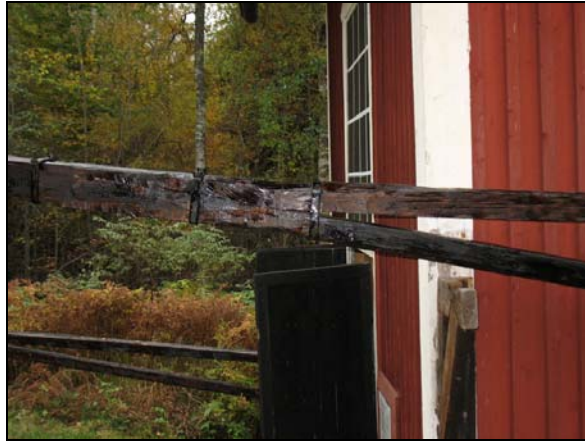
Figur 17. Nordöstra vevaxelarmen där den går över i stänggången med blixskarv efter ätgärderna 2007.

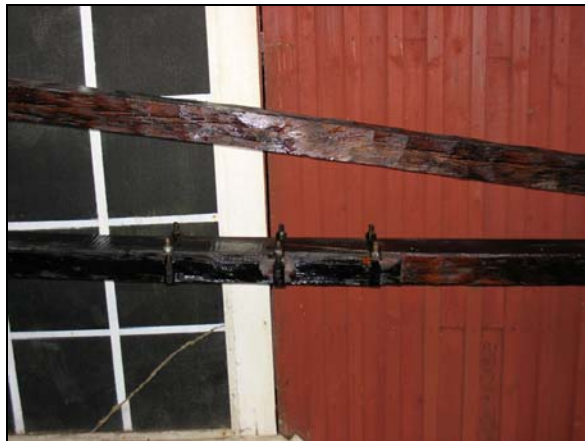
Figur 18. Nedre delen av vevaxelarmen har skarvats på något ytterligare för att kunna få material nog för att göra en blixtskarv mot stänggången.

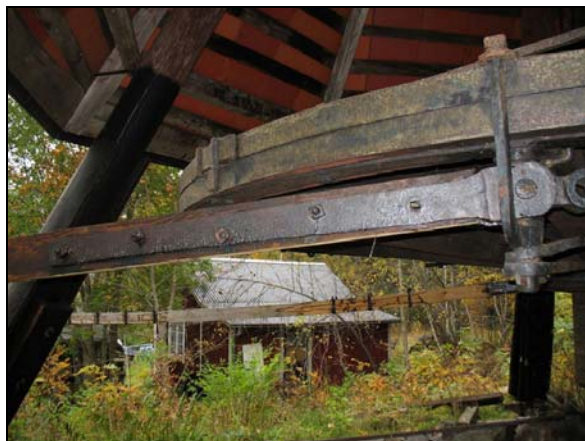
Figur 20. Järnbeslagen har blästrats och behandlats med varm trätjära.

Samtliga bortplockade järn har blåstrats lätt för att avlägsna rostangrepp och därefter behandlats med uppvärmd trätjära. Vid vändbrottet har även beslagen för upphängningen samt de smidda bultarna blåstrats. De kortaste längderna på timret har använts där stånggången slutar i luften.
