Ett brandskadat golv i Ramnäs kyrka

En kompletterande undersökning

Antikvarisk kontroll

Ramnäs prästgård 2:1
Ramnäs socken
Västmanland

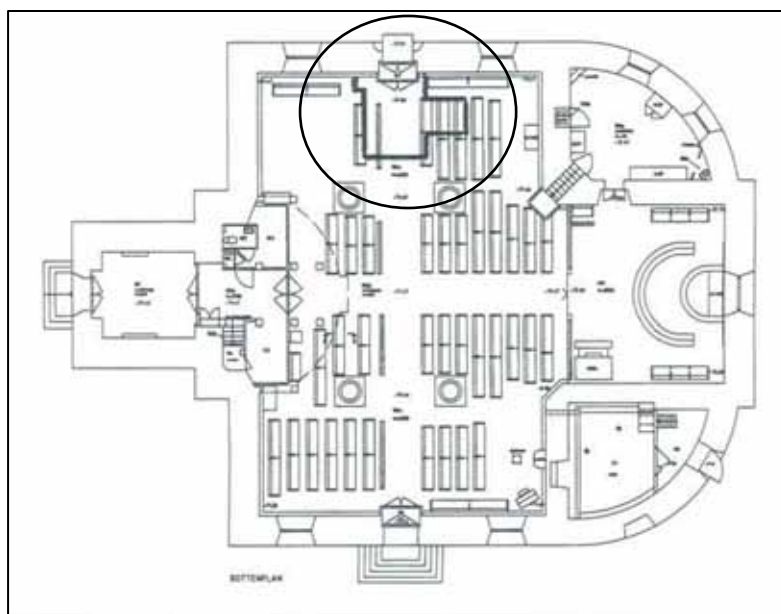
Figur 3. Undersökningsområdet markerat med svarta linjer. Skala cirka 1:400. (Grundkarta Svensk Klimatstyrning).

I det cirka 16-20 m² stora undersökningsområdet vid norra ingången påträffades inga fynd som annars är vanliga under kyrkgolven, dvs knappnålar, mynt och ben.

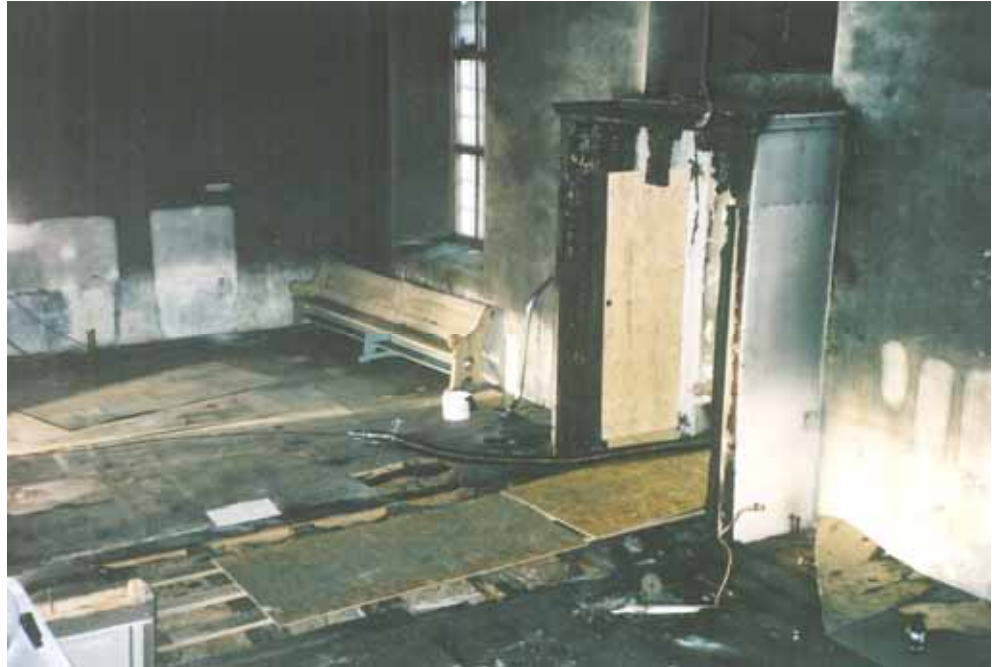
Vid branden i Ramnäs kyrka den 1 december 2006 skadades den norra ingången svårt. Innanför dörrarna brandskadades delar av golvet och inredningen. Indirekt, genom sot och värme, skadades hela kyrkans inre.

Vid arbetet med golvet strax innanför kyrkans norra port sågades brända delar av golvplankorna bort. Mellan golvets syllar grävdes löst material bort. Det bestod av sågspån, träflis, byggnadsavfall i form av kalkbruk samt, märkligt nog, lerklumpar, oregelbundna och upp till 0,2 m stora, som var magrade med organiskt material. Leran passar inte riktigt in i lagerkategorierna man finner under ett kyrkgolv. Förslagsvis kan materialet ha kommit från den bebyggelse som fanns norr om kyrkan som avbildas på O. Graus teckning över kyrkan med omgivningar (Grau nytryck 1904). Leran, som var obränd, kan ha använts som tätningsmaterial. Grau avbildade kyrkomiljön 1754 det vill säga 38 år innan det norra sidoskeppet byggdes.

Figur 4. Kyrkans norra brandskadade ingång med det skadade golvet. (Foto Ulf Alström).

På grund av att det brandskadade golvet måste bytas ut och att en del schaktningsarbeten i samband med bytet utfördes, har en antikvarisk kontroll genomförts av Stiftelsen Kulturmiljövård Mälardalen genom arkeolog Ulf Alström. Arbetet utfördes efter beslut av länsstyrelsen i Västmanlands län med dnr 431-967-07 daterat 2007-01-31. Beställare av arbetet var Länsförsäkringar i Bergslagen.

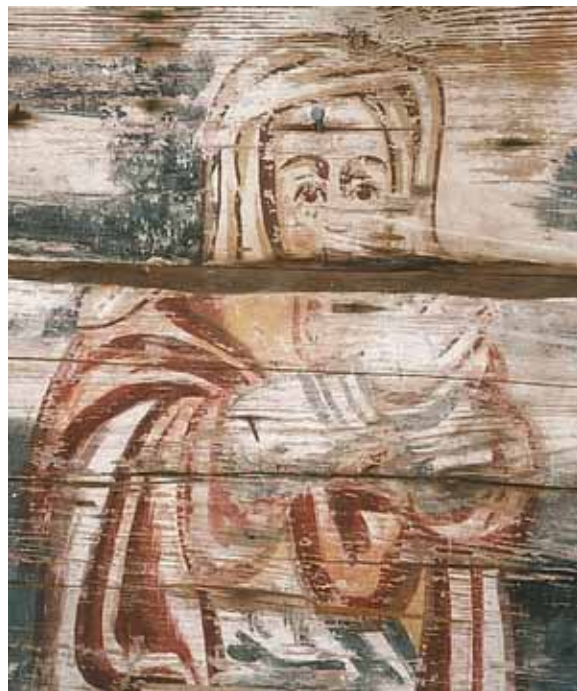
Figur 5. Delar av ett trätunnvalv troligen från 1600-talet med en Mariabild. Mariabilden som finns på kyrkans vind var oskadad efter branden (foto Ulf Alström).
