Barockparken vid Stora Wäsby

Den nordvästra trädgårdsdammen

Arkeologisk förundersökning

Stora Wäsby 1:1
Hammarby socken
Uppland

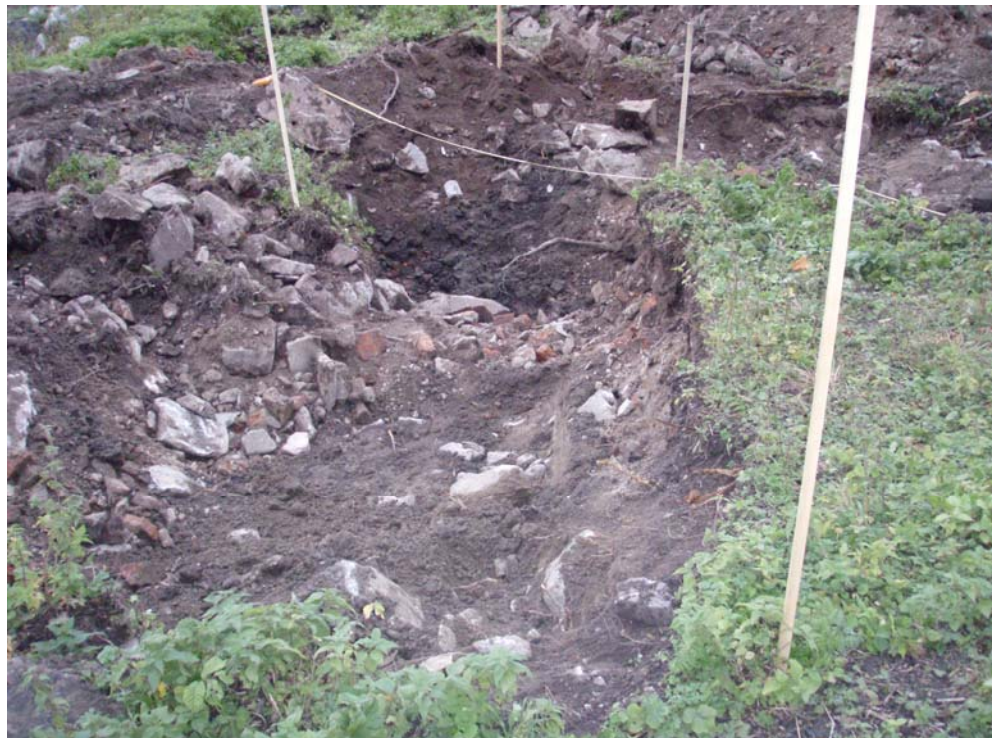
Figur 2. Västra delen av schakt 1, fotograferat mot nordost. I bildens mitt syns de sentida fyllningsmassorna tydligt. Längst bort i botten av schaket syns de vattenansatta mörka lagren. Foto: Stefan Elgh.

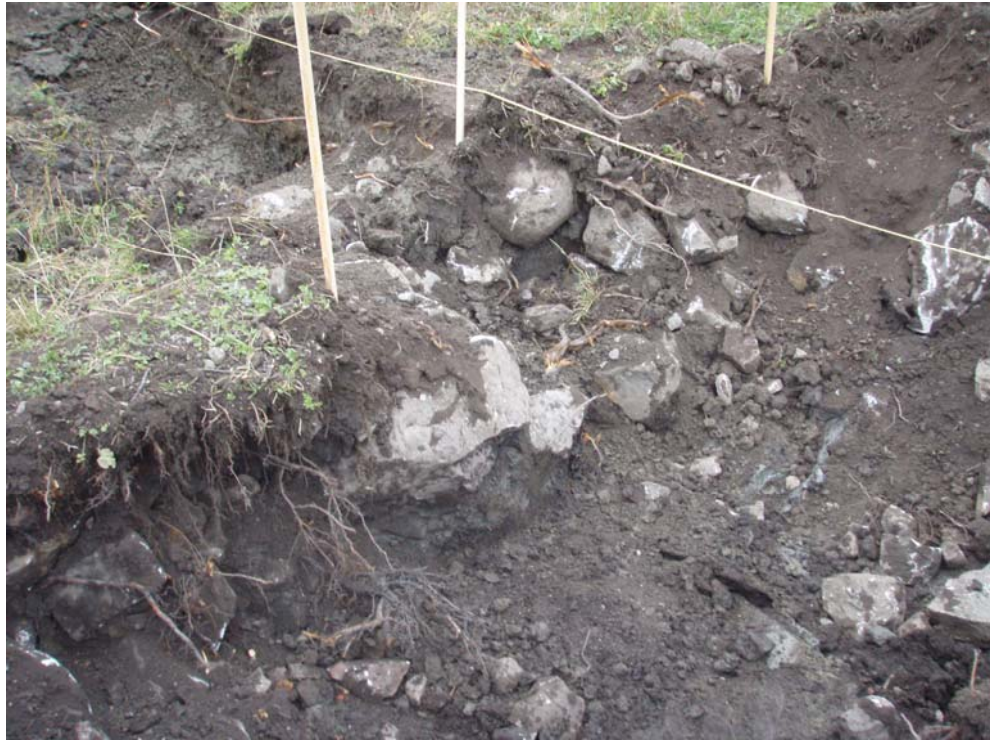
Figur 3. Den centrala delen av schakt 2, fotograferat från SO. I bildens mitt syns rester av den kallmurade kanten av dammen, på utsidan kan anses den sluttande grävda kanten av konstruktionen. På insidan har fyllnadsmassorna tömts bort. I botten av gropen anses bottenleran i form av gytjig blålera. Foto: Stefan

Undersökningen visade att dammen konstruerats genom att man grävt en stor grop med sluttande kanter. På botten av sluttningen har man sedan byggt upp en kallmur genom att stapla större stenar på varandra. Konstruktionen förefaller inte ha grundlagts med någon större noggrannhet och har också delvis sjunkit ned och kalvat ut redan när dammarna fortfarande var i full funktion. I dammens sydvästra ände har man varit tvungen att föra på massor och bygga upp marken runt dammen för att få en horisontell kant runt dammen. Man har här varit tvungen att höja marknivån med ca en meter för att få en lyckosam lösning.

Resultaten från undersökningen visar att en restaurering av trädgårdsdammarna som syftar till att konstruera dessa på exakt samma sätt som de tidigare dammarna knappast låter sig göras. Detta skulle nämligen leda till samma typ av problem som den ursprungliga dammkonstruktionen ledde till, nämligen en instabil konstruktion som skulle leda till att dammvallarna skulle raseras efter ett tag. Ett alternativ är att bygga nya dammvallar innanför de befintliga (och därigenom bevara de ursprungliga bakom de nya) grundlägga dessa bättre och om möjligt bygga med en lättare konstruktion som inte sjunker i leran eller kalvar ut i dammen.

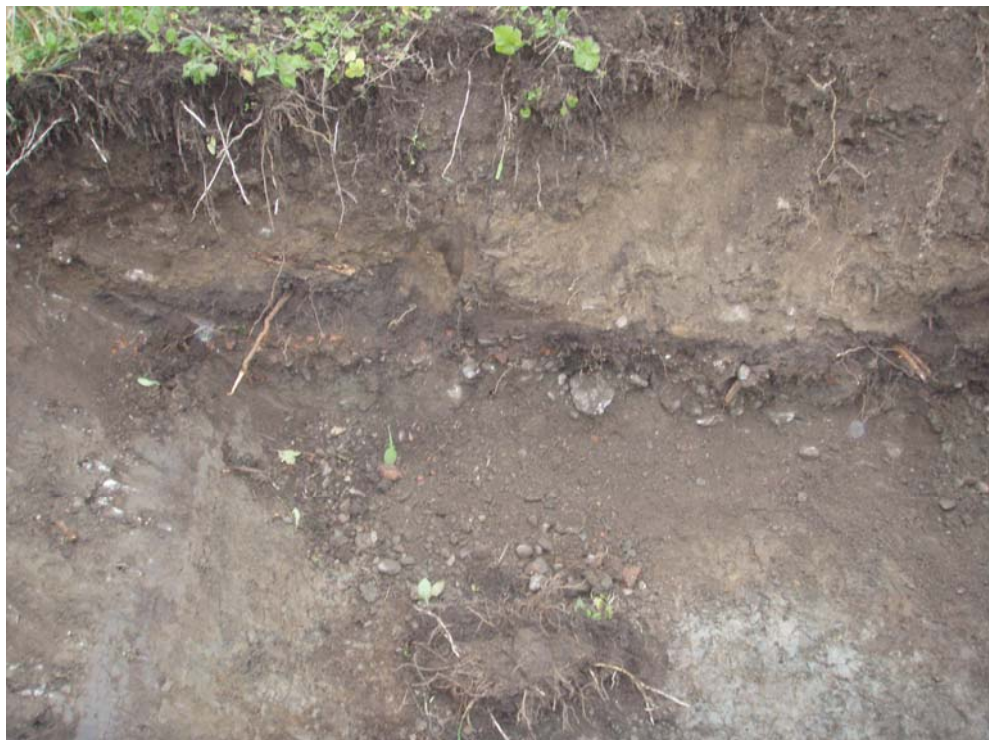
Figur 5. I den östra schaktväggen till schakt 5 kan ett tydligt kol- och sotlager ses. I botten på schaktet kunde ett dike konstateras som löpt mellan den nordvästra dammen och i riktning mot det närmaste hörnet av den mellersta dammen. Detta är troligen en del av den ursprungliga vattenflödesystemet i parken. Foto: Stefan Elgh.

En förbindelse för att leda vattnet mellan den nordvästra dammen och den mindre, kvadratiske, dammen har också kunnat konstateras och underlättar förståelsen för hur vattenflödena har ordnats.

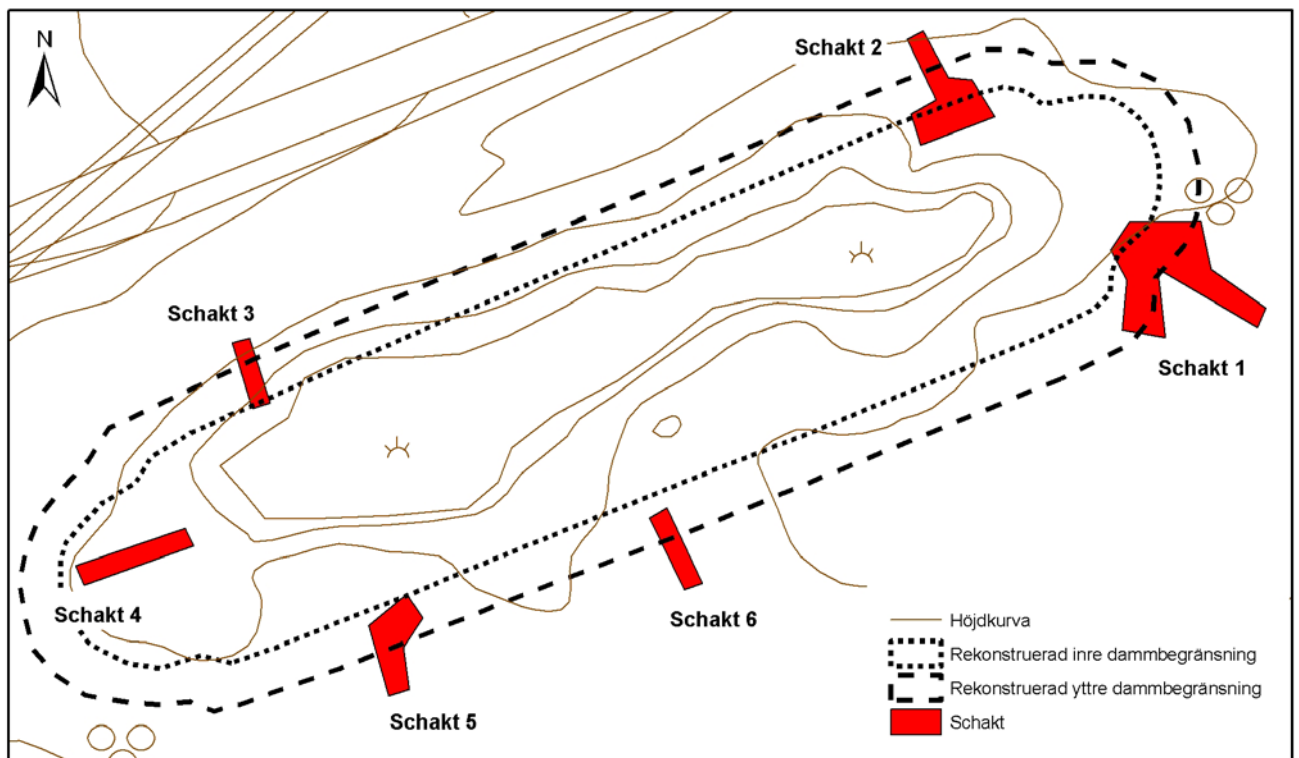
Figur 6. Schaktplan med tolkning av dammens ursprungliga utsträckning. Skala: 1:500

Med stor sannolikhet har dammens utsträckning kunnat kartläggas genom undersökningen och en tolkning utifrån insatsen bifogas

På uppmätningen från början av 1900-talet förefaller det som om de speciellt avsatta ändarna på de båda större dammarna skiljt sig åt. På den sydöstra dammen är de tydligare markerade och kan med stort besvär anas än idag. På den nordvästra dammen är det endast den nordöstra avslutning som relativt tydligt är uppmätt med en sådan. Enligt resultaten från schakt 1, kan slutas att sådana högst sannolikt funnits, även om dammens inrasade sidor försvårat tolkningen. För den sydvästra änden av samma damm, har denna varken kunnat beläggas via uppmätning eller arkeologisk insats. Det mest sannolika är dock att sådana verkligen har funnits, men att kallmurarna i den nordvästra dammen vid tiden för uppmätningen i början av 1900-talet redan då rasat ihop så mycket att dessa inte längre säkert kunde observeras.

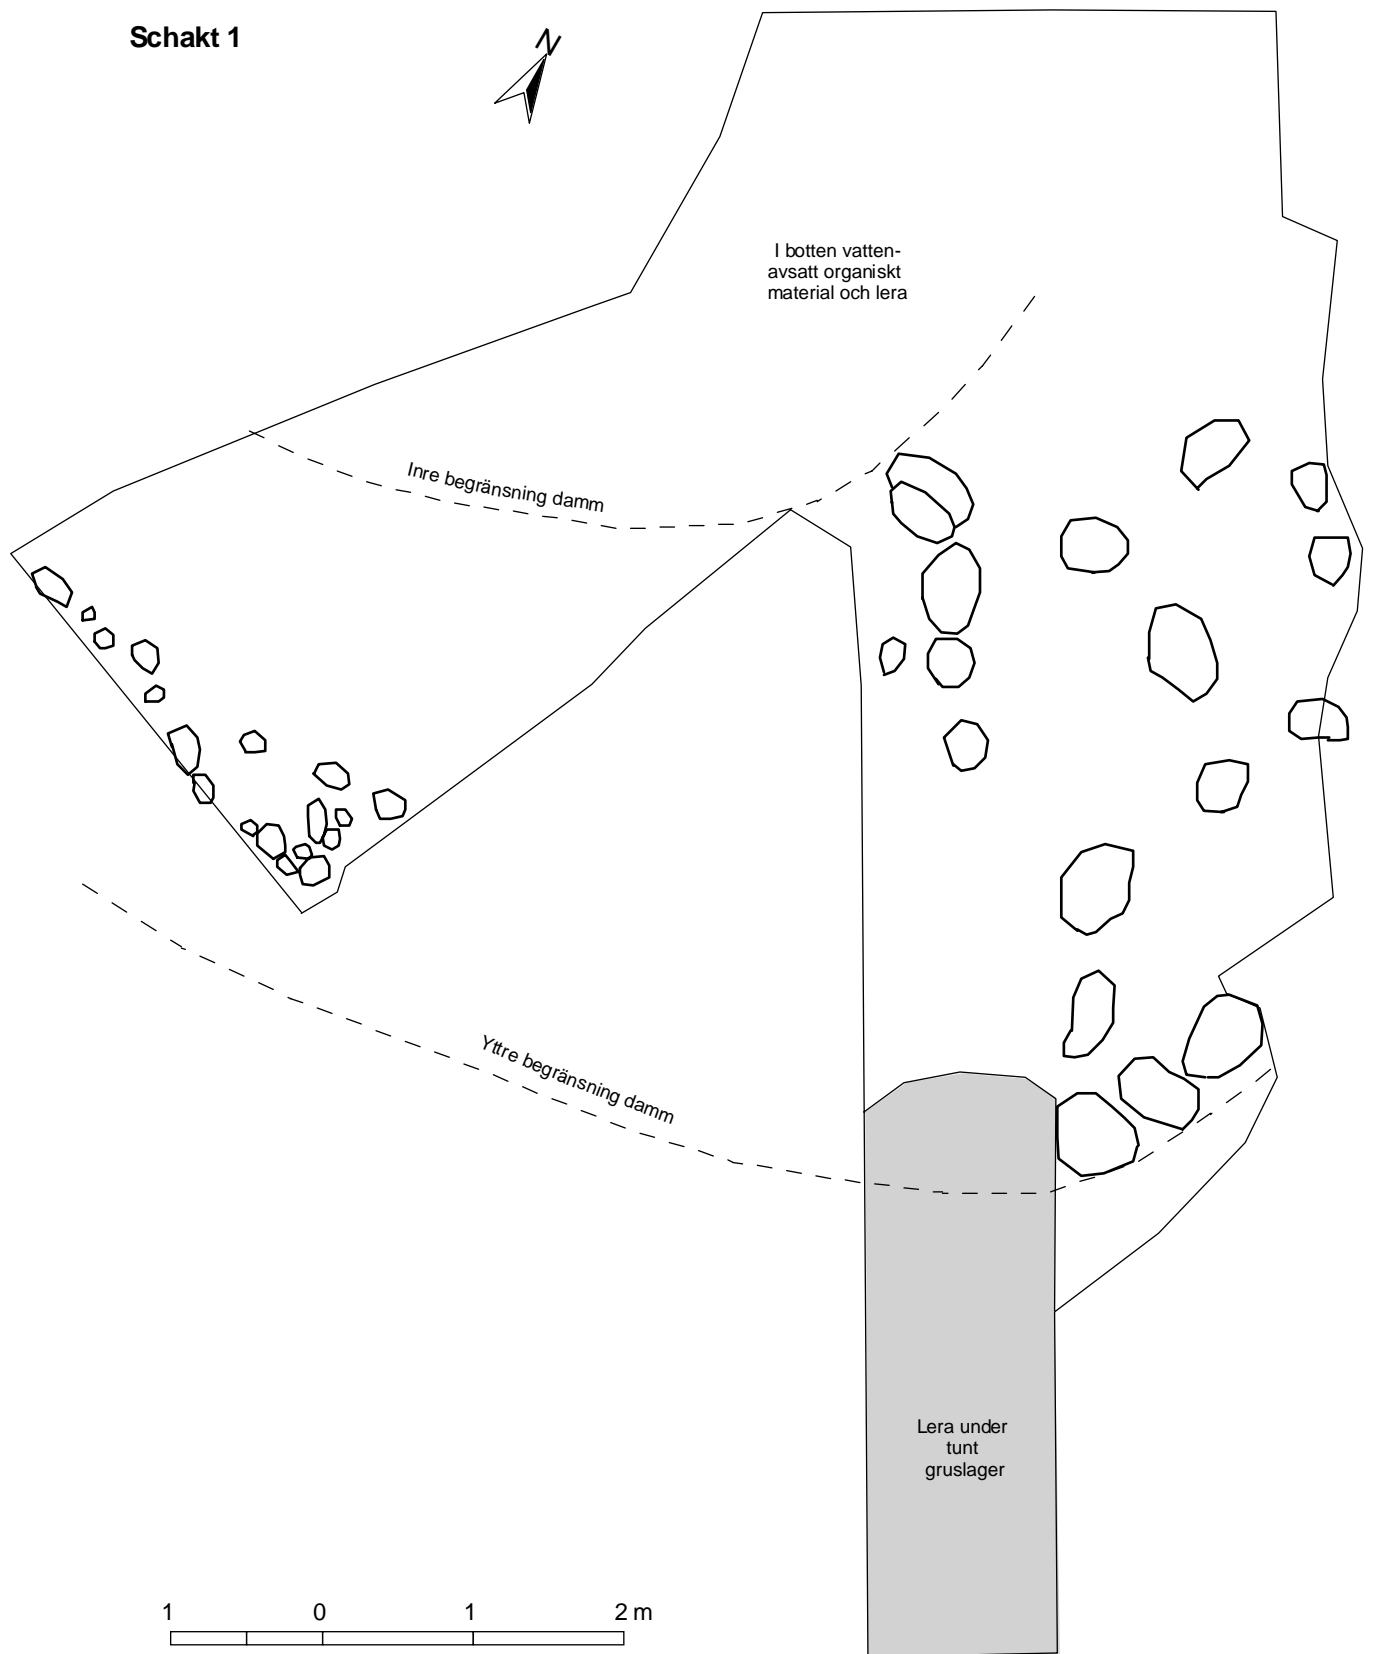
Figur 7. Plan över schakt 1. Skala 1:50. Renritning: Kristina Jonsson.

Schakt	Marksdrag och topografiskt läge	Längd, m	Djup, m	Area, m ²	Anmärkning	Anläggningar	Fynd	Underlag
1	I ytan mylla (och utanför dammen ett tunt lager grus). Rest efter utkalvad kallstensmur. Mellan kallstensmur och trädgård har mellanrummet varit uppfyllt med mindre stenar och grusig lera (skalmursfyllning). Den ursprungliga dammen var fylld med skrot, jord och stora stenar. Delvis har den varit fylld med från dammkanten inrasade stenar innan den avsiktligt fyllts igen.	11	1,3	37	I botten av dammen påträffades vattenavsatta, organiska lager och under dessa ren blålera.	Sydöstra hörnet av trädgårdsdamm och grusad yta	Tegelfragment och diverse recenta fynd i fyllnadsmassor (ej tillvaratagna)	Beläget i glacial lera i sydvästsluttning
2	I ytan mylla, därefter lera och stenfyllning i kallmuren. Fyllningen i dammen var av samma karaktär som i schakt 1.	7,5	1,15	15	I botten av dammen påträffades vattenavsatta, organiska lager och under dessa ren blålera.	Norra kanten av trädgårdsdamm	Diverse fynd, bl a en kratta i fyllnadsmassorna (ej tillvaratagna)	Beläget i glacial lera i sydvästsluttning
