Lilla Hultet

Ombyggnad av bostadshus inom Strömsholms naturreservat

Antikvarisk kontroll

Strömsholm 8:1
Kolbäck socken
Västmanland

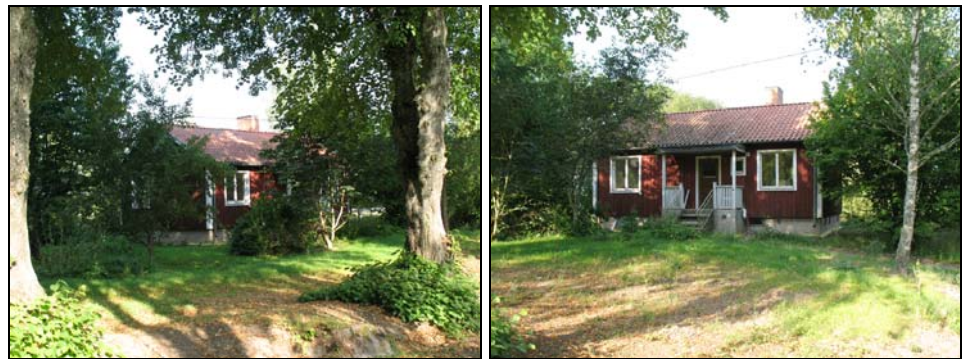
Figur 3. Lilla Hultet inbäddat i grönska före ombyggnaden. Foto: Karin Andersson.

Figur 4. Lilla Hultet sett från öster före ombyggnaden. Foto: Karin Andersson.

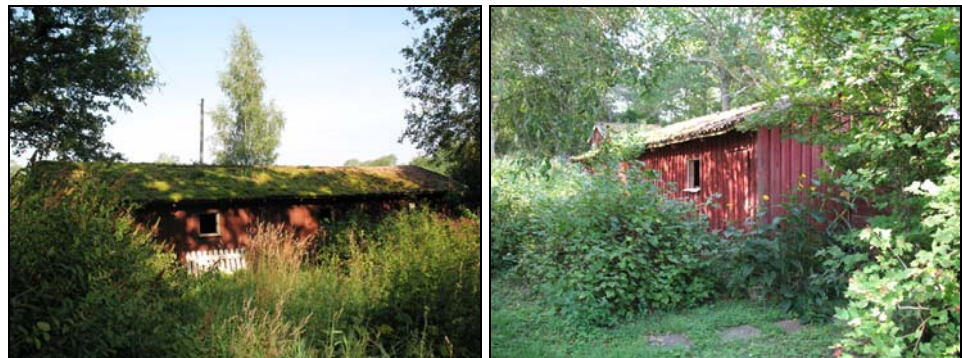
Figur 5. Den gamla utbusbyggnaden före rivning. Foto: Karin Andersson.

Figur 6. Den gamla utbusbyggnaden före rivning. Foto: Karin Andersson.

Till fastigheten hörde tidigare en enkel ekonomibygnad. Denna revs och har ersatts med ett nybyggt garage. Placeringen av garaget var föremål för diskussioner innan den slutliga placeringen strax söder om bostadshuset var klar. Byggnaden har uppförts med regelstomme. Locklistpanelen är densamma som på bostadshuset. Fönstret är utfört med mittpost. Taket täcks med enkupigt tegel av samma typ som bostadshuset.

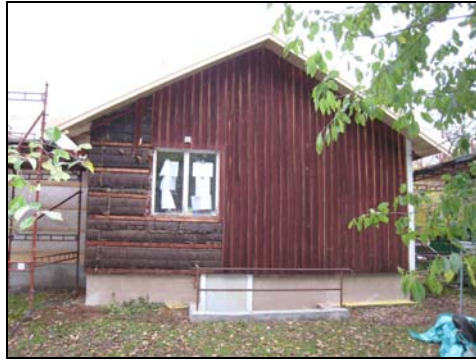
Figur 7. Södra gaveln i samband med renoveringen. Foto: Helén Sjökvist.
 Figur 8. Utbyggnaden mot väster under uppförande. Foto: Helén Sjökvist.

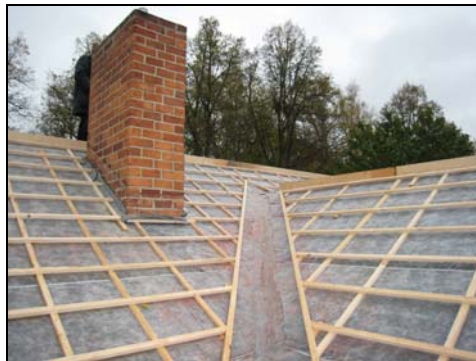
Figur 9. Undertak är omlagt och läkten ny. Foto: Helén Sjökvist.
 Figur 10. Nytt skärmtak över verandan samt den gamla ytterdörren. Foto: Helén Sjökvist.

Nytt enkupigt tegel från Vittinge har lagts på byggnaden. Äldre taktegel kasserades. Skorstenens övre del har murats om. Även undertaket är bytt på grund av omfattande rötskador. Nya rännalar utfördes i plåt med en röd kulör medan skorstenshuvorna utfördes i svart. De nya överliggarna till vindskivorna var först tänkta att bytas till röd plåt. Detta kom dock att ändras till svart plåt. För att undvika att nya problem uppstår med rötskador i undertaket utfördes luftning vid gavelspetsarna. Spår av en sådan luftning fanns även på vinden men troligen har denna satts igen i samband med att den gamla tilläggsisoleringen utfördes. Ventiler i galvad plåt har även satts över fönster.

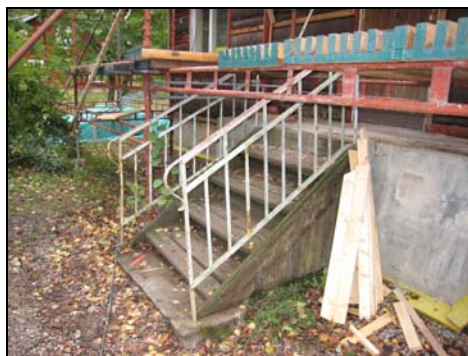
Figur 11. Det gamla trapppräcket och trätrappan. Foto: Helén Sjökvist.
 Figur 12. Den gamla isoleringen med delvis återanvänd läkt. Foto: Helén Sjökvist.

Den befintliga 2000 mm höga ytterdörren har bytts mot en 2100 mm hög dörr i teak, liknande befintlig. Den gamla trappan i trä har ersatts med en ny. Det gjutna betongfundamentet för verandan är kvar. Ny stomme till verandan är utförd i tryckimpregnerat virke. Ribborna i räcket har utförts i hyvlat virke som ej tryckimpregnerats. Verandan har försetts med nytt skärmtak. För att undvika stuprör på skärmtaket har detta utförts med ståldränna.

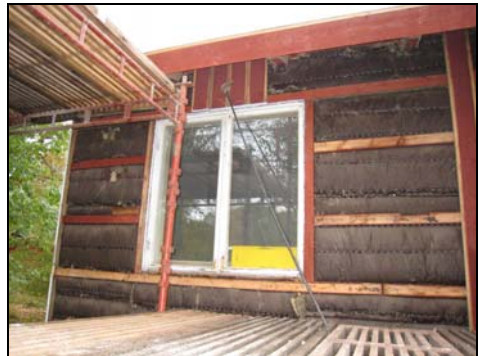
Byggnaden är sedan tidigare tilläggsisolerad med Gullfiber eller dylik mineralull. Utanpå isoleringen sitter locklistpanelen på en läkt av återanvända bräder. Läkten för panelen trycker in isoleringen på ett sätt som skapar en köldbrygga. På baksidan fanns även en äldre träullsisolering.

Panelen är utbytt och ny mineralullsisolering har utförts. Samma dimensioner som befintligt har använts för locklistpanelen. Listerna har avfasade kanter. Fasaden är avfärgad med falu rödfärg. Isoleringen är något tjockare än tidigare varför fönstren har hamnat någon djupare i fasaden.

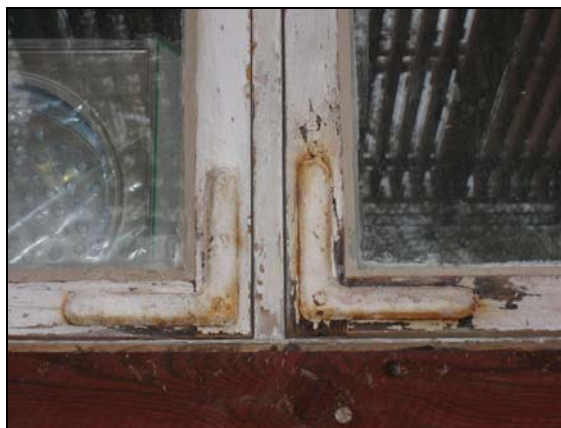
Figur 13. Detalj av hörnjärn på fönster på östra fasaden före renovering. Foto: Helén Sjökvist.
 Figur 14. Fönster på östra fasaden före renovering. Foto: Helén Sjökvist.

Fönstren var i ursprungshandlingen tänkta att bytas ut men har istället renoverats. Målning och omkittning kommer att utföras under våren 2008. Från antikvarisk synvinkel har framförts att man bör använda linoljefärg och linoljekitt vid fönsterrenoveringen. Nya fönsteromfattningar är tillverkade av ohyvlat virke och kommer att målas vita under våren 2008. De nytillkomna fönster som finns på tillbyggnaden är utförda betydligt högre än befintliga för att öka ljusinsläppet. De har även till skillnad från befintliga fönster utförts pivåhängda med en fast mittspröjs i stället för mittpost. Nya fönsterbleck är utförda i lackerad plåt.

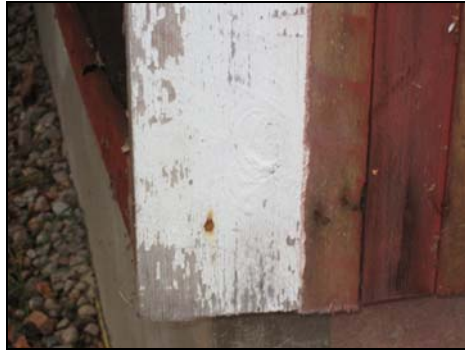
Byggnaden tycks vara uppförd enligt Domänverkets typhusritningar med en regelverkskonstruktion klädd med panel av stående locklist. De vitmålade knutbräderna låg tidigare i liv med fasaden. På taket låg före renoveringen ett enkupigt tegel. Fönstren har kopplade bågar och är försedda med mittpost. Entrépartiet har en veranda med betongfundament samt enkel trätrappa. Trappräckena är av smide

*Figur 15. Knutbräda i liv med fasadens panel. Foto: Helén Sjökvist.
Figur. Gammal träullsisolering. Foto: Helén Sjökvist.*

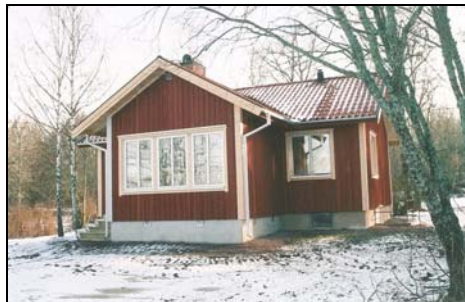
*Figur. Tillbyggnaden på västra sidan. Foto: Helén Sjökvist.
Figur. Ny veranda. Foto: Helén Sjökvist.*

Före ombyggnaden hade byggnaden endast ett stort rum och kök men den har genom tillbyggnaden fått två mindre sovrum samt kök med vardagsrum i en öppen planlösning. Tillbyggnaden har utförts mot väster med en regelverkskonstruktion av modern typ. Befintliga trägolv har bevarats i rummen samt kompletterats i samband med tillbyggnaden. Befintliga invändiga dörrar är bytta mot nya spegeldörrar, bortsett från i källarutrymmet.

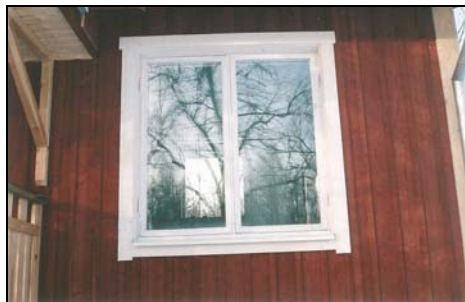
*Figur. Ny fönsteromfattning. Foto: Helén Sjökvist.
Figur. Nyuppfört garage. Foto: Helén Sjökvist.*
