Ängsö kyrka

Nytt värme- och elsystem

Antikvarisk kontroll

Ängsö gård 2:8
Ängsö socken
Västmanland

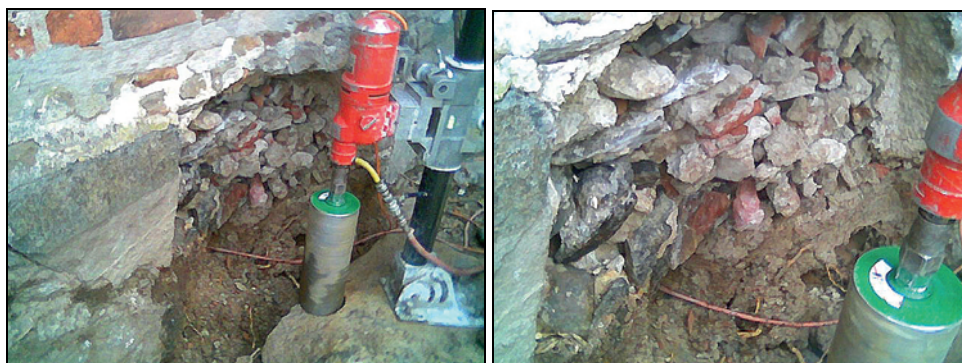
En ny ingång för vatten och avlopp borrades strax norr om befintlig öppning. Ingången anpassades för att inte förstöra den vinkällare som i samband med grävarbetet återfanns i sakristians nordvästra hörn. Vid borrningen visade det sig att det som tycktes vara grundstenar i sakristians mur endast var en del av en skalmur. Innanför de flata stenarna ligger endast tegel, natursten och kalkbruk.

Figur 3 och 4. Vid borrningen vid sakristian föll en av de stenar som tycktes ligga som en grundmur. Bakom denna visade det sig finnas en skalmursfyllning av tegel, bruk och mindre naturstenar. Foto: Helén Sjökvist.

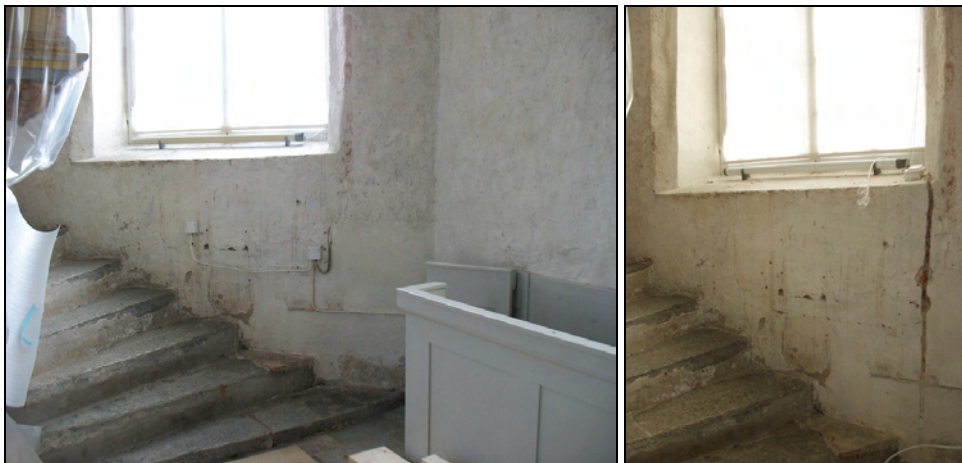
Den gamla elen byttes helt. Mest kontroversiellt ur antikvarisk synvinkel var bytet av el till de fönstervärmare som finns i långhus och kor. Eldragningen var här inputsad i väggen. Troligen gjordes infräsningen av spår för detta före framtagningen av det medeltida måleriet på 1970-talet. De gamla elledningarna var inte förlagda i rör och därmed inte möjliga att dra ut. För att avlägsna ledningarna var man tvungen att göra ett nytt spår i putsen. Eftersom den nya putsen var tydligt urskiljbar ansågs det, efter visst övervägande, att det var möjligt att genomföra detta. Nya ledningar lades i rör och putsläggningen utfördes av konservator.¹² Konservatorn utförde även retuschering av putsläggningen för att denna inte skulle bli framträdande mot det medeltida måleriet. I korets nordöstra fönster fanns en fönstervärmare som inte haft elledningen inputsad. Denna lades även nu utanpåliggande men i ett något mer undanskymt läge än tidigare.

Figur 5. Installationer vid sydöstra fönstret före åtgärder i putsen. Den befintliga radiatorn är borttagen men en mängd installationer finns kvar på denna bild. Hålen efter dessa har åtgärdats av konservator. Foto: Helén Sjökvist.

Figur 6. Uppbilat spår i putsen vid sydöstra fönstret. Foto: Helén Sjökvist.

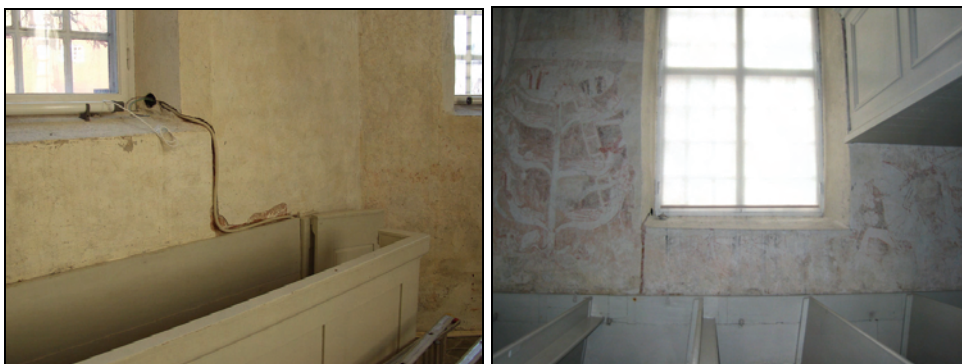
Figur 7. Nordöstra fönstret, uppbilat spår. Foto: Helén Sjökvist.

Figur 8. Sydfönster, uppbilat spår. Foto: Helén Sjökvist.

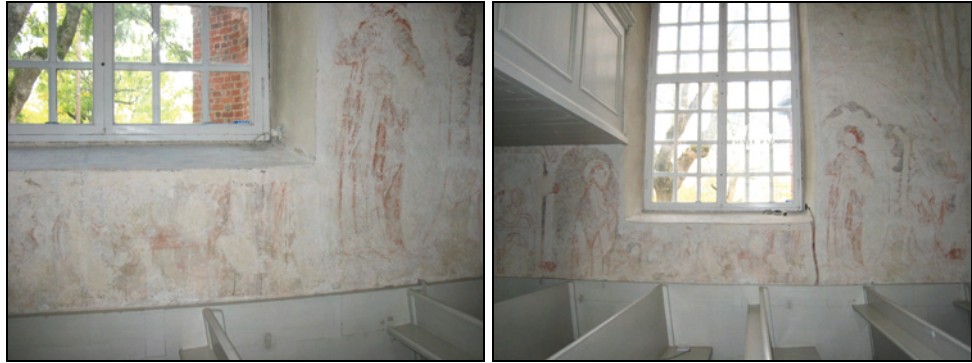
Figur 9. Nordfönster före uppbyggnad av spår med den gamla eldragningen till fönstervärmare. Foto: Helén Sjökvist.

Figur 10. Nordfönster efter uppbyggnad av spår. Foto: Helén Sjökvist.

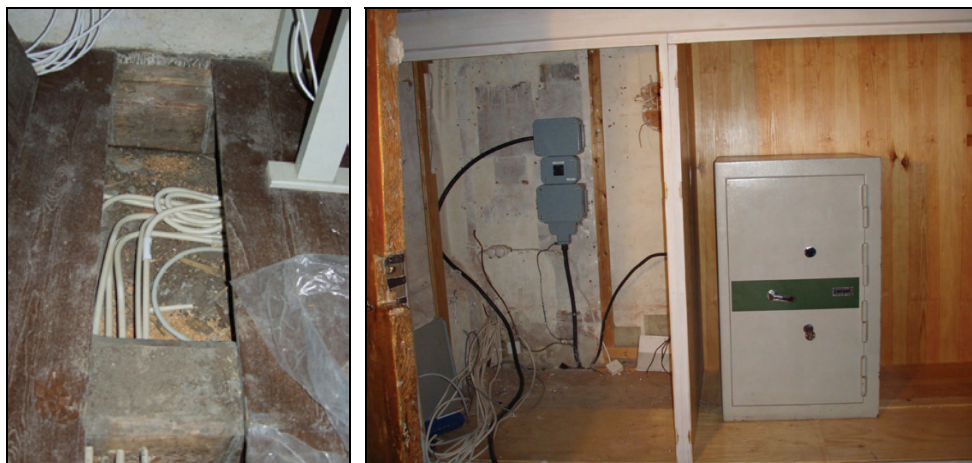
Figur 11. Dragning av nya elkablar i bjälklaget. Foto: Helén Sjökvist.

Figur 12. Befintliga installationer i sakristians gamla skåpinredning. Foto: Helén Sjökvist.

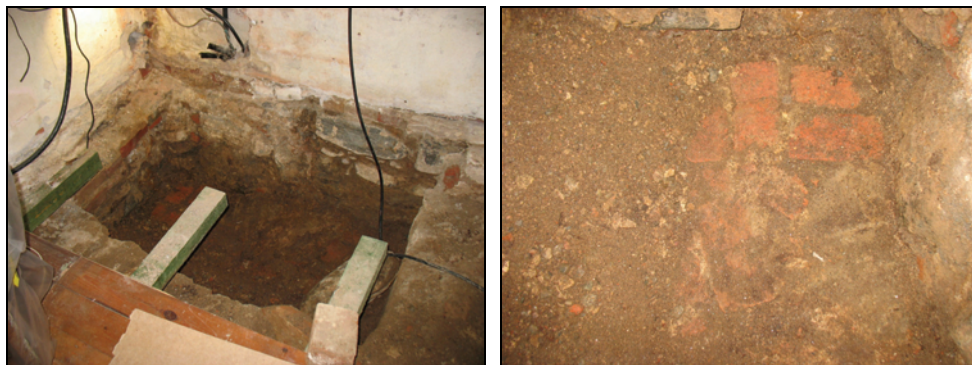
Figur 13. Sakristians sydvästra hörn. Vinkällaren utgrävd. Foto: Helén Sjökvist.

Figur 14. Tegelgolvh i vinkällaren. Foto: Helén Sjökvist.

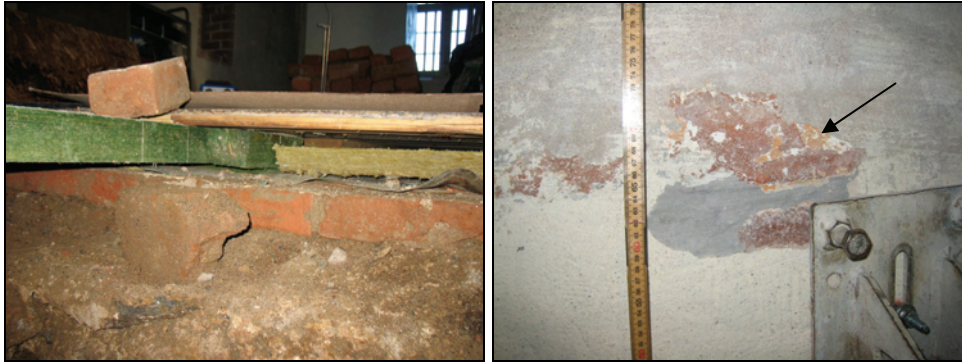
I samband med att skåpinredningen togs bort noterades spår av en ljus terraröd kalkfärg på västra väggen (se figur 16). Över denna fanns även en ljus grå kulör. Samma färgsättning har även noterats vid tidigare renoveringar.¹¹ Den grå kulören är något mörkare än nr 98:4 enligt Kalkfärg 90 (25 kg kalkpasta, 750 g 98 bensvart). Den terraröda färgen kan enligt Kalkfärg 90 närmast jämföras med järnvitriol:5 men det är osäkert om det verkligen är samma pigment. Den grå kulören ligger över den terraröda.

Figur 15. Nuvarande trägolv i sakristian är lagt på regler, troligen behandlade med cuprinol eller liknande, vilka ligger på en plast över tegelgolvet från 1803. Foto: Helén Sjökvist.

Figur 16. Färgfragment vid puts-skada på sakristians västvägg. Den mörkare röda färgen är tegel, den grå färgen ligger över en terraröd färg av vilken man ser fragment vid pilen. Se beskrivning på sidan 8. Foto: Helén Sjökvist.

Utmed sakristians västra vägg fanns en skåpinredning som tillkom vid renoveringen 1971 – 72.⁹ Denna inredning revs bort. Därefter togs även befintligt trägolv bort i rummets västra del. Golvet var lagt på regler av impregnerat virke. Under reglarna låg byggplast direkt över det gamla tegelgolvet. Detta tegelgolv är troligen detsamma som lades in 1803. Vid upptagningen av golvet uppdagades i sakristians sydvästra hörn en vinkällare. Vinkällaren finns närmare beskriven i den arkeologiska rapporten från Kulturmiljövård Mälardalen 2008:4.¹⁰ Källaren och marken under golvet återfylldes med tvättad makadam för att minska kapillärsugningen av fukt, vilket har varit ett stort problem i sakristian. Därefter lades en markskiva av cellplast och däröver göts en betongplatta över den del av golvet som tagits upp. Nytt trägolv lades och behandlades med lasyr för att anpassa till befintligt golv.

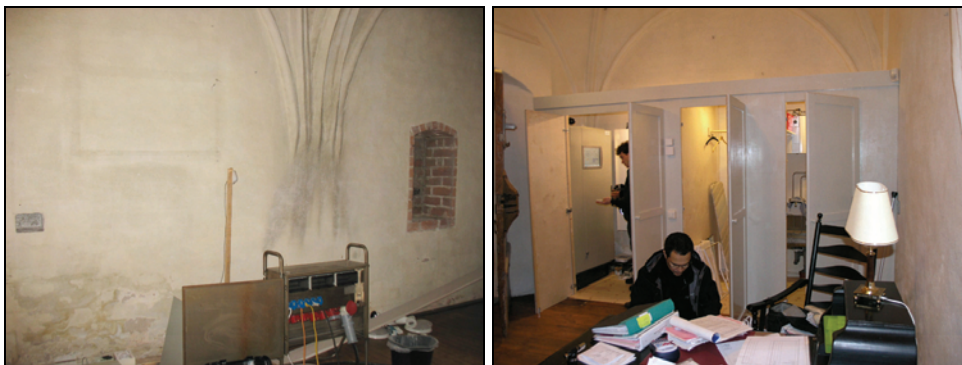
Figur 17. Smutsiga väggar i sakristian före rengöringen. Foto: Helén Sjökvist.

Figur 18. Ny inredning i sakristian. Innanför den högra dörren anas den nya utslagsvasken. Foto: Helén Sjökvist.

I sakristian har även valv och väggar rengjorts. Rengöring har genomförts med akapadsvamp. Därefter har väggarna laverats med kalkfärg. Vissa mindre putslagningar har också utförts där saltutfällningar och fukt gjort att putsen fallit bort.

Den nya skåpinredningen i sakristian byggdes i björkplywood med öppet golv och rygg för att få luftcirkulation kring skåpet och därmed minska problemen med att fukt stängs in i väggarna. Väggarna målades med linoljefärg från Engwall och Claesson i samma kulör som övrig inredning (1502-Y).

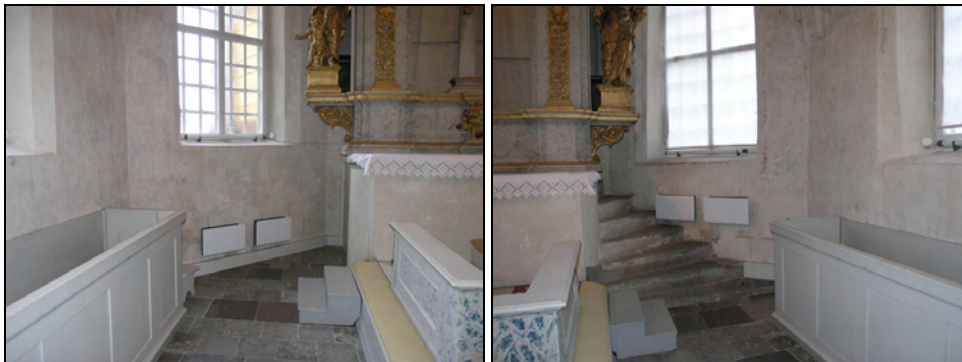
Figur 19. Nya radiatorer i korets nordöstra del samt ny sockel för att dölja eldragningarna. Foto: Helén Sjökvist.

Figur 20. Nya radiatorer i korets sydöstra del. Foto: Helén Sjökvist.

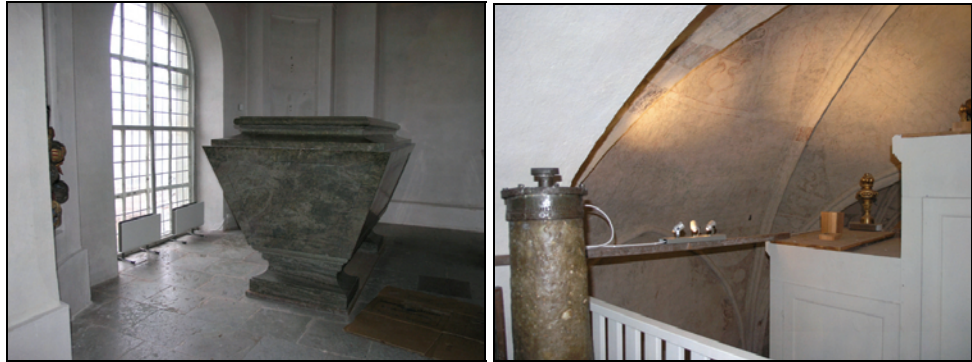
Figur 21. Nya radiatorer på fötter i gravkoret. Foto: Helén Sjökvist.

Figur 22. Ny behysning mot valvet monterad på läktarorgelns stag. Foto: Helén Sjökvist.

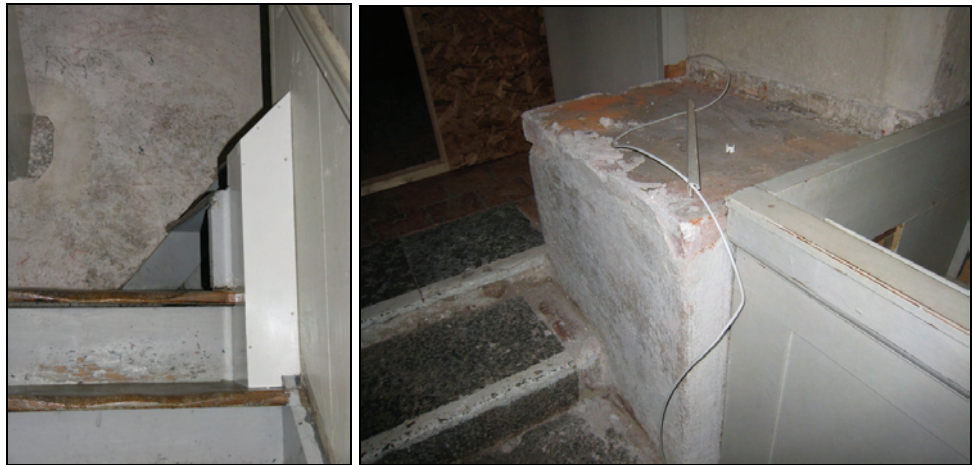
Figur 23. Låda som döljer nya eldragningar i trappa. Äldre dragningar utmed vangstycket är bortmonterade. Foto: Helén Sjökvist.

Figur 24. Borttagen träplatta vid södra bänkkvarterets anslutning till södra korsarmen för indragning av el till skrubben under läktartrappan. Foto: Helén Sjökvist.

Ny eldragning till orgelläktaren gjordes i läktartrappan. En mindre sockellåda fick byggas för att dölja dragningen.

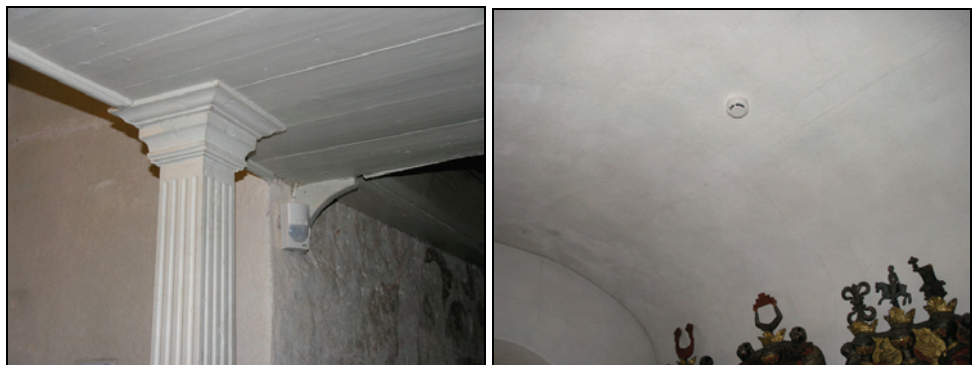
Figur 25. Rörelsedetektor monterad under läktartrappa. Foto: Helén Sjökvist.

Figur 26. Branddetektor monterad i valv i tornrum. Foto: Helén Sjökvist.

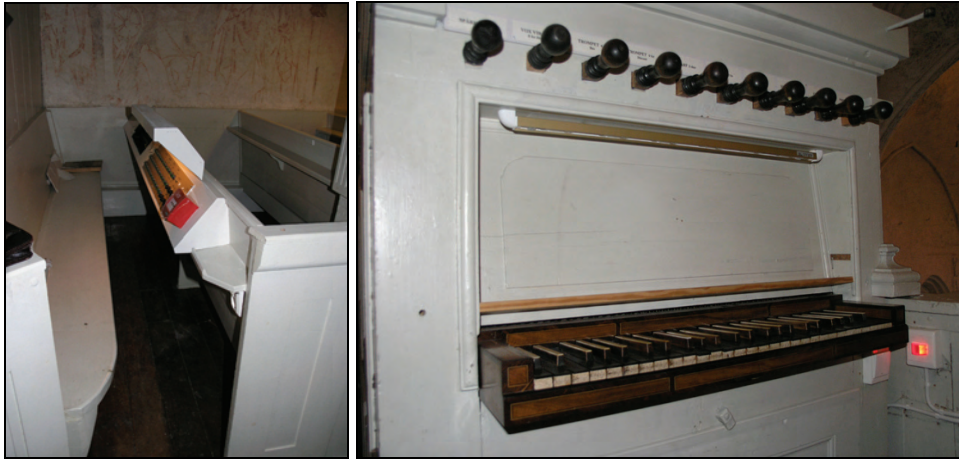
Figur 27. Ny styrpulpit för ljud placerad längst ned i norra bänkkvarteret. Foto: Helén Sjökvist.
 Figur 28. Ny ljuslist över orgelns spelbord. Foto: Helén Sjökvist.

I handlingarna var styrpulpeten tänkt att innebära vissa ingrepp i bänkinredningen. Då detta inte ansågs vara förenligt med bänkinredningens kulturhistoriska värden ändrades utformningen. Genom att istället välja en automatmixer för ljudet blev mixerbordet mindre utrymmeskrävande och ingreppet i bänkinredningen minimerades. Den tekniska utrustningen för ljudet förlades in till sakristian, under trappan till predikstolen. Pulpeten kunde utföras som en specialanpassad låda som lades ovanpå psalmboksbrädan. På så sätt minimerades ingreppet och resultatet blev ur antikvarisk synvinkel mycket bra och helt reversibelt.

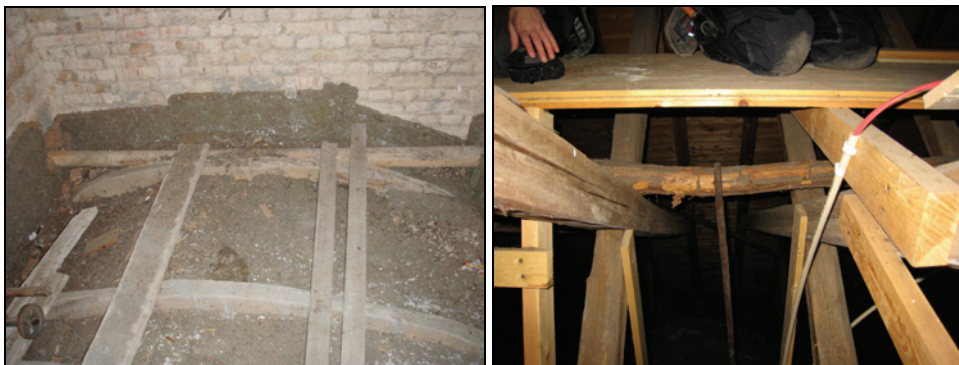
Figur 29. Takstol över tornrummet före överbyggnad med plattform. Foto: Helén Sjökvist.
 Figur 30. Upphängning av främre takkronan. Foto: Erik Sörbring.

Ny elcentral har installerats i tornet. För att göra denna åtkomlig har ett nytt golv lagts på ovansidan av vapenhusets tunnvalv. Golvet var i handlingarna tänkt att ligga över hela ytan men på grund av antikvariska skäl lades det endast över halva ytan vilket gör att valvet fortfarande kan ses.

På vinden byggdes delvis nya landgångar och stegar. Upphängningen till korets ljuskrona säkrades genom att denna kompletterades med ett järn. Man har även byggt nya hyllor för förvaring av föremål på vinden.

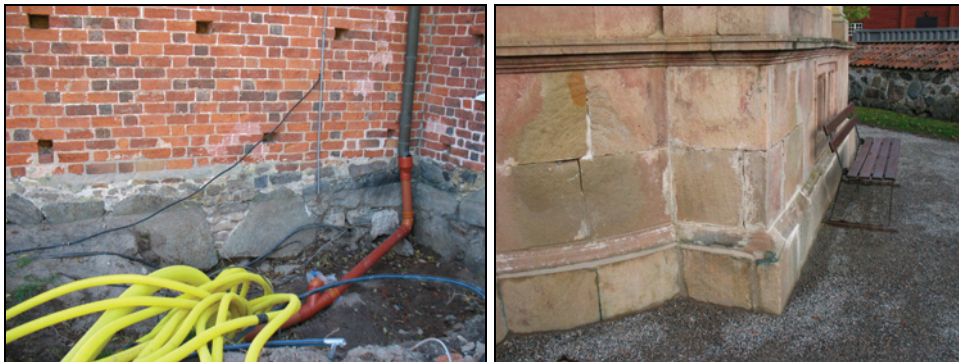
På Piperska gravkoret fanns behov av att minska risken för att vatten skulle tränga in bakom fogarna. Stenarna satt även löst. Omfogningen har utförts med hydrauliskt kalkbruk från Finja av Byggnadsvård i Bergslagen efter instruktioner av konservator Misa Asp. Närmare beskrivning finns i konservatorsrapporten.⁸

Figur 31. Öppning för rör in till sakristian via dragbrunn. Foto: Helén Sjökvist.
 Figur 32. Omfogade grundmurar på Piperska gravkoret före införing av fogbruk. Foto: Helén Sjökvist.

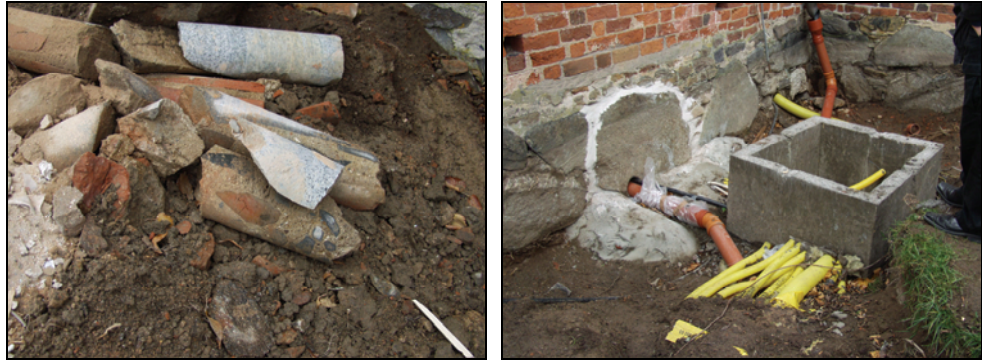
Figur 33. Borrkärnor, bland annat från borrhningen genom sakristians grund. Foto: Helén Sjökvist.
 Figur 34. Muren återställd. Rören dras via en dragbrunn för att minimera behovet av rör som skall dras in genom grundmuren. Foto: Helén Sjökvist.
