# Sanering efter branden i Ramnäs kyrka

**Antikvarisk kontroll**

**Ramnäs prästgård 2:1  
Ramnäs socken  
Västmanland**

*Helén Sjökvist*

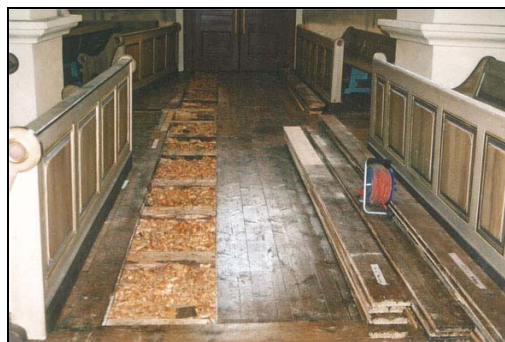
Figur 6. Lerpäckning under golvbjälke vid norra entrén.

Figur 7. Golvet före branden med fyllning av kutterspån.

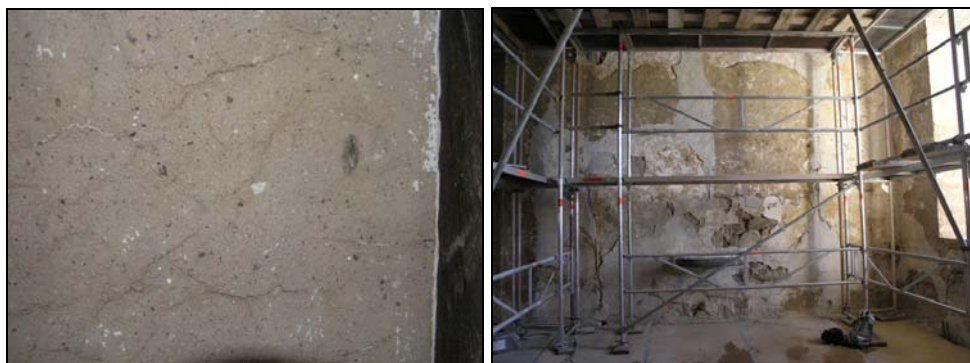
*Figur 8. Den gamla putsen från 1790-talet innehöll bitar av slagg, tegel och trä.*

*Figur 9. Det igensatta fönstret på södra korsarmens östra vägg syns strax till höger om bildens mitt.*

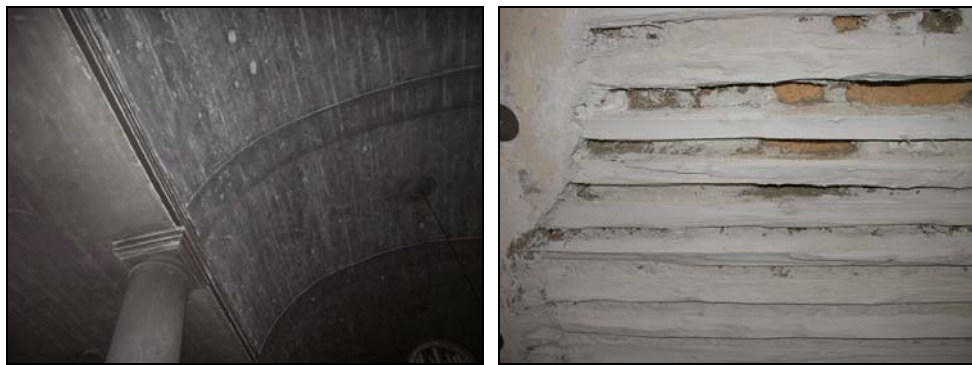
*Figur 18. Tunnvalvet efter branden.*

*Figur 19. Taken är uppbyggda med spräckpanel och lerklining. Bilden visar taket i tunnvalvet.*

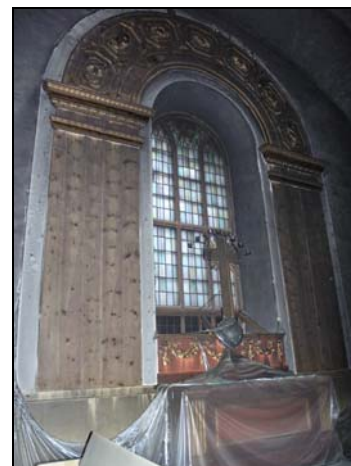
Figur 33. Altarpupsatsen direkt efter branden.

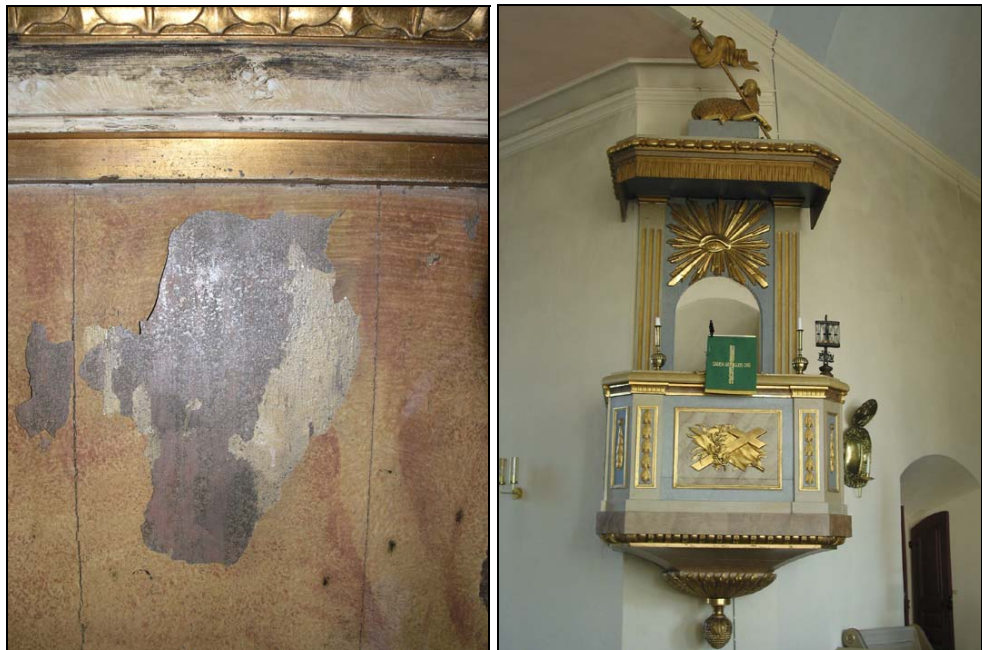
Figur 41. Skadad färg på altaruppsatsens pälster samt vit, krederad yta på kapitälens nedre del. Man kan här ana hur färgskiktet från 1970-talet släpper i stora flagor. Foto: Anders Persson.

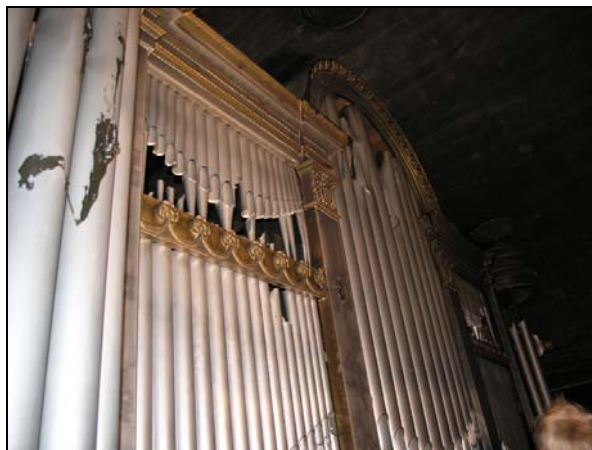
Figur 54. Skadade orgelpipor efter branden.

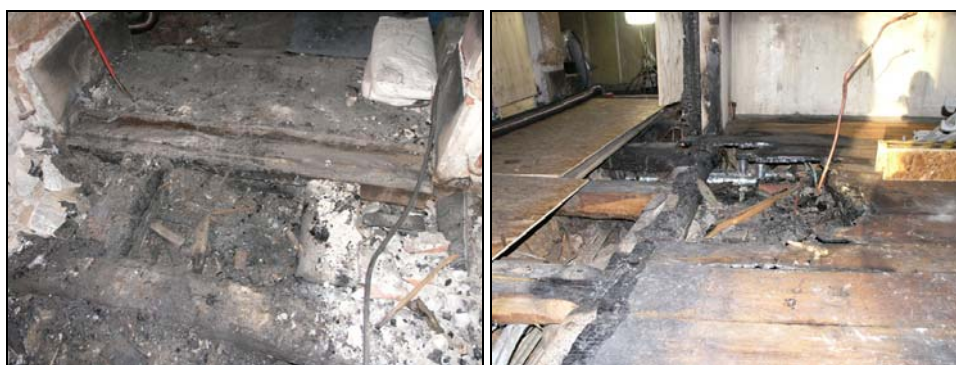
*Figur 57. Tröskeln och bjälkarna närmast norra porten var mycket brandskadade samt även rötskadade varför de byttes.*

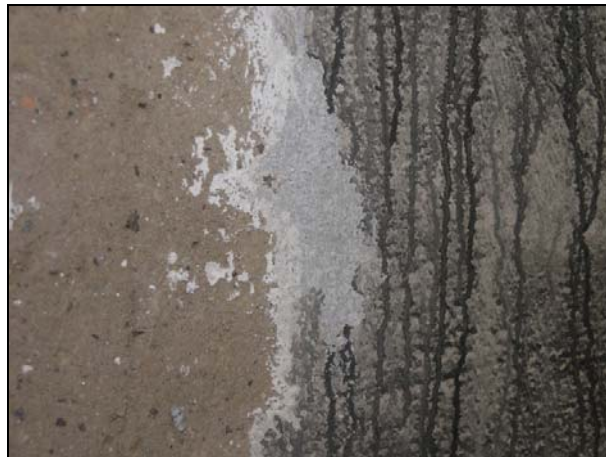
Figur 64. Endast yttersta skiktet av putsen frästes ned. Man kan på bilden även se hur sotet runnit utför de putsade väggarna då vattenångan kylts av mot de svalare yttermurarna.

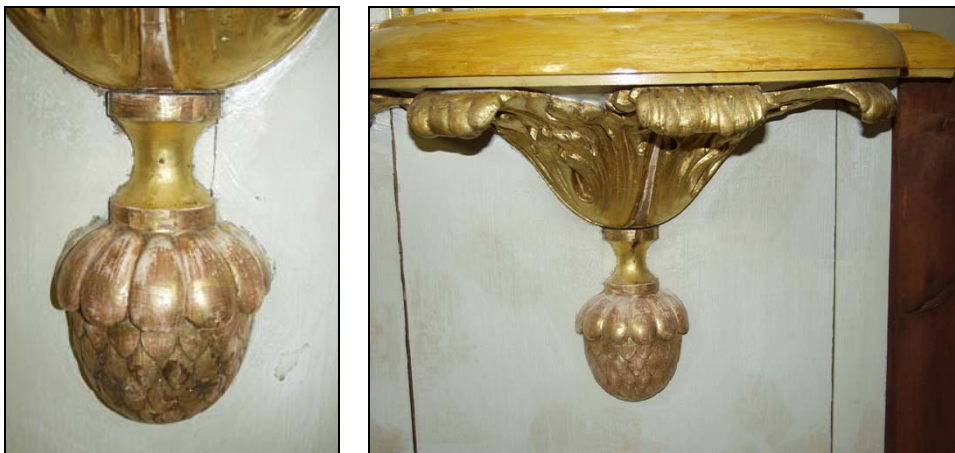
Figur 77 Orgelfasaden, södra pinjekotten med tvättskador.

Figur 78. Orgelfasaden norra delen med akantusblad och pinjekotte.

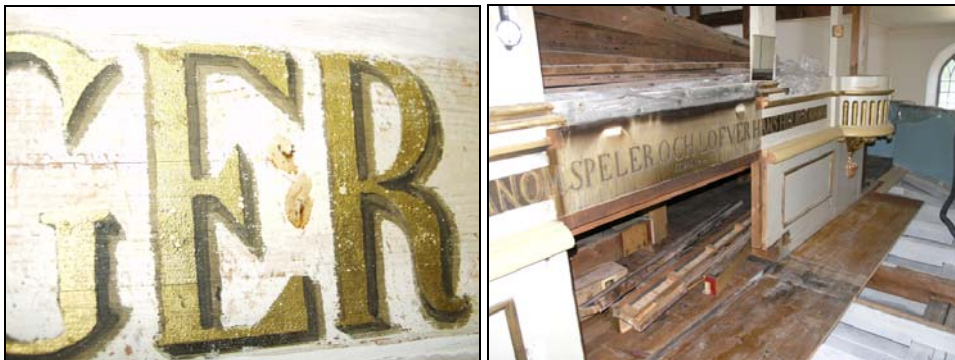
Figur 79. Blåsor i förgyllningen på grund av värmen vid branden.

Några av de sprickor som uppkommit då limfogar spruckit upp i de polymentförgyllda delarna sattes igen. De mer skadade ryggarna mellan ”äggen” hade tidigare blivit retuscherade med en oljebaserad produkt som där oljan bränts av branden. Dessa äldre retuscheringar avlägsnades och åtgärdades med retuscher av polyment.

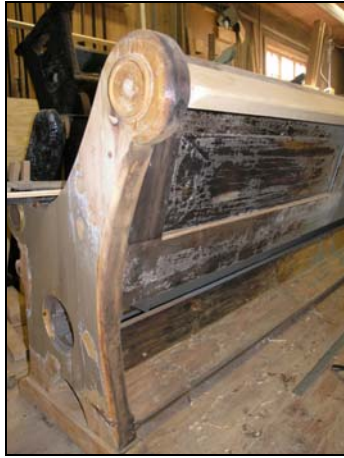
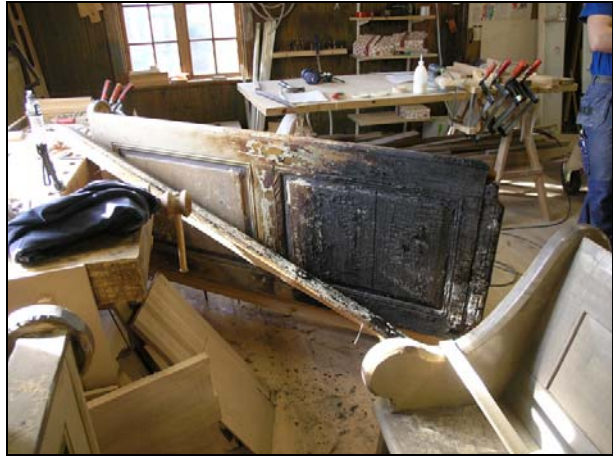
Figur 81. Bränd baksida på bänk samt utbytt psalmboksbräda och fot.

Figur 82 Bänkskärmen i det norra kvarterets västra del stod nära brandhärden och blev svårt bränd.

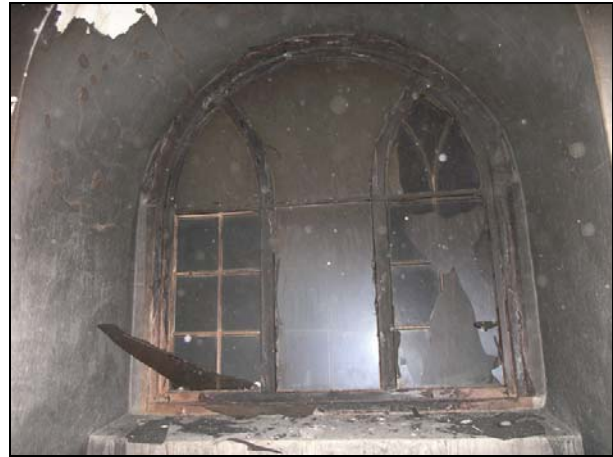
Figur 83. Utbytt fot och dekorationsbrickor på bänkgavel.

Figur 84. Fönstret över norra entrén blev svårt skadat.

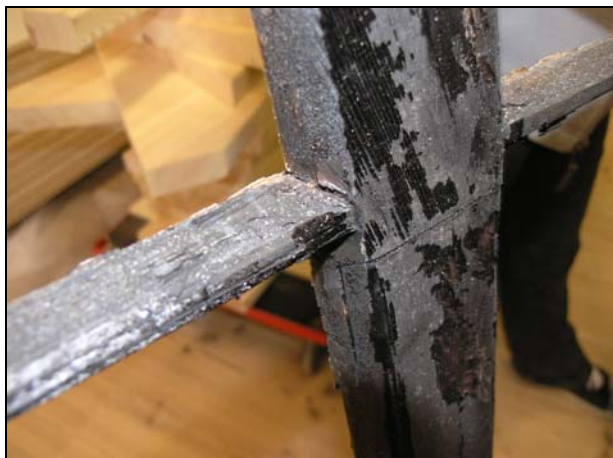
Figur 85. Kolningen har gått en bit in i spröjsens trä på innerbågens insida.

Figur 86. Karmen och innerbågens utsida.

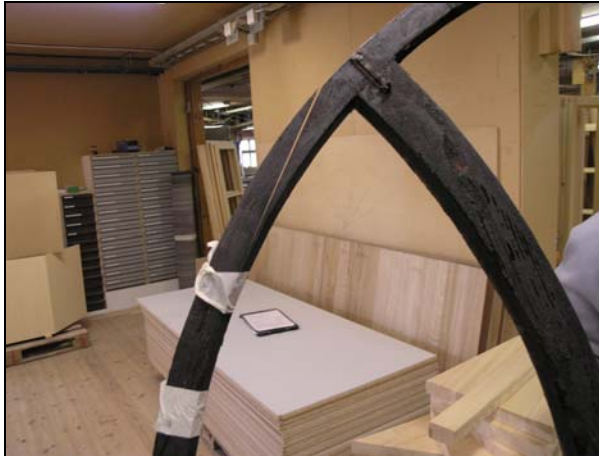
Figur 87. Ytterbågens två sidobågar har klarat sig bra.

Figur 88. Virket i innerbågens övre del har spruckit.
