Reparationsarbeten på Virsbo kyrkas klockstapel

Antikvarisk kontroll

Virsbo 2:3
Ramnäs socken
Västmanland

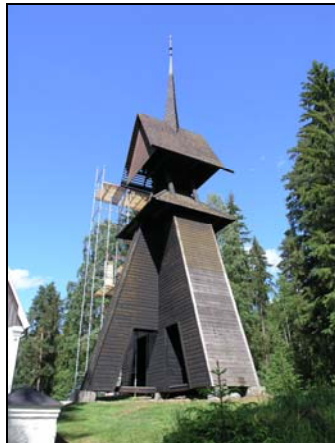
Figur 2. Klockstapelns yttre utseende från söder före påbörjade åtgärder. Foto: Helén Sjökvist.

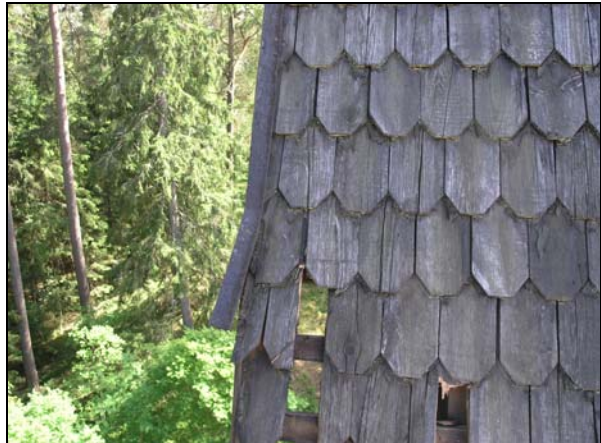
Taket var delvis lagt med sågade spån av dålig kvalitet och delvis med klivet spån av något bättre kvalitet. Det sågade spånet var i mycket dåligt skick på takfallen. Spån saknades och var spruckna. Vid något tillfälle tycks man istället för att tjära spånet istället ha målat dessa med svart färg av en typ som där den är bevarad är relativt seg. Färgtypen är dock inte klarlagd. De befintliga sågade spånen hade avskurna hörn och var cirka 30 cm långa.

Figur 3. Norra övre takfallet med saknade och spruckna spån. Foto: Helén Sjökvist.

På det nedre takfallet behövdes endast enstaka spån bytas innan omtjärning. På de övre takfallen var skicket på spånen betydligt sämre. På norra takfallet, som vetter mot kyrkan, var spånet så pass dåligt att en total omläggning var nödvändig. De sågade spånen ansågs ur antikvarisk synvinkel kunna bytas mot kluvna spån av bättre kvalitet. Tanken var att dessa då skulle ha samma typ av avsågade hörn som de befintliga spånen. Eftersom de levererade spånen var av mycket olika bredd kunde detta dock ej genomföras.

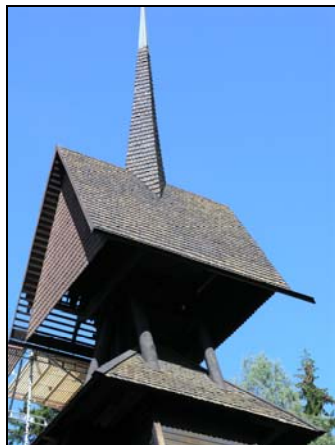
Figur 4. Södra takfallet före påbörjan av arbetet. Foto: Helén Sjökvist.

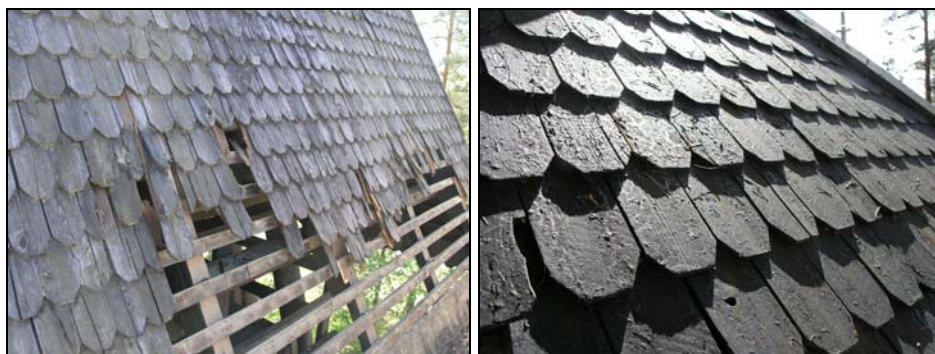
Figur 6. nedplockning av spån på norra övre takfallet. Foto: Helén Sjökvist.

Figur 7. Spån på nedre norra takfallet. Foto: Helén Sjökvist.

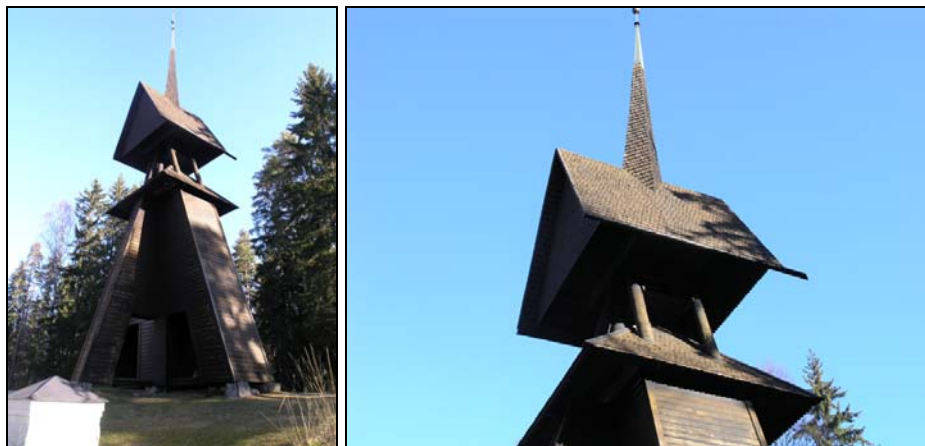
Figur 8. Klockstapeln sedd från sydväst efter åtgärder. Foto: Helén Sjökvist.

Figur 9: Södra takfallet efter åtgärder. Foto: Helén Sjökvist.

Vad gäller klockstapelns träpanel var denna i gott skick och inget virke behövde bytas. Panelen tjärades liksom spånen med dalbränd trätjära från Claessons.

Nya spån köptes från Kyrktak Bygg och konsult i Norrköping. Till spikning har använts blank spik.

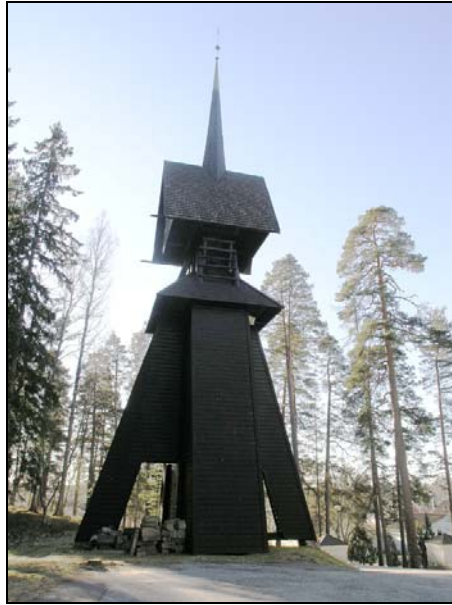
Figur 10. Klockstapeln sedd från norr efter åtgärder. Foto: Helén Sjökvist.

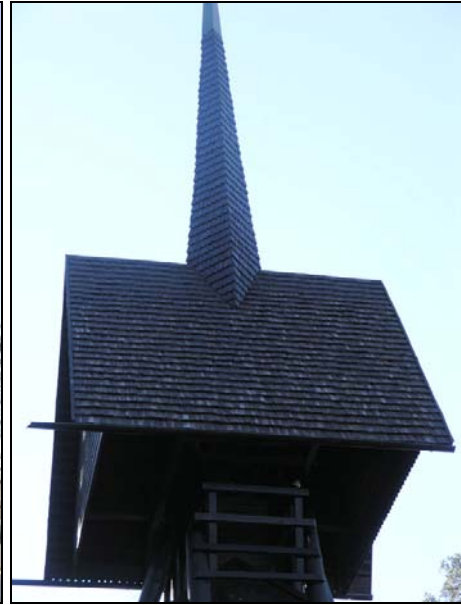
Figur 11. Norra övre takfallet och spiran efter åtgärder. Foto: Helén Sjökvist.

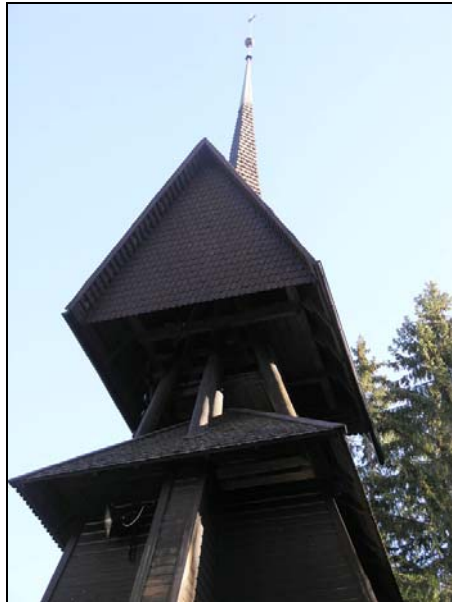
Figur 12. På sidorna har spånet inte bytts ut. Foto: Helén Sjökvist.
