Lundby kyrka

Ny larmanläggning

Antikvarisk kontroll

Fastighet
Lundby socken
Västmanland

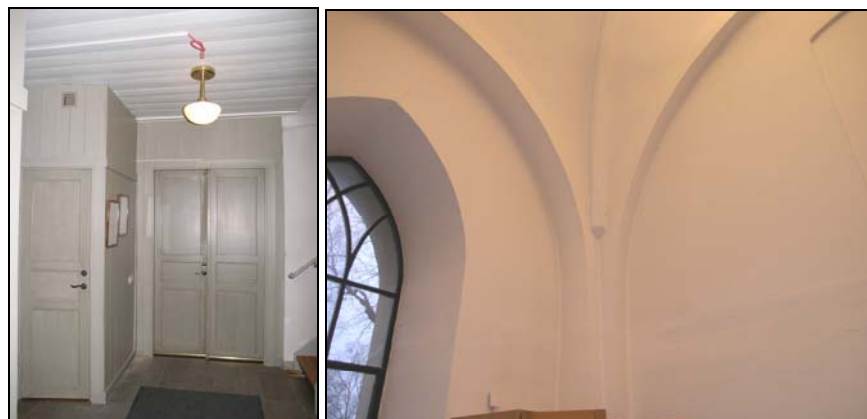
Centralen är placerad på den östra väggen i tornrummet. Kablarna till centralen har förlagts på järn för att minska antalet fästpunkter. Kablar till rörelsedektorn i vapenhuset har dragits via bjälken på norra väggen. De kablar som går till magnetkontakten på dörren in till vapenhuset har lagts över dörrkarm. Man har planerat en ombyggnad av dörren inom en snar framtid. Då bör man bygga in kabeln för att få en dold dragnings.

Figur. Vapenhus med västentré. Kabel dragen för magnetkontakt.

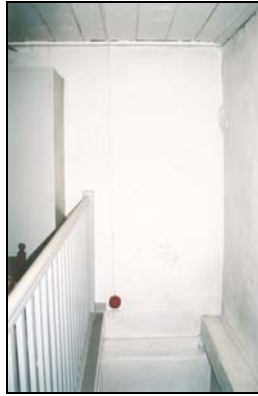
Sirenen är monterad på tornets västvägg, strax över läktartrappan där den ansågs bli minst synlig men fortfarande skulle ha tillräcklig effekt. Manöverpanelen har placerats på en sekundär vägg.

Figur. Sirenen placerad på västvæggen i läktartrappan.

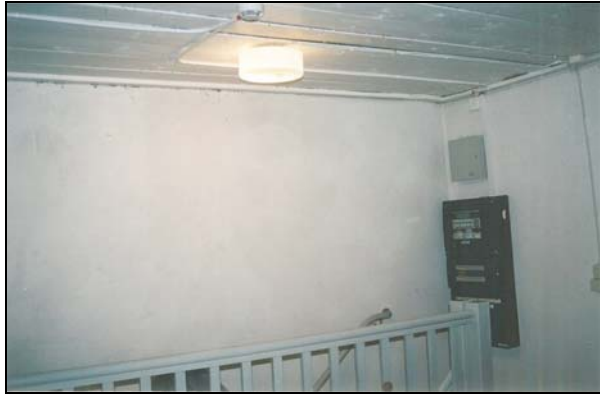
Figur. Branddetektor mitt i tak i övre tornrum samt placering av larmskåp på östväggen.

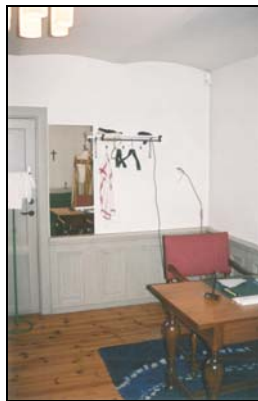
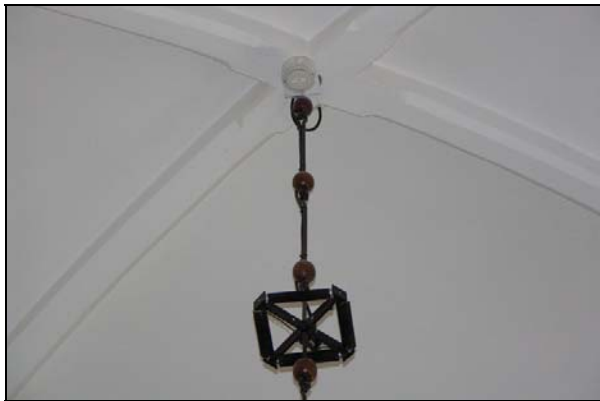
Branddetektorer har monterats på plåtar på ljuskronornas pendlar och eldragningen har gjorts från vinden via befintligt hål från upphängningspendeln. Larmkabel och plåtar har målats in med vitt. I vapenhuset är branddetektorn infärgad i grått för att bättre smälta in i takets kulör. I övrigt har vita detektorer använts.

Figur. Branddetektor monterad mot ett vitmålat bleck som fästs mot kronan.
