Ängsö kyrka

Antikvarisk kontroll

Ängsö gård 2:8
Ängsö socken
Västmanland

Ulf Alström

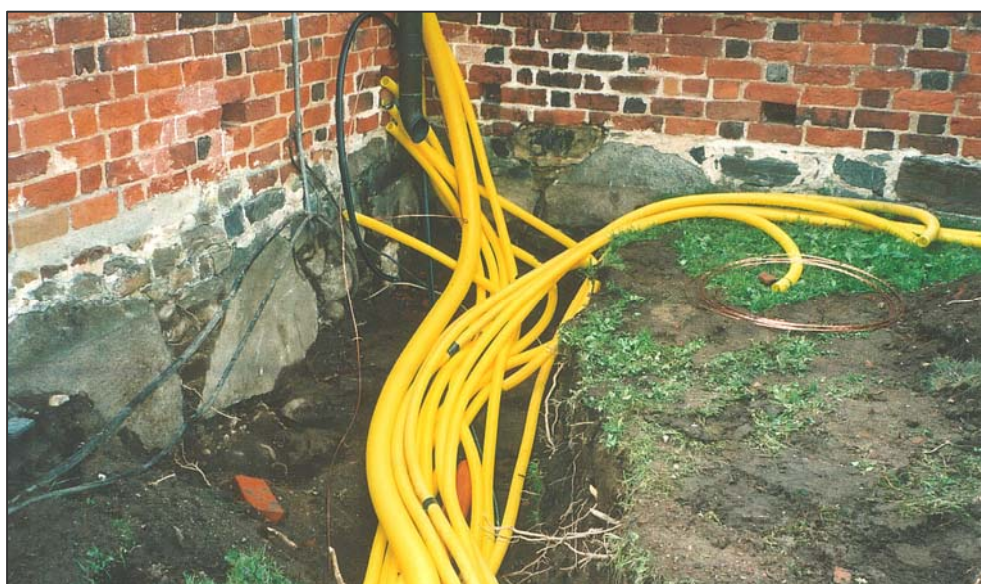
Figur 2. De gula plastslangarna antyder den mängd ledningar och kablar som drogs genom sakristians västra vägg som är till vänster om stupröret. (Foto U. Alström).

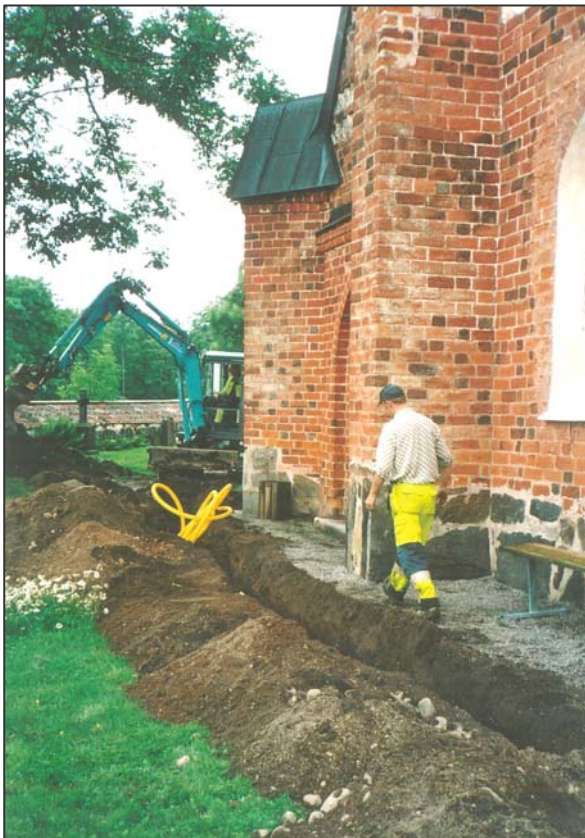
Figur 8. Grävning runt kyrkan. I jordmassorna förekom det ytters lite ben vilket får skyllas att berget ställvis låg grunt. Därför kunde heller inte många gravplatser av rent praktiska skäl grävas intill kyrkan. (Foto U. Alström).

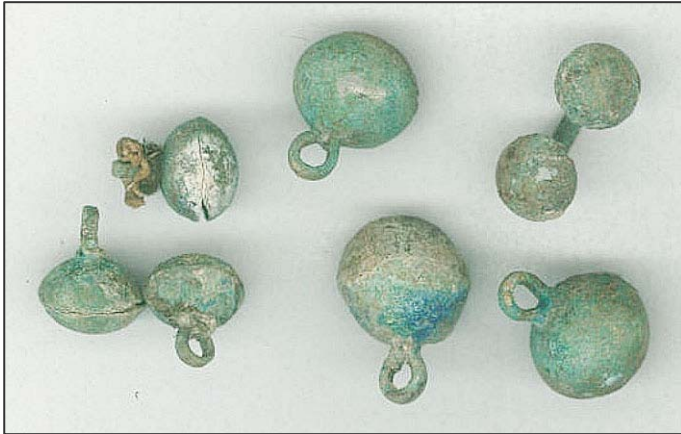
Vid schaktningarna inne på kyrkogården påträffades ett fåtal lösa ben vilket troligtvis beror på få gravsättningar eftersom berget ligger grunt intill kyrkan. Något fler lösa ben fanns i schaktet väster om kyrkans södra korsarm. På 0,5 meters djup intill Piperska gravkorets nordöstra hörn påverkades en grav under schaktningen. Graven ligger kvar intakt, men några knappar från ett klädesplagg tillvaratogs. Knapparna tycks tillhöra någon form av pojkuniform eftersom de delar av skelettet som syntes inte visade på att det var en vuxen individ som begravts. Det ringa djupet på graven får tillskrivas att berget ligger nära markytan.

Figur 10. Knappar från graven nordöst om Piperska gravkoret. (Skala 1:1).

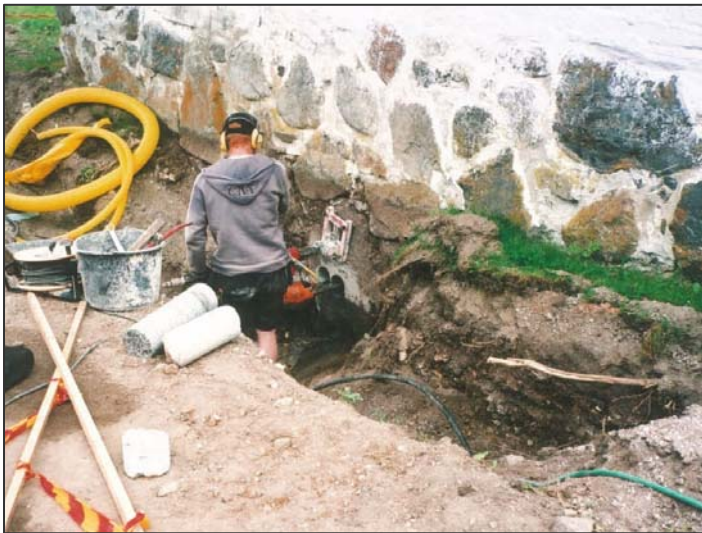
Som nämndes ovan kunde inte kablar och ledningar dras genom kyrkogårdsmurens ingång på grund av att berget låg ytligt. Alternativet blev att hål gjordes i kyrkogårdsmurens undergrund öster om ingången. På platsen för genomborringen kunde konstateras att den sammanlagda höjden på muren var 2,7 meter varav 1,1 meter låg under jord.

Figur 11. Borring för kablar genom kyrkogårdsmurens undergrund. (Foto U. Alström).

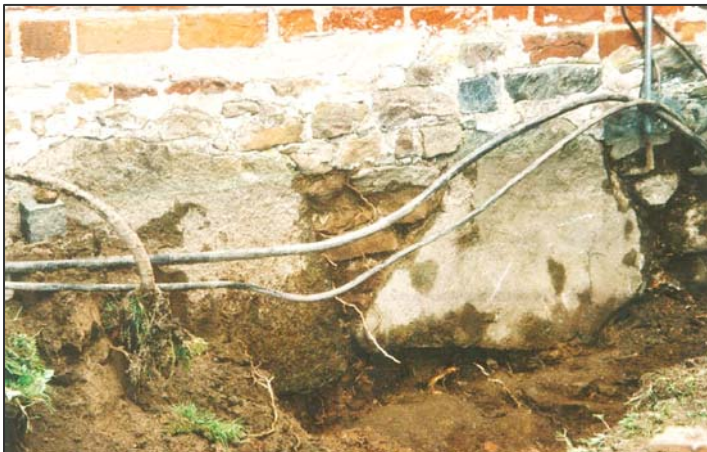
Figur 12. Sakristians västra vägg där kablar och ledningar skulle dras genom muren. (Foto U. Alström).

Sakristians undergrund bestod av ganska små stenar för att vara grundstenar. De var kantiga och flata med en storlek som skiftade mellan 0,1 meter till nära 0,4 meter. Den högra stora stenen på figur 12 och 13 var endast 0,2 meter tjock varför den knappast kan ha gett stadga åt muren. Sakristians undergrund var däremot murad vilket tydligen har räckt för att ge stadga åt kyrkans tegelmurar. Om den vänstra stenens tjocklek vet vi inget om eftersom den inte påverkades av arbetet.

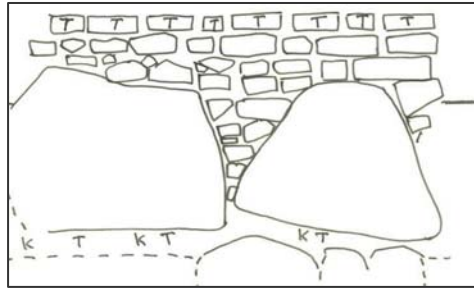
Figur 13. Sektionsritning av sakristians vägg, där hål för kablar gjordes. Strecket till höger markerar markytan. Skala 1:40. (Ritning U. Alström).

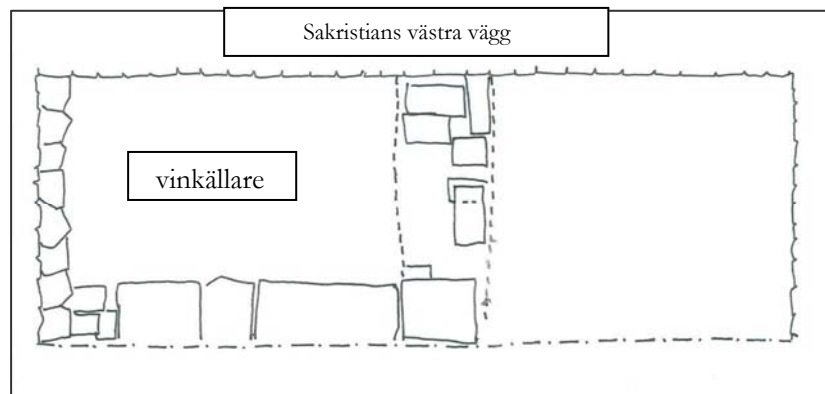
På grund av att kablarna drogs in till ett nytt kabelskåp i sakristian bröts golvet efter västra väggens insida bort. Därefter handschaktades området varvid en bortglömd vinkällare påträffades i sakristians sydvästra hörn. Källaren som var murad med tegel och natursten var 1,8 meter lång och 1,1 meter bred. På 0,7 meters djup fanns ett golv av tegel. Källaren hade gemensamma väggar med kyrkan i söder och väster. Den norra källarmuren var 0,4 meter bred. Den östra muren har okänd bredd eftersom den delvis ligger under plankgolvet. Källaren var fylld med grus och tegel.

Figur 14. Vinkällaren i sakristians sydvästra hörn. Planritning skala 1:40. (Ritning U. Alström).

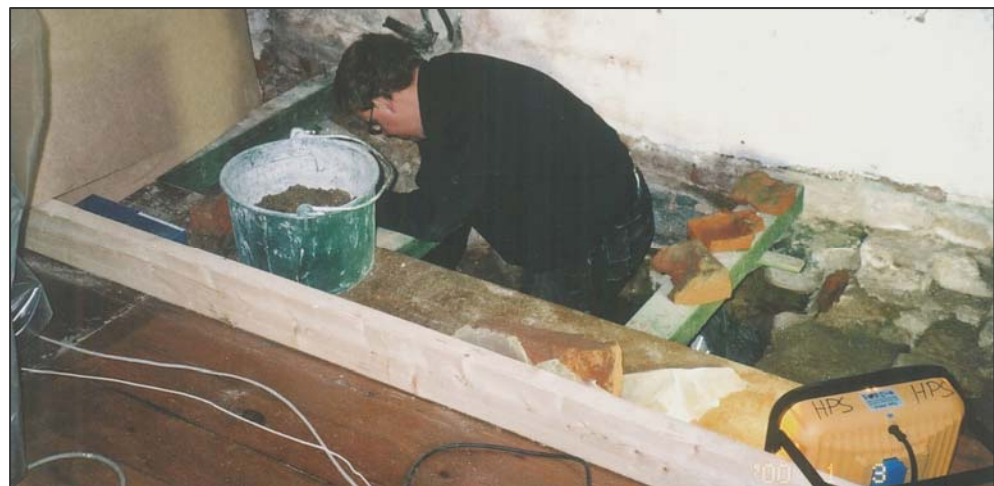
Figur 15. Vinkällaren i sakristian töms med hjälp av murslev och hink. (Foto U. Alström).

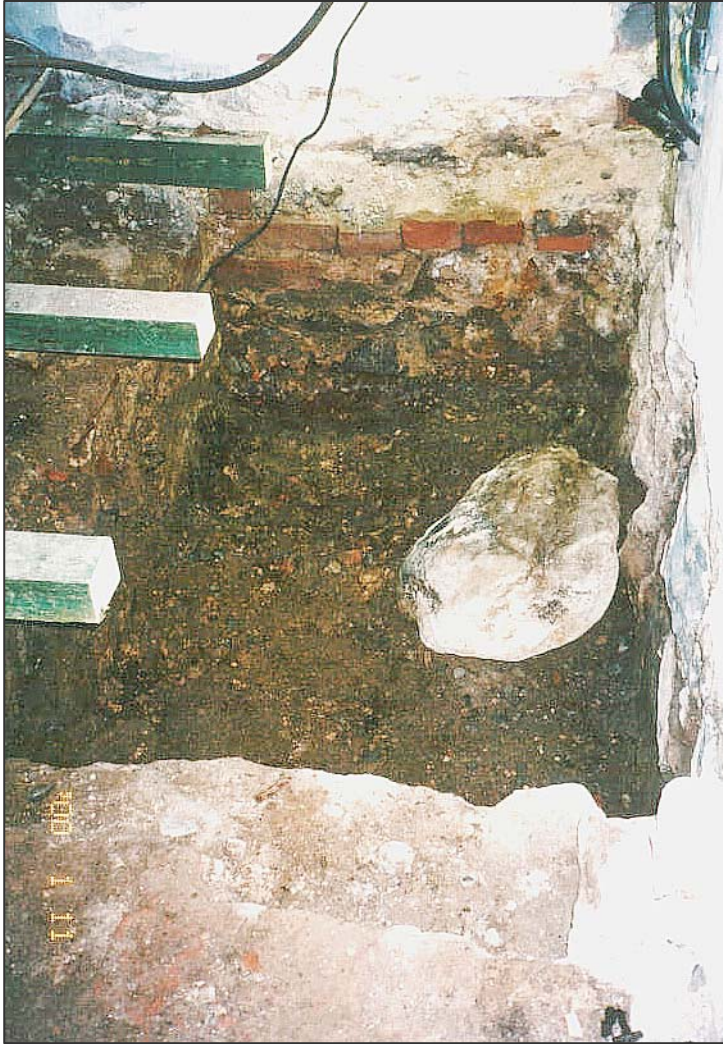
Figur 16. Vinkällaren i sakristians sydvästra hörn. Stenen i källaren tillhör fyllningen. (Foto U. Alström)

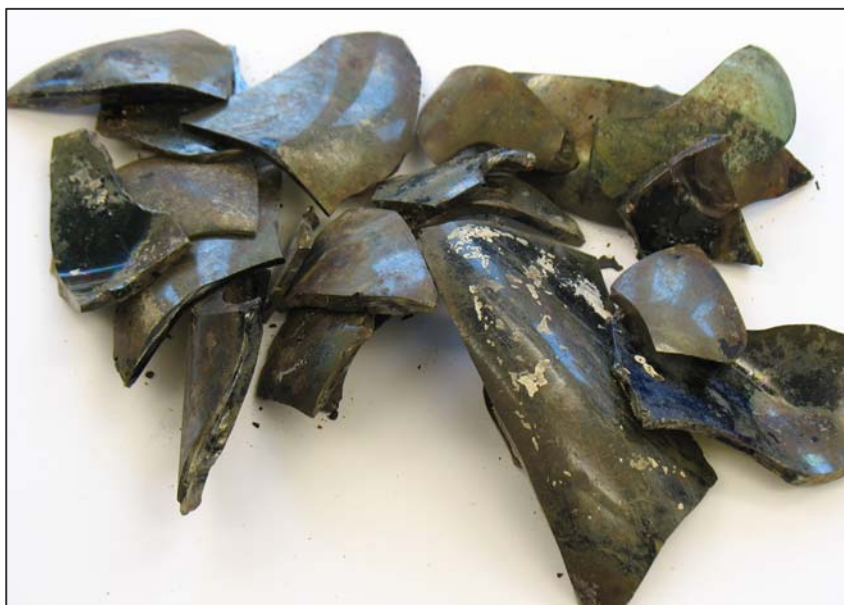
I det här fallet vet vi relativt säkert genom skärvor från en flaska som låg på golvet i vinkällaren att den existerade på 1700-talet, för med början i Skåne 1699 och Skånska glasbruket började en mer omfattande produktion av enklare hushållsglas bl.a. av flaskor av den typ som hittades i källaren. Det följdes på 1700-talet av andra glasbruk som också inriktade sig på flaskor burkar och fönsterglas. 1727 höjdes tullen för glas som en stimulansåtgärd men det dröjde till 1736 innan fler glasbruk etablerade sig (Nisbeth 1991). Under den här perioden, dvs 1700-talet, producerades bl.a. bulliga mörkgröna flaskor Ett trasigt, med gott exempel på denna produktion, påträffades på golvet i vinkällaren. Flaskans skärvor låg undanstädade i ett av källarens hörn.

Figur 19. Delar av skärvorna till den trasiga flaskan i vinkällaren. (Foto J. Äblström)

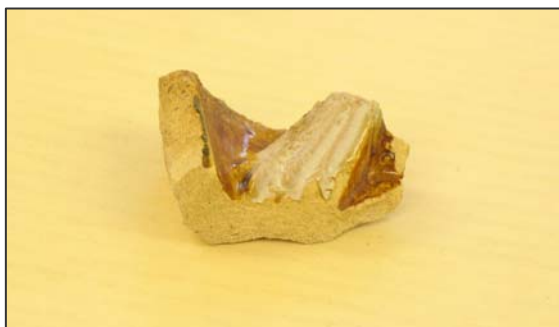
Om de äldsta golvlagren som har funnits i sakristian vet vi inget om. 1803 lades ett tegelgolv in. Ytterligare ett nytt tegelgolv lades in 1912. Eftersom flaskfyndet i källaren troligtvis kan dateras till 1700-talet är det fullt möjligt att den lilla vinkällaren redan 1803 igenfylldes och övertäcktes med tegel. I det lager som låg under tegelgolvet som ställvis var i två lager låg de båda mynten från 1700-talets början men även kritpipsfragment, fönsterglas och tre majolikaskärvor. Majolikan kan dateras till andra hälften av 1800-talet och in i 1900-talet (Wahlström 2007). De båda

Figur 20. En av tre kärvor från en majolikapjäns som påträffades under tegelgolvet i sakristian. (Foto J. Äblström).

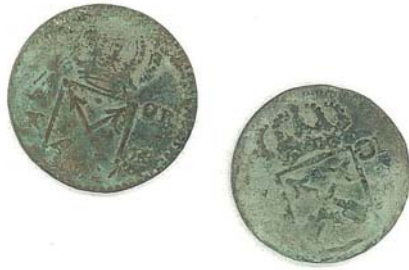
Norr om källaren kunde en profil ritas från nuvarande plankgolv ner till berggrunden. Under tegelgolvet i sättsanden påträffades diverse keramik, skafftfragment av kritpipa, fönsterglas och två mynt präglade 1724 och möjligen 1719 (Tingström 1968). I byggnadslagret påträffades bitar av munk och nunnetegel (Antell 1986). Två större fragment tillvaratogs.

Figur 21. Mynten från sakristian. De är slagna under Fredrik den I och möjligen Ulrika Eleonora tid.

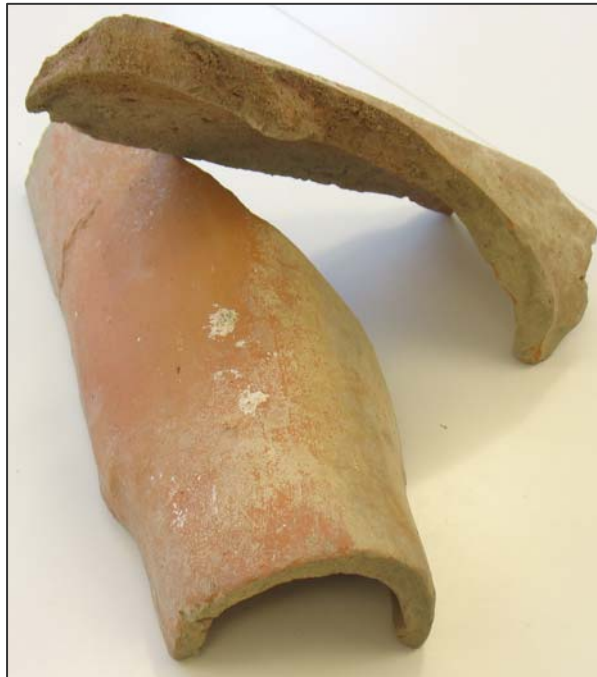
Lager 5 som är ett lager som tillkom under kyrkans byggnadsperiod (profilen figur 17) innehöll ett tunggrävt material bestående av tegel, mindre stenar och kalkbruk. I lagret fanns flera bitar av munk- och nunnetegel. Två större bitar togs tillvara. Någon gång i kyrkans tidigaste historia har kanske delar av taket varit täckt av detta speciella taktegel. Inga skriftliga belägg talar emellertid om ett sådant tak. Det troliga materialet bör ha varit träspån, som på de flesta andra kyrkor. Att det varit spån på kyrkans tak framskymtar i källorna först 1682 (Hammariskiöld 2005).

Figur 22. Munk och nunne-tegel från lager 5 i sakristian. (Foto J. Ählström).
