Kila kyrka

- ny läktarunderbyggnad

Antikvarisk kontroll

Kila prästgård 1:26
Kila Socken
Västmanland

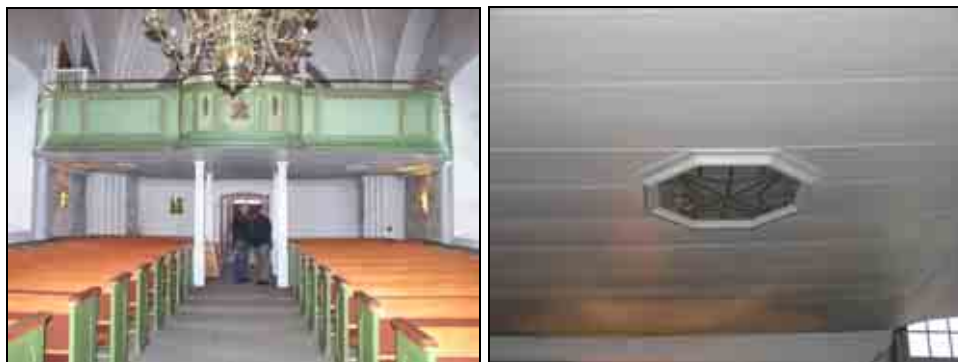
I taket under orgelläktaren fanns tidigare infällda åttakantiga armaturer med blyinfattat glas. En gissning är att de kan ha tillkommit i samband med renoveringen 1936. En av dessa armaturer satt så placerad att väggen för läktarunderbyggnaden kom att skära över ena delen av armaturen. Från församlingens sida fanns ett önskemål om att istället sätta upp det blyinfattade glaset som ett fönster på brudkammarens östra vägg, ut mot kyrkorummet. Ur antikvarisk synvinkel ansågs det vara mer lämpligt att man lät väggen vara slät och istället ge kyrkorummet ett symmetriskt utseende genom att en lika dan mässingsarmatur som i övriga långhuset sattes upp på väggen.

Figur 4. Läktaren före uppförandet av en läktarunderbyggnad. Foto: Helén Sjökvist.

Figur 5. Infälld armatur i läktartaket med blyinfattat glas. Foto: Helén Sjökvist.

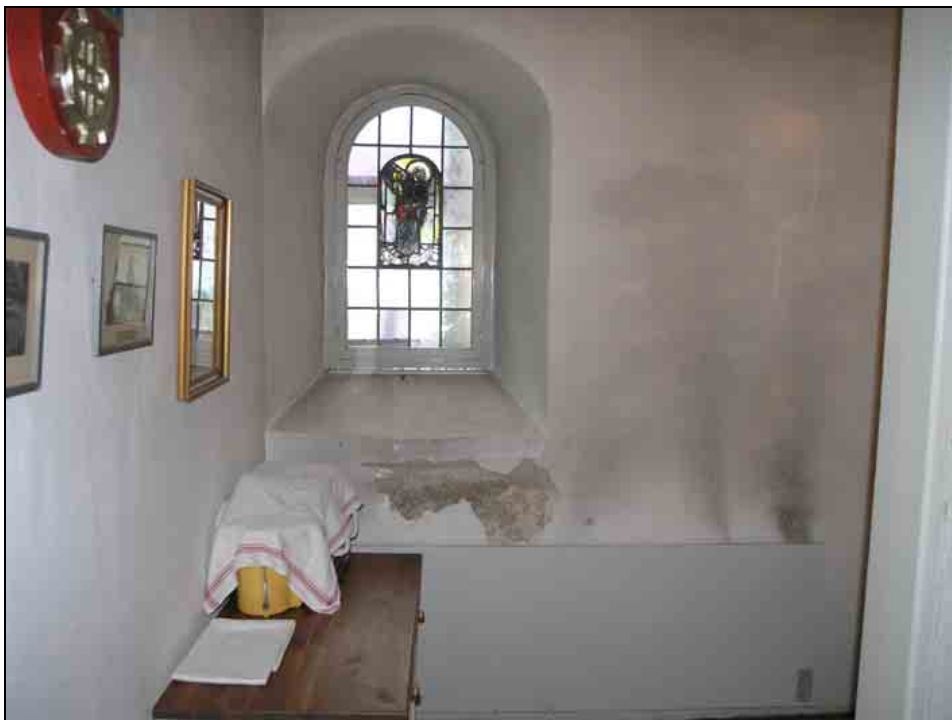
Vissa problem fanns med ytterväggen under fönstret i det tidigare kapprummet. Väggen var målad med en färgtyp som troligen var plastbaserad. Plastfärgen avlägsnades från hela det nya wc-utrymmet med hjälp av färgborttagningsmedel vilket fick verka i cirka 10 minuter. Efter detta var färgen enkel att avlägsna. Skadan åtgärdas med kalkbruk. Väggar målades därefter med en emulsionsfärg från Wibö.

Figur 8. Putsskada under fönstret i det tidigare kapprummet. Foto: Helén Sjökvist.

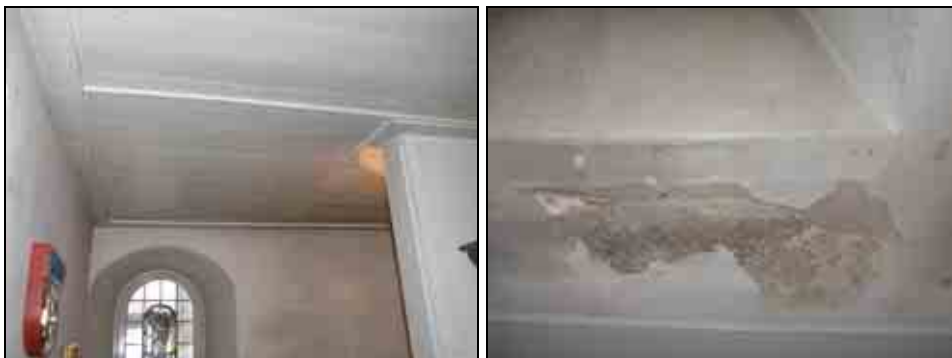
Figur 9. Handhyvlade bräder i taket i det tidigare kapprummet. Foto: Helén Sjökvist.

Figur 10. Närbild av putsskada där man även kan ana underliggande rosa nyanser av kalkfärg. Foto: Helén Sjökvist.

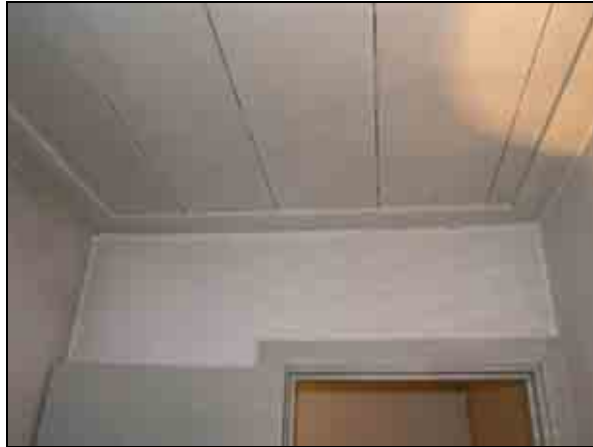
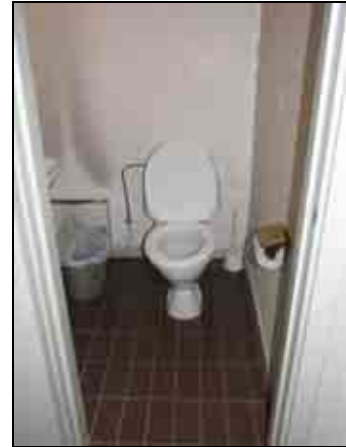
Befintligt WC tillkom i samband med ombyggnaden 1969.⁴ Rummet var relativt litet och tillsammans med ett litet kapprum placerat i vapenhusets norra del. På WC-golvet låg en mörkbrunt klinker medan golvet i kapprummet var täckt med tegel av storformat. Det senare är sannolik detsamma som tillkommit vid ombyggnaden 1936.⁵

Figur 11. Anslutning mellan tak och mellanvägg i det tidigare kapprummet. Foto: Helén Sjökvist.
Figur 12. Tidigare klinkergolv på WC. Foto: Helén Sjökvist.

Befintligt väggparti som delar av utrymmet i WC och kapprum togs bort och de båda rummen slogs samman. Tegelgolvet i det tidigare kapprummet lämnades intakt medan klinkergolvet byttes mot ett 25 mm tjockt golvtegel tillverkat i Bältarbo tegelbruk i Hedemora. Golvet är tänkt att behandlas med Bältarbo golvolja. Taket med handhyvlade bräder behölls intakt. Befintlig taklisttyp kompletterades. En dörr sattes i den befintliga öppningen mot söder. Även för detta ändamål kunde en äldre spegeldörr från kyrkans förråd återanvändas. Snickerier målades med linoljefärg.

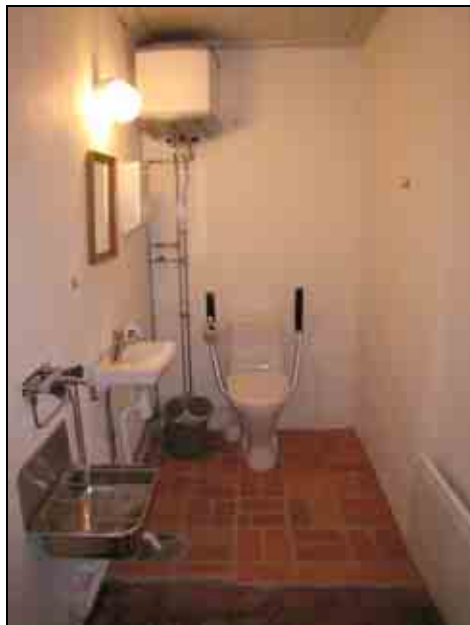
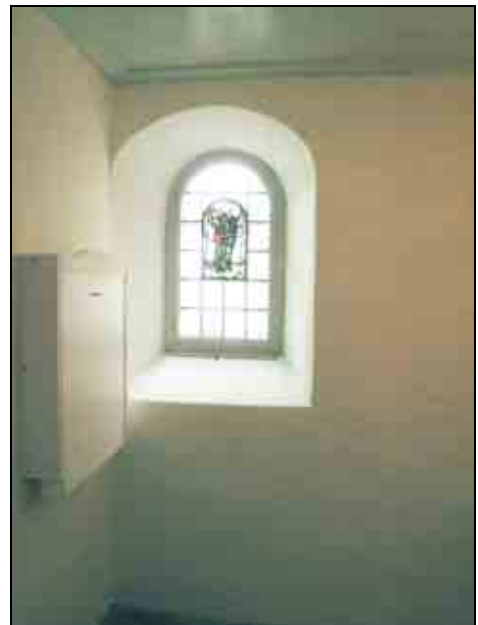
Figur 13. Den tidigare WC-väggen är riven. Klinkergolvet är bytt mot ett handslaget tegel. Foto: Helén Sjökvist.
Figur 14. Puttskadan under fönstret är åtgärdad. På väggen är ett skötbord monterat. Foto: Helén Sjökvist.

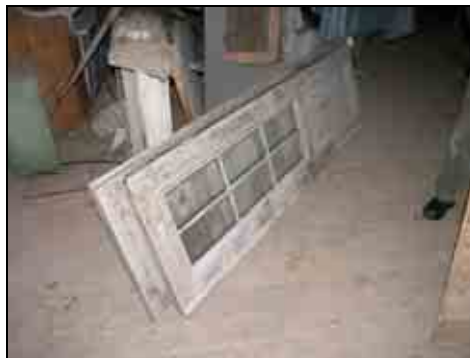
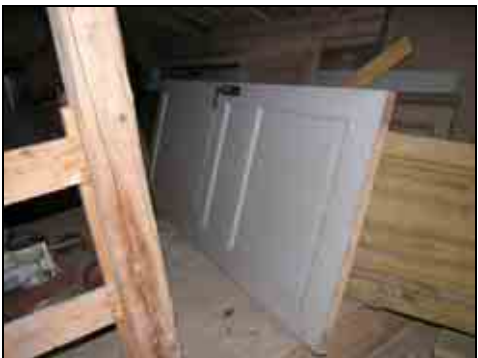
Mot söder sattes en skjutdörr in mot mittgången. Som dörrblad till skjutdörren användes efter små justeringar befintliga äldre dörrblad vilka återfunnits i ett av kyrkans förråd. Genom att dessa kan gå på spår inne i väggen undveks problem med dörrslagningen. Runt dörren sattes ett profilerat foder med en skurkloss längst ned.

Figur 15. Dörrpar som återanvändes som skjutdörrar. Foto: Helén Sjökvist.
Figur 16. Spegeldörr som återanvändes som toalettdörr. Foto: Helén Sjökvist.

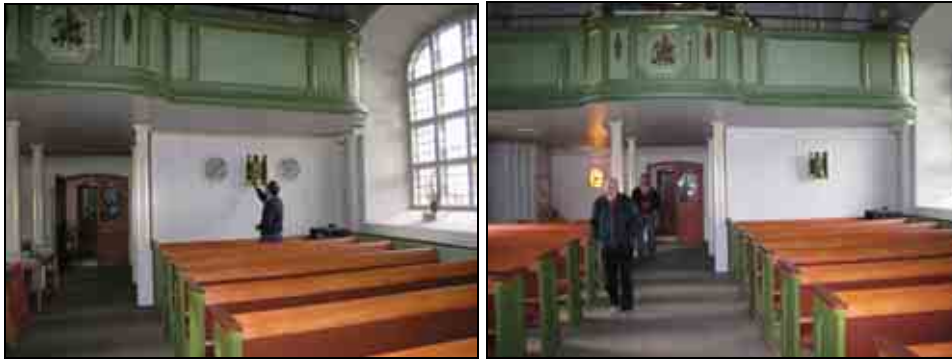
Figur 17. Förslag på uppsättning av fönster på läktarunderbyggnaden. Foto: Helén Sjökvist.
 Figur 18. Slutlig utformning på läktarunderbyggnad. Foto: Helén Sjökvist.

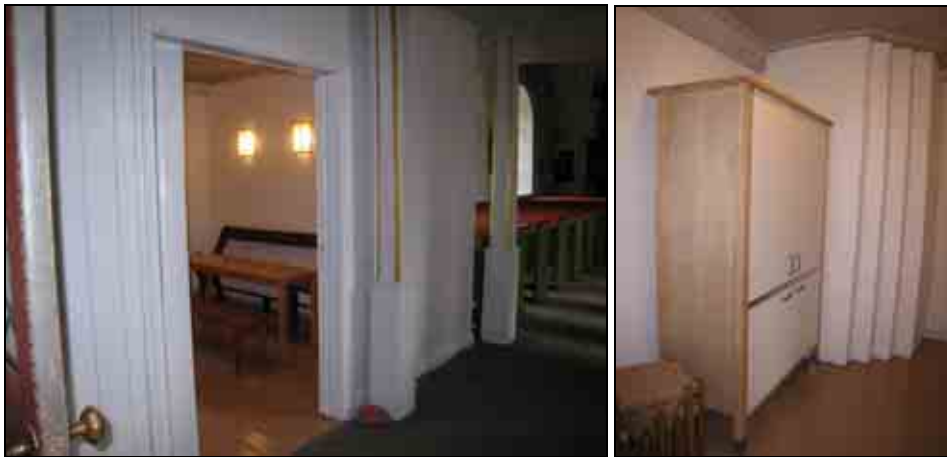
Tre andra gamla väggarmaturer som återfunnits i en materialbod har använts inne i rummet efter byte av eldragning. Mot västra väggen placeras ett trinettkök med luckor. Köket är köpt från IKEA och är bortsett från avlopp och el helt fristående. På så sätt kunde ingreppen i väggarna minimeras.

Figur 19. Läktarunderbyggnaden sedd från mittgången. Skjutdörrarna är indragna i väggen.
 Foto: Helén Sjökvist.
 Figur 20. Trinettkök i läktarunderbyggnad. Foto: Helén Sjökvist.

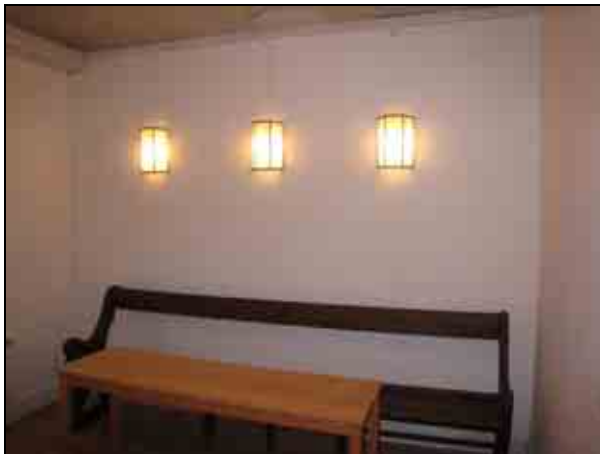
Figur 21. I läktarunderbyggnaden har bland annat en äldre kyrkbänk satts in. Lampetterna på väggen är gamla armaturer som renoverats. Foto: Helén Sjökvist.

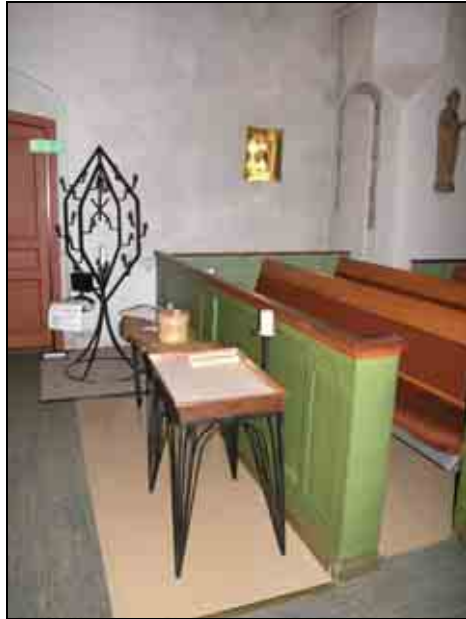
I södra bänkkvarterets västra del har den främsta bänken tagits bort för att skapa ett utrymme för ljusbäraren samt för personer med rullstol vilka tidigare fått sitta i mittgången. Även här är bänkskärmen mot öster kvar. Istället för att ta bort den främre bänken tog man bort en strax nedanför och kvarteret drogs därefter bakåt.

Figur 22. Nedre södra bänkkvarteret efter förkortning av kvarteret. Foto: Helén Sjökvist.

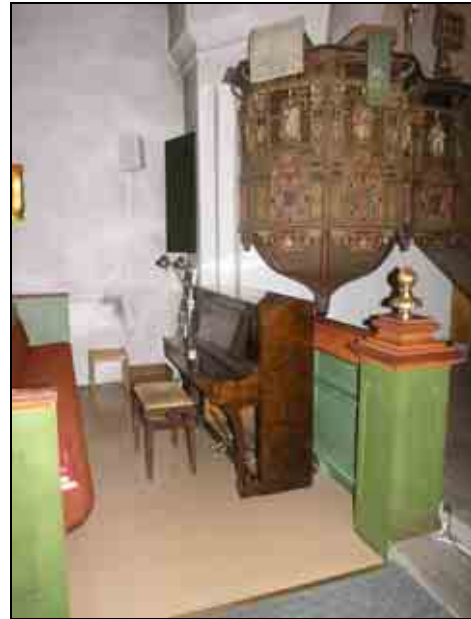
I norra bänkkvarteret har den främsta bänken tagits bort för att ge plats åt ett piano. Kvarterets bänkskärm mot koret är fortfarande kvar.

Figur 23. En bänk har tagits bort i norra bänkkvarteret närmast koret för att göra plats för ett piano. Foto: Helén Sjökvist.

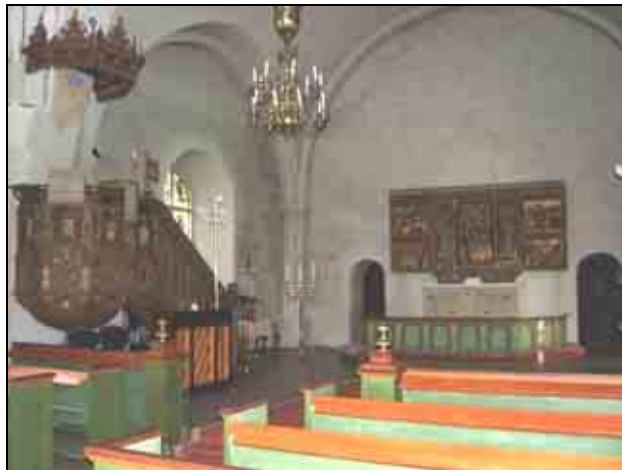
Figur 24. Koret sett från södra entrén före upphängningen av krucifix i koret. Foto: Rolf Hammarskiöld.

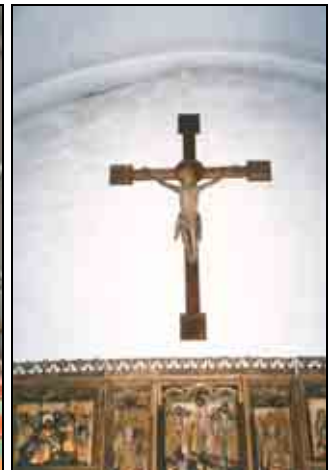
Kyrkans krucifix är troligen tillverkat i Mälardalen omkring år 1300 och är alltså samtida med kyrkobyggnaden.⁶ Krucifixet hängde tidigare på långhusets södra vägg över entrén från vapenhuset. Det har i samband med övriga arbeten flyttats till korets östra vägg, över det medeltida altarskåpet. På denna plats hade krucifixet även sin placering före 1969.⁷

Figur 25. Ny placering av korset i koret. Foto: Ulf Alström.
