Hallsbergs sockenkyrka

Schaktningsövervakning

Hallsbergs kyrka
Hallsbergs socken
Närke

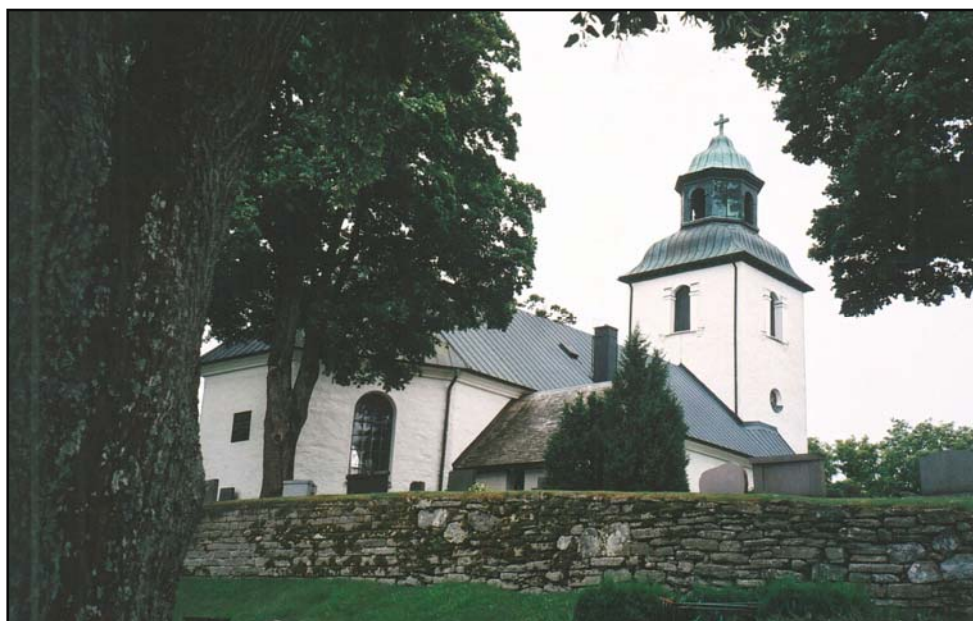
Figur 1. Hallsbergs sockenkyrka från nordöst. (Foto U. Alström.)

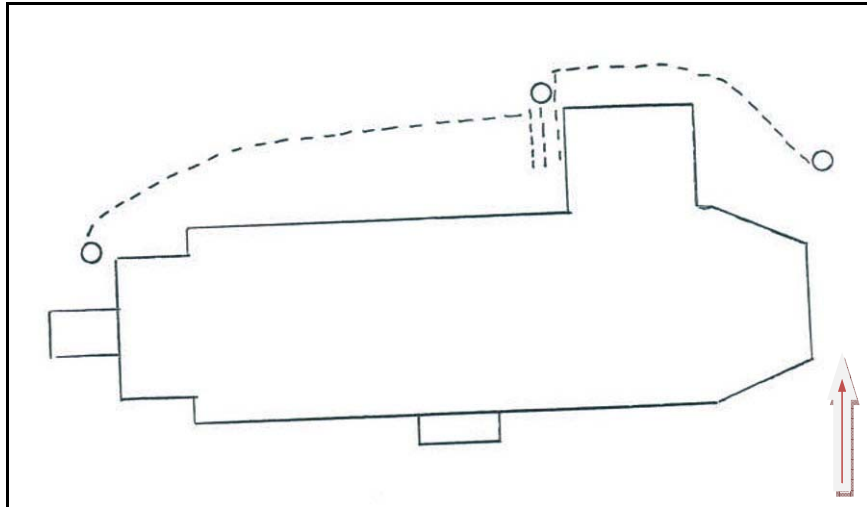
Figur 2. Hallsbergs kyrka. Cirkelar markerar borrhålen. Streckade linjer markerar schaktsträckningen. Skala 1:400.

I schaktningsövervakningen ingick inte de tre borrhålen, utan det var schaktningen för att koppla dem samman som bedömdes vara viktig. Det grävda schaktet var cirka 45 meter långt, 0,4 meter djupt och 0,3-0,4 meter brett. Ytterst få ben påträffades i de grävda massorna vilket får anses typiskt eftersom schaktet låg norr om kyrkan. Vid schaktningar intill kyrkor där grävning skett runt hela kyrkan har det konstaterats att det måste ha skett fler gravläggningar söder om kyrka än norr om. Exempel på det har dokumenterats vid Munktorps kyrka och Kärrobo kyrka, båda i Västmanland (Alström 2007a, 2007b).

Kulturlager i form av tegelfragment, jord och kalkbruk påträffades i schaktet väster om sakristian. Öster om sakristian fanns ett sandigt lager som bör vara påfört vid någon ombyggnad, troligen 1823, för på en skylt på kyrkans östra korvägg står att en ombyggnad skett under Carl den XIV Johans sjätte regeringsår som ju är 1823.

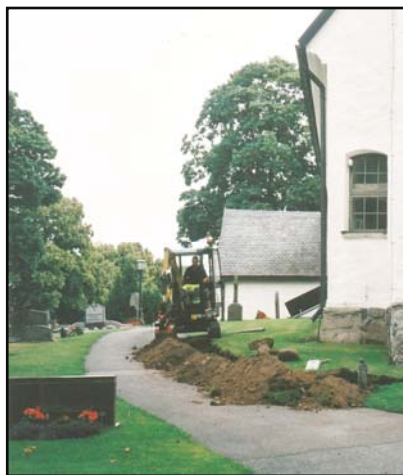
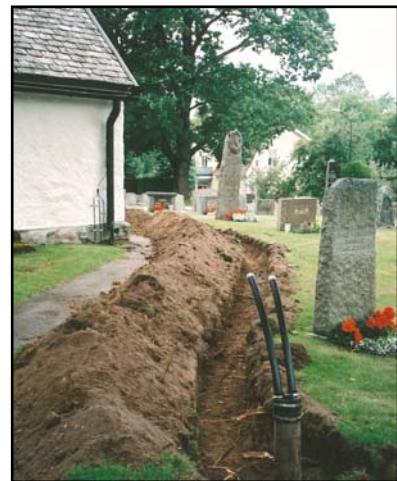
Figur 3 och 4. Schaktningsarbetet vid Hallsbergs kyrka. På bilderna syns bl.a. rören för bergvärmen. (Foto U. Alström.)
