Bergs kyrka

Underhållsåtgärder på klockstapel och fönster

Antikvarisk kontroll

Bergs prästgård 2:1
Bergs socken
Västmanland

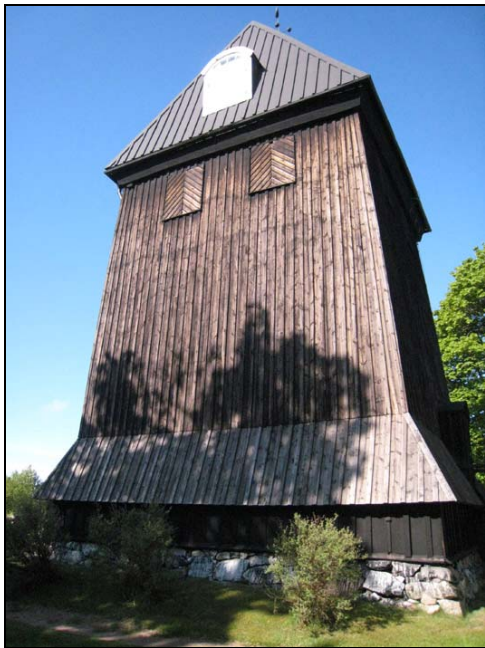
Figur 3. Klockstapel sedd från öster före underhållsåtgärder. Foto: Helén Sjökvist.

Luckorna skrapades rena från löst sittande färg. Norra, västra och södra sidan var i sämst skick och gjordes i princip trärena. På östra sidan kunde mer lämnas. Små trälagningar har gjorts på luckorna. Spår fanns av en mörkt grå kulör bakom befintlig vit kulör. Underst fanns även en ockragul kulör, som av Roger Skogman uppskattas

Klockstapeln har tjärats med dalbränd tjära från Claessons trätjära med en tillsats av 5 kg kimrök till 50 liter tjära.

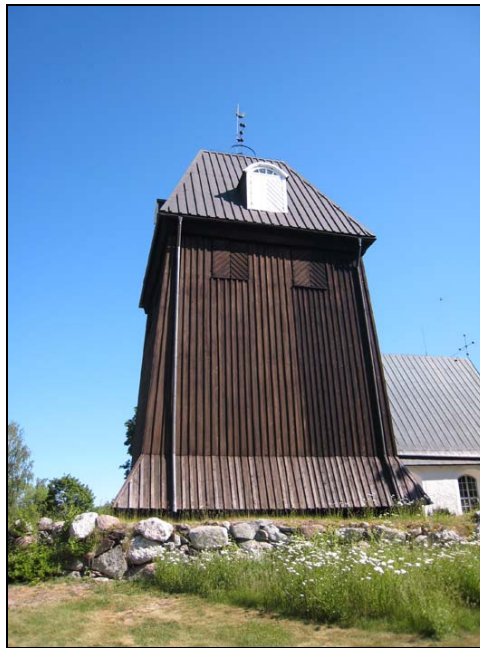
Figur 4. Klockstapelns södra sida före underhållsåtgärder. Foto: Helén Sjökvist.

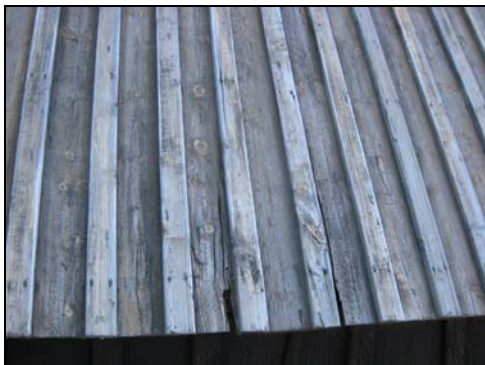
Klockstapelns har under 2008 genomgått små reparationer samt underhållsarbeten. På västra sidan fanns små skador i panelen. Då dessa skulle repareras upptäcktes också rötskador i syllerna. Dessa åtgärdades i samband med arbetet.

Figur 5. Västra sidan på klockstapeln hade spräckor och små rötskador i panelen vilket åtgärdades. Foto: Helén Sjökvist.

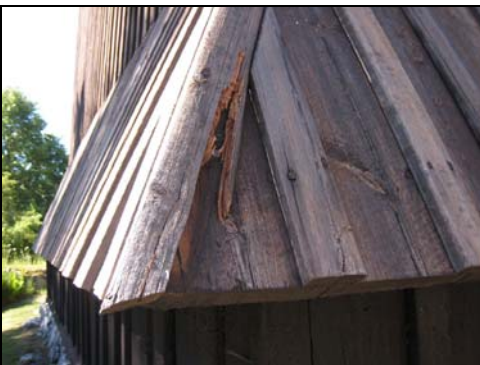
Figur 6. Skador i sydöstra hörnet vilka åtgärdades. Foto: Helén Sjökvist.

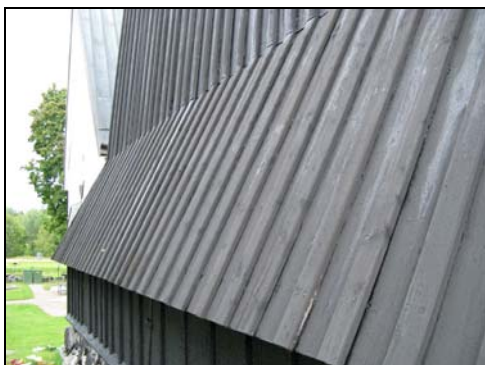
Figur 7. Västra sidan efter åtgärder. Rötskadad panel utbytt. Foto: Helén Sjökvist.

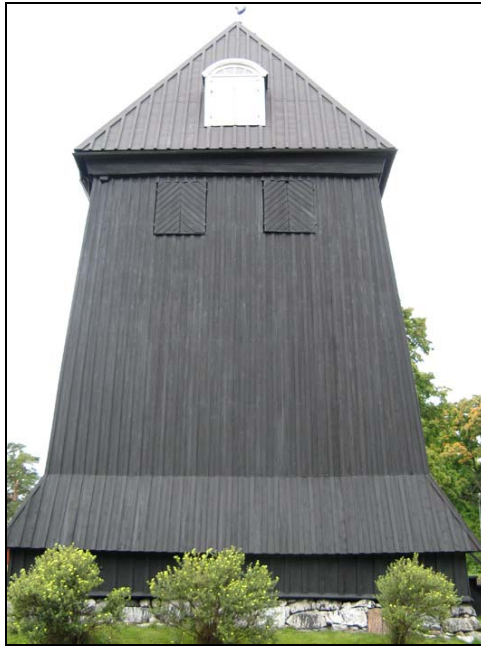
Figur 8. Klockstapeln sedd från öster efter renoveringsåtgärder. Foto: Helén Sjökvist.

till att motsvara cirka NCS 2030-Y10R. Luckorna har 2008 målats med linoljefärg i en kulör som motsvarar cirka 1502-Y, alltså en något gråbruten ton.

Plåttaket har gjorts rent från löst sittande färg och rostfläckar har borstats rena. Spikar som krupit upp har spikats ned. Rostfläckar har mönjats före ommålning. Hänggrännorna har rostskyddsbehandlats invändigt. Stuprören har rengjorts och målats.

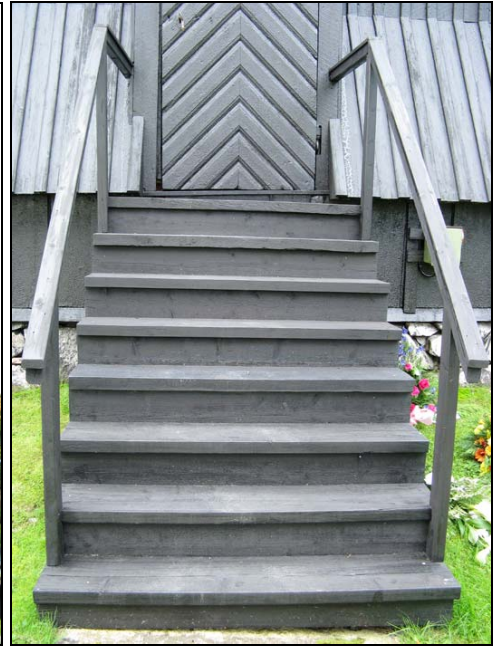
Figur 9. Trappan till klockstapeln efter åtgärder. Foto: Helén Sjökvist.

Trappan har oljats och ett plansteg har bytts ut.

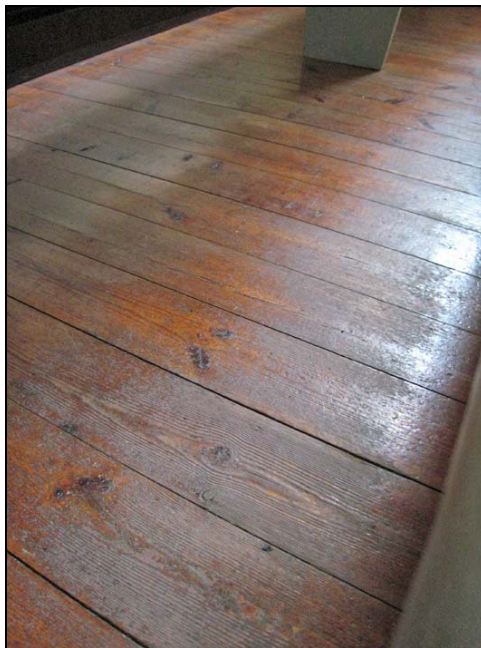
Ursprungligen var hela trägolvet i södra bänkkvarteret tänkt att behandlas. Det konstaterades emellertid att endast golvet i de främsta bänkraderna samt en av de mittersta bänkraderna var i behov av underhåll. Golvet har där behandlats med en oxanolja, vilket enligt uppgifter från målarmästare Herbert Sandner var det som användes vid den förra renoveringen. Före oljning har golvet slipats lätt. Därefter har golvet behandlats två gånger med olja. Resultatet är väldigt blankt men ytan bör komma att mattas.

Figur 10. Golvet i södra kvarteret före åtgärder. Foto: Helén Sjökvist.

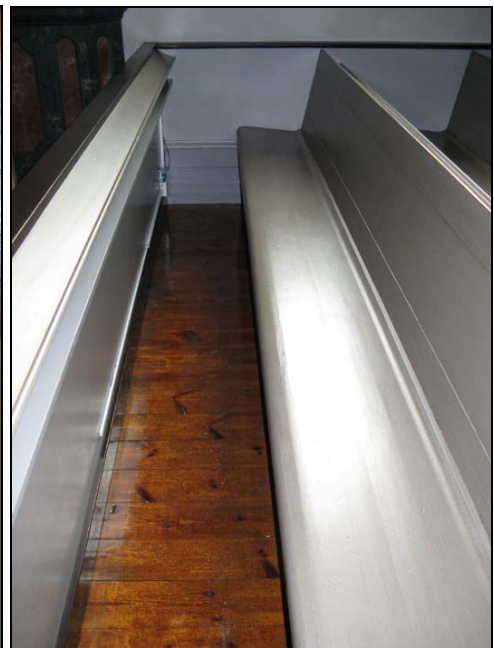
Figur 11. Golvet i södra kvarteret efter åtgärder. Foto: Helén Sjökvist.

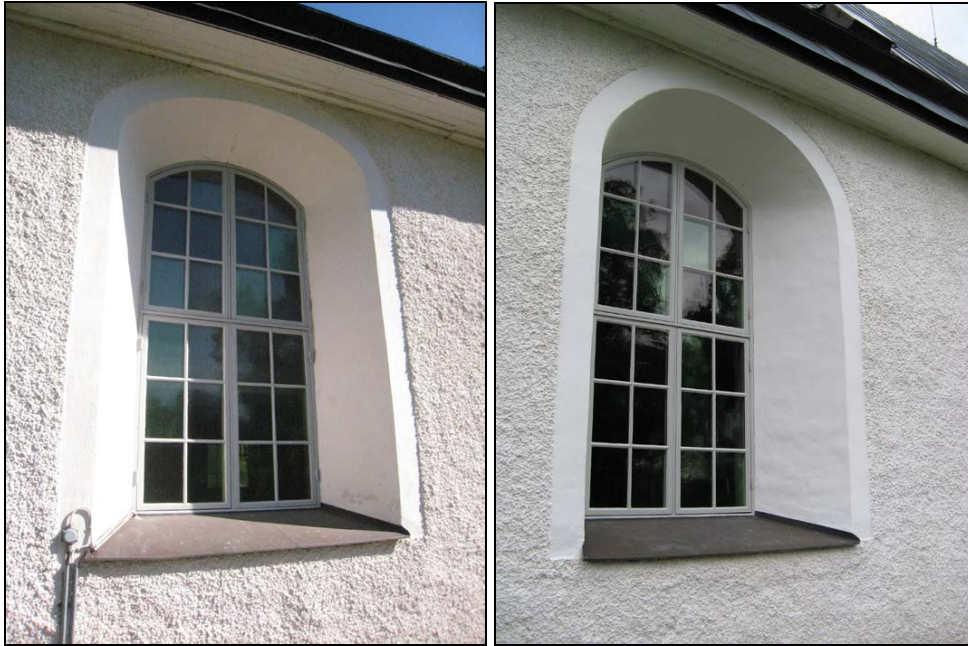
Figur 12. Fönster före åtgärder. Foto: Helén Sjökvist.

Figur 13. Fönster efter åtgärder. Foto: Helén Sjökvist.

Interiört har fönstren tvättats och bågarna har bättringsmålats. Karmbottenstycket är ommålat då detta utsatts mer för rinningar från kondens, sot från stearinljus etc.

Exteriört har fönsterbågarna målats om helt. Även det runda fönstret över västra ingången har målats om. Under den nuvarande grå kulören fanns spår av tidigare färgsättningar. Enligt uppgifter från Roger Skogman hade fönstren bland annat spår av en relativt klar orange kulör samt över denna en grön kulör. Viss omkalkning av nischerna har genomförts. Fönstren har målats med linoljefärg i en gråbruten kulör lika befintlig, vilket motsvarar cirka 1502-Y.

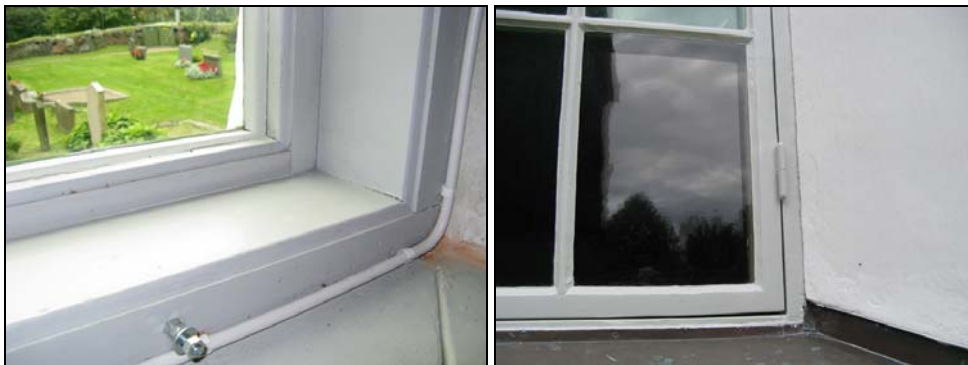
Figur 14. Fönster efter ommålning av insidans karmbottenstycke. Foto: Helén Sjökvist.

Figur 15. Efter ommålning av ytterbåge och yttersida karm. Foto: Helén Sjökvist.
