# Aggarö hamn

## Restaurering av ladugård och loge

Antikvarisk kontroll

Aggarön 1:1  
Kärbo socken  
Västmanland

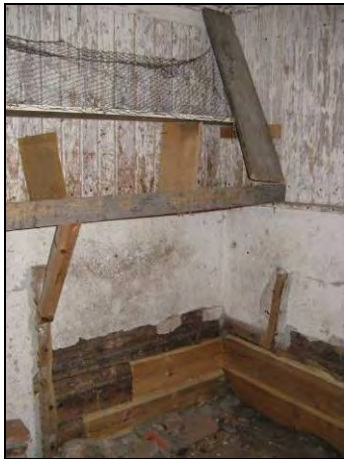
Figur 7. Interiör i ladugården med plats för hönsen. I bildens nedre del syns även den timmerlagning som utförts i ladugårdens nordvästra hörn.

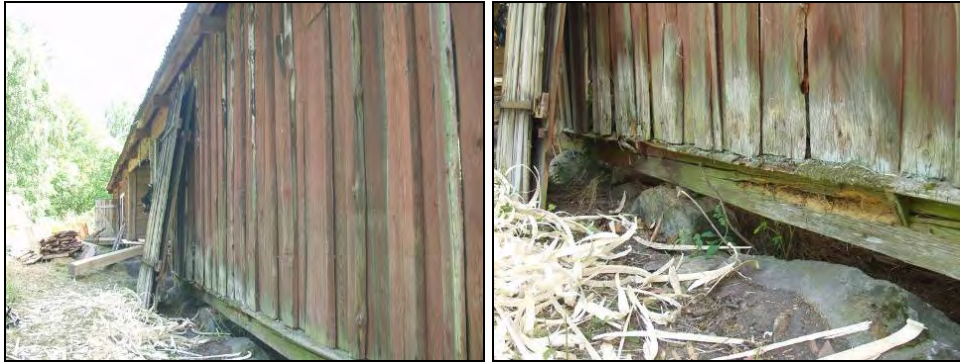
Figur 13. Norrfasaden sedd mot öster före åtgärder

Figur 14. Norra fasaden, rötskador i syllen väster om porten.

På norra långsidan fanns allvarliga rötskador i hammarbandet öster om porten. Skadan hade uppkommit av ett takläckage som även skadat syllstocken allvarligt. Väster om porten fanns en rötskada i syllen som dock var mer begränsad och åtgärden kunde begränsas till en halvsulning. Timmerlagningarna är utförda med furutimmer för att uppnå bättre hållbarhet, trots att det ursprungliga byggnadsmaterialet i huvudsak är gran.

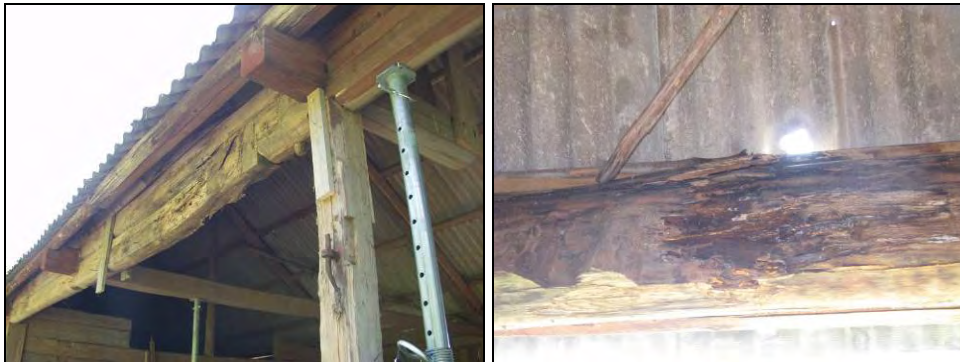
Figur 15. Norra fasaden, rötskador i hammarbandet.

Figur 16. Rötskadat hammarband sett inifrån logen.

Rötskadade partier av hammarbandet öster om logdörrarna byttes och skarvar utfördes vid befintliga äldre skarvar samt vid takstol. För att möjliggöra bytet av syllstock i ladugårdsdelen av byggnaden behövdes de nedersta varven av spiktegel på insidan demonteras. Den stolpe som stått som stöd under det rötskadade hammarbandet återmonteras ej då denna endast tillkommit för att stötta det skadade stället.

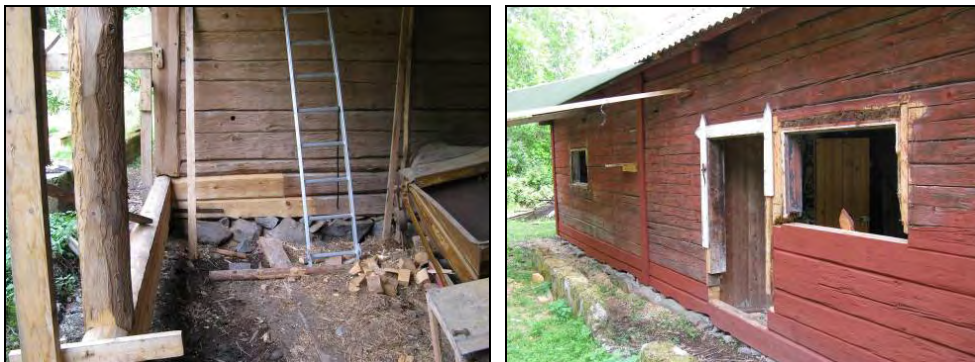
Figur 17. Timmerlagning i ladugårdsdelens nordvästra parti. I hörnet anas ett hörnjärn som stärker sammanfogningen.

Figur 18. Norra fasaden syllbyte samt byte av timmer under fönsteröppning.

Panelen demonterades från logens östra parti där rötskadorna i stommen var störst. Syllen och första stockvarv byttes hela vägen från logdörrarna fram till byggnadens östra gavel. Syllen har fått figuranpassas efter grunden för att få den på plats.

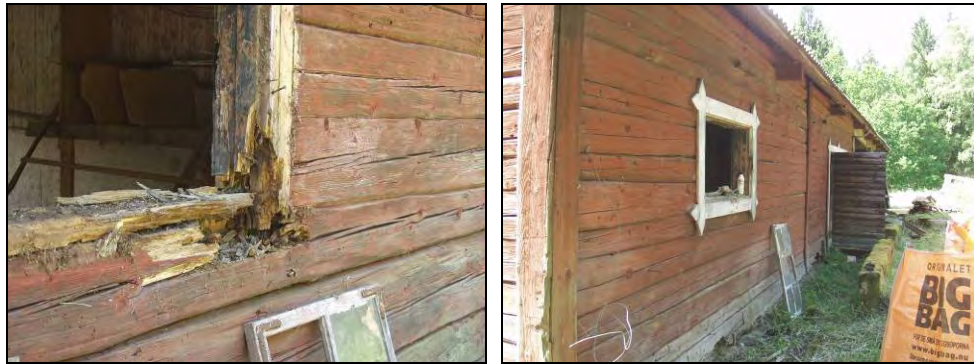
Figur 23. Norrfasadens västra fönster. Omfattande rötskador i karm och timmer.  
 Figur 24. Norrfasadens sedd mot väster före åtgärder.

Karmarna på det båda fönstren var rötskadade. Rötskadorna hade även gått ned i stockarna nedanför varför rötskadade partier byttes mot friskt virke. Karmarna nytillverkades med kopierade profiler. Fönsteromfattningarna återställdes lika befintligt utförande med visst inslag av återvänt virke samt även nytt, hyvlat virke. På de gamla fönsterbågarna fanns spår av en brun samt en svart kulör under befintlig vit färg. Baksidans bågar nytillverkades och de delar som gick att återanvända användes för komplettering av södra fasadens bågar. Fönsterglasen kommer från Kopparlunden i Västerås.

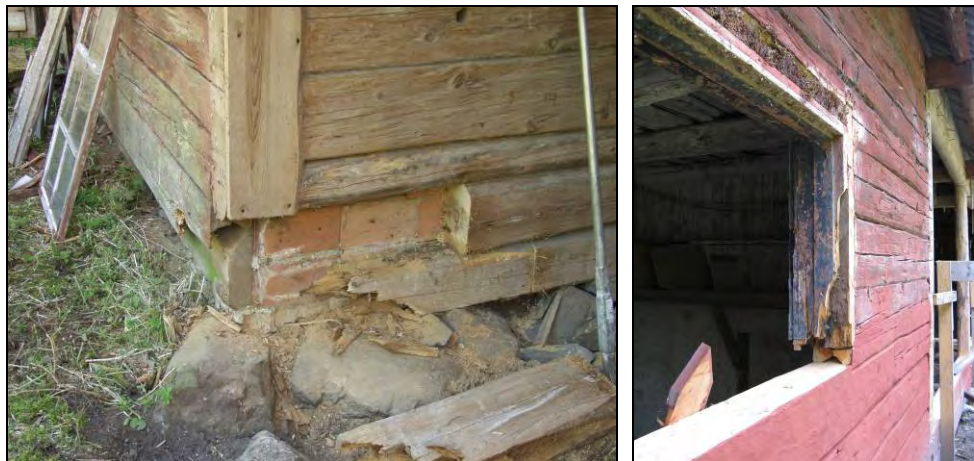
Figur 25. Norra fasaden, nordöstra hörnet, skadad syllstock.  
 Figur 26. Norra fasadens västra fönster, timret utbytt under fönsteröppning.

Ladugårdens nordöstra hörn hade skador i två timmervarv och de rötskadade två timmervarven byttes till en längd av cirka en meter.

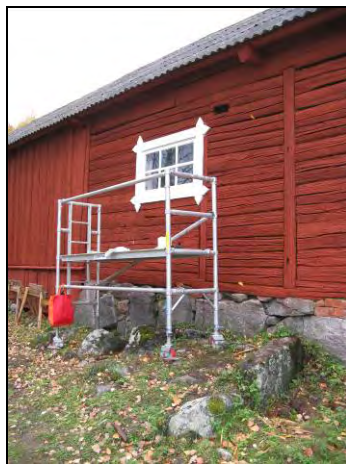
Figur 35. Södra fasaden, ev. igensatt öppning eller skarvning mellan byggnadsdelar, utförd med gåt och svärd. Antydning finns till en körbro upp mot grunden.

Spår finns på fasaden av vad som kan vara en igensatt öppning eller dylikt. Timret är sammanfogat med gåt och svärd. För att skydda konstruktionen önskade man sätta dit en täckbräda för att på så sätt minska risken för rötskador. På samma sätt har man sedan tidigare skyddat samma typ av konstruktion på baksidan. Detta kan vara en godtagbar åtgärd ur antikvarisk synvinkel då den är helt reversibel, men har dock ej genomförts inom ramen för detta projekt

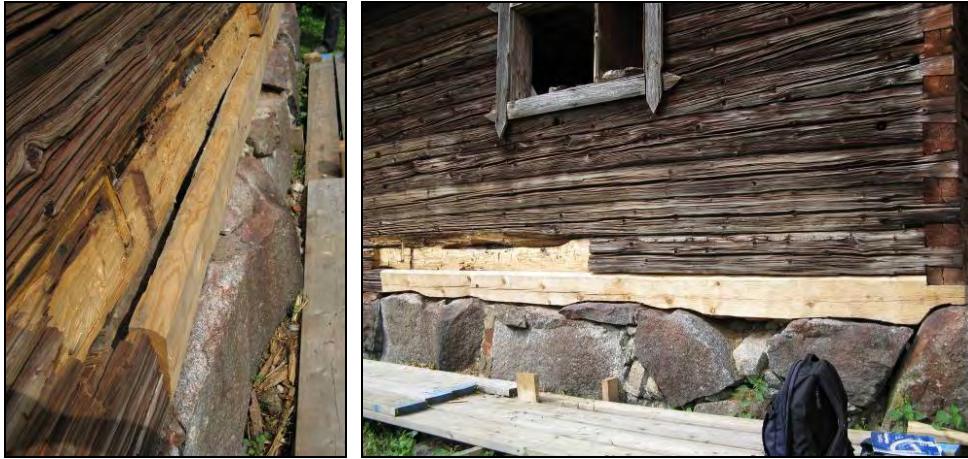
Figur 37. Södra fasaden syllbyte i östra delen. Syllen fick göras tunnare än normalt för att passa mot den gjutna klacken på insidan.

Figur 38. Södra fasaden syllbyte i östra delen.

Syllen har delvis blivit utbytt i den östra delen av fasaden. Eftersom man troligen rensat bort rötskadade delar i timret före gjutningen av den invändiga betongklacken var man även nu tvungen att göra syllen tunnare än omkringliggande timmer. I den västra delen har vissa av de undre täckbrädorna bytts.

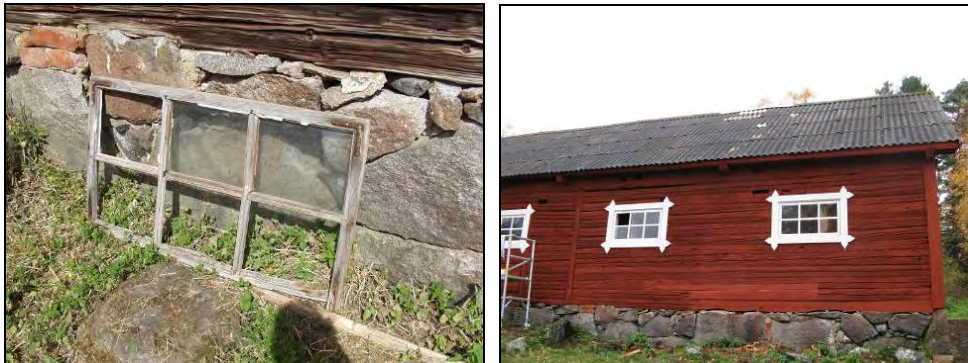
Figur 39. Skadat fönster från södersidan.

Figur 40. Timmerlagning på södra fasaden efter avfärgning.

Fönstren har renoverats, delvis med material från norrsidans bågar. Logporten har reparerats och ett par brädor i dörrbladen har bytts ut. Enstaka brädor i panelen har bytts mot nytt kilsågat virke.

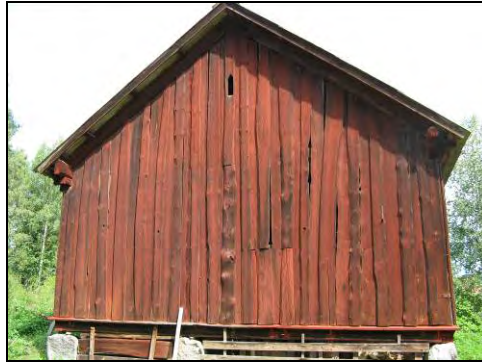
Figur 43. Västra fasaden med panel som släppt.

Plinten/hörnstenen i det nordvästra hörnet har flyttats in cirka 15 cm då den höll på att glida ut. Man har även pallat upp något för syllen. Vattbrädan har kompletterats med nytt friskt virke. I övrigt behövde man bara fästa den löst sittande panelen.

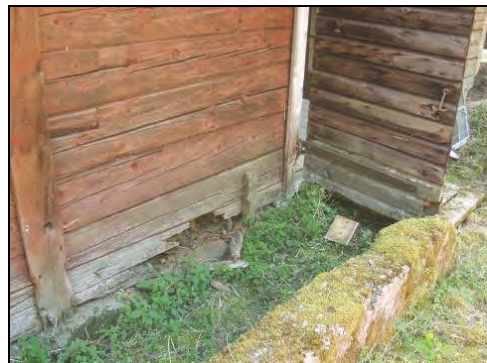
Figur 48. Rötskador i syllstocken.

Kaninburen är borttagen. Syllen har bytts liksom ett stockvarv över dörröppningen. Dörren har tjärats med trä tjära och dörrfodren har bytts mot nya i hyvlat virke.

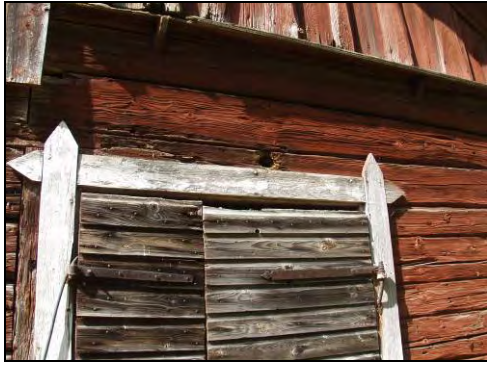
*Figur 49. Rötskada över dörröppning.*

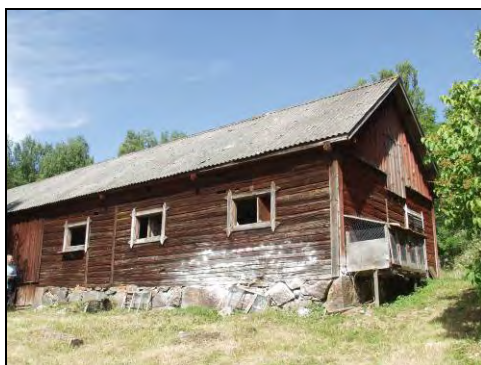
*Figur 51. Byggnaden före restaureringen. Det vita pulvret på byggnaden är myrbekämpningsmedel.*
