Ängsö slott

Restaurering av innertak

Antikvarisk kontroll

Ängsö gård 2:1
Ängsö socken
Västmanland

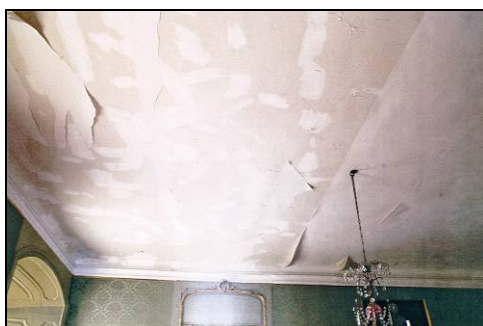
Microliteväven har tagits ned från taket i Armfeldtska rummet, en trappa upp, efter att våder helt hade lossnat. Underlaget rengjordes till fast underlag. Små putslagningar har genomförts. Inga underliggande färgskikt med avvikande kulörer noterades. Senaste ommålningen av taket tros ha utförts med en alkydoljefärg på underliggande väv och oljefärgspatentering. Därunder finns troligen limfärgsskikt. Oljefärgsmålningen eller patenteringen kan emellertid ha genomförts redan på 1910-talet då Alfred Piper genomförde en omfattande inre renovering av slottet. Microliteväven sattes upp i taket på 1960-talet. Inga påtagliga skador fanns i putstaket varför man kan tro att väven sattes upp av estetiska skäl.

Figur 2. Armfeldtska rummet med delvis nedfallen, delvis nedriven microlite. Foto: Jan Gustafsson.

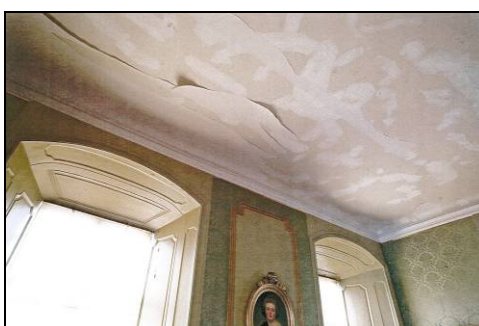
Figur 3. Armfeldtska rummet med delvis nedfallen, delvis nedriven microlite. Foto: Jan Gustafsson.

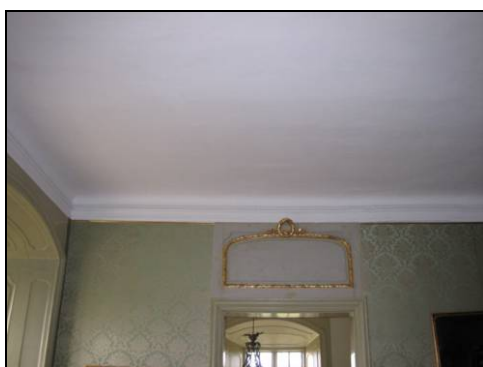
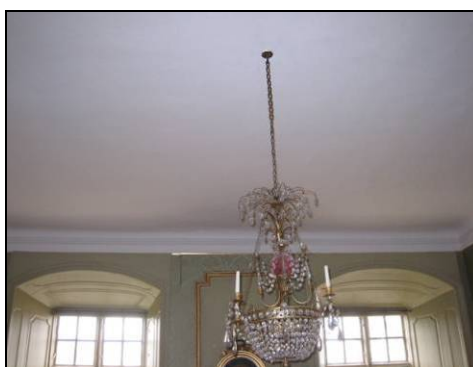
Figur 4. Armfeldtska rummet efter åtgärder. Foto: Helén Sjökvist.

Figur 5. Armfeldtska rummet efter åtgärder. Foto: Helén Sjökvist.

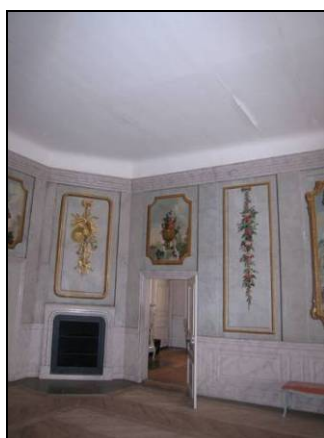
Väven hade mycket dålig vidhäftning vid underlaget. Under väven fanns ett vävlim och under detta en patentering vilken troligen utförts för vävens vidhäftning. Väven var målad med en matt alkydoljefärg. Troligen hade detta utförande blivit för tätt och fuktvandringen från murverket har så småningom lett till att väven börjat släppa från underlaget. Även limmet bör ha åldrats sedan 1960-talet då väven sattes upp. Som underlag för det putsade taket finns en vassmatta. Inga underliggande färgskikt med avvikande kulörer noterades vid rengöringen av taket.

Figur 6. Balsalen, lossnad microlite i taket. Foto: Helén Sjökvist.

I den ursprungliga planen för arbetena i balsalen på tredje våningen ingick att fästa tillbaka befintlig microliteväv. Då man kunde konstatera att väven under den tid som förflutit sedan första besikten hade hunnit släppa ytterligare från underlaget, ansågs det vara motiverat att helt avlägsna microliten och återgå till ett limfärgsmålat tak.

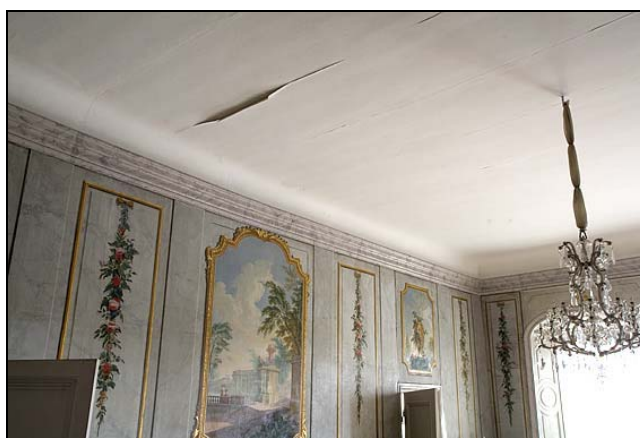
Figur 7. Balsalen, lossnad microliteväv i taket. Foto: Jan Gustafsson.

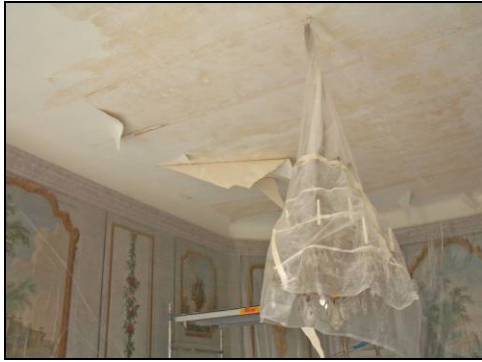
Figur 8. Nedrivning av microliteväv. Foto: Cay Fredriksson.

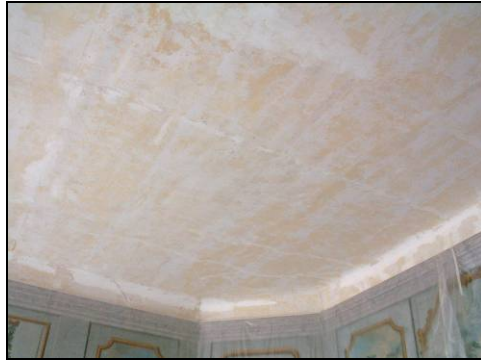
Figur 9. Microliten borta från taket. Foto: Cay Fredriksson.

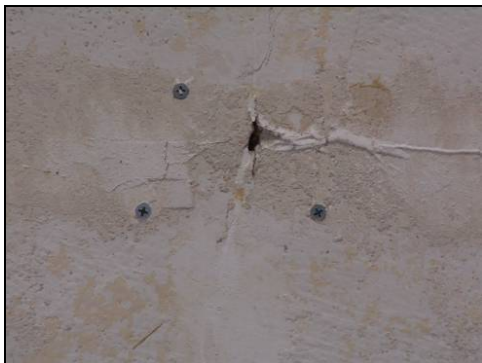
Figur 10. Exempel på spricka som säkrats med gipsskruv. Foto: Cay Fredriksson.

Efter det att väven tagits ned lagades skador upp med gips. Enstaka sprickor har fästs upp med minsta sortens gipsskruv som försänkts. Då man först försökte säkra sprickorna med skruv och bricka gav det ett sämre resultat med ökad sprickbildning, varför man övergick till ett utförande med enbart skruv. Antalet sprickor var dock inte särskilt stort.

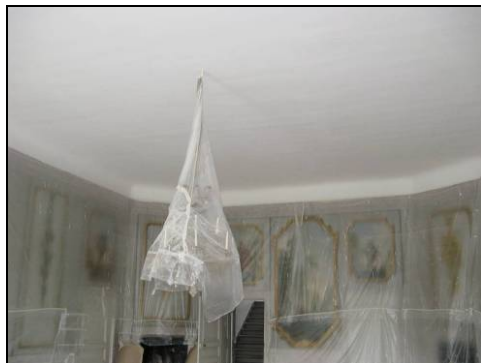
Figur 11. Balsalens tak efter åtgärder. Foto: Helén Sjökvist.

Hela taket patenterades med en mager halvblank oljefärg från Alcro till vilken man tillsatt linolja och alifatnafta. Därefter har taket strukits med en limfärg bestående av en egentillverkad cellulosalimbaserad färg med liten tillsats av Wibo emulsionsfärg.

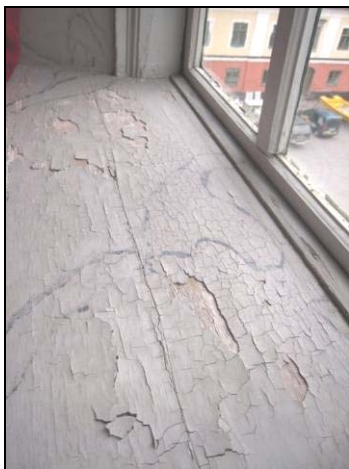
Endast fönsterbänken var skadad varför övriga delar lämnades utan åtgärd. På fönsterbänken fäste den befintliga färgen mycket dåligt. Som underlag till det befintliga målningsskiktet låg oljespackel. Troligen har målningen tillkommit under 1900-talet, antingen vid den stora renoveringen på 1910-talet eller i samband med renoveringen på 1960-talet. Vid skrapning uppges av Cay Fredriksson att små spår framkom av vad som kan ha varit ett äldre färglager under oljespacklet. Det var inte tillräckligt omfattande spår för att avgöra om det fanns något mer dekorativt måleri men kulören låg nära det befintliga måleriet varför man kan gissa sig till att man utgått från tidigare färgskikt då det nuvarande måleriet tillkom.

Figur 12. Balsalen, mycket svårt skadat måleri på fönsterbänk. Foto: Helén Sjökvist.

Ommålning genomfördes med en platsbruten linoljaefärg i samma kulör som den befintliga. Endast större skador ilagades med oljespackel. Pigmentering gjordes med zinkvitt, grå umbra och guldockra. Även den marmoreringsmålning som finns i nischerna kopierades.

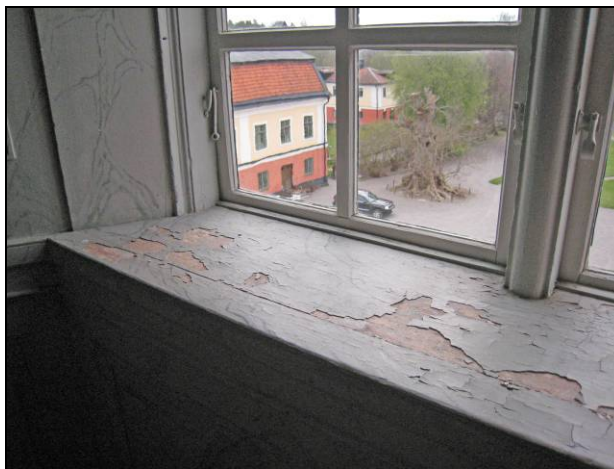
Figur 13. Balsalen, mycket svårt skadat måleri på fönsterbänk. Foto: Helén Sjökvist.

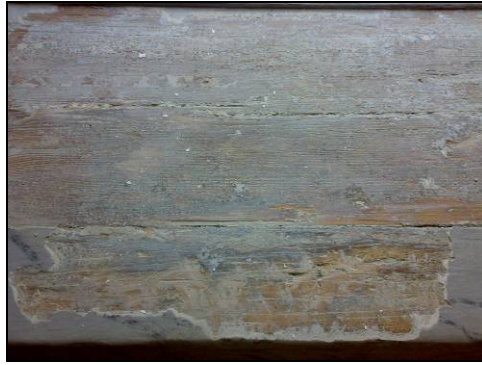
Figur 14. Färgspår under oljespackel. Foto: Cay Fredriksson.

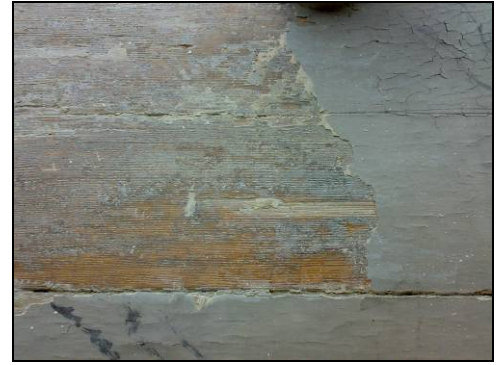
Figur 15. Färgspår under oljespackel. Foto: Cay Fredriksson.

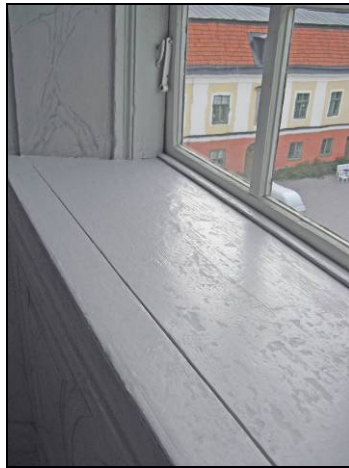
Figur 16. Balsalen, fönsterbänken renskräpad och grundad med linoljefärg. Foto: Helén Sjökvist.

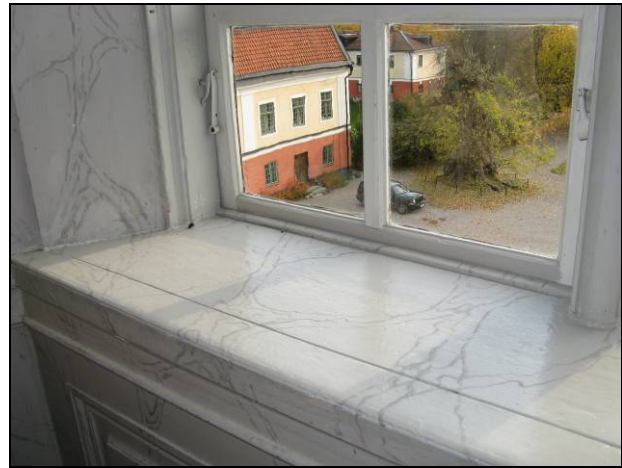
Figur 17. Fönsterbänken färdigmålad. Foto: Helén Sjökvist.

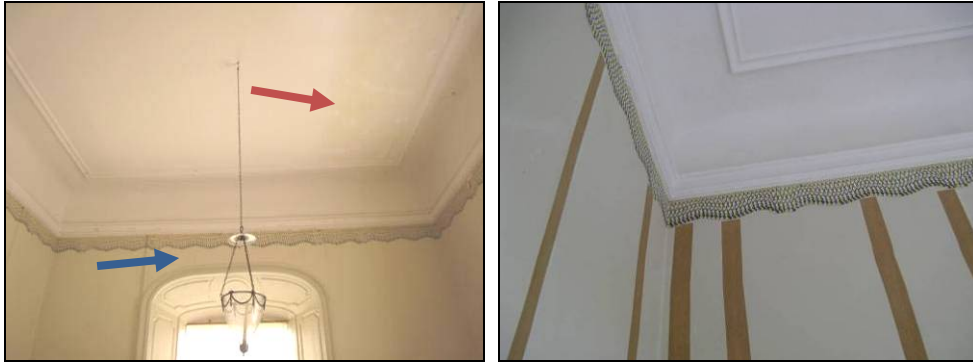
Den microlite som var limmad i taket hade även limmats ned över de kraftiga hålkälen och listverket. Väven fäste dåligt mot underlaget och kunde avlägsnas enkelt. Sprickor fanns framförallt i hålkälen och listerna medan takytan hade färre sprickor. Inga sprickor var emellertid så omfattande att man behövde säkra dem med skruvar.

Figur 18. Gavelrummet på tredje våningen. Röd pil markerar nedfallen microlitevåd. Blå pil markerar lossnad tapetvåd. Foto: Helén Sjökvist.

Figur 19. Makulaturpapp över tapetskarvar. Foto: Helén Sjökvist.

I gavelrummet på tredje våningen hade tapetens skarvar släppt från väggarna. Troligen tapetserades rummet om på 1960-talet i samband med att microliten sattes upp i taket. Tapeterna skars upp i skarvarna. Skarvarna gipslagades därefter samt överklistrades med makulaturpapp för att fästa in tapeterna. I de uppskurna tapetskarvarna kunde enligt uppgift från Cay Fredriksson en tidigare ljusgrön, schablonmålad yta skönjas. Väggarna målades med Wibos emulsionsfärg i samma kulör som befintliga tapeter. Bården behölls med en mindre lagning och retuscherings över ena fönstret.

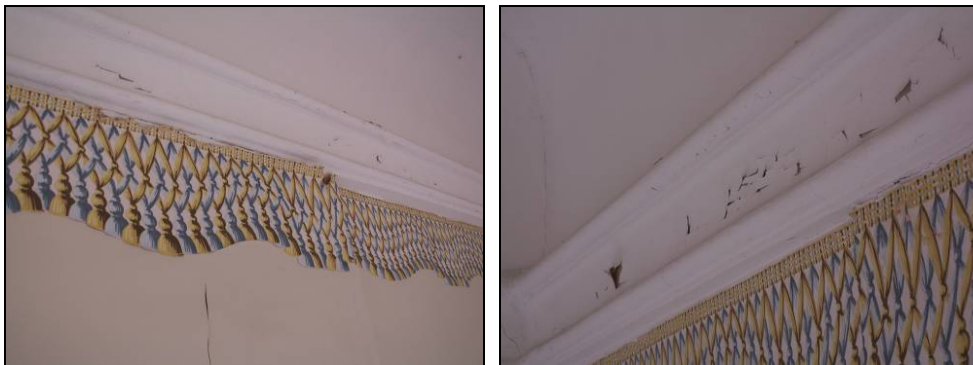
Figur 20. Skadad bård och färgsläpp vid hålkäl. Foto: Cay Fredriksson.

Figur 21. Färgsläpp vid hålkäl. Foto: Cay Fredriksson.

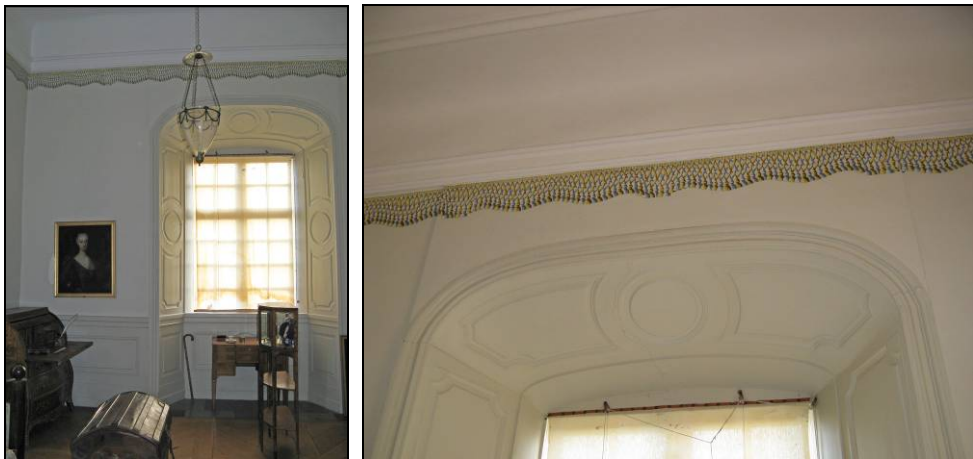
Figur 22. Hörnrummet efter åtgärder. Foto: Helén Sjökvist.

Figur 23. Reparerad och retuscherad bård över östra fönstret. Foto: Helén Sjökvist.

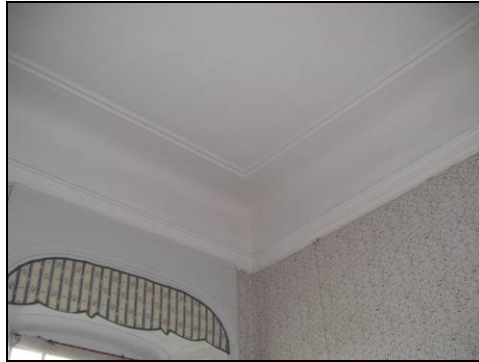
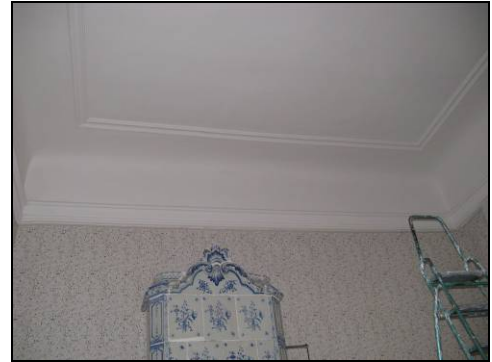
Figur 24. Brita Bååths rum efter åtgärder. Foto: Helén Sjökvist.

Figur 25. Brita Bååths rum efter åtgärder. Foto: Helén Sjökvist.

I Brita Bååths rum på tredje våningen hade även där microliten lossnat från taket. Efter rengöring kunde taket patenteras med en mager halvblank oljefärg från Alcro till vilken man tillsatt linolja och alifatnafta. Därefter har taket strukits med en limfärg bestående av en egentillverkad cellulosalimbaserad färg med liten tillsats av Wibo emulsionsfärg.

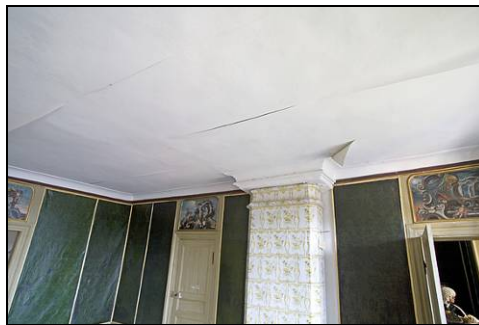
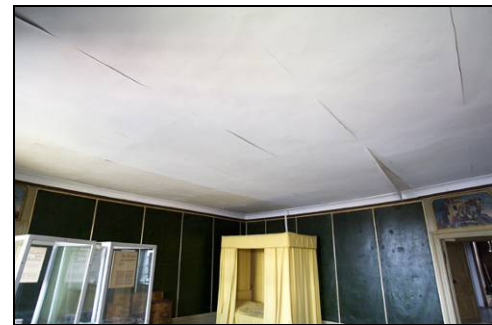
Figur 26. Sovrum på fjärde våningen före åtgärder. Foto: Jan Gustafsson.

Figur 27. Sovrum på fjärde våningen före åtgärder. Foto: Jan Gustafsson.

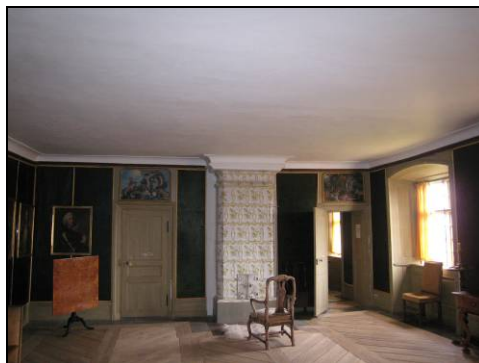
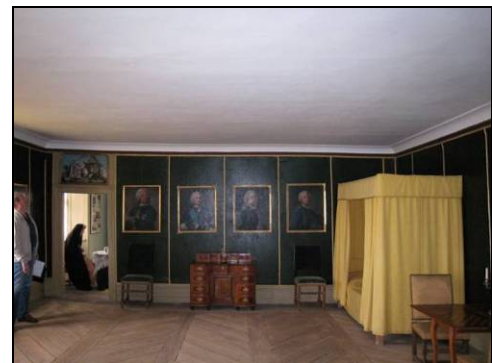
Figur 28. Sovrum på fjärde våningen. Taket åtgärdat. Foto: Helén Sjökvist.

Figur 29. Sovrum på fjärde våningen. Taket åtgärdat. Foto: Helén Sjökvist.

I sovrummet på fjärde våningen har microliteväven tagits ned helt då två våder redan fallit ned av sig självt. Små putslagningar i taket har genomförts med gips. Taket har målats med en platsblandad cellulosalimsbaserad limfärg med tillsats av 20% Wibo emulsionsfärg.

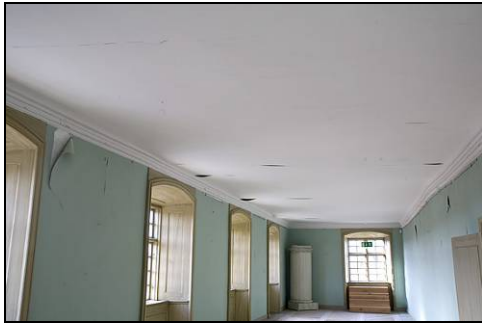
Figur 30. Galleriet med löst sittande microlite på väggar och i tak. Foto: Jan Gustafsson.

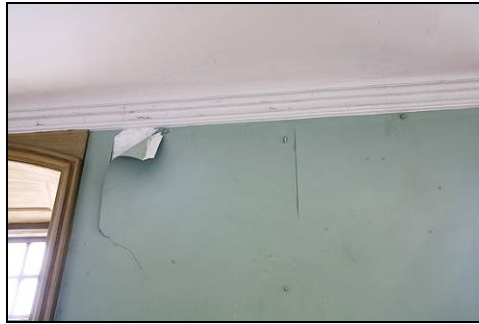
Figur 31. Galleriet med löst sittande microlite på väggar. Foto: Jan Gustafsson.

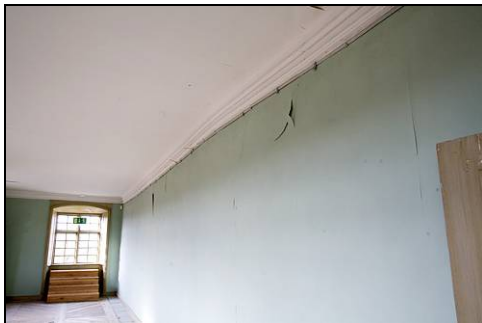
Figur 32. Galleriet med löst sittande microlite på väggar och i tak. Foto: Jan Gustafsson.

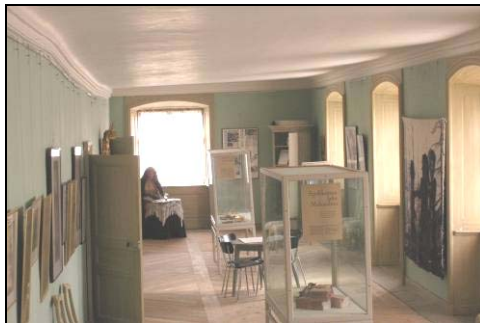
Figur 33. Galleriet med åtgärdat tak och väggar. Foto: Helén Sjökvist.

I galleriet på fjärde våningen har microliten i taket tagits ned helt. Två sprickor i taket har lagats ned till underlaget av vassmatta. Underlaget även stabiliserats med skruvar. De tapeter som släppt från väggarna har återfästs och sprickor har tonats in. Taket har målats med en platsblandad cellulosalimsbaserad limfärg med tillsats av 20% Wibo emulsionsfärg. Även taklisten har skrapats ren från löst sittande färg. Påtagliga skador har lagats med Ardumur. Retuscher har utförts med intonad konstnärsakryl.

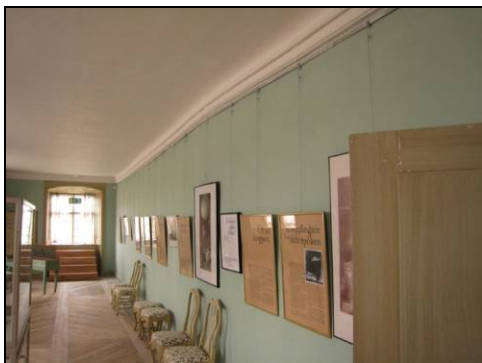
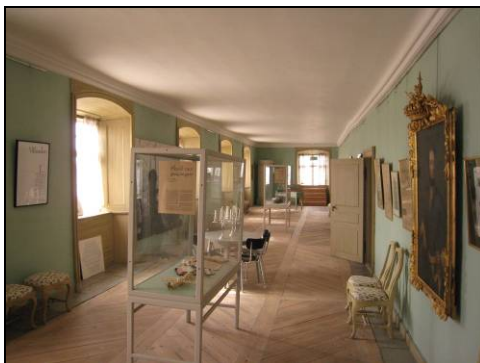
Figur 34. Galleriet på fjärde våningen, tak och väggar åtgärdade. Foto: Helén Sjökvist.

Figur 35. Galleriet på fjärde våningen, tak och väggar åtgärdade. Foto: Helén Sjökvist.
