# Kärrbo kyrka

## Rengöring av valv

Antikvarisk kontroll

Kärrbo Klockargård 1:4  
Kärrbo socken  
Västmanland

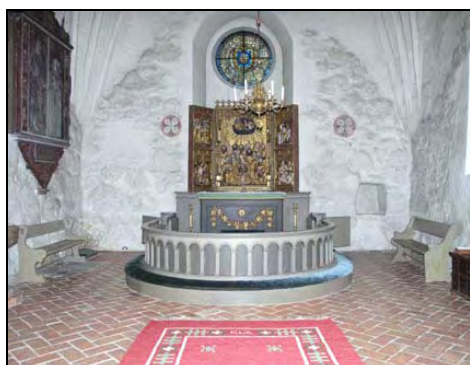
Figur 2. Kraftigt nedsmutsade väggar i koret före rengöringen. Naturstenen som ingår i väggarna framträder tydligt.

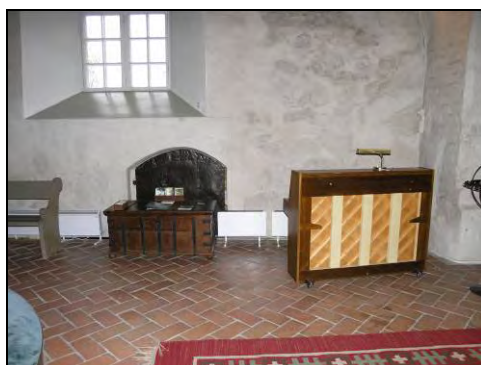
Figur 3. Korets södra vägg före rengöringen.

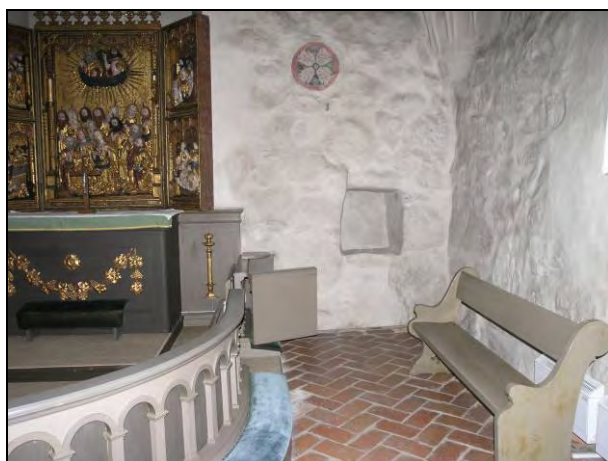
Figur 4. Korets sydöstra hörn före rengöringen.

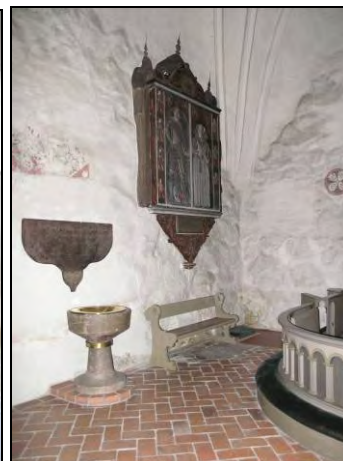
Figur 5. Korets nordöstra hörn före rengöringen.

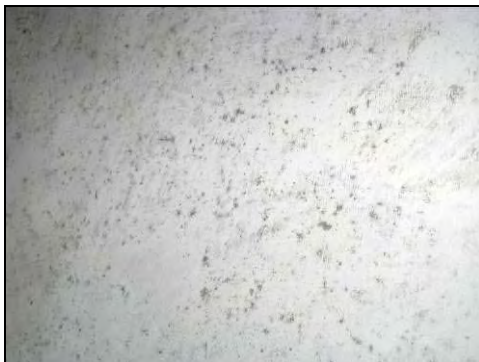
Kortravén var den mest nedsmutsade av de fyra travéerna. I synnerhet naturstensväggarna hade dragit åt sig mycket smuts. Här fanns även omfattande spår av mögelangrepp på väggarna, bland annat i det nordvästra hörnet i anslutning mellan valv och vägg. För att avlägsna mögelfläckarna gjordes tester med dels oxiderat vatten och dels med oxalsyra. Inget av dessa försök gav önskat resultat. Istället borstades ytorna försiktigt med en mjuk mässingsborste.

Figur 8. Korvalvets nordvästra hörn. Omfattande missfärgningar på grund av mögelangrepp.

Takvalvet rengjordes och laverades tre gånger medan ytterväggarna fick laveras 6-7 gånger beroende på nedsmutsningsgrad. Fönsternischen var i likhet med övriga nischer sedan tidigare avfärgad med kalkfärg våt. Denna borstades ned så långt som möjligt för att gotlandskalken skulle få fäste. Samtliga solbänkar var sedan tidigare målade med en modern golvfärg. Dessa har nu istället målats med linoljefärg kulör 1002-Y samt lackats.

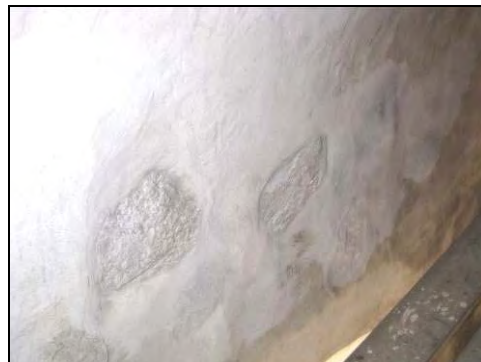
Figur 9. Korets sydvägg efter rengöring och påbörjad kalkstrykning. Fortfarande slår mörka partier igenom.

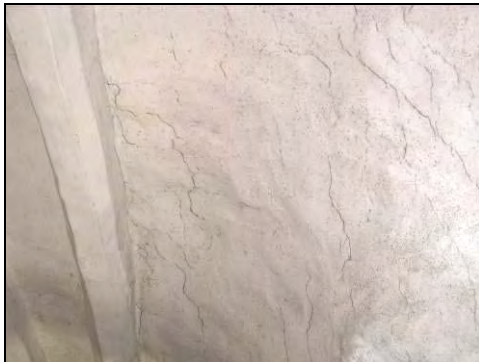
Figur 10. Sydöstra delen av korvalvet med missfärgningar av mögelangrepp.

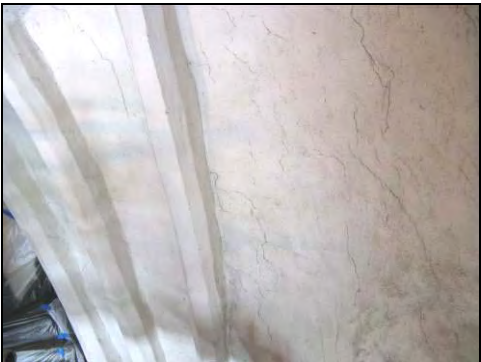
Figur 11. Nordöstra delen av korvalvet med missfärgningar av mögelangrepp.

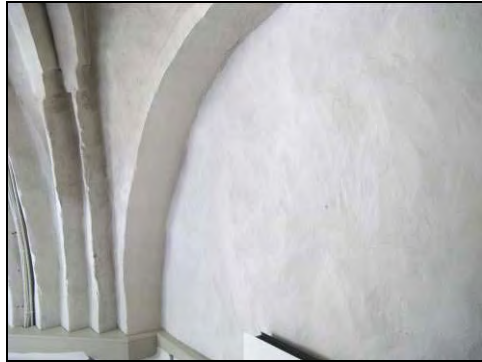
Figur 12. På orgelläktaren hade nischerna sedan tidigare målats med kalkfärg våt.  
Figur 13. Korvalvet rengjort och laverat en gång.

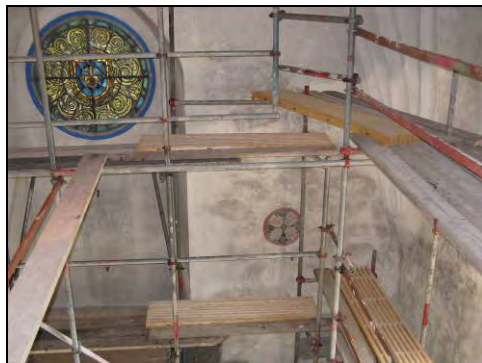
Figur 14. Kraftigt nedsmutsade väggar i korets sydöstra del.  
Figur 15. Långhuset sett mot väster efter renoveringen.

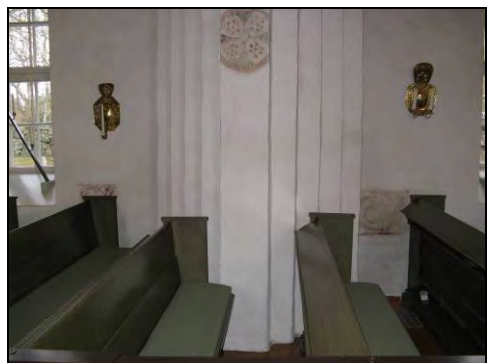
Figur 18. Åtgärdade bänkkvarter.  
Figur 19. Norra väggen. Pelare som sedan tidigare haft omfattande fuktproblem.

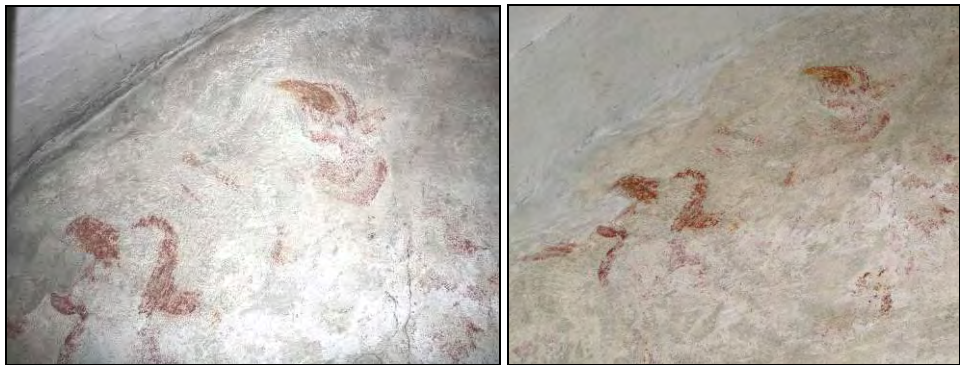
Rengöringen av medeltida måleri har genomförts av konservatorer. Arbetet har utförts med i första hand gomma pane. Målningen över vapenhusdörren hade flera små skador samt missfärgningar på grund av mögelangreppen. Små putsbortfall hade uppstått där putsen låg mycket tunt över väggens naturstenar. Skadorna reparerades med lufthårdnande kalkbruk för att stabilisera omkringliggande ytor.

Figur 28. Djävulsfigur på vägg över vapenhusdörren. Före rengöring.

Figur 29. Samma parti efter rengöring.

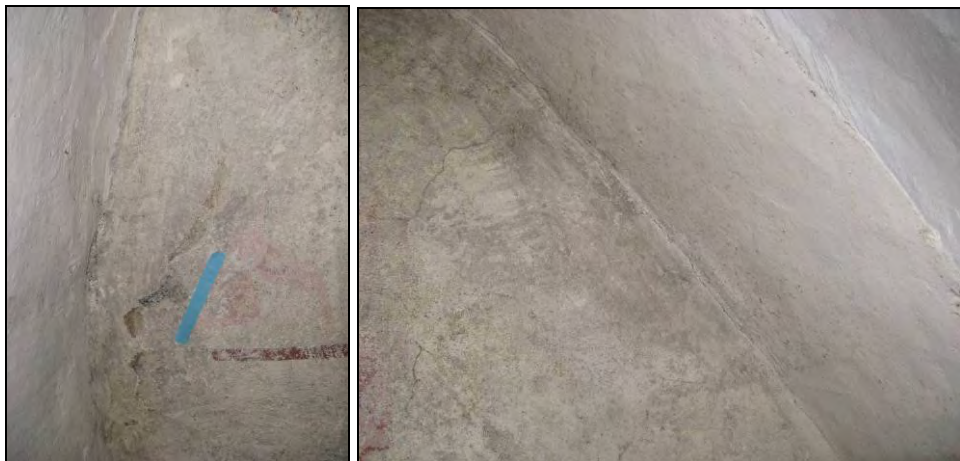
Figur 30. Mindre putsbortfall där väggens naturstenar ligger ytligt.

Figur 31. Nedsmutsat och mögelangripet parti under pågående rengöring.

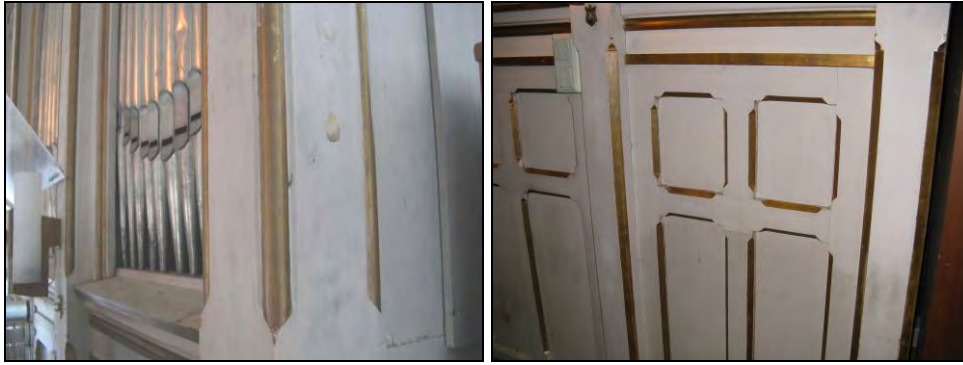
Även orgeln hade påverkats starkt av mögelangreppen i kyrkan. Det fanns mögel inne i den matarbälg som inte används idag och där luften alltså står stilla. I den bälg som används och där luften cirkulerar fanns däremot inte några mögelangrepp.

*Figur 38. Orgeln sedd från nordöstra hörnet, kraftigt nedsmutsad före rengöringen.*

*Figur 39. Orgelns framsida var kraftigt nedsmutsad före rengöringen.*

Orgelns pipor och övrig inredning plockades ned för att rengöras på verkstad. Allt trä rengjordes först med dammsugare samt därefter med rapsåpa och vatten. Därefter rengjordes träet med mjuk borste och sprit. Träpiporna rengjordes försiktigt med mjuk skurborste och sprit såväl in- som utvändigt. Vissa ytor är även torkade med microfiberduk. Orgelpiporna i metall har rengjorts varsamt för att undvika skador.
