Renovering av gamla centrallasarettet i Västerås

Antikvarisk kontroll

**Kvarteret Läkaren 31
Badelunda socken
Västmanland**

Helén Sjökvist

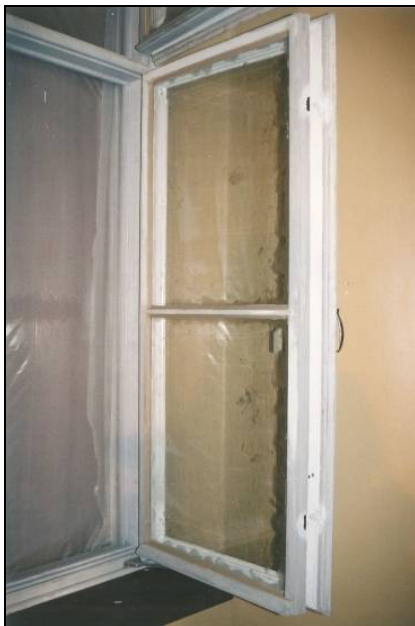
Figur 30. Renoverat fönster med ny innerruta av energiglas. Foto: Helén Sjökvist.

I fönstren på nedre våningen där kontorslokaler inreddes byttes innerbågarnas glas mot energiglas för att förbättra u-värdet. Ytterbågens äldre glas behölls.

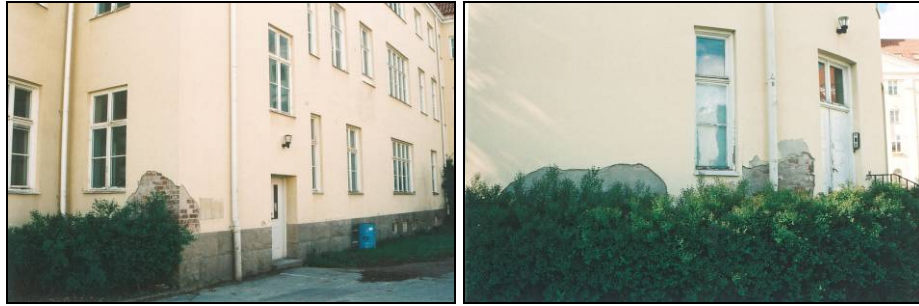
Figur 49. Västra flygeln stort putsbortfall i nedre delen av hörnet mot rundel. Foto: Helén Sjökvist.

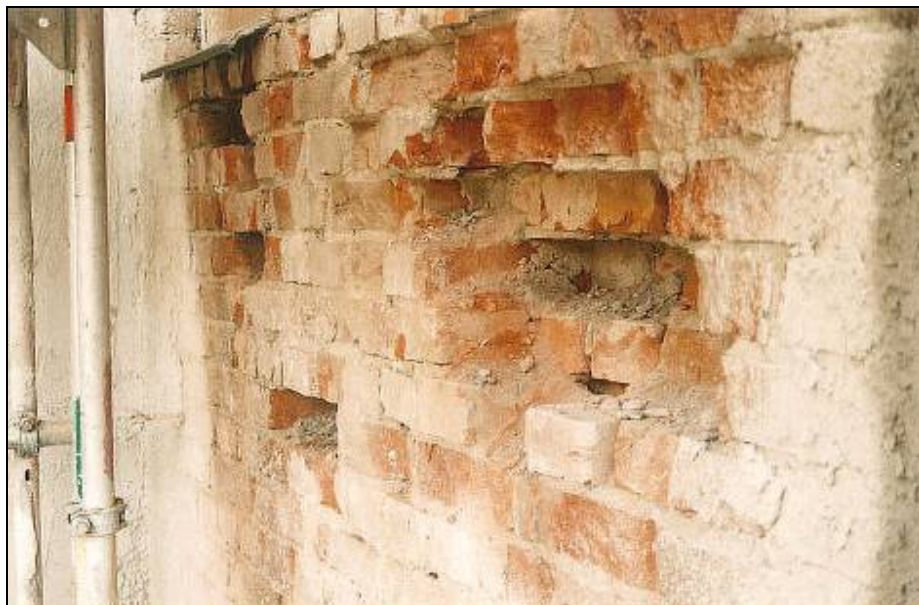
Figur 53. Omfattande skada i tegelmuren efter brister i takavvattningen. Skadat tegel byttes mot nytt. Foto: Helén Sjökvist.

I synnerhet i hörnet mellan fasad D och C fanns problem med frostsprängt tegel. Vid lagning av murverket togs vittrat tegel bort och ersattes med nytt lika befintligt

vilket murades in med Combimix hydrauliskt kalkbruk 1:1. Sprickor i murverk kilades med ekkilar.

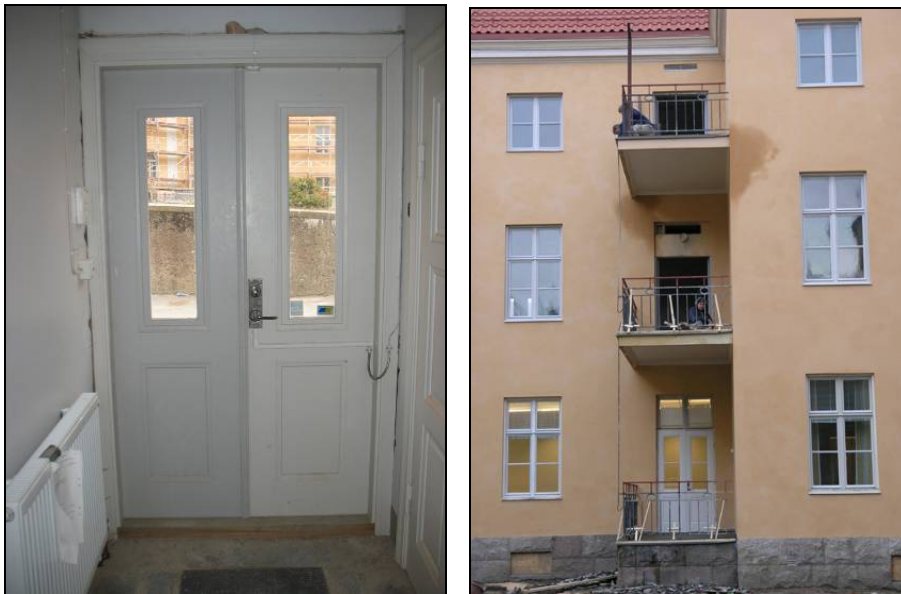
Figur 56. Entré till västra flygelns rundel ifrån sydöst. Dörren har vänts från inåtgående till utåtgående för att klara utrymningskraven. Foto: Helén Sjökvist.

Figur 57. Räckena till balkongerna in mot gården var för låga och höjdes därför med en smideskonstruktion. Foto: Helén Sjökvist.

Stuprören byttes till nya. Balkongernas räcken höjdes upp till 1100 mm där så krävdes för att uppfylla moderna säkerhetskrav. Luckorna i balkongräcket efter tidigare tvättnedkast behölls men plomberades. Hålet i sockeln efter tvättnedkastet sattes däremot igen. Även själva balkongerna har setts över. Putsen på undersida och ovansida är borttagen och förnyad. Armering har setts över och rostskyddats.

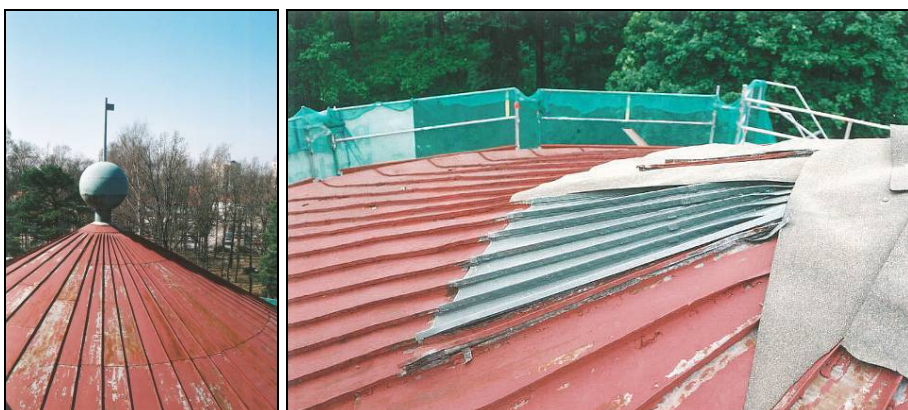
Figur 58. Ytrost på den östra rundelns tak. Foto: Helén Sjökvist.

Figur 59. Ilagning med plåt där hål förekom i plåten på östra rundeln. Foto: Helén Sjökvist.

Rundlarnas plåttak falsades i med ny plåt där man lokaliserat rosthål, i huvudsak uppe vid kulan och i nederkanten. Taken har även försetts med snörasskydd som klämts fast på falsarna.

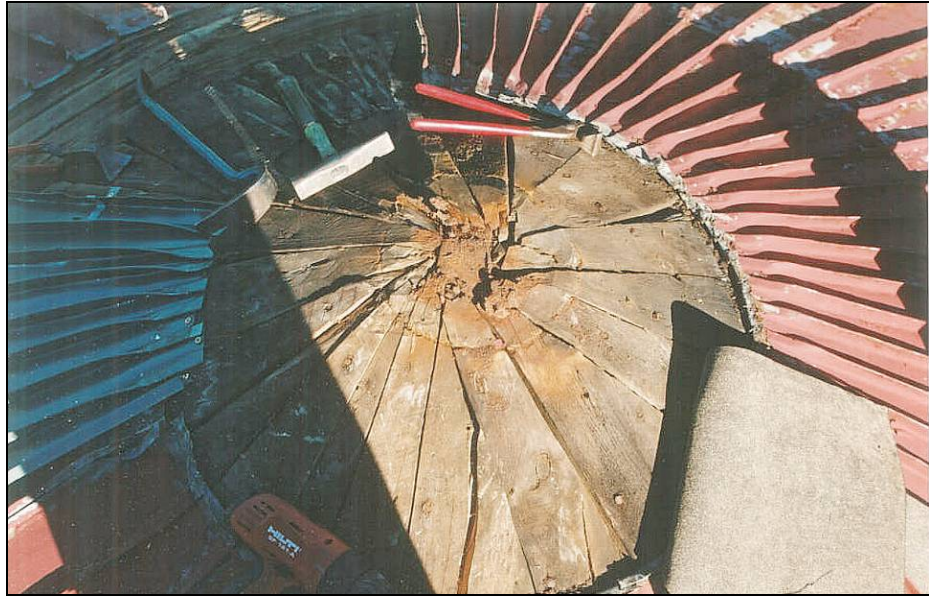
Figur 60. Rötskador i undertakspanelen åtgärdades. Foto: Helén Sjökvist.

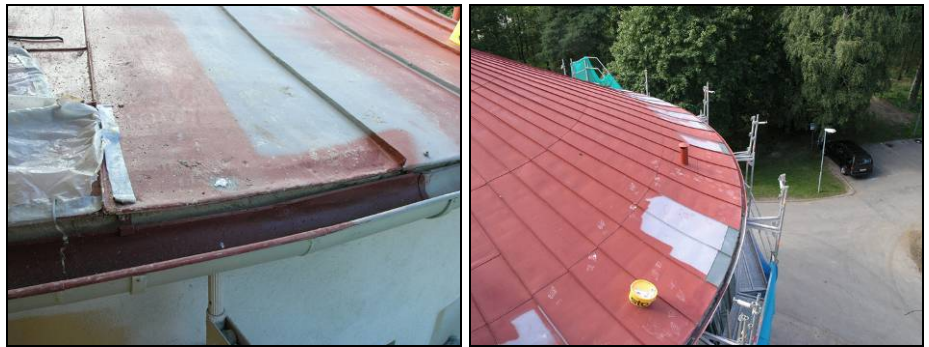
Figur 31. Lödning av mindre hål i nederkant av plåten på östra rundeln. Foto: Helén Sjökvist.
Figur 62. Lagningar genom lödning genomfördes på flera ställen i nederkant av plåten på östra rundeln. Foto: Helén Sjökvist.

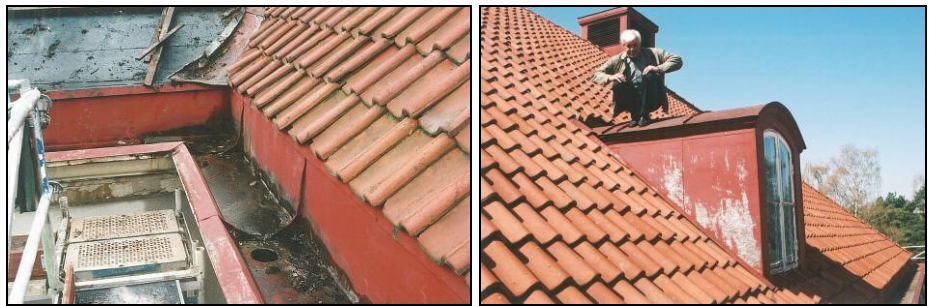
Figur 63. Gesimsränna före åtgärder. Foto: Helén Sjökvist.
Figur 64. Lars Larsson på takkupa före åtgärder. Foto: Helén Sjökvist.

Gesimsrännan i galvad plåt hade på vissa ställen fått skador i form av rostgenomslag. Eftersom man beförde att detta kunde ha lett till rötskador i stommen ansågs att plåten skulle avlägsnas helt och ersättas med nytt material. Från plåtkonsultens sida framfördes att man för bästa resultat borde använda sig av rostfri plåt vid omläggningen istället för föreskriven derbigum. Slutligen beslöts dock ändå att man skulle använda sig av derbigum i rännan enligt handling. För att

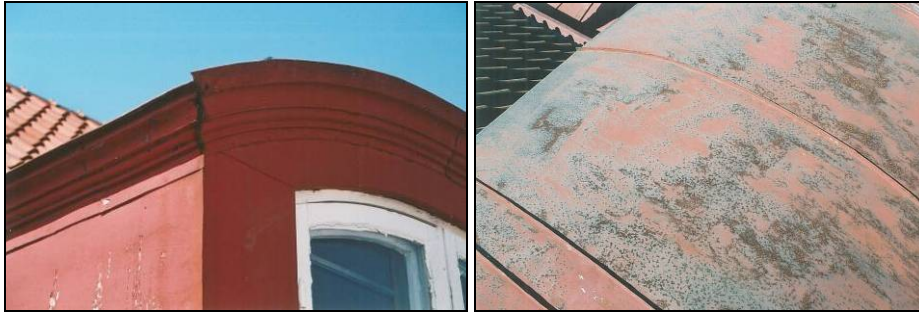
Figur 65. Takkupa med profilerad plätgesims. Foto: Helén Sjökvist.

Figur 66. Översida på takkupa med kraftiga rostangrepp. Foto: Lars Larsson.

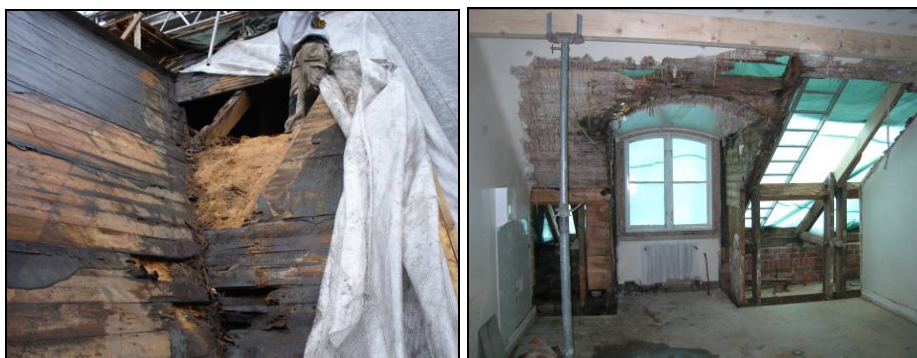
Figur 98. Rötskadat tak efter skadad rännal mellan takfall 3p och 3q. Foto: Lars Larsson.

Figur 99. Rötskadat takfall kring takkupa. Foto: Helén Sjökvist.

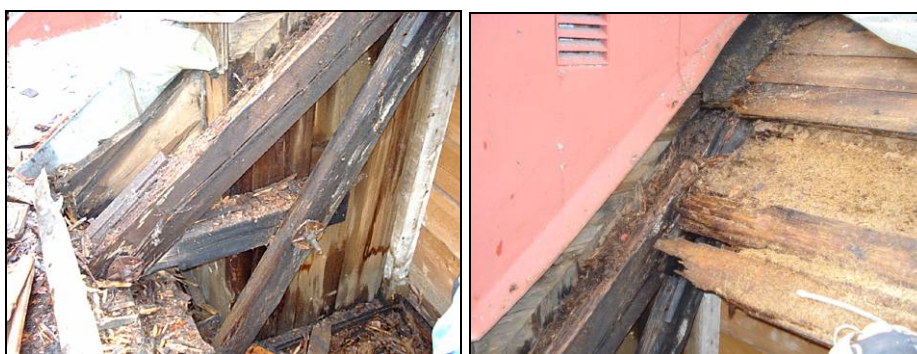
Figur 100. Rötskadat tak fasad 3p. Foto: Lars Larsson.

Figur 101. Rötskadat tak fasad 3p. Foto: Lars Larsson.

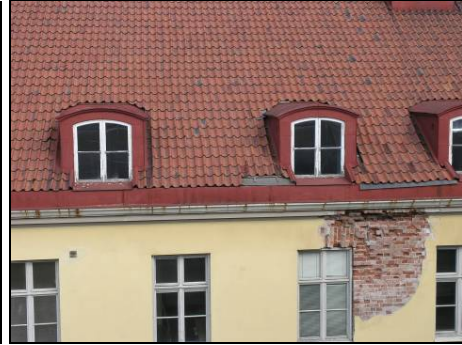
Figur 103. Fasad 3 a med omfattande frostsprängning av tegel på grund av läckage från takavvattning. Foto: Helén Sjökvist.
