# Dingtuna, Irsta och Lillhärads kyrkor

## Installation av larmanläggningar

### Antikvarisk kontroll

Dingtuna, Irsta, Lillhärad socken  
Västmanland

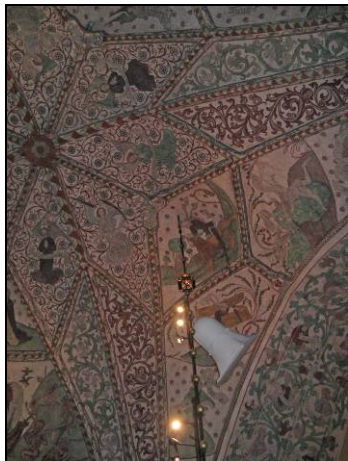
Figur 2. Korvalvet med målningar av Albertus Pictor, före uppsättning av detektorer. Foto: Helén Sjökvist.

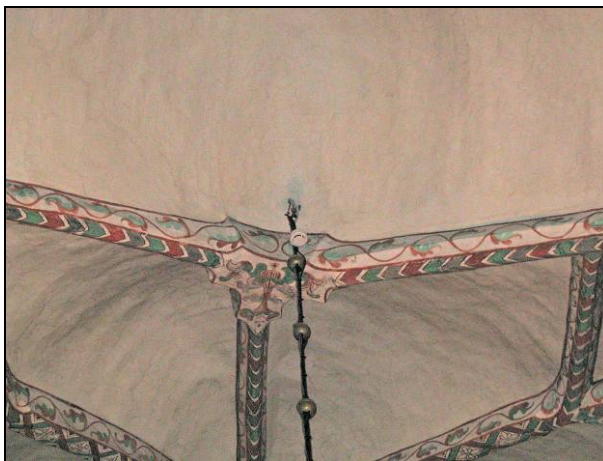
Dragningarna till brandlarmet har så långt som möjligt utförts på vinden. Detektorerna i valven har i långhuset placerats i anslutning till kronorna och inga nya håltagningar har utförts. På grund av den mycket höga höjden beslöts att göra detektorerna hissbara för att klara service och testning. Man hade i annat fall varit tvungen att bygga ställning vid varje provningstillfälle då höjden upp till valven visade sig vara för hög för service på annat sätt.

Detektorn placerades på ett s-format rör och gjordes nedhissbara från vinden. Lösningen användes även vid monteringen av branddetektorn i vapenhusets valv. I sakristian fanns inte tillräckligt utrymme för eldragning via kronorna varför en ny håltagning var nödvändig. I tornet har eldragningarna för brandlarmet kunnat förläggas i tidigare befintliga sträckningar. Rörelsedetektorer har i kyrkorummet placerats vid läktaren och i koret. Eldragningar till dessa har gjorts via befintliga kabelvägar. I vapenhuset har kabeldragningar utförts under torntrappan för att vara så lite synlig som möjligt.

Figur 3. Monterad detektor i långhusets västra valv. Foto: Helén Sjökvist.

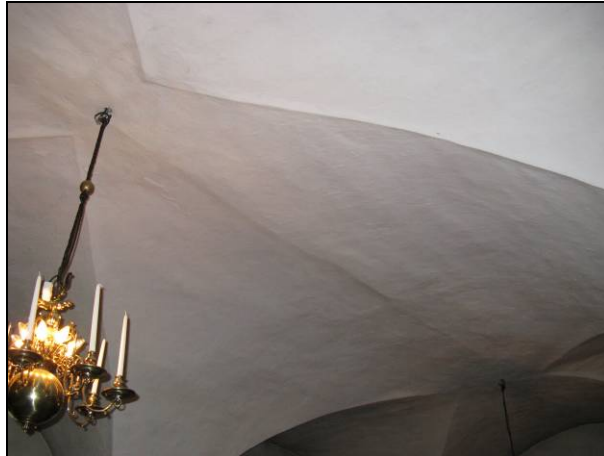
Figur 4. Östra valvet i sakristian före uppsättning av detektor. Foto: Helén Sjökvist.

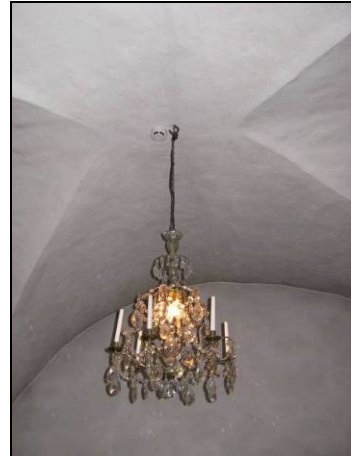
Figur 5. Detektor monterad i sakristians östra valv. Foto: Helén Sjökvist.

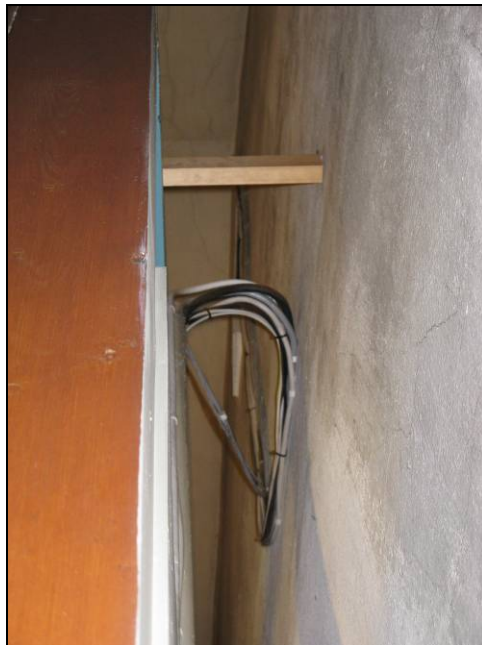
Figur 6. Befintliga elkablar som dragits via orgeln till västra väggen. Foto: Helén Sjökvist.

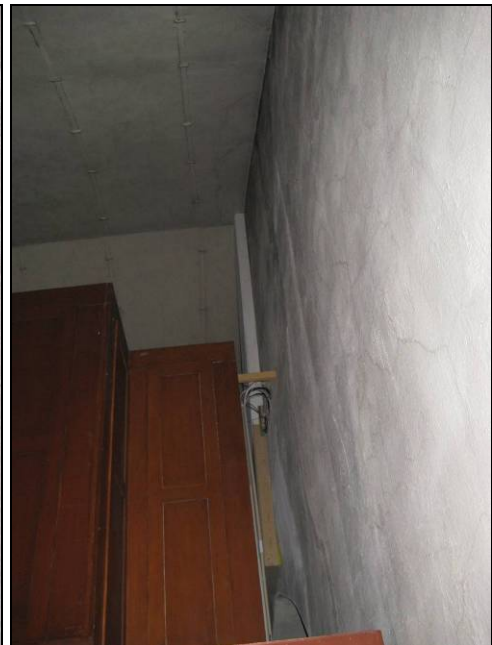
Figur 7. Nybyggd trälåda som skall rymma såväl befintliga som nya elkablar på västra väggen. På så sätt skall man framöver slippa fästa kablarna vid väggen. Foto: Helén Sjökvist.

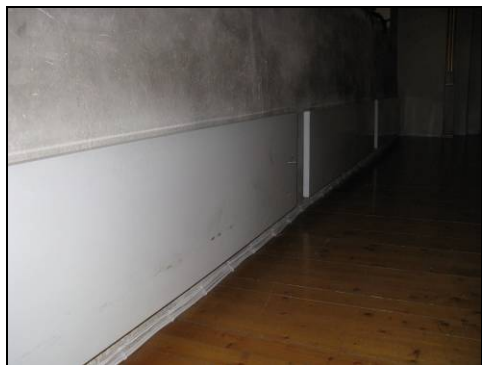
Figur 8. Befintlig dragning av elkablar utmed golvet vid långhusets södra vägg. Till denna har fogats ytterligare en kabel för larmet. Foto: Helén Sjökvist.

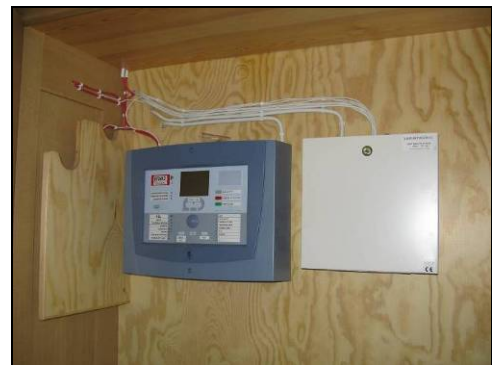
I Dingtuna kyrka har brand- och inbrottslarm installerats. De målningar av Albertus Pictor som förekommer i valven gör att särskilda krav på varsamhet har ställts för valven. Larmcentralen är placerad i ett skåp i nära anslutning till befintlig elcentral i källaren under sakristian. På detta skåp har även siren samt timer placerats i anslutning till annan liknande utrustning.

Figur 9. Skåp i sakristians källare där den nya centralen har inrymts. Foto: Helén Sjökvist.

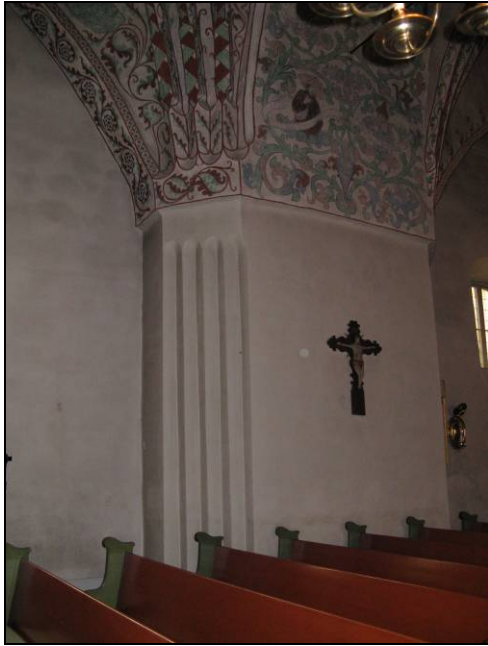
Figur 10. Pelare på den södra väggen före uppsättning av rörelsedetektor. Foto: Helén Sjökvist.

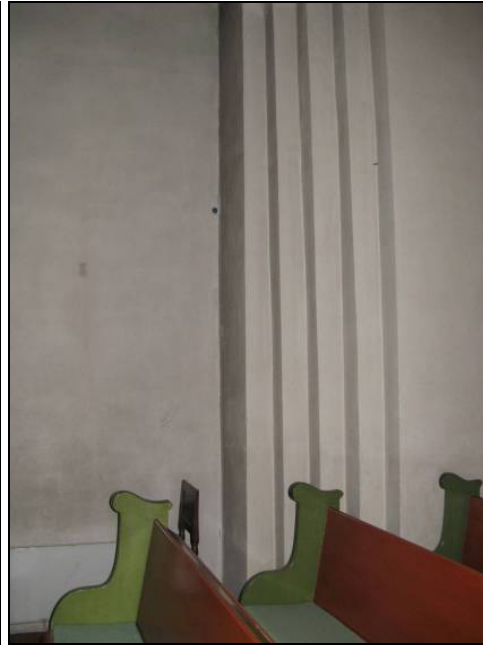
Figur 11. Pelare på södra väggen med monterad rörelsedetektor. Foto: Helén Sjökvist.

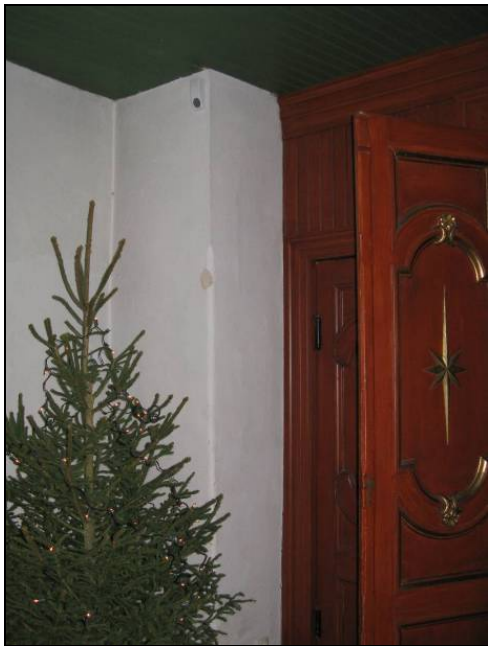
Figur 12. Rörelsedetektor monterad i vapenhusets nordöstra hörn. Foto: Helén Sjökvist.

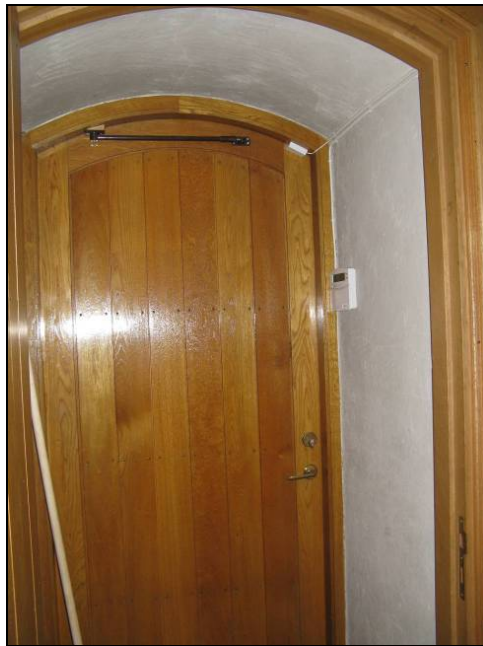
Figur 13. Panel till inbrottslarm placerat i sakristians vindfång. Foto: Helén Sjökvist.

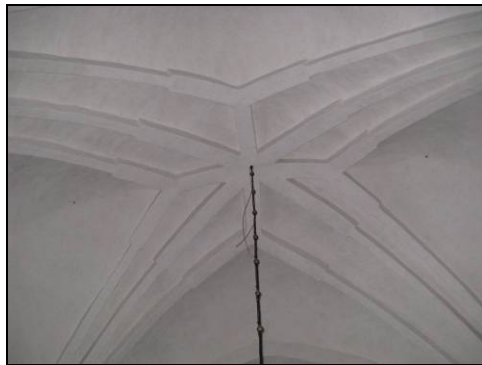
Figur 14. Kabel dragen till detektor i korvalvet. Foto: Helén Sjökvist.

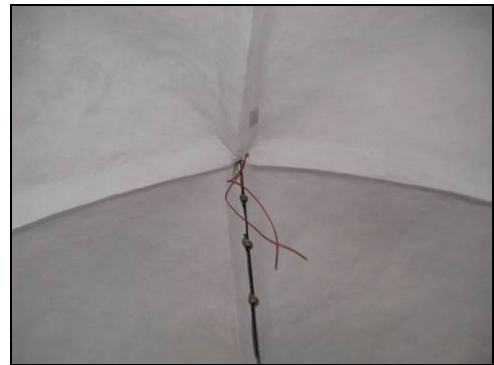
Figur 15. Ny håltagning i sakristians valv. Foto: Helén Sjökvist.

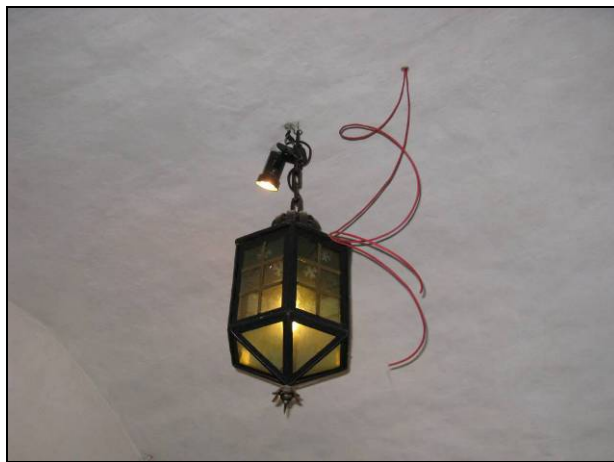
Figur 16. I vapenhuset gjordes en ny håltagning för branddetektorn. Foto: Helén Sjökvist.

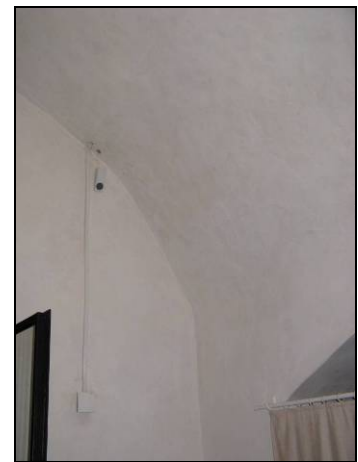
Figur 17. I vapenhuset gjordes även en ny håltagning för rörelsedetektorn. Foto: Helén Sjökvist.

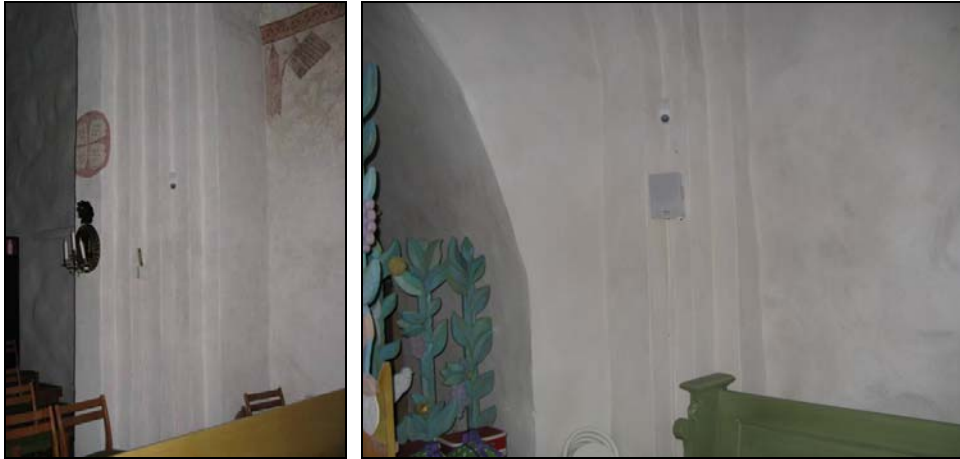
Figur 18. Rörelsedetektor placerad på en av pelarna på norra sidan. Foto: Helén Sjökvist.

Figur 19. Rörelsedetektor placerad i tornrummets sydöstra hörn. Foto: Helén Sjökvist.

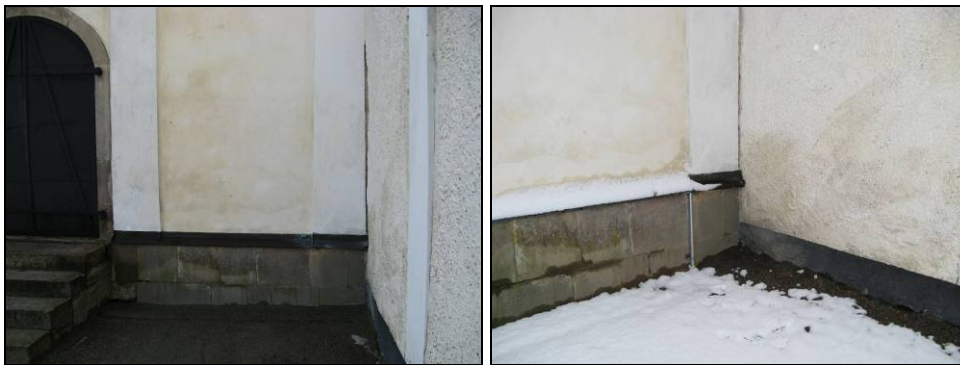
Figur 20. Gravkoret före indragning av kabel till brandlarm. Foto: Helén Sjökvist.

Figur 21. Gravkoret efter indragning av kabel till brandlarm. Foto: Helén Sjökvist.

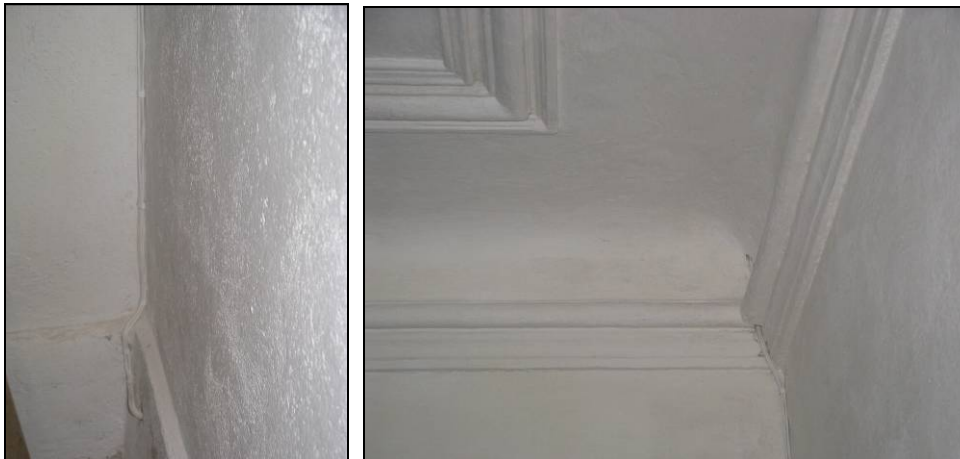
Figur 22. Indragning av kabel till gravkorets nordvästra hörn. Foto: Helén Sjökvist.

Figur 23. Kabeln drögs in på vinden för att dras över vinden och ned till detektorn som placerats mer centralt över rummet. Foto: Helén Sjökvist.

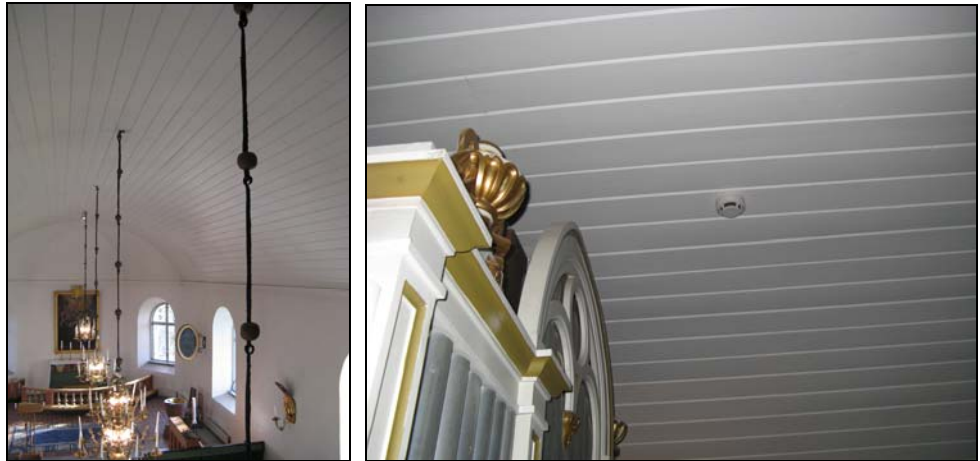
I Lillhärad kyrka har brand- och inbrottslarm installerats. Branddetektorerna i långhuset har placerats mellan ljuskronorna i taket. Nya hål har därför tagits för dessa. Den nya centralen för brandlarmet är placerad bakom dörren till läktartrappan. I läktartrappan är även sirenen placerad.

Figur 24. Tunnvalvet före montering av detektorer. Foto: Helén Sjökvist.

Figur 25. Detektor monterad i tunnvalvet. Foto: Helén Sjökvist.

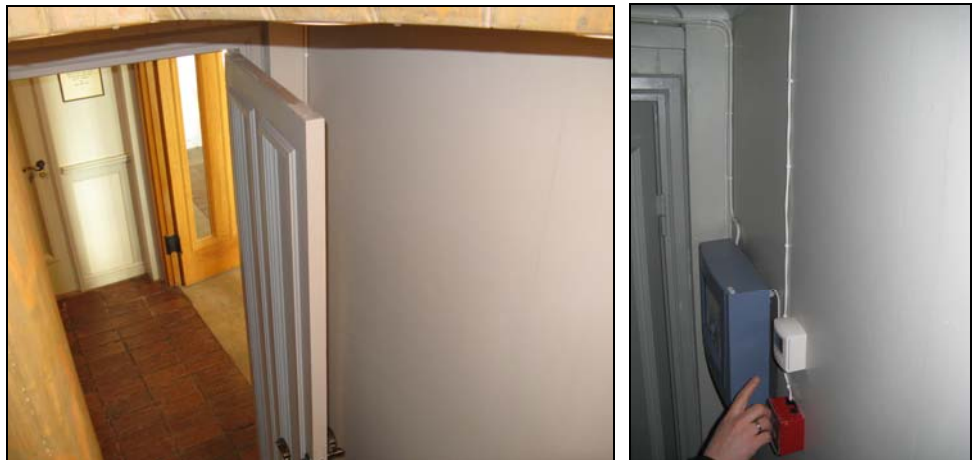
Figur 26. Centralen för brandlarmet kom att placeras bakom dörren till läktartrappan.

Figur 27. Ny central bakom dörren till läktartrappan. Foto: Helén Sjökvist.

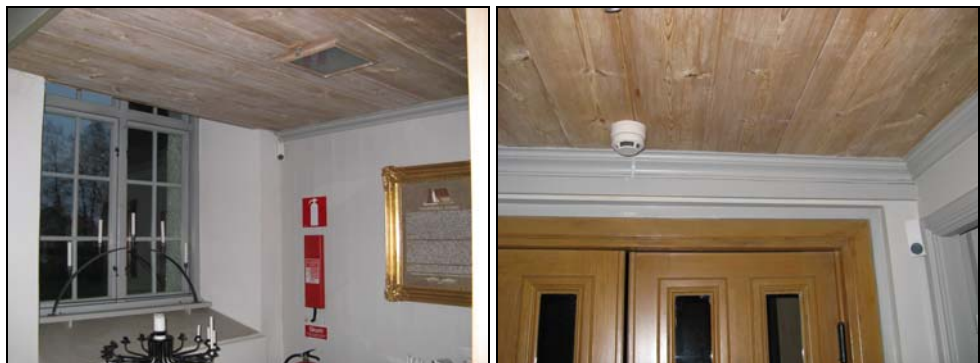
Figur 28. Rörelsedetektor i långhuset. Foto: Helén Sjökvist.

Figur 29. Branddetektor och rörelsedetektor i vapenhuset. Kablar kunde dras via en befintlig kanal.
