# Möklinta kyrka

## Inre renovering 2008

Antikvarisk kontroll

Möklinta prästgård 5:1  
Möklinta socken  
Västmanland

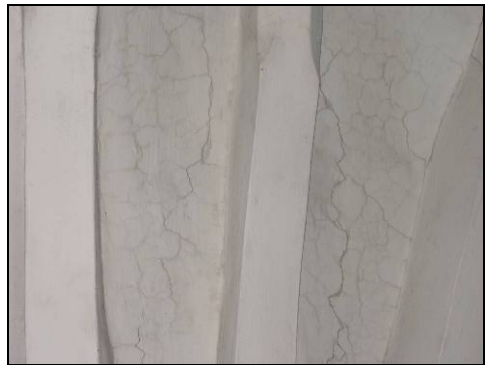
Väggar och valv har rengjorts med en variant av gomma pane tillverkad av vetemjöl, vatten, kopparsulfat och målar-soda. I kyrkorummet tycks all puts ha knackats ned i samband med reoveringen 1932 och man har idag en puts med en relativt ”död” ytstruktur. Små nålsprickor var vanligt förekommande i putsen men endast ett fåtal större sprickor fanns. Bland annat fanns en sättningspricka över det sydvästra fönstret vid läktaren. Denna sattes igen med kalkbruk.

Figur 14. Nälsprickor i putsen på läktaren, nordvästra hörnet före rengöring. Foto: Helén Sjökvist.

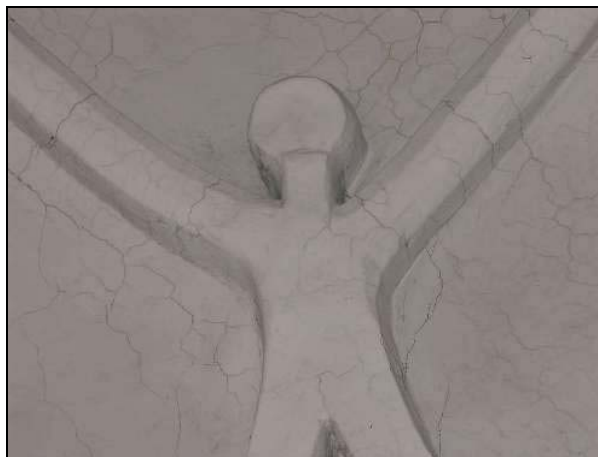
Figur 15. Nälsprickor i putsen på en av "gubbarna". Västra valvets norra sida.

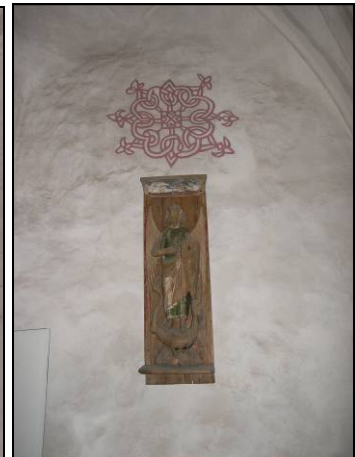
I vapenhuset var det något större problem med rengöringen än i kyrkorummet. Möjligen kan detta ha att göra med att utrymmet inte är uppvärmt. För att få rent väggarna fick man använda sig av både gomma pane och Akapad-svampar.

Figur 16. Vapenhus före rengöring.

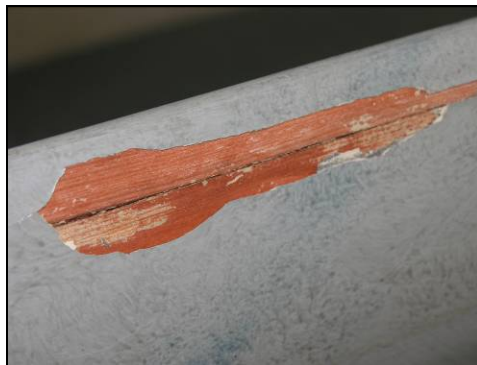
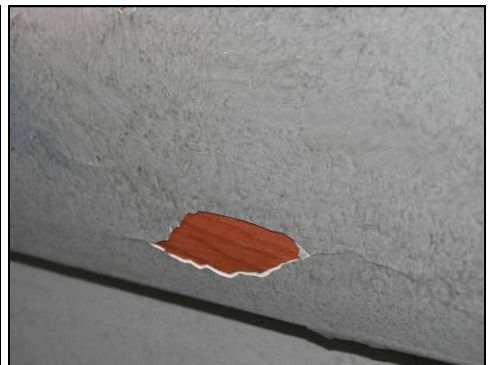
Bänkarnas målade ytor hade relativt omfattande skador sedan tidigare, bland annat på grund av hastig och hög uppvärmning från bänkvärmarna. Underlaget av oljespackel hade spruckit och lossnat på flera ställen. Sittytorna var också kraftigt gulnade. Lakunerna skrapades och slipades samt spacklades med polyfilla, ett alkydförstärkt kritspackel. Vissa mindre skador spacklades med ett latexspackel. Orsaken till att man inte ville använda ett linoljespackel för åtgärderna var att det fanns en påtaglig risk för att oljan i spacklet skulle vandra igenom och orsaka en mycket ojämn glans.

Figur 26 och 27. Skador i bänkarnas bemålning. Foto: Helén Sjökvist.

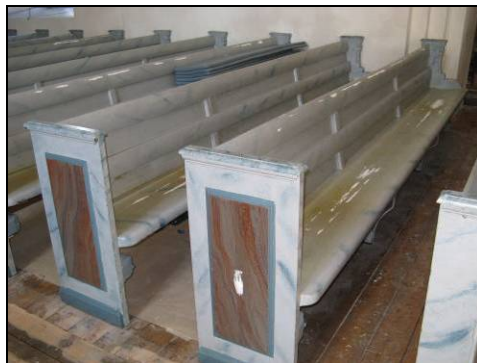
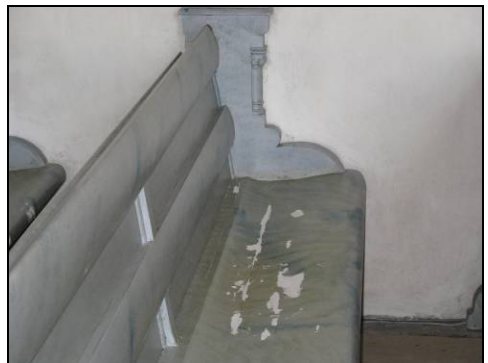
Figur 28 och 29. Spacklingen av bänkarna är utförd. Man anar också den kraftiga gulningen av bänkarnas måleri. Foto: Helén Sjökvist.

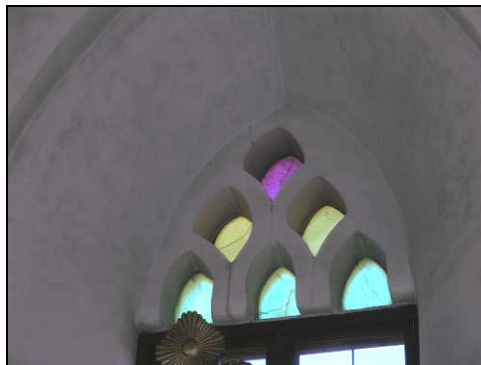
Korfönstret putsades. Sprickor kunde också konstateras i de färgade glasrutorna.

Figur 30. Sprickor i korfönstrets glas. Foto: Helén Sjökvist.

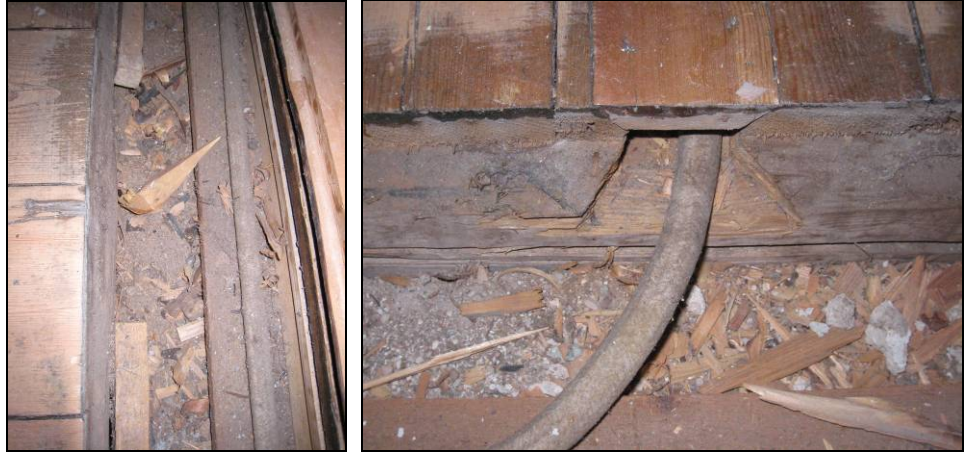
*Figur 33. Eldragningarna var sedan tidigare förlagda i mittgångens golv. Foto: Helén Sjökvist.*

*Figur 34. Äldre eldragning i golvet. I fyllningen under golvet finns en hel del putsbitar, möjligen från nedknackningen av den medeltida putsen. Foto: Helén Sjökvist.*

Nya eldragningar har så långt som möjligt placerats i befintliga kabelvägar. Bland annat har de vägar som fanns under mittgången kunnat utnyttjas.
