# Kajmuren vid Stadsparken

## En grundlig undersökning

Antikvarisk kontroll

RAÄ 232:1  
Västerås 1:1  
Västerås stadsförsamling  
Västmanland

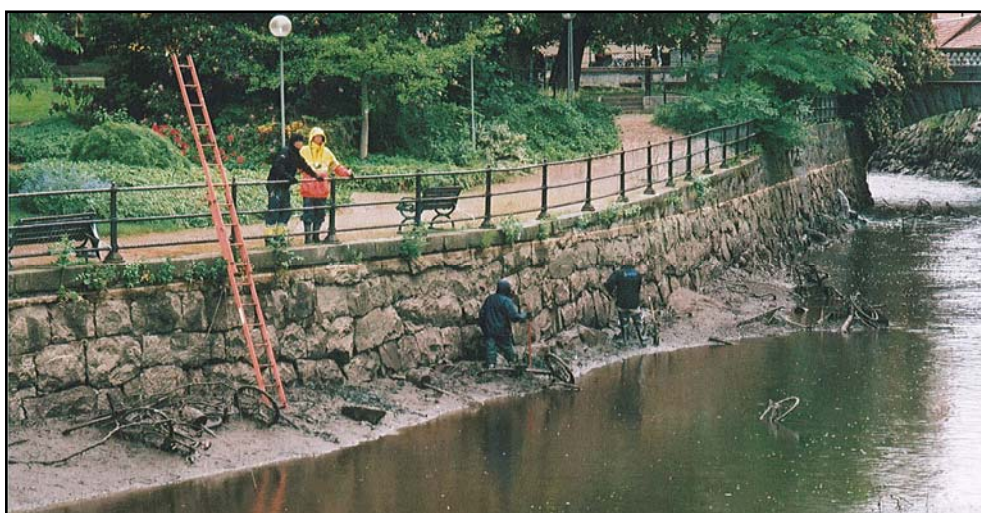
Figur 4. Undersökning av Svartåns västra stenskoning vid stadsparken. (Foto U. Alström.)

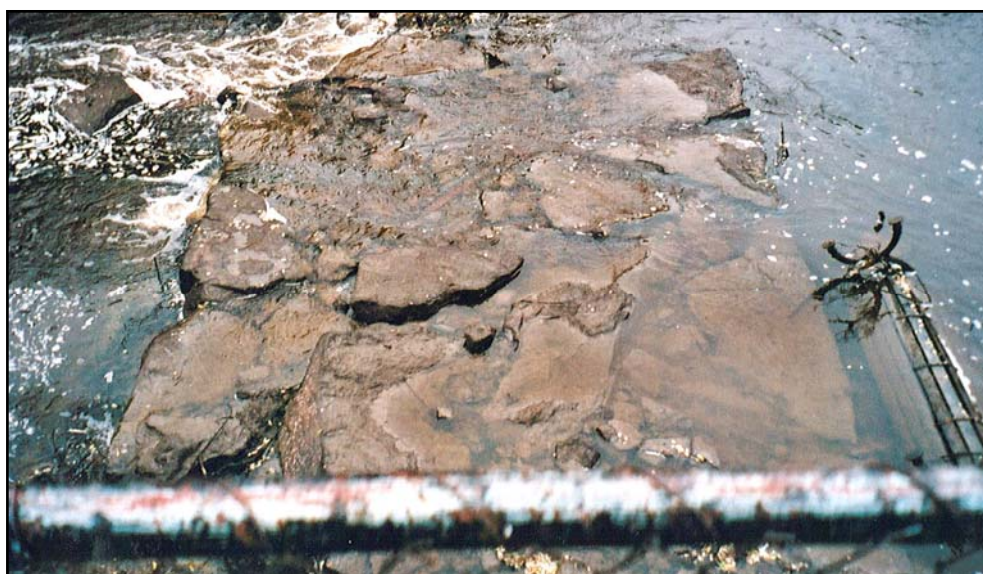
Men även en del av stadens industrihistoria fanns kvar på botten av Svartån (figur 5 och 9). Tvärs över ån fanns grundläggningen till Wickholmska kvarnens dammvall. Dammvallens grund är mycket väl bevarad i öster, dvs, mot Stadshussidan, något sämre i väster mot Stadsparken. Den är troligen mestadels byggd av flata delvis tuktade stenar. Den bevarade dammvallens bredd är cirka 3,5 m. Dess längd är 30 m.

Figur 5. Den bäst bevarade delen av dammvallen fanns nedanför åns stenskoning i öster. Soffan till höger i bild är 1,6 m lång. (Foto U. Alström.)

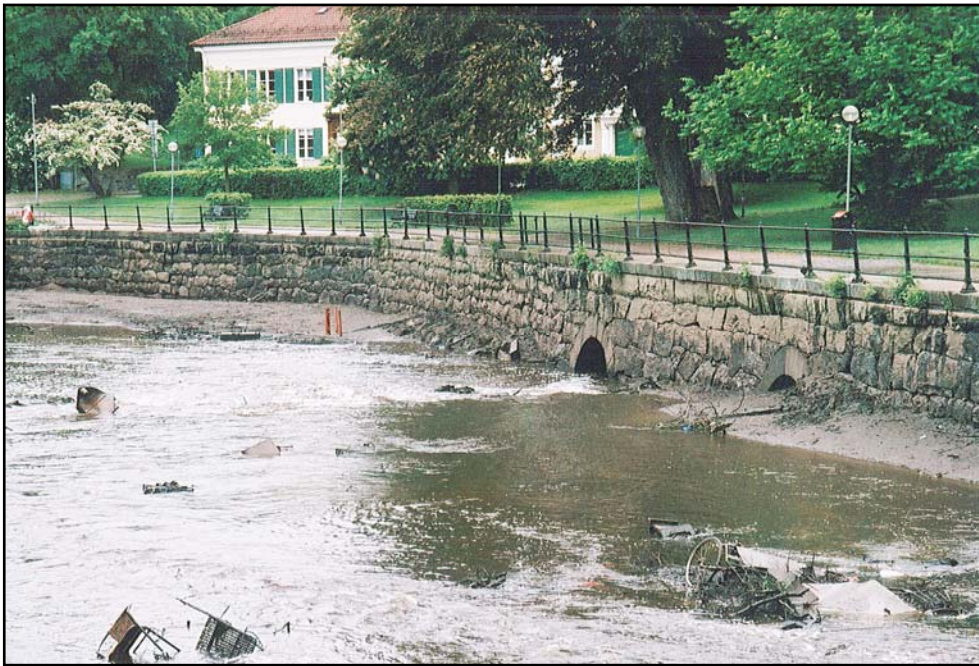
Där kvarnen en gång stått finns två valv kvar för inflödet (ovanför kvarndammen) respektive utflödet (nedanför kvarndammen) av vatten till kvarndriften. Kvarnrännan är numera kraftigt igenslammad.

*Figur 7. Intaget respektive utflödet av vatten till kvarndriften skedde via de två öppningarna med valvöverbyggnad på respektive sida av dammbyggnaden. Foto från norr. (Foto U. Alström.)*

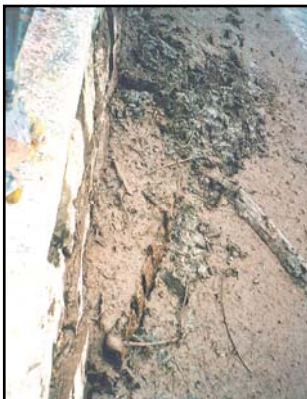
*Figur 8. Pålraden i gyttjan intill vattenintaget vid kvarnen. Svartåns stenskonig till vänster i bild. (Foto U. Alström.)*

Vid det övre och mest igenslammade vattenintaget fanns en träkonstruktion som bestod av pålar som möjligen kan ha varit en äldre kajkant eller brygga (fig. 8). Närheten till kvarnen gör att ett sådant antagande blir osäkert då pålarna lika väl kan dateras till tiden för kvarnens drift. Wickholms kvarn existerade troligen mellan 1860 och 1890 (Drakenberg 1964 s. 45, 123).
