Gäddeholm

Kompletterande byggnadsinventering

Gäddeholm 2:1, ekonomibyggnader
Gäddeholm 2:61
Gäddeholm 2:23
Irsta socken
Västerås kommun
Västmanland

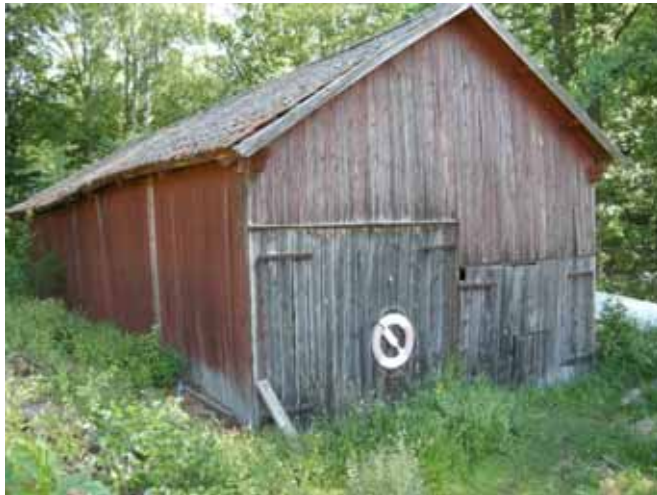
Figur 8. Båthus från söder.

Nuvarande funktion:	Båthus/ Båttvätt.
Ursprunglig funktion:	Båthus.
Grund:	Knutstenar.
Stomme:	Regelverk.
Fasad:	Ramsågad, öppen stående träpanel i varierande bredd. Avfärgad med faluröd slamfärg.
Tak:	Sadeltak med tvåkupigt lertegel och nockpannor. Vindskivor av trä. Undertak av brädor.
Dörrar:	Äldre enkla bräddörrar i varierande storlek och utformning med bandgångjärn.
Fönster:	-
Status:	Lätt förfallet. Taket behöver åtgärdas, vindskivor bytas. Målning. Växtlighet runt byggnaden avlägsnas.
Kulturhistoriskt värde:	Autentisk. Att ekonomibyggnaderna finns kvar ökar bebyggelsemiljöns pedagogiska värde och ger en förståelse för Gäddeholms förutsättningar och övriga kulturhistoriska värden.

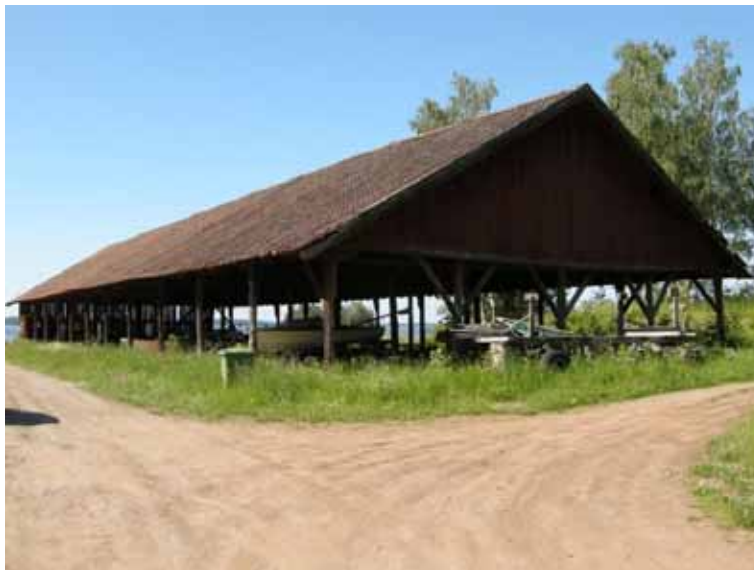
Figur 9. Tegellada från norr.

Nuvarande funktion:	Båtupplag.
Ursprunglig funktion:	Tegellada för färdigt tegel.
Grund:	Sten.
Stomme:	Stolpkonstruktion med kraftiga barkade timmerstolpar.
Fasad:	Ramsågad, öppen stående träpanel, delvis vankantad i varierande bredd. Avfärgad med faluröd slamfärg.
Tak:	Sadeltak med tvåkupigt lertegel och nockpannor. Taket är lagt direkt på läkt utan undertak. Vindskivor av trä.
Dörrar:	-
Fönster:	-
Status:	God. Taket ses över. Målning.
Kulturhistoriskt värde:	Byggnaden har ett högt kulturhistoriskt värde då den bidrar till att skapa en helhetsmiljö som lyfter och förstärker bilden av Gäddeholms förutsättningar för försörjning genom tiderna. Den är autentisk och välbevarad och har ett högt byggnadshistoriskt värde.

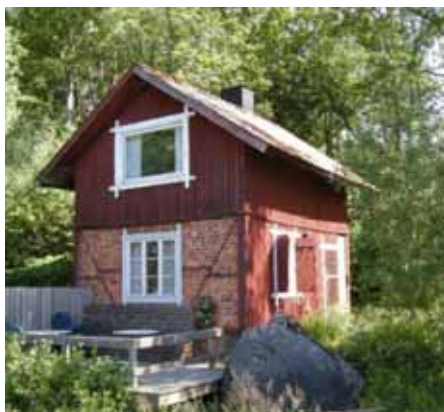
Figur 12. Tvättstuga från söder.

Nuvarande funktion:	Fritidshus.
Ursprunglig funktion:	Tvättstuga.
Antal våningar:	2
Grund:	Huggna grästensblock med murat tegel emellan, som vilar på ett upplag av naturformade grästenar.
Stomme:	Skiftesverk. Tegel.
Fasad:	Skiftesverk med tegel i "Gäddeholmsstil". Trädetaljerna rödmålade på framsidan och brunmålade på baksidan. Delvis locklistpanel avfärgad med röd slamfärg.
Tak:	Sadeltak med tvåkupigt lertegel och nockpannor. Undertak av brädor. Vindskivor av trä och vattbrädor av plåt.
Dörrar:	Modern dörr i äldre dörrkarm. Dörren har en stående brunmålade panel och äldre bandbeslag (ev. återanvända). Vitmålade dörrfoder.
Fönster:	På framsidan tvåluftsfönster med beslag från 1900-talets första hälft. Mot sjön två större moderna fönster varav det på nedervåningen har tre lufter med tre rutor i varje och fönstret på övervåningen en hel luft. På baksidan finns ett mindre fönster. Samtliga fönster är vitmålade med vitmålade fönsterfoder.

Status:	God.
Kulturhistoriskt värde:	Trots att byggnaden är kraftigt ombyggd och moderniserad är den viktig för bebyggelsemiljöns pedagogiska värde.

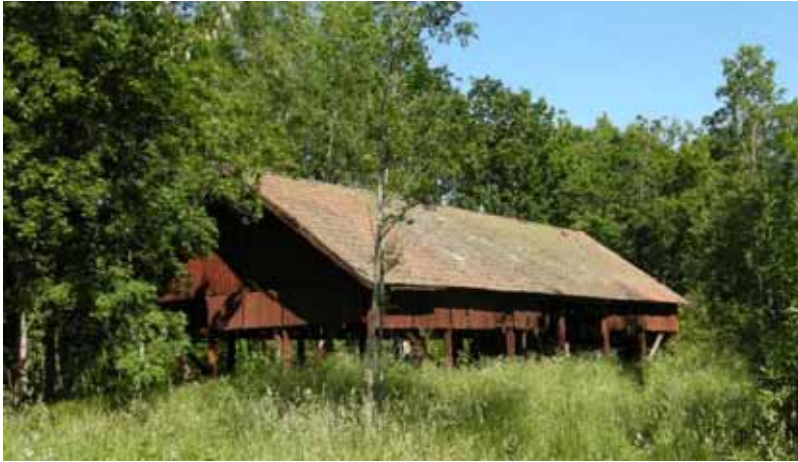
Figur 14. Torklada från söder.

Nuvarande funktion:	Garage /upplag.
Ursprunglig funktion:	Torklada för tegel.
Grund:	Sten.
Stomme:	Stolpkonstruktion med kraftiga barkade timmerstolpar.
Fasad:	Ramsågad, öppen stående träpanel, delvis vankantad i varierande bredd. Avfärgad med faluröd slamfärg.
Tak:	Sadeltak med tvåkupigt lertegel och nockpannor. Taket är lagt direkt på läkt utan undertak. Vindskivor av trä.
Dörrar:	-
Fönster:	-
Status:	Kraftigt förfallen. Tak och panel behöver åtgärdas.
Kulturhistoriskt värde:	Byggnaden har ett högt kulturhistoriskt värde då den bidrar till att skapa en helhetsmiljö som lyfter och förstärker bilden av Gäddeholms förutsättningar för försörjning genom tiderna. Den är autentisk och välbevarad och har ett högt byggnadshistoriskt värde.

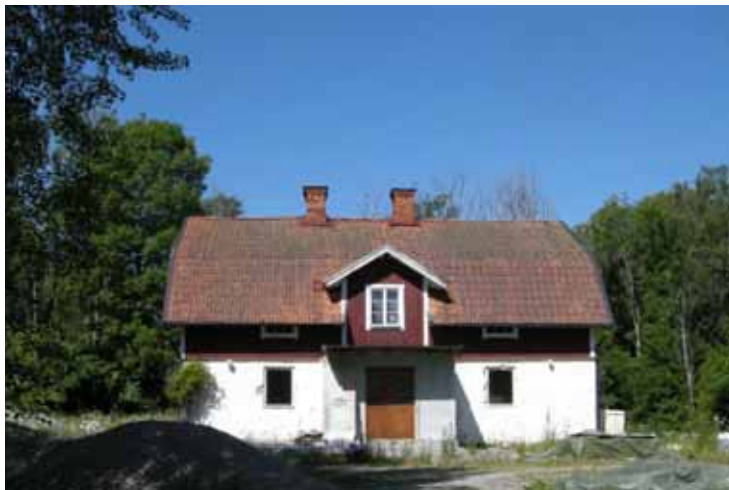
Figur 16. Bostadshusets framsida från öster.

Nuvarande funktion:	Bostadshus/ fritidshus.
Ursprunglig funktion:	Arbetarbostad/ affär för arbetarna vid tegelbruket. ⁸
Antal våningar:	1½.
Grund:	Huggen grästen fogad med bruk.
Stomme:	Regelverk?
Fasad:	Nedervåningen har en putsad reveterad fasad med diagonala ribbor under flera lager vit spritputs. Det understa putslagret är en kalkputs. Övervåningen har en stående spontad panel avfärgad med faluröd slamfärg. Knutbrädorna är vita.
Tak:	Brutet tak/mansardtak belagt med tvåkupigt lertegel. Nocktegel, vindskivor av trä och vattbrädor av plåt. Hängrännor. Två skorstenar. Takkupa på framsidan.
Dörrar:	På framsidan finns en nyinsatt modern dubbeldörr. På den södra gaveln finns rester av en äldre förstuga beklädd med pärlspontpanel, dörren är eventuellt en före detta innerdörr. På baksidan finns en sentida altandörr som leder ut mot en relativt nybyggd altan. På den norra kortsidan finns två äldre dörrar med stående spontad panel, en grönmålade och en vitmålade. Även här finns spår av en äldre förstuga.

Status:	Under ombyggnad. Stor del av det tidigare utseendet bortrenoverat/ förvanskat.
Övrigt:	Rester av en äldre trädgårdstomt med körsbärsträd, pioner, hallonbuskar och vinbärsbuskar. Byggnaden kan dateras till 1800-talets slut men övervåningen brann och återuppbyggdes på 1920- talet. ⁹ Dass (byggnad 6) samt bodlänga (byggnad 8) i korsvirke ingår i fastigheten.
Kulturhistoriskt värde:	Trots att huset är kraftigt ombyggt är arbetarbostaden med sina uthus och lämningar av trädgården viktiga för förståelsen av hur den sociala strukturen i området såg ut och områdets framväxt.

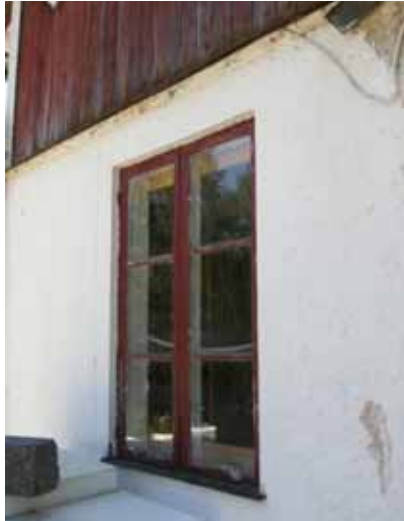
Fönster:	Nedervåningens fönster är alla utom ett nyinsatta. De moderna fönstren är vitmålade med en luft. På den norra kortsidan fanns vid inventeringstillfället ett äldre fönster kvar. Det var ett rödmålade tvåluftsfönster med tre rutor i varje luft och beslag från 1900-talets första hälft. Samtliga fönsterfoder på nedervåningen är vitmålade. På framsidans övervåning finns äldre halvfönster med tre rutor i varje samt en takkupa med ett tvåluftsfönster som har tre rutor i varje luft. Baksidans övervåning har halvfönster lika framsidans. Gavlarnas övervåning har två större tvåluftsfönster med tre rutor i varje luft samt tre mindre fönster i varierande utförande. Samtliga fönster på övervåningen är vitmålade med vita fönsterfoder.

Figur 20. Äldre fönster på norra gaveln.

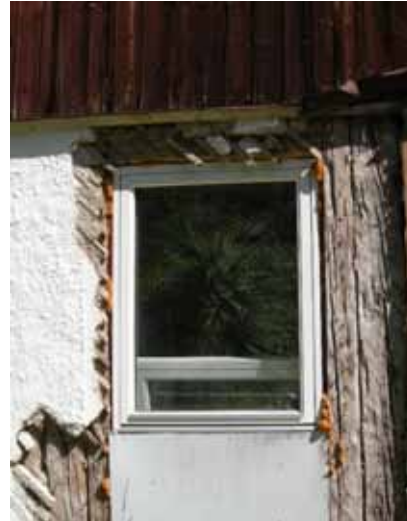
Figur 21. Nyinsatta fönster på nedervåningen.

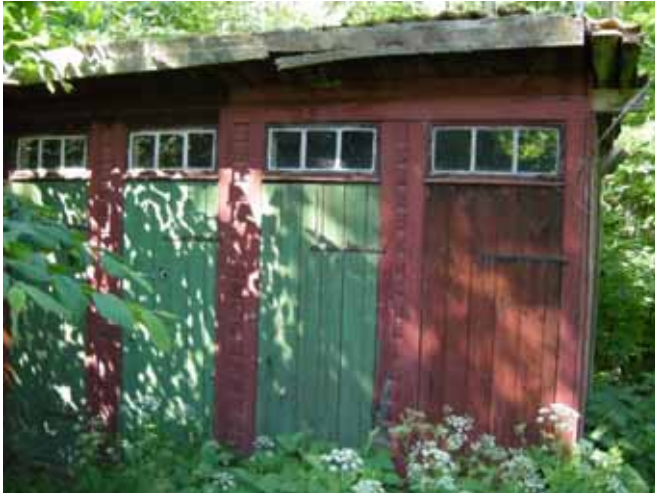
Figur 22. Bodlänga/ dass från öster.

Nuvarande funktion:	Dass.
Ursprunglig funktion:	Dass.
Grund:	-
Stomme:	Regelverk.
Fasad:	Spontad liggande panel som är avfärgad med faluröd slamfärg.
Tak:	Pulpettak täckt med tvåkupigt lertegel. Vindskivor av trä.
Dörrar:	Fem dörrar av stående brädor med bandgångjärn. Fyra av dörrarna är grönmålade en rödmålade. Dörrfoder är rödmålade.
Fönster:	Ovanluft med tre rutor över varje dörr.
Status:	Lätt förfallet. Taket behöver åtgärdas liksom växtlighet runt byggnaden.
Kulturhistoriskt värde:	Autentisk. Ekonomibygnaderna ökar bebyggelsemiljöns pedagogiska värde vilket i sin tur kan ses som en förstärkning av de övriga kulturhistoriska värdena.

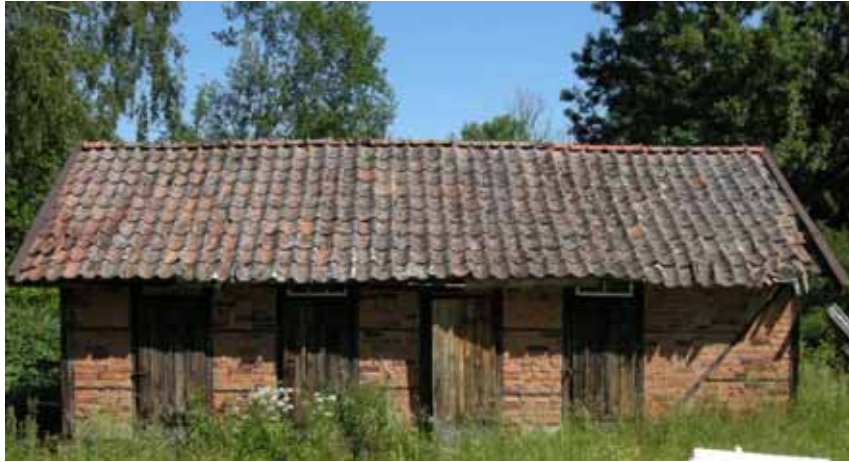
Figur 23. Bodlängan från söder.

Nuvarande funktion:	Förråd.
Ursprunglig funktion:	Oklart.
Grund:	Huggen grästen.
Stomme:	Korsvirke, tegel. Trävirket är tjärat med trätjära.
Fasad:	Korsvirke, tegel. Trävirket är tjärat med trätjära. Kortsidan under nock är beklädd med en vankantad stående lockpanel avfärgad med faluröd slamfärg.
Tak:	Sadeltak beklätt med enkupigt lertegel. Nockpannor, vindskivor av brunmålat trä. Undertak av vankantade brädor i stora dimensioner.
Dörrar:	Fyra dörrar på framsidan, motsvarande dörrar på baksidan?(baksidan är kraftigt överväxt). Dörrar av stående tjärade brädor med bandgångjärn. Kortsidan mot öst har en dörr av stående brädor avfärgade med faluröd slamfärg.
Fönster:	Ovanluft med två eller tre rutor ovanför respektive dörr, vitmålade.
Status:	Lätt förfallet. Taket behöver åtgärdas. Växtlighet runt byggnaden avlägsnas.
Kulturhistoriskt värde:	Byggnaden har ett högt kulturhistoriskt värde då den är både autentisk, alderdomlig och uppförd i en stil som kan ses som typisk för tegelbruket vid Gäddeholm. Ekonomibyggnaderna ökar också bebyggelsemiljöns pedagogiska värde vilket i sin tur kan ses som en förstärkning av övriga kulturhistoriska värden.

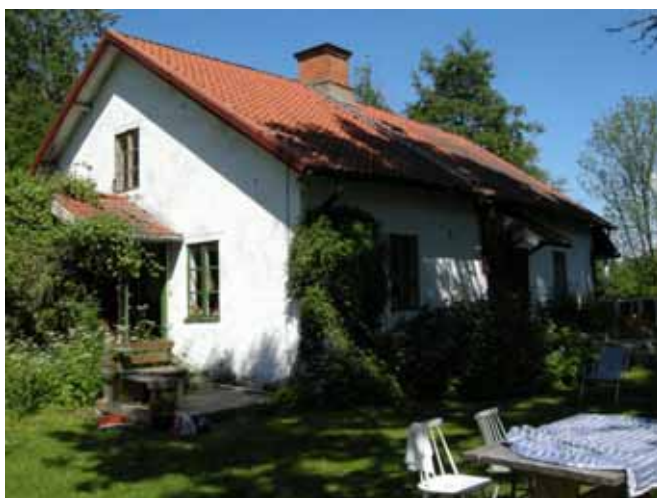
Figur 28. Huset från söder.

Nuvarande funktion:	Bostadshus.
Ursprunglig funktion:	Arbetarbostad.
Antal våningar:	1½.
Grund:	Huggen natursten fogad med bruk.
Stomme:	Resvirke.
Fasad:	Fasaden är reveterad med diagonala ribbor, putsad och sedan avfärgad med vit kalkfärg. Släta omfattningar runt dörrar och fönster.
Tak:	Sadeltak med enkupigt lertegel, läkten ligger på ett undertak av locklagda brädor. Taket har nockpannor av tegel, vindskivor av trä avfärgade med en faluröd slamfärg. Moderna hängrännor. En skorsten murad i tegel.
Dörrar:	Framsidan har en rödmalad dörr med stående brädor klädd med en liggande profilerad panel. Ovanför dörren finns ett mindre pulpettak beklätt med tegel. På södra gaveln finns en förstuga med sadeltak klätt med enkupigt tegel. Förstukvisten har en fasad med rödmalad lockpanel och vita dörr- och fönsterfoder dörren är grönmalad med stående brädor klädd med liggande profilerad panel. Den norra gaveln har även den en förstuga uppbyggd av faluröd stående panel med ett pulpettak av korrugerad plåt. Förstugans dörr är rödmalad och klädd med en liggande profilerad panel.

Fönster:	Huset har fönster med två lufter med tre rutor i vardera luft. Fönstren är målade med en grön linoljafärg men bättringsmålade med oljefärg. Fönsterbeslagen är från 1900-talets början. Fönsterbläck i plåt. På den södra gavelns övervåning är ett fönster utbytt. Det utbytta fönstret har två lufter med tre rutor i vardera luft och är brunmålade.
Status:	Gott skick. En översyn av tak, puts och målning behövs. Växtlighet runt huset avlägsnas.
Övrigt:	Framför huvudentrén finns en trappa i natursten. Trädgårdstomt med rester av äldre trädgård. Lämningar av väg från lertagen löper genom trädgården.

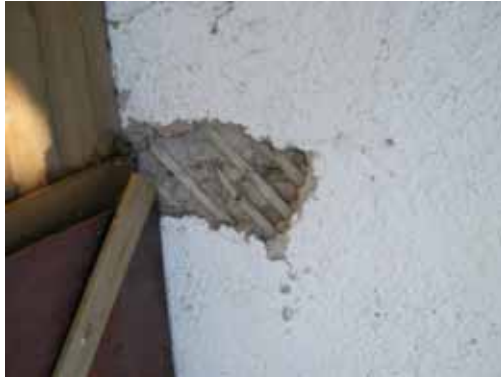
Figur 32. Putsskada

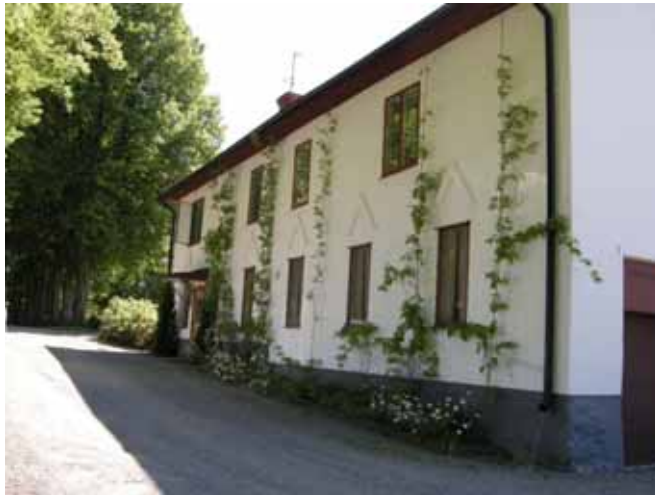
Figur 37. Mejeri från söder.

Nuvarande funktion:	Bostadshus.
Ursprunglig funktion:	Mejeri/arbetarbostad.
Antal våningar:	2.
Grund:	Huggen natursten, murad och putsad med spritputs som avfärgats med grå plast/oljefärg.
Stomme:	Tegel
Fasad:	Fasaden är putsad med vitt finkornigt putsbruk. Murade spetsiga dekorativa mönster i relief ovan fönster.
Tak:	Sadeltak med tvåkupigt lertegel. Vindskivor i trä avfärgade med faluröd slamfärg, vattbräddor av plåt. Två skorstenar.
Dörrar:	Entrédörren på framsidan är modern. På den södra gaveln finns en inglasad uteplats. På övervåningens baksida finns en inglasad balkongdörr ut mot en fransk balkong. På den norra gaveln finns två garageportar.
Fönster:	En och tvåluftsfönster symmetriskt utplacerade över fasaden. Samtliga fönster är rödmålade.
Övrigt:	Byggnaden sammanbyggd med hus 2 och 3 på baksidan. Möjlig datering till tidigt 1800-tal.
Status:	God.
Kulturhistoriskt värde:	Trots att byggnaden är moderniserad och ombyggd är den mycket viktig för förståelsen av säteriet som produktionsenhet. Tillsammans med de övriga byggnaderna står den för en kontinuitet där boskapsdriften på säteriet framträder på ett tydligt och pedagogiskt sätt.

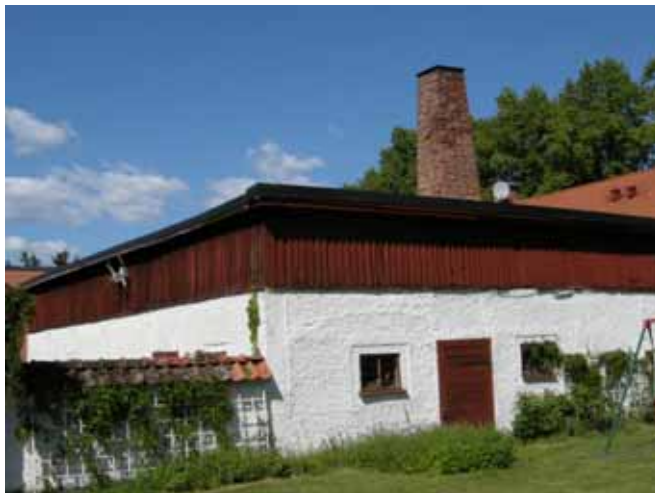
Figur 41. Byggnad 2 från söder.

Nuvarande funktion:	Uthus.
Ursprunglig funktion:	Hönshus/uthus.
Grund:	Natursten med bruk, delvis ingjuten i betong.
Stomme:	Tegel?
Fasad:	Fasaden är putsad med grov spritputs med släta omfattningar runt fönstren.
Tak:	Svagt lutande pulpettak täckt med svart korrugerad plåt. Under plåten finns ett äldre bandtäckt järnplåtstak.
Dörrar:	Enkla dörrar med liggande spontad panel avfärgade med faluröd slamfärg. Bandgångjärn.
Fönster:	Liggande små fönster med två rutor. Enkla beslag från 1800-talets senare hälft. Fönstren målade med röd linoljefärg.
Övrigt:	Huset är byggt i en vinkel och är sammanbyggt med hus nr 1 och 3. Stor skorsten mitt i byggnadskroppen.
Status:	God. Puts och färg i behov av underhåll. Marknivån mot byggnaden måste justeras.
Kulturhistoriskt värde:	Byggnaden är viktig för förståelsen av säteriet som produktionsenhet. Tillsammans med de övriga byggnaderna står den för en kontinuitet där verksamheten på säteriet framträder på ett tydligt och pedagogiskt sätt.

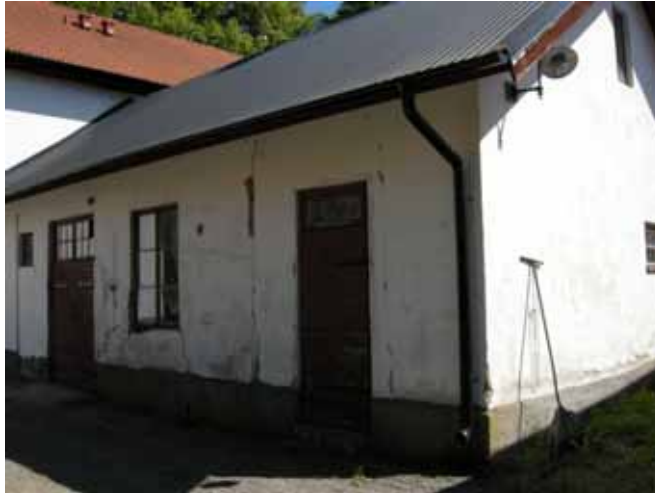
Figur 45. Byggnad 3 från nordost.

Nuvarande funktion:	Oklar.
Ursprunglig funktion:	Oklar.
Grund:	Natursten med bruk. Delvis pågjuten med betong. Avfärgad med grå färg.
Stomme:	Tegel.
Fasad:	Fasaden är putsad med finkornig spritputs och avfärgad vit.
Tak:	Sadeltak täckt med svart korrugerad plåt. Vindskivor i trä, rödfärgade. Vattbrädor av plåt. Ett undertak av vankantad lockpanel.
Dörrar:	Enkel dörr klädd med liggande spontad panel avfärgade med brun linoljefärg. Dörren har bandgångjärn och ett överljus med två rutor. Fasaden har också en bredare port med två dörrblad klädda i liggande panel. Porten har ett överljus med 6 rutor ovanför varje dörrblad.
Fönster:	Fönster med varierande storlek och form med beslag som härrör delvis från 1800-talets andra hälft och delvis från 1900-talets första hälft. Fönstren är målade med en brunröd linoljefärg.
Övrigt:	Huset är sammanbyggt med hus nr 1 och 2.
Status:	God. Grunden behöver åtgärdas. Fönster och dörrar i behov av underhåll.

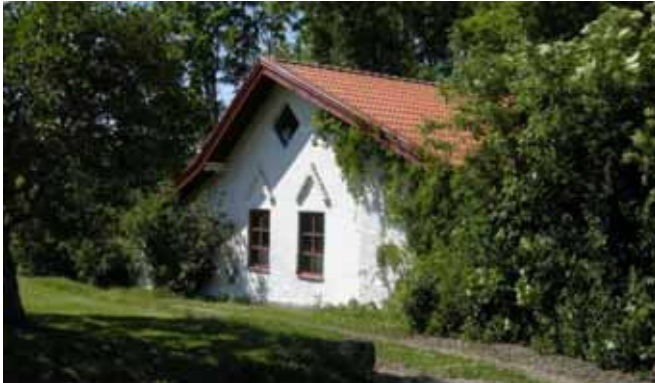
Figur 46. Byggnad 4 från söder.

Nuvarande funktion:	Oklar.
Ursprunglig funktion:	Oklar.
Grund:	Natursten med bruk. Delvis pågjuten med betong. Avfärgad med grå färg.
Stomme:	Tegel.
Fasad:	Fasaden är putsad med kalkbruk och avfärgad vit. Murade spetsiga dekorativa mönster i relief ovan fönster likt byggnad 1.
Tak:	Sadeltak täckt med tvåkupigt lertegel. Vindskivor i trä, rödfärgade. Vattbräddor av plåt. Moderna stuprör.
Dörrar:	Enkel dörr klädd med liggande spontad panel avfärgade med brun linoljefärg. Dörren har profilerade bandgångjärn
Fönster:	Treluftsfönster med tre rutor i varje luft och beslag från 1900-talets första hälft. Tillbyggnaden på baksidan har mindre fönster i en luft med 9 rutor i varje. Samtliga fönster är målade med en brunröd linoljefärg.
Övrigt:	Tillbyggnad mot öster.
Status:	Lätt förfallen. Omfattande putsbortfall på baksidans tillbyggnad. Växtlighet in på huset. Fönster behöver kittas om och målas, vindskivor och tak ses över.

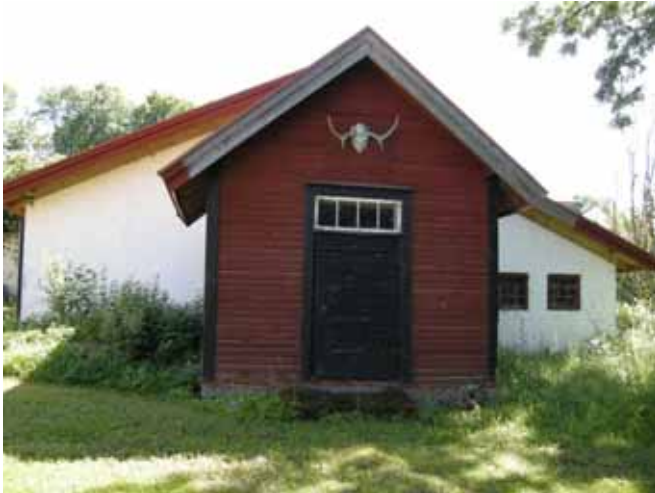
Figur 50. Vedbod från norr.

Nuvarande funktion:	Vedbod.
Ursprunglig funktion:	Avträde.
Grund:	Natursten med bruk påjuten med betong. Tegelgolv invändigt.
Stomme:	Tegel.
Fasad:	Fasaden är klädd med en liggande spontad panel avfärgad med rödfärg. Brunmålade knutbrädor.
Tak:	Sadeltak täckt med tvåkupigt lertegel och nockpannor. Vindskivor av trä och vattbrädor av plåt.
Dörrar:	Bräddörr med stående brädor klädd med liggande profilerad panel. Dörr och dörrfoder brunmålade. Ovanljus med 4 rutor som är vitmålade med beslag från 1900-talets första hälft.
Fönster:	-
Status:	Byggnaden är i gott skick.
Kulturhistoriskt värde:	Byggnaden är viktig för förståelsen av säteriet som produktionsenhet. Tillsammans med de övriga byggnaderna står den för en kontinuitet där verksamheten på säteriet framträder på ett tydligt och pedagogiskt sätt.

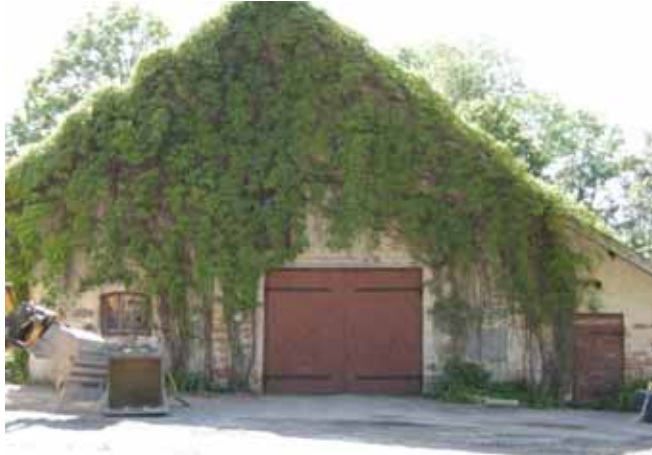
Figur 51. Byggnad 6 från öster.

Nuvarande funktion:	Oklar.
Ursprunglig funktion:	Svinhus?
Antal våningar:	2.
Grund/stomme/fasad:	Byggnaden är uppförd i natursten upp till våning ett, därefter tegel. Fasadens gavelsidor är putsade. Murade spetsiga dekorativa mönster i relief ovan fönster. Järnskodda ventilationshål (?) på den norra långsidan. Åt norr mindre tillbyggnad i tegel som putsats.
Tak:	Sadeltak klätt med enkupigt lertegel/tegelliknande plåt på vardera takfallet. Vindskivor av trä. Och vattbrädor av plåt. Undertak av brädor. Tillbyggnaden har tak av korrugerad plåt med moderna hängerännor.
Dörrar:	In mot gården i söder finns dörrar på plan två som är kraftigt överväxta med växtlighet. Enkla trätrappor leder upp till dörrarna från markplan. På den östra gaveln finns en äldre träport med två dörrblad. Dörrbladen är klädda med en liggande profilerad panel och har bandgångjärn. På den västra gaveln finns moderna garageportar. Tillbyggnaden har en äldre dörr med stående brädor klädda med liggande panel och profilerade bandgångjärn.

Fönster:	Nedervåningen har enlufts-fönster med bågformad överkant och 6 rutor i varje luft. På den norra långsidan finns spår av två igenmurade fönster. På gavelrösterna finns ett större fönster på respektive sida med en luft och 12 rutor. Samtliga fönster är avfärgade med röd linoljefärg.
Status:	Byggnaden är i relativt gott skick. Fönster och dörrar i behov av underhåll. Vindskivor ses över. Växtlighet på byggnaden avlägsnas.
Kulturhistoriskt värde:	Byggnaden är viktig för förståelsen av säteriet som produktionsenhet. Tillsammans med de övriga byggnaderna står den för en kontinuitet där verksamheten på säteriet framträder på ett tydligt och pedagogiskt sätt.

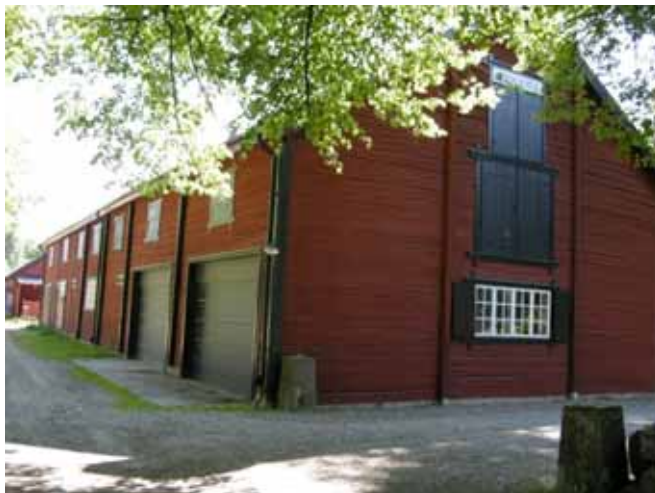
Figur 55. Byggnad 7 från nordväst.

Nuvarande funktion:	Stall/garage.
Ursprunglig funktion:	Stall/vagnslider.
Grund:	Betong.
Stomme:	Liggtimmer.
Fasad:	Timmerstommen avfärgad med faluröd slamfärg. Svarta knutbrädor. Ventilationshål med svart brädfodring.
Tak:	Sadeltak klätt med tvåkupigt lertegel och nockpannor. Svartmålade vindskivor av trä. Moderna hängrännor.
Dörrar:	Samtliga dörrar är svartmålade med svartmålade dörrfoder. Pardörrar med snedställd panel och bandgångjärn på långsidorna. Pardörrarna har överljus med en luft ovan respektive dörrblad med 6 rutor i varje luft. Luckor i varierande storlek med stående panel och bandgångjärn på långsidornas övervåning och gavlarna. På långsidorna mot norr moderna garageportar i svart plast.
Fönster:	Byggnaden har fönster i flera olika modeller och storlekar. Samtliga är vitmålade med svarta fönsterfoder.
Status:	Byggnaden är i gott skick.
Kulturhistoriskt värde:	Byggnaden är viktig för förståelsen av säteriet som produktionsenhet. Tillsammans med de övriga byggnaderna står den för en kontinuitet där verksamheten på säteriet framträder på ett tydligt och pedagogiskt sätt. Den har även ett värde ur teknikhistorisk synpunkt genom att byggnaden förnyats på grund av tekniska landvinningar inom det agrara området. Dörrarnas varierande storlek och utformning vittnar om hur man då byggnaden var nyuppförd bar upp spannmål till magasinet. De stora portarna tillkom i takt med att arbetet mekaniserades allt mer.

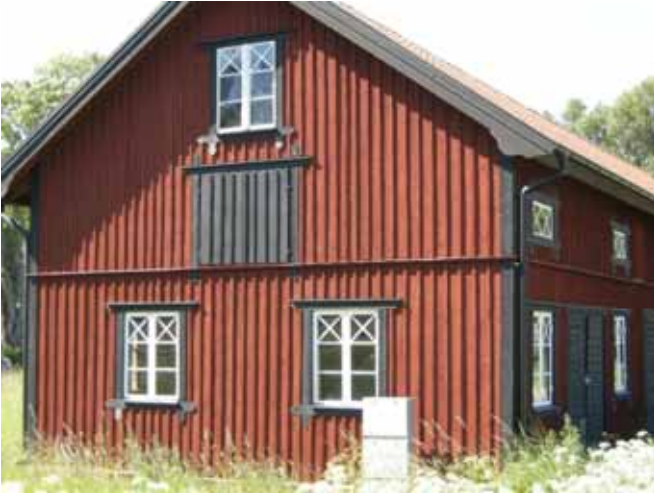
Nuvarande funktion:	Ladugård?
Ursprunglig funktion:	Ladugård/fårhus?
Grund:	Knutstenar/betong.
Stomme:	Liggtimmer.
Fasad:	Fasaden har en locklistpanel avfärgad med faluröd slamfärg. Svarta knutbrädor. Ventilationshål med svart brädfodring.
Tak:	Sadeltak klätt med tvåkupigt lertegel och nockpannor. Svartmålade vindskivor av trä. Moderna hängrännor.
Dörrar:	Samtliga dörrar är svartmålade med svartmålade dörrfoder. Pardörrar med liggande profilerad panel och bandgångjärn på långsidorna. Luckor i varierande storlek med stående panel och bandgångjärn på gavlarna.
Fönster:	Fönstren är vitmålade med svarta foder. Nedervåningen har tvåluftsfönster med tre rutor i varje luft, översta rutan har en krysspröjs. Övervåningen har liggande enluftsfönster med två rutor, rutorna har krysspröjs.
Status:	Byggnaden är i gott skick.
Kulturhistoriskt värde:	Byggnaden är viktig för förståelsen av säteriet som produktionsenhet. Tillsammans med de övriga byggnaderna står den för en kontinuitet där verksamheten på säteriet framträder på ett tydligt och pedagogiskt sätt.

Figur 60. Byggnad 8 från söder.
