Lusthuset vid Färna herrgård

-restaurering och konservering

Antikvarisk kontroll

Färna herrgård
Färna 2:62
Gunnarbo socken
Skinnskattebergs kommun
Västmanlands län

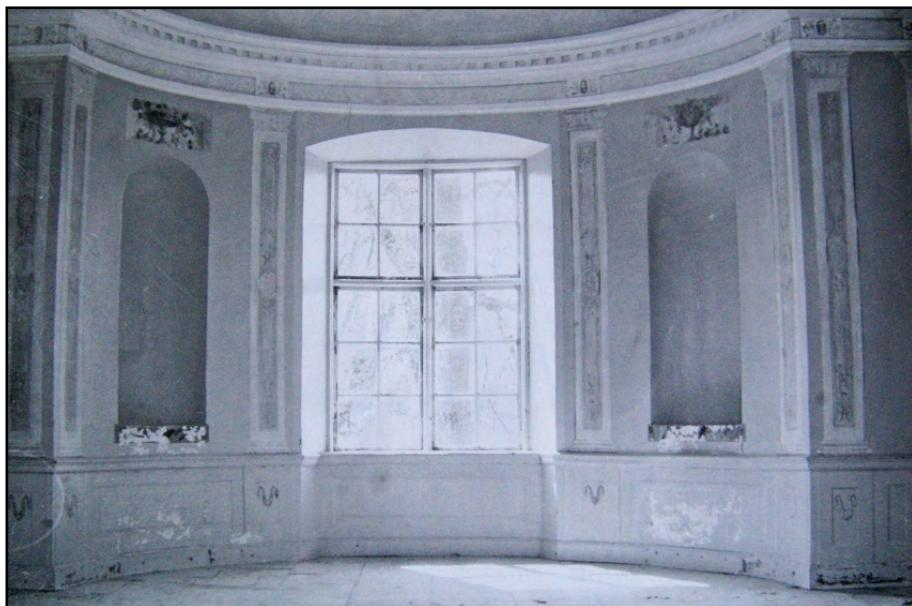
Figur 12. Foto av interiören mot söder, möjligt i samband med 1970-tals renoveringen. Jämför putsbortfall i nischerna med dagens läge vilket redovisas på figur 13. Foto: VLM arkiv.

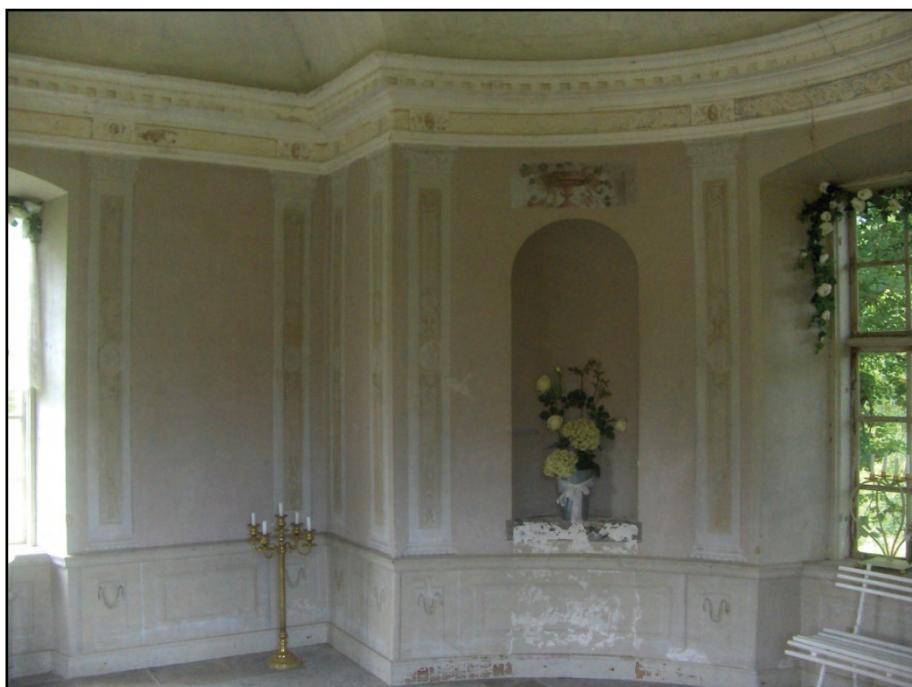
Figur 13. Foto av interiören innan konservering. Foto: Gabor Paztor. Närkekonservatorn.

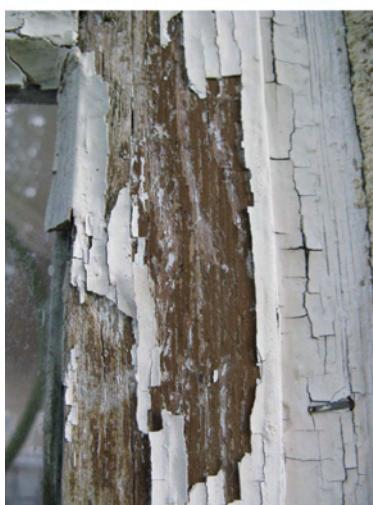
Fönstren är idag vitmålade. Ett äldre fotografi, möjligt taget omkring 1900–1910, visar att fönstren då var mörka. Spår på bågarna fanns av en mörkt brun kulör motsvarande brun umbra, vilket tycks vara det äldsta färgskicket (figur 5 och 14). Över detta finns ett lager av en mörkare brun kulör som kan beskrivas som Van Dycke brunt.⁴ Invändigt kunde endast ett enda vitt skikt urskiljas vilket tyder på att bågarna inte blivit ommålade interiört.

Figur 14. Flagande färg på fönsterbåge. Foto: Helene Sjökvist

Fönstren har demonterats och rengjorts mekaniskt från färgrester. Där det varit möjligt har äldre färglager sparats.

Fönstren har grundats med Engwall & Claesson äkta linoljefärg utspädd med 25% balsamterpentin. Därefter återmonterades glasen och kittades med äkta linoljekitt. Mellanstrykningen var utspädd med 10% balsamterpentin och slutstrykning skedde med outspädd färg. Referensytor har sparats.

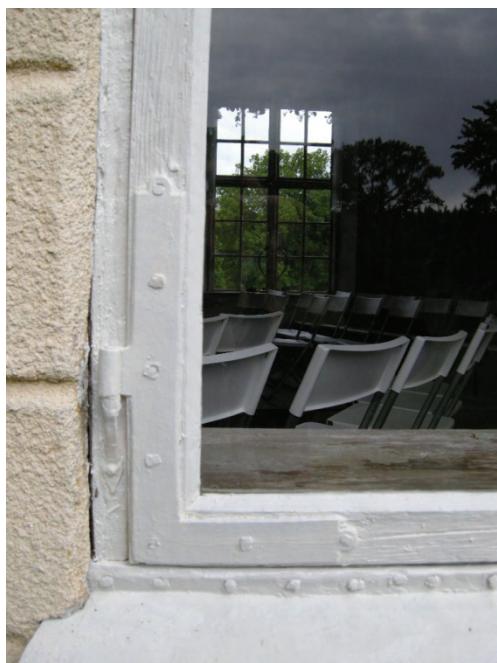
Figur 15. Detalj av fönsterbåge med beslag efter restaurering. Foto: Anna Güthlein

Beslag har i allmänhet plockas bort i samband med renskrapningen. Dessa har borstats rena från rost och rotskyddats genom oljebränning med linolja. Beslagen har återmonterats med klippspik (figur 15).

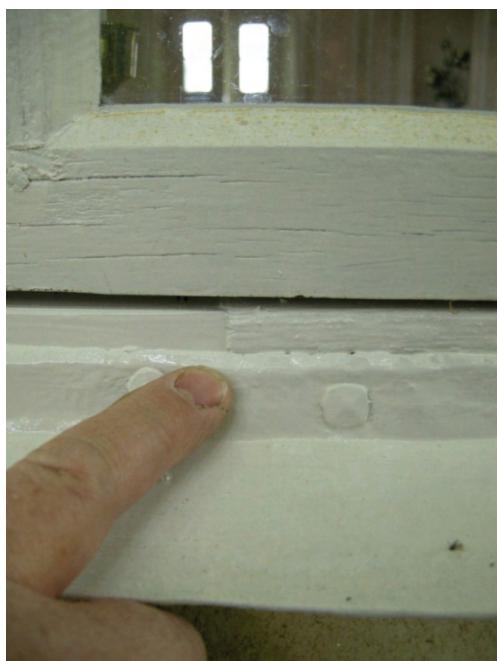
Figur 16. Ilagning av trä i fönsterkarmens underkant. Foto: Anna Güthlein.

Mindre trälagningsar har gjorts i två av fönstren. Lagningarna har gjorts med kärnvirke av furu av god kvalitet (figur 16).

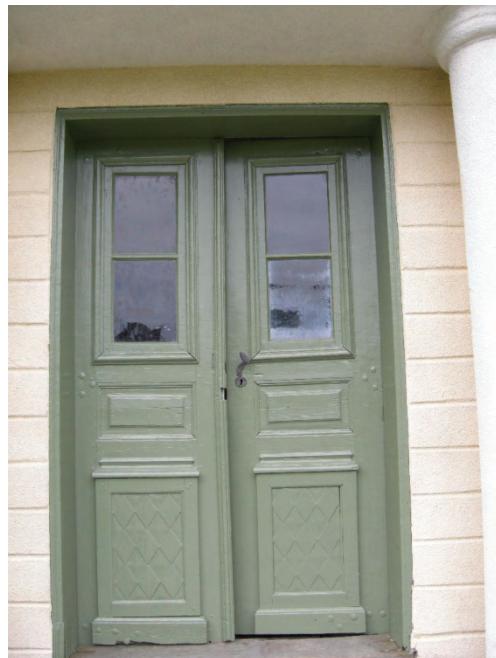
På dörrarnas yttersida finns flera färgskikt. Underst finns ett vitt färgskikt som enligt Anders Persson tycks vara medvetet måleri och alltså inte en grundfärg. Över denna ligger en grön kulör motsvarande grönjord och överst en grön kulör motsvarande kromoxidgrön. Den sista är dock en alkydfärg som kan ha tillkommit på 1970-talet då övriga exteriöra arbeten utfördes. På insidan har dörrbladen två färgskikt, båda i brutet vitt. Det understa lagret är tydligt brutet mot grått.

Figur 17. Dörrens färgsättning efter restaurering. Foto: Anna Güthlein.

Dörrbladet har rensats från färgrester mekaniskt. Den har grundats med Engwall & Claesson äkta linoljefärg utspädd med 25% balsamterpentin. Mellanstrykningen var utspädd med 10% balsamterpentin och slutstrykning skedde med outspädd färg (figur 17). Referensytor har sparats.

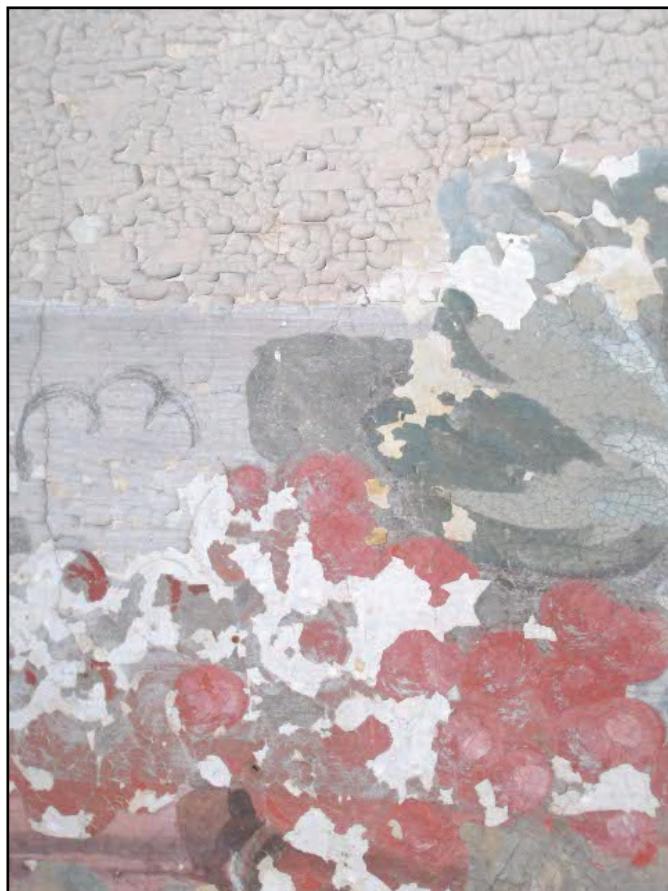
Bemålningen på pilastrar, taklist och takets hålkärl tycks vara ursprunglig medan väggpanelen har senare övermålningar. Väggpanelen och väggen upp till ca 3 m är bemålad med linoljefärg. Pilastrarna är delvis lackade. Taket och taklister är bemålade med kalkfärg. Färgskikten flagade kraftigt på både vägg och taktytor före konserveringen (figur 18). Ytbehandlingen på pilastrarna har med åren mörknat och spruckit upp och alla målade ytor var täckta med ytsmutts.

Figur 18. Skador i måleri. Foto: Gabor Pazstor.

Arbetet påbörjades med rengöring samt fästning av lösa flagor mot underlaget. Linoljefärgsytorna rengjordes med en tensiderlösning och fästes ned med Acronal 300D och LMKF. Denna har bättre egenskaper än ett traditionellt animaliskt lim och valdes då fukt- och temperaturskillnaderna kan vara stora i luthuset. Den sväller inte på samma sätt som ett animaliskt lim kan tendera att göra. Totalt saknades färgskikt på ca 40% av den oljefärgsmålade ytan.

Ytorna kompletterades med paraloid B 72 retucher som löstes upp i xylen 1:4 som förtunnats med aceton och blandats med torrpigment så att retucherna skulle få den omgivande ytans glansvärde.

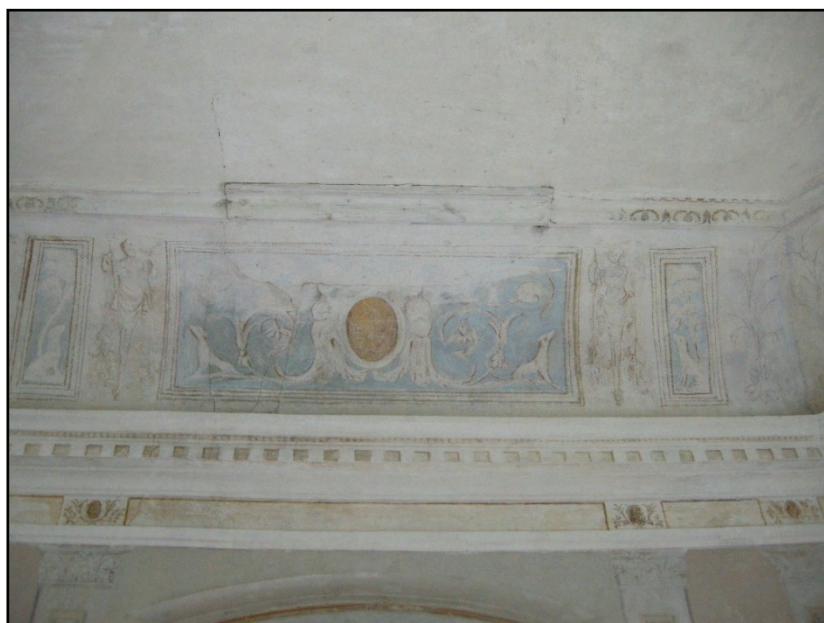
Takets framtagna dekorationsmålningar uppvisade omfattande slitage och olika fläckar av vatten och mögel. Dessa skador retucherades mycket sparsamt (figur 19).

Figur 19. Retoucherade takmålningar efter konservering. Foto: Anna Güthlein.

De limfärgs- eller kalkfärgsmålade ytorna i taket rengjordes med Wishab svampar och borstades med en halvmjuk pensel varvid överkalkningen lossnade och kunde sköljas ned med alifatnafta. De kalkfärgsmålade ytorna retoucherades sedan med torpastellkritor. Vid retucheringen tonades de mest iögonfallande färgbortfallen och skadorna bort.
