Bernshammars herrgård

Restaurering av södra pochens tak

Antikvarisk kontroll

Bernshammar 1:1
Heds socken
Skinnskattebergs kommun
Västmanland län

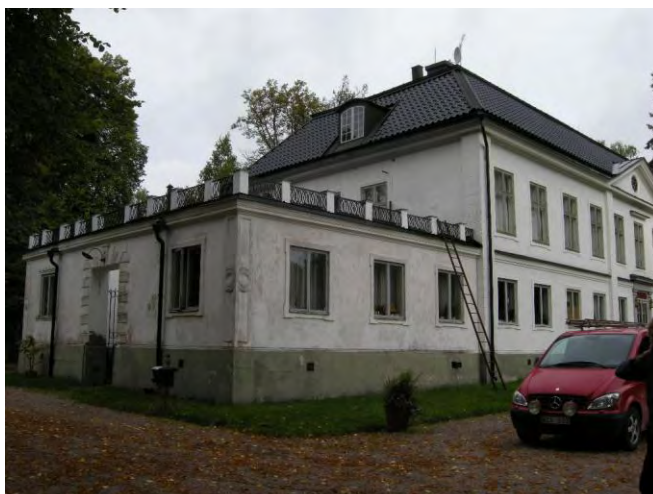
På takets östra halva är flera ståndfalsar omkullslagna och hela taket täckt av hagmanit, en sorts asfaltmassa, åtminstone i vissa fall med glasfiberarmering.²

Figur 6. Södra pochens från öster.

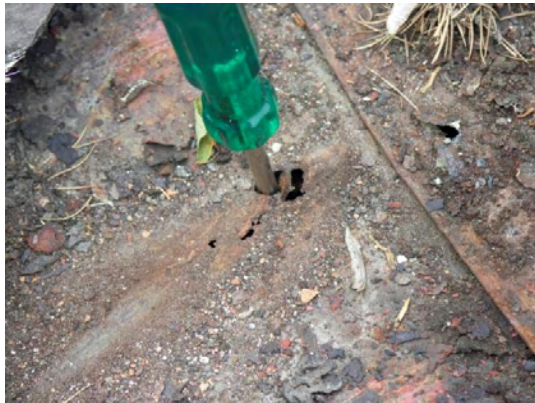
Rostskador förekom främst i rännalarna, undantaget ett område mellan skorstenen och atriet på östra sidan som också var skadat. Det fanns också hål i anslutning till östra rännalens utlopp som troligen orsakats av att man huggit bort is (figur 7).

Figur 7. Rostskador och mekaniska skador i ränndalarna. Foto: Krister Berggren

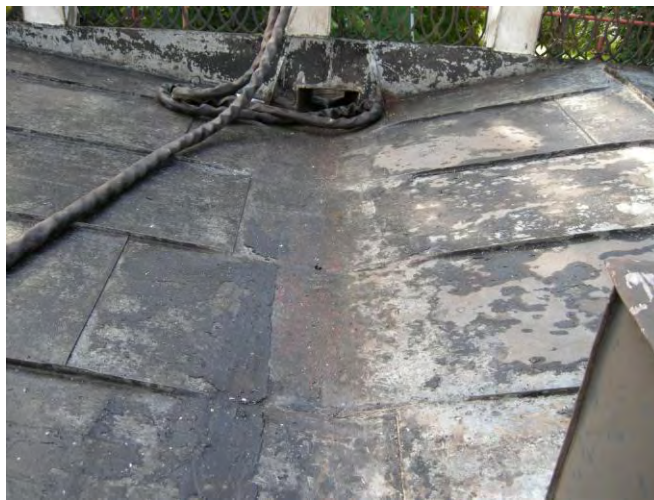
Figur 8. Östra rännalens med rester av hagmanit innan kolsyreblästringen.

Taket rengjordes först mekaniskt för att få bort löst sittande färg, rost och asfaltmassa (hagmanit). Efter den mekaniska rengöringen kolsyreblästrades de sista resterna bort. Blästringen tog längre tid än beräknat men slutresultatet blev gott.

Den östra rännalens plåt har lagats i med ett längre band (figur 8 och 10). Då hagmanitmassan, rost och löst sittande färg avlägsnats punktgrundades med Isotrol grundfärg på de rostangripna partierna. Taket har sedan målats med tre strykningar Lasol linoljefärg i svart kulör. Totalt har ca 11 m² plåt bytts ut, framför allt i rännalarna och området kring skorstenen. Falsarna var i gott skick, även där de var omkullslagna.

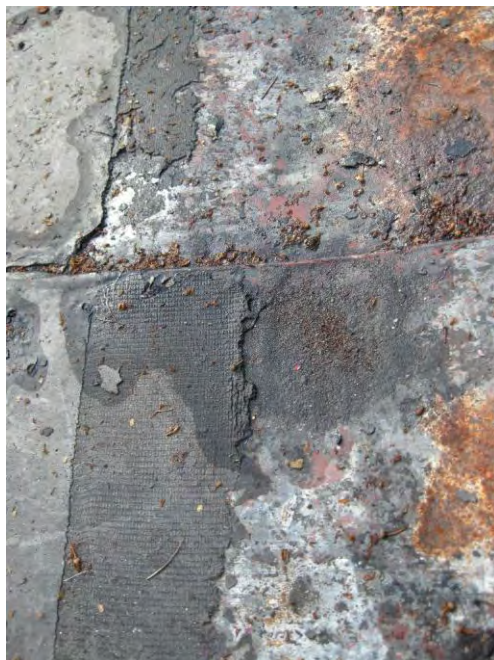
Figur 9. Rostskador, hagmanit armerat med glasfiber.

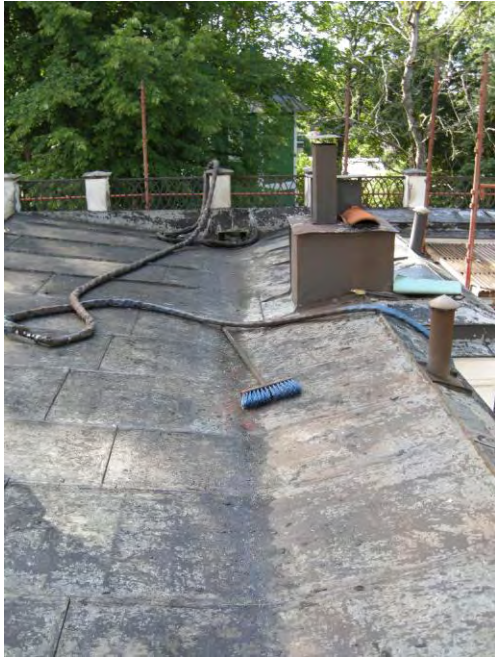
Figur 10. Östra rännalden efter kolsyreblästringen, lägg märke till de nedslagna falsarna.

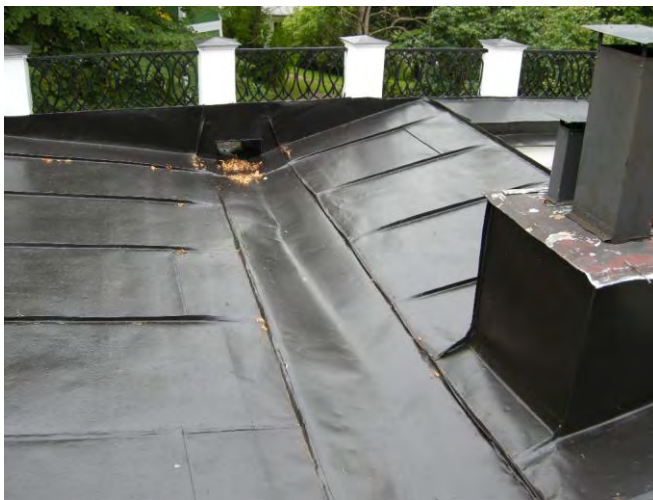
Figur 11. Plåt bytt i takets östra rännald.

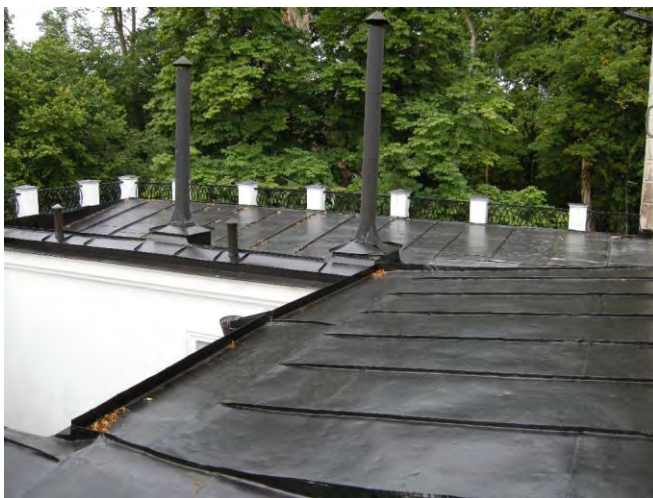
Figur 12. Taket har efter ommålning.

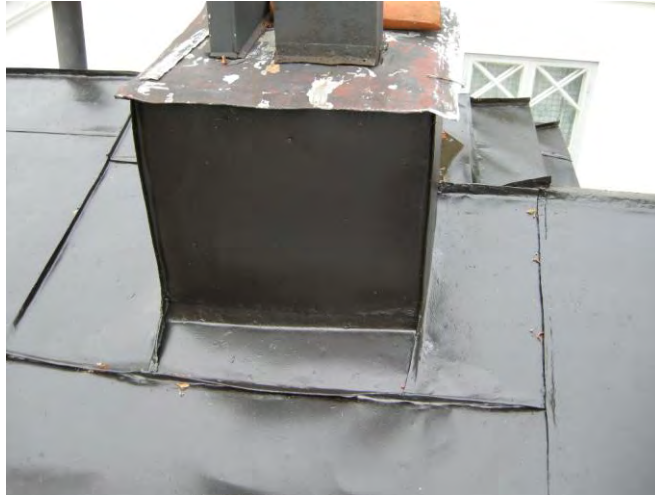
Figur 13. Plåt bytt vid skorstenen på östra sidan om atriets.

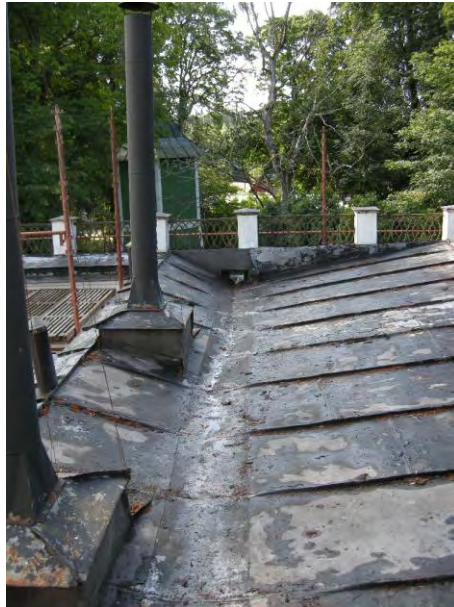
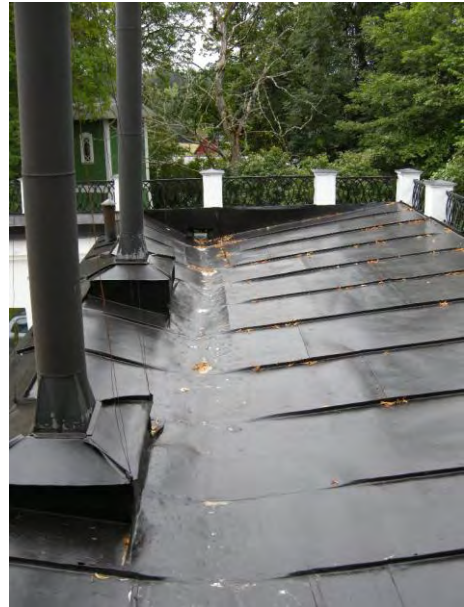
Figur 14 och 15. Västra rännviden före och efter renoveringen.

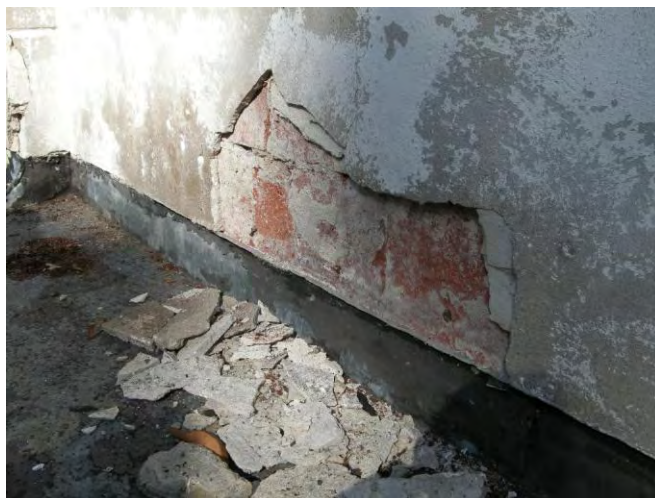
Figur 16. Puttskador i vägg.

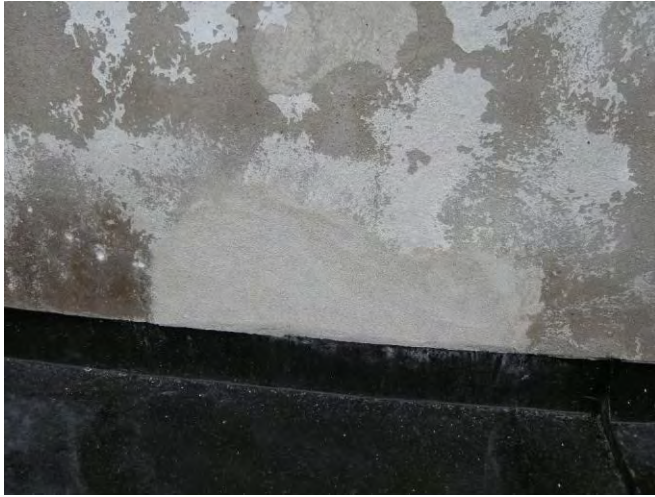
Figur 17. Ilagning av puts-skador.

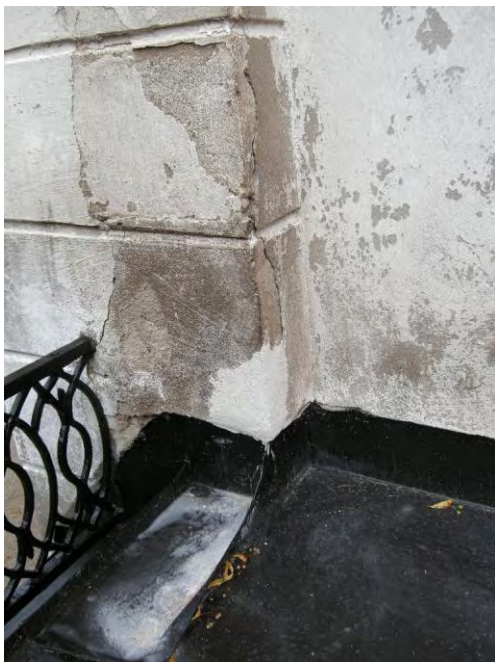
Figur 18. Ilagning av puts-skador.

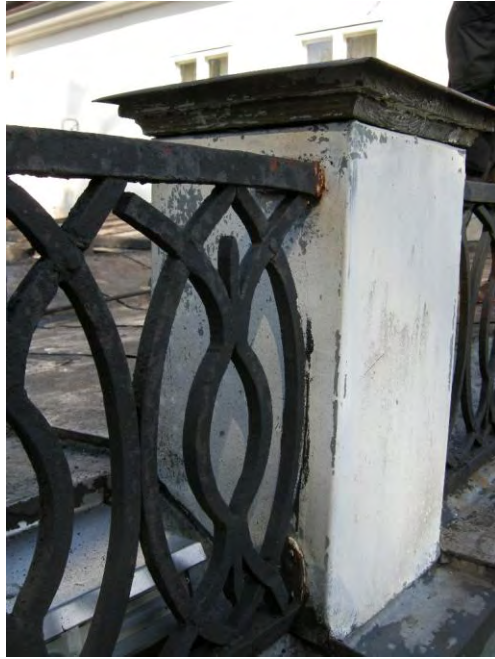
Balustradens fyrkantiga dockor är idag klädda med plåt. Vid närmare besiktning har det visat sig att dessa tidigare varit oklädda, vitmålade samt förmodligen försedda med någon form av dekorativt element mot gårdsplanen. Balusterdockorna har skrapats rena från löst sittande färg och plåten har målats med vit linoljefärg.

Figur 19. RÄcke och balusterdocka före renovering.

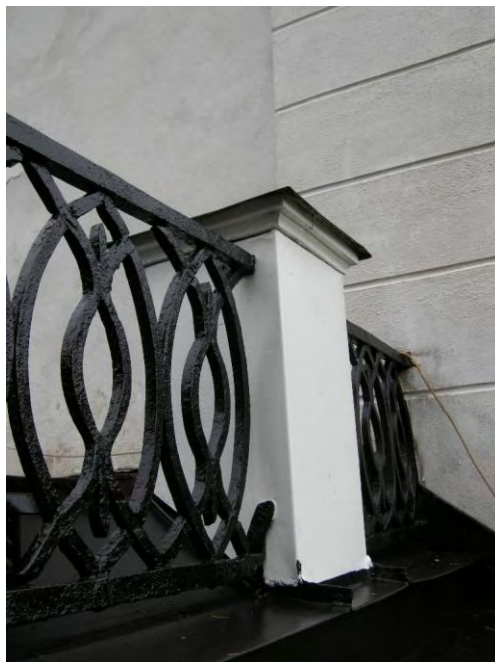
Figur 20. RÄcke och balusterdocka efter renovering.

Balustradens räcke har skrapats rent från rost och löst sittande färg och målats med svart linoljefärg.
