Kolbäcks kyrka

Interiör restaurering, larm- och elarbeten samt konserveringsåtgärder på inventarier.

Antikvarisk kontroll

Kolbäcks kyrkby 1:19
Hallstahammars kommun
Västmanland

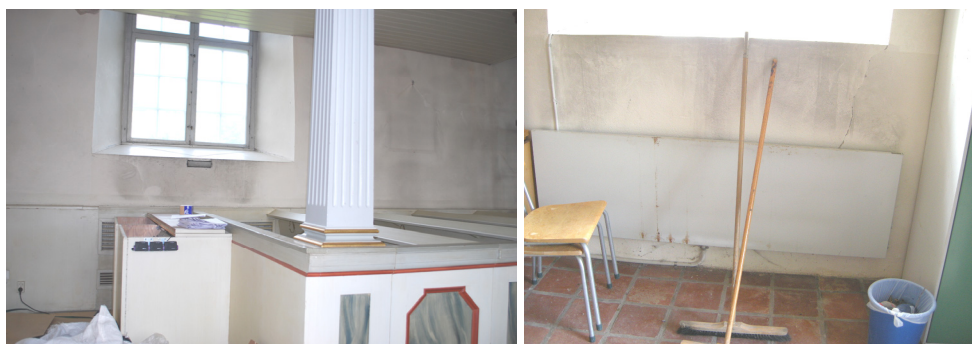
T.v. Bild 5. Väggyta i långhus under läktare innan åtgärd. Foto: Nils-Gunnar Karlsson.

T.h. Bild 6. Vapenhus innan åtgärd, med gammal radiator. Foto: Boel Melin.

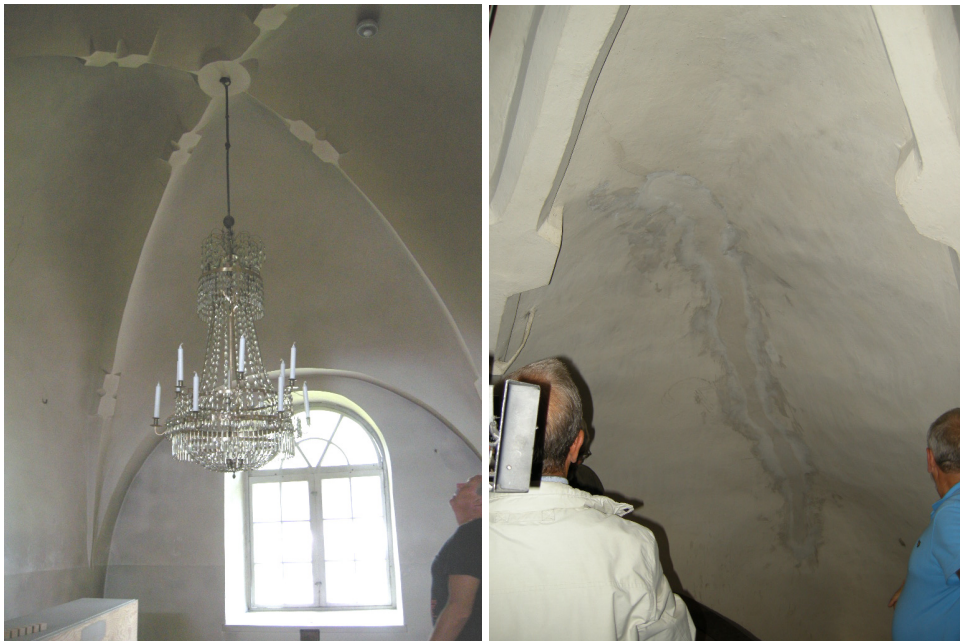
T.v. Bild 13. Gravkor med kristallkrona innan åtgärder. Foto: Anna Gütblein.

T.h. Bild 14. Skada i stjärnvalvskappa innan åtgärd. Foto: Anna Gütblein.

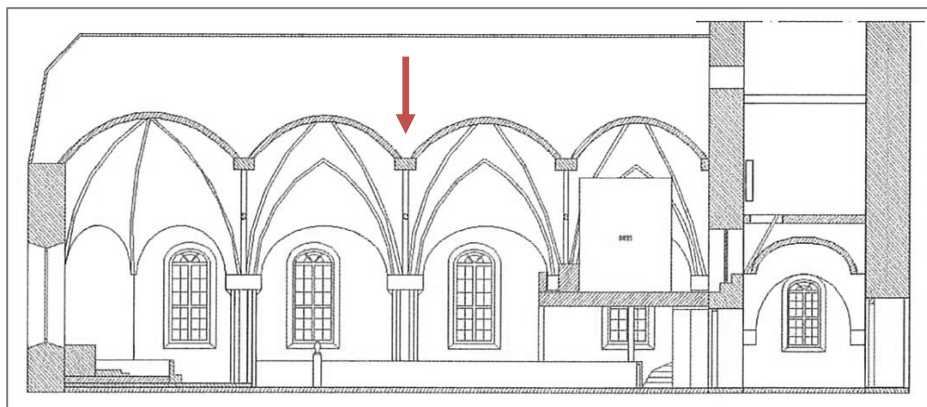
Figur 26. Snitt mot söder. Koret är längst till vänster. Röd pil markerar den reparerade valvbågen.

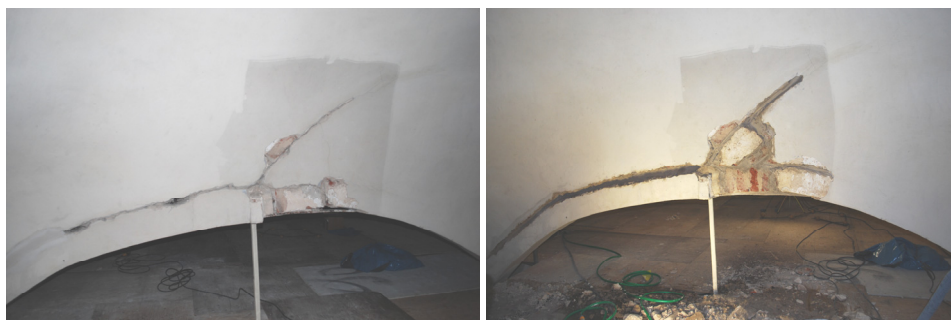
När man knackat bort skadad puts framkom sprickor och större skador på mittskeppets andra tegelvalvsbåge från koret sett. Valvbågen och det intilliggande valvet har troligen haft skador en längre tid då den sedan tidigare varit kilad med både trä och stålklar. Kontakt togs med ingenjör Torgny Ståhl, MGU AB, för utlåtande och projektering av åtgärder.⁵ Efter att löst sittande puts knackats bort från de delar av valvbågen och intilliggande valv som skulle åtgärdas, injekterades sprickorna med hydrauliskt kalkbruk. Stötfogar reparerades genom att fogarna först kilades med ekkilar varefter nytt fogbruk infördes i fogarna. Ekkilarna sitter kvar. När alla fogarna reparerats injekterades de sprickor som följer bågens kurvlinje. Sprickorna rensades vid behov från löst sittande, gammalt fogbruk etc. Bågen stöttades mot den underliggande ställningen. Det befintliga plåtstålet vid hjasstenen behölls och rengjordes samt målades in lika tegelkonstruktionen.

T.v. Bild 27. Skadad valvbåge. Foto: Nils-Gunnar Karlsson.

T.h. Bild 28. Valvbågens puts har knackats ned och fogar och sprickor har injekterats med hydrauliskt kalkbruk. Foto: Nils-Gunnar Karlsson.

När man högg rent putsskadan i den andra valvbågen i mittskeppet från koret sett så framkom en rejäl skada i valvbågen. Valvet verkade vid inspektion ha varit i dåligt skick länge då det sedan tidigare var kilat med både trä och stålkilar. Ingenjör Torgny Stål kom initialt fram med ett drastiskt förslag som innebar att man skulle riva ca 20-25 cm av valvbågen, borra in bult i sprickan som bildats ovan valvet, och gjuta en ny båge i betong. Ur antikvarisk synvinkel var åtgärden drastisk. Dessutom fanns risken att få sprickor på andra ställen då betong är ett stumt material, som är starkare än omgivande kalkputs. Besiktning på plats utfördes av antikvarisk kontrollant samt kyrkoantikvarie på Länsstyrelsen i Västmanlands län, Birgitta Cedenhag. Vid besöket togs beslut om att den partiella ommurningen på valvbågen skulle utföras med kalkbruk.

1. Sprickor i valven injekteras med hydrauliskt kalbruk. Vid behov mejslas sprickorna försiktigt upp för att möjliggöra detta.
Innan injektering sker skall teglet i sprickorna blötas med vatten för att förbättra vidhäftningen.

4. När alla stötfogar åtgärdats injekteras de sprickor som följer bågens kurvlinje. Även i detta fall skall teglet i bågen blötas med vatten innan injektering sker. Vid behov rensas sprickorna från löst sittande, gammalt fogbruk etc.. Före injektering kan bågen med fördel stöttas mot den underliggande ställningen.

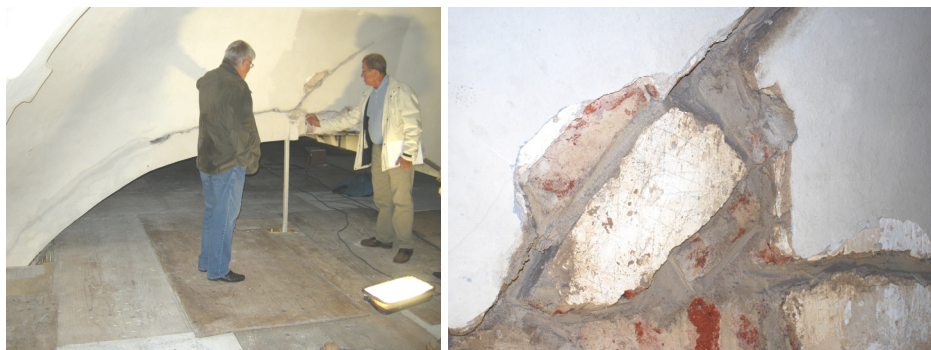
T.v. Bild 29. Inspektion av valvbågens skador. Foto: Anna Gütthlein.

T.h. Bild 30. Närbild på foglagning med hydrauliskt kalkbruk. Bilden visar en bit av den äldre, ritsade putsen. Foto: Nils-Gunnar Karlsson.

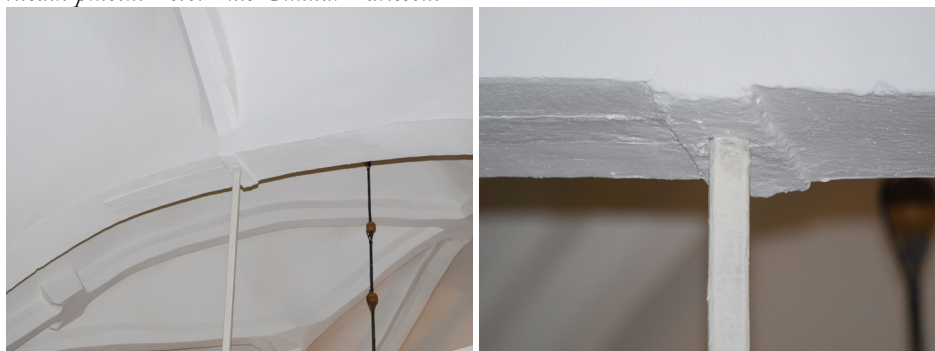
T.v. Bild 31. Valvbågen efter åtgärder. Bilden visar den inmalade plåten. Foto: Nils-Gunnar Karlsson.

T.h. Bild 32. Plåtstål och stödjärn efter åtgärder. Foto: Nils-Gunnar Karlsson.

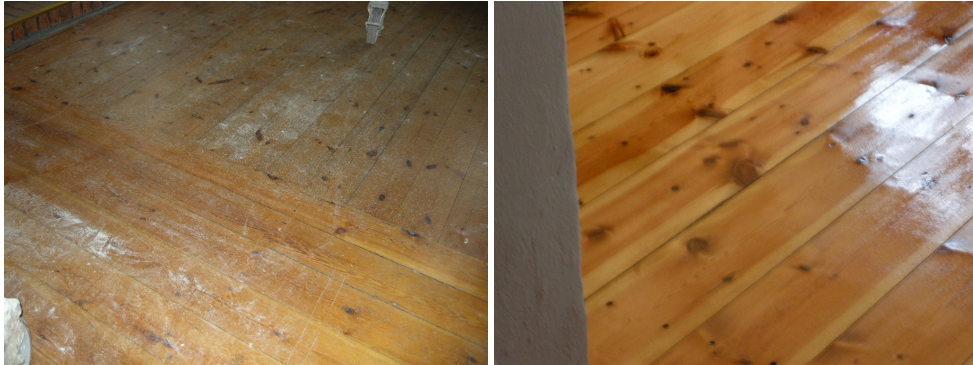
- Trägolvet i långhusets mittgång och framför bänkkvarteren var slitet och repigt.
- Mindre ytsläppor och färgbortfall förekom på pardörrar mellan vapenhus och långhus. Målningen är utförd i alkydoljefärg lika bänkkvarter, orgelhus och läktarbarriär.

T.v. Bild 33. Långhusets trägolv innan åtgärd. Foto: Boel Melin.

T.h. Bild 34. Golvet slipades och lackades på de ytor som ansågs repiga och slitna. Foto: Boel Melin.

Trägolvet i mittgång och mellan bänkkvarter och kor slipades och lackades. Under gångmattan i mittgången var golvets skick tillfredsställande varför det lämnades utan åtgärd.

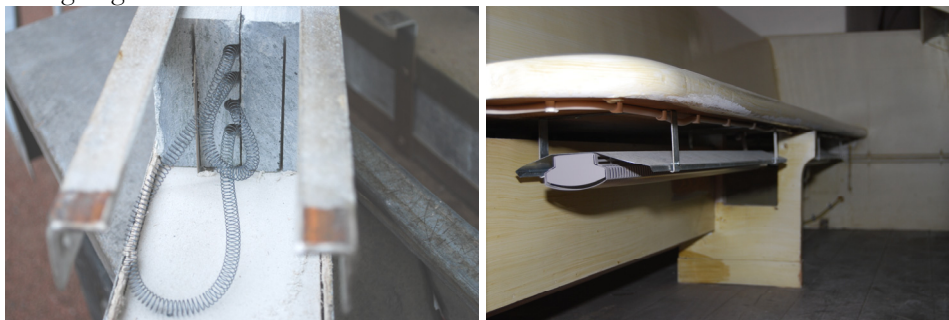
T.v. Bild 36. De tidigare, borttagna bänkvärmarna i täljsten från år 1929. Foto: Nils-Gunnar Karlsson.

T.h. Bild 37. De nyinsatta bänkvärmarna år 2009. Foto: Boel Melin.

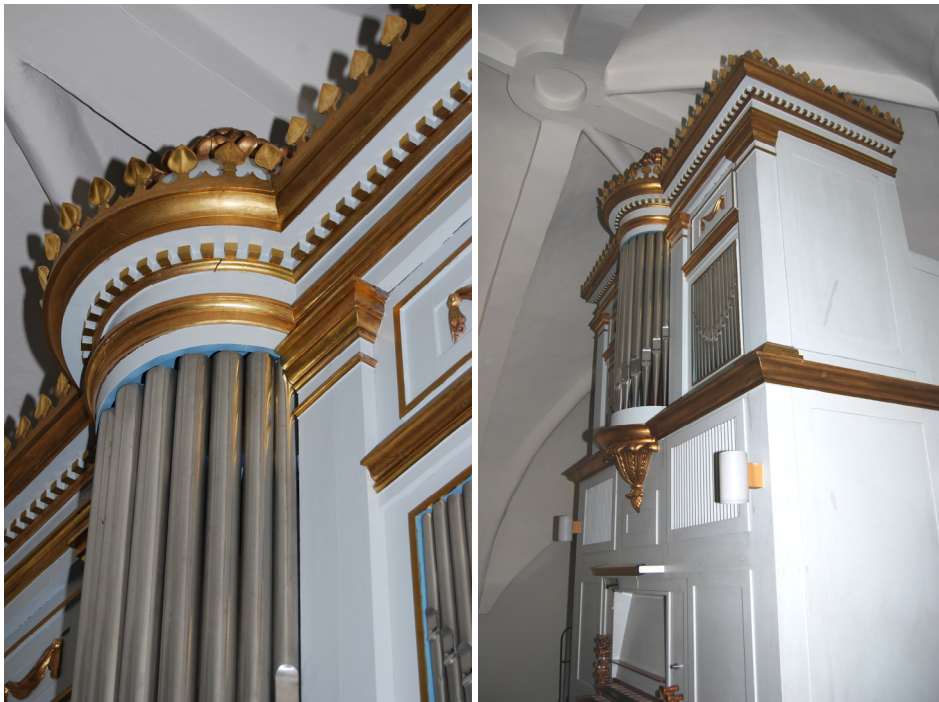
T.v. Bild 51. Orgelkrönets förgyllda blad hade i vissa fall ramlat av, dessa fastsattes och rengjordes. Foto: Boel Melin.

Orgelhuset hade bemålning lika bänkkvarter, en så kallad skalmålning i alkydoljefärg. Orgelhuset rengjordes och bättringsmålades partiellt. Dekorationer med förgyllning rengjordes. De löv som var lösa limmades fast med fisklim.

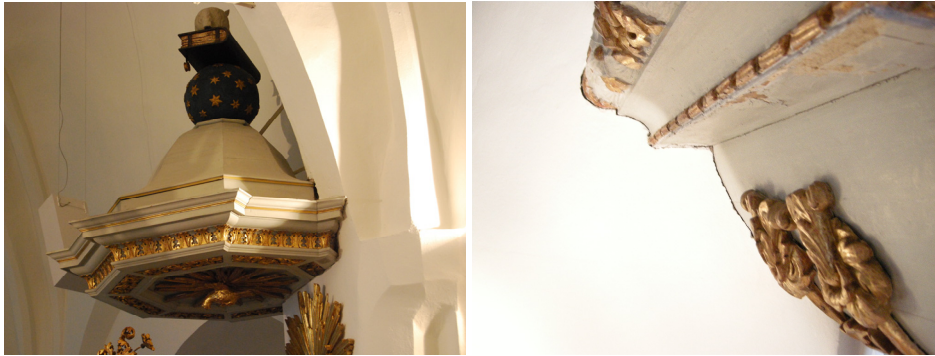
T.h. Bild 57. Detaljbild på korgen understycke innan åtgärd. Foto: Boel Melin.

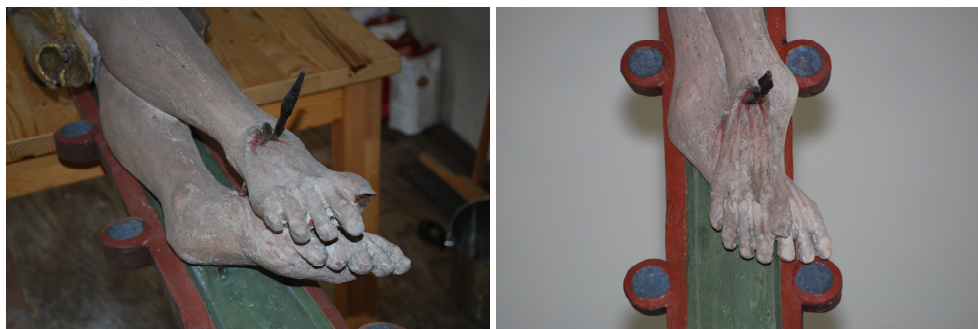
T.v. Bild 67. Del av corpus på triumfkerucifixet innan rengöring. Foto: Nils-Gunnar Karlsson.

Triumfkrucifixet togs ned och rengjordes, färgflagor fästes upp..

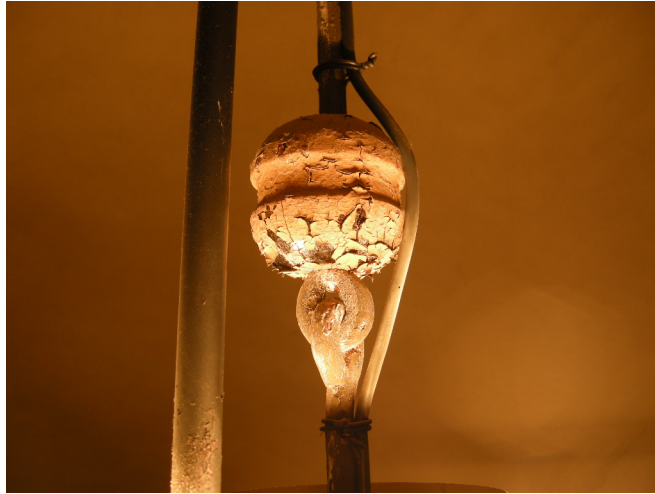
Bild 71. Flagnande färg på ljuskedjans träkula. Foto: Anna Gütblein.
