Kungsåra kyrka

Installation av ny brand- och inbrottsanläggning

Antikvarisk rapport

Kungsbyn 12:1
Kungsåra socken
Västmanland

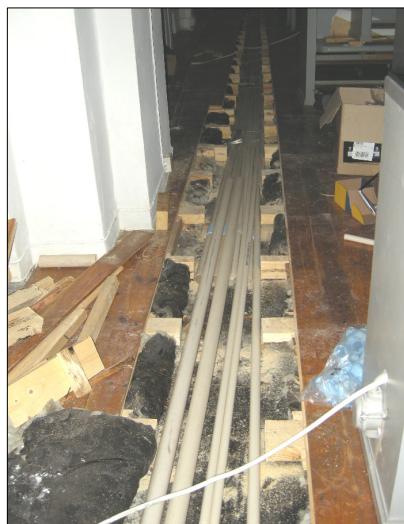
T.v. Bild 5. Plankorna har tagits upp och kabeldragningen lagd i rör i luftspalten. Södra långhuset.
Foto: Boel Melin.

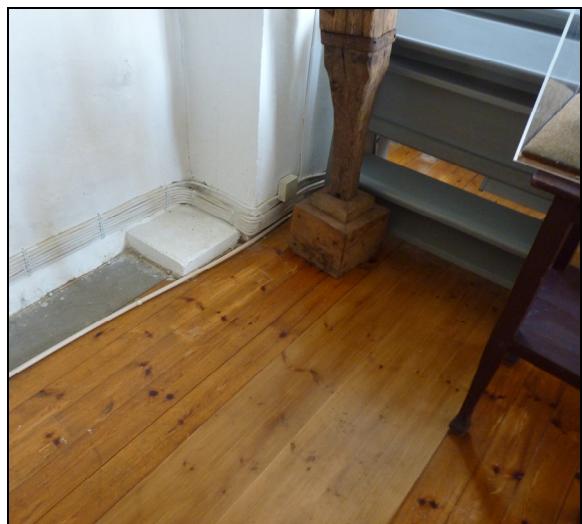
T.b. Bild 6. Nya golvbräder laserades för att efterlikna befintligt golv. Foto: Boel Melin

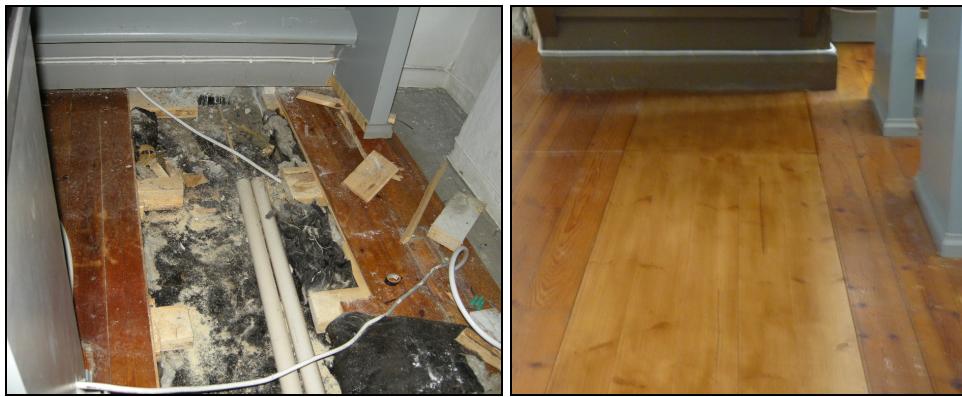
T.v. Bild 7. Kabeldragning under predikstolen. Foto: Boel Melin.

T.h. Bild 8. De nya bräderna sågades upp för inspekionsmöjlighet under predikstolens trappa. Foto: Boel Melin.

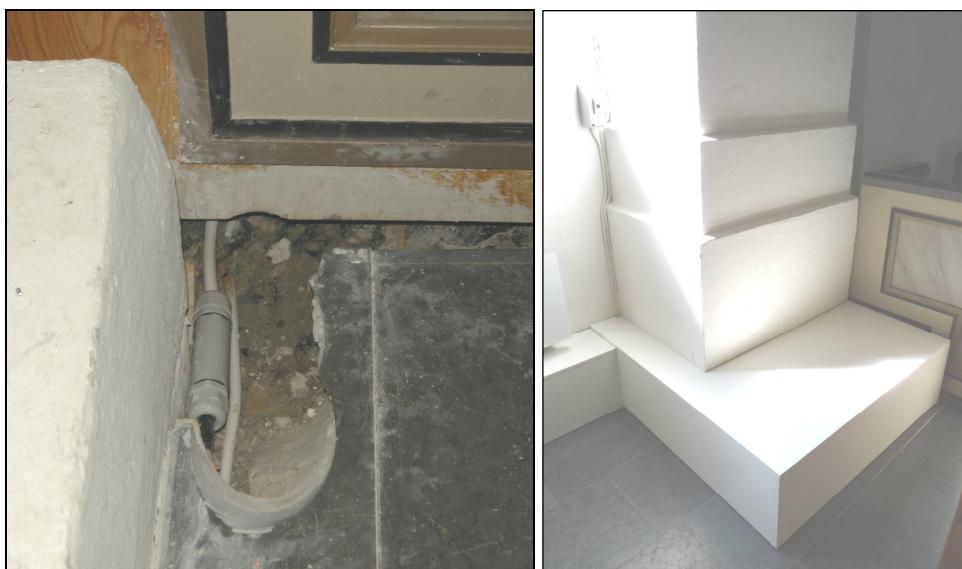
T.v. Bild 9. Hålltagning i kalkstensgolvet i koret framför södra bänkkvarteren. Foto: Boel Melin

T.h. Bild 10. Hålet och kabeldragningen doldes efter genomfört arbete av en 230 mm hög sockellist. Foto: Boel Melin.

I koret framför de södra bänkkvarteren togs ett hål upp i kalkstensgolvet i hörnet vid pelaren. I korets södra vägg utfördes kabeldragningen längs väggen och doldes av en 230 mm hög sockellåda som målades vit. De befintliga radiatorerna flyttades upp en bit på väggen för att ge plats åt sockellisten.

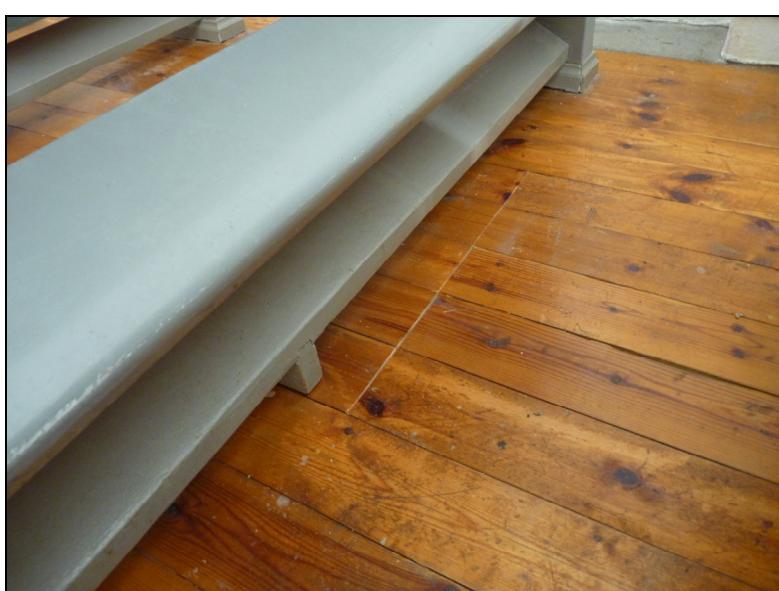
Bild 11. Inspekitionslucka under de södra bänkkvarteren. Foto: Boel Melin.

I kyrkorummet genomfördes kabeldragning under golvet och inspekionsluckor togs upp på tre ställen. Två stycken luckor sågades upp vid långhusets södra vägg, vilka skruvades fast med spårskruv på ena sidan, samt en lucka under predikstolen, där bräderna ligger lösa. De uppsågade luckorna är väl dolda under bänkar och har ett tunt sågsnitt. På norra sidan av långhusgolvet togs 5 bräder upp i hela sin längd inför kabeldragningen och ersattes med nya i lika utförande som lackades in med infärgat lack för att dämpa konstrasten till de befintliga äldre bräderna.

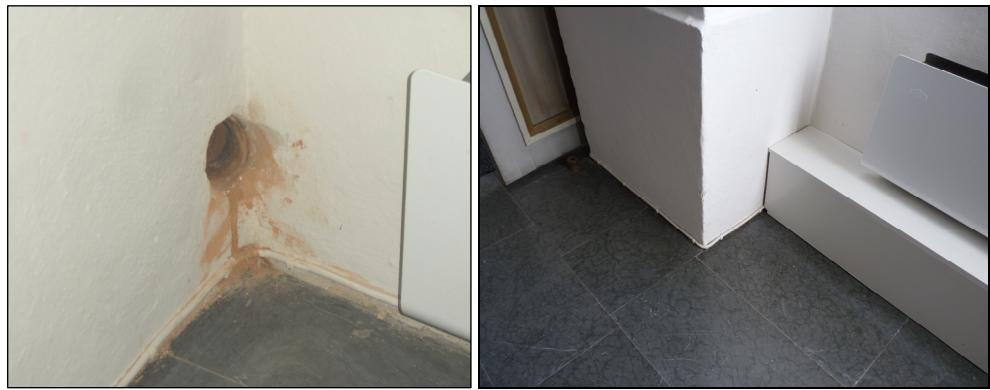
T.v. Bild 12. Hålltagning i valvpelare från 1751–53, södra korväggen. Foto: Boel Melin.

T.h. Bild 13. Hålltagning och kabeldragning doldes av en sockellist. Foto: Boel Melin.

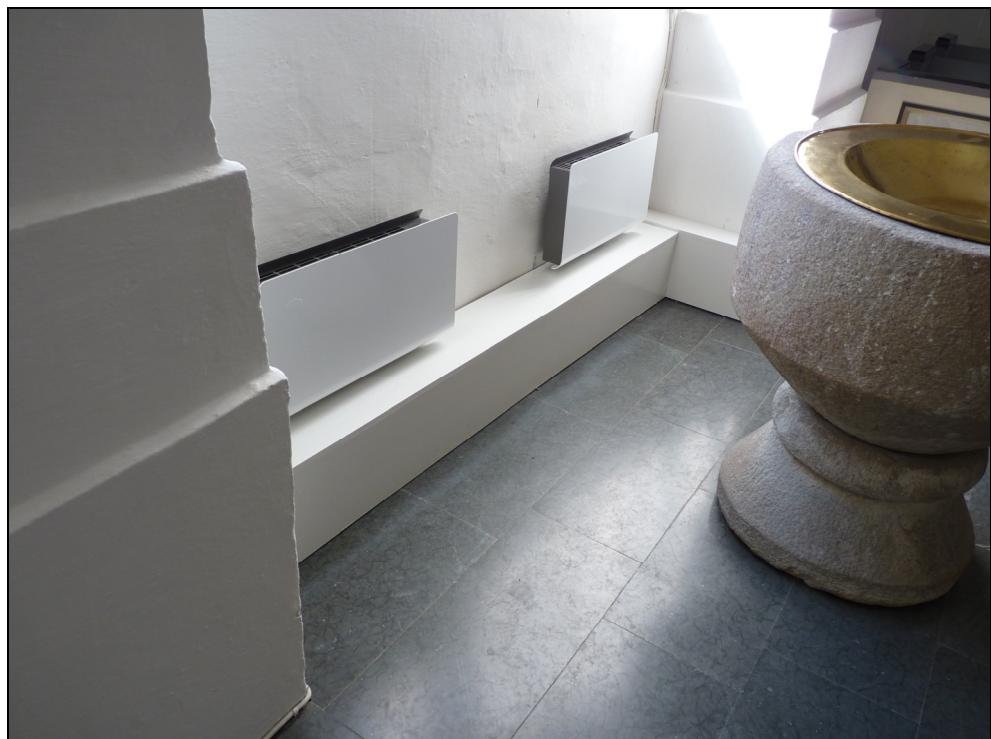
Bild 14. Ny sockellist vid södra korväggen. Radiatorerna flyttades uppåt en bit för att ge plats åt sockeln. Foto: Boel Melin.

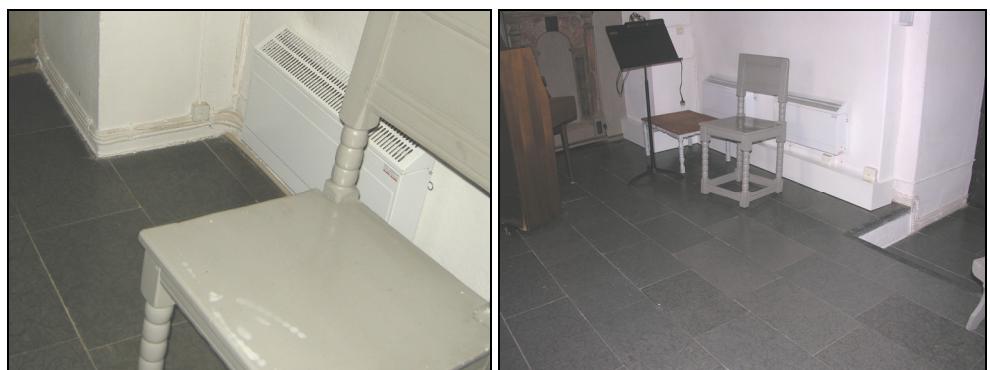
T.v. Bild 15. Norra korväggens kabeldragning samt radiatorer innan åtgärder. Foto: Boel Melin.

T.b. Bild 16. Sockellisten på norra korväggen går från predikstolen fram till ingången i sakristian. Foto: Boel Melin.

På korets norra vägg, vid sakristian drogs ledningarna genom ett befintligt hål i predikstolens nedre trappfront. Kabeldragningen doldes på väggen mellan predikstolen och ingången till sakristian med en 150 mm hög sockellist som målades vit. De befintliga dosorna som var fastsatta på väggen ”släpptes” ned i lådan och kan inspekteras genom en lucka i sockellådan.

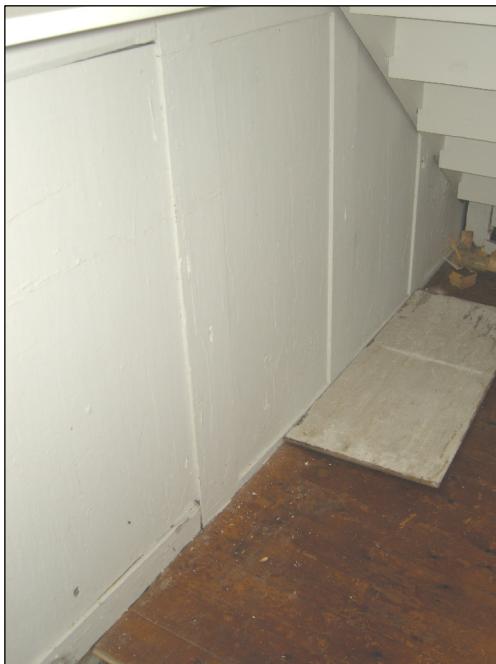
T.v. Bild 17. Förråd med äldre bröstpanel under läktartrappa innan kabeldragning. Foto: Boel Melin.

I förrådet under läktartrappan förekom äldre bröstpanel där ledningsdragning skulle utföras. Ledningsrören fästes på två av ramarna med 2x4 skruvar.

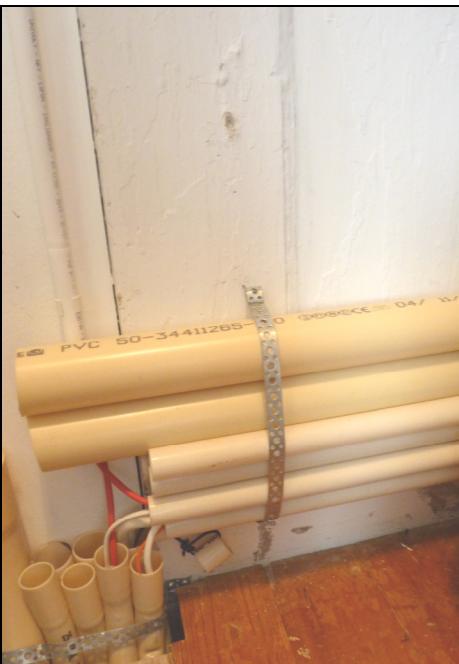
T.b. Bild 18. Rör fastsattes försiktigt i panelen med 2 plåtband som fästes med 2 per band. Foto: Boel Melin.

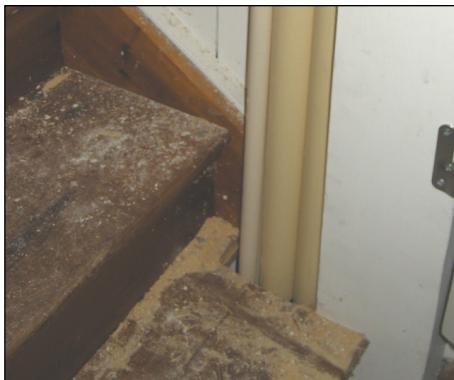
T.v. Bild 19. Ett hål togs upp i läktartrappans nedersta trappsteg för att ge plats åt kabeldragning upp till läktaren. Foto: Boel Melin.

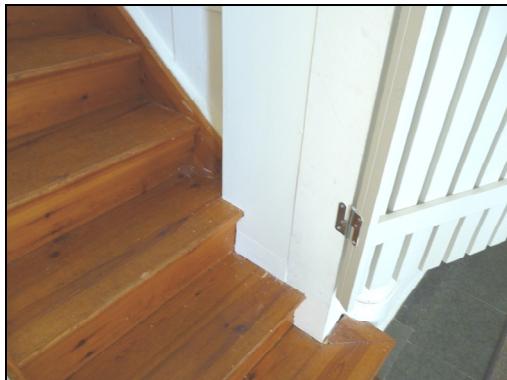
T.b. Bild 20. Hålltagningen i nedersta trappsteget och kabeldragningen doldes av en vit vertikal trälåda. Foto: Boel Melin.

Från förrådet under läktartrappan drogs kablarna upp genom det nedersta trappsteget i läktartrappan och vidare utmed väggen upp genom läktargolvet. Håltagning utfördes i nedersta trappsteget samt i läktartrappans tak. Äldre mellanliggande golvbräder uppsågades på ett ställe i och med håltagningen som leder kabeldragningen upp till läktaren. Håltagningen i läktartrappan doldes med en vitmålad vertikal trälåda.

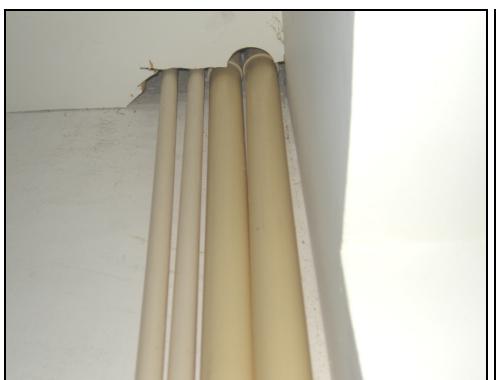
T.v. Bild 21. Hålltagning upp mot läktare, innan låda. Foto: Boel Melin.

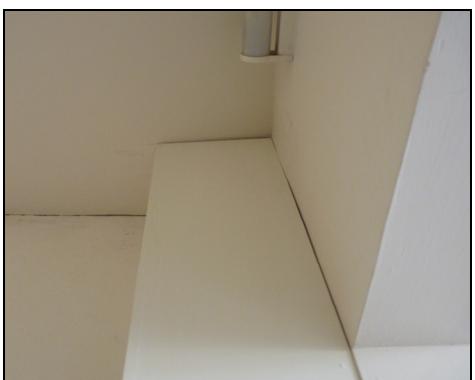
T.b. Bild 22. Hålltagningen och kabeldragning doldes av en vertikal låda. Foto: Boel Melin.

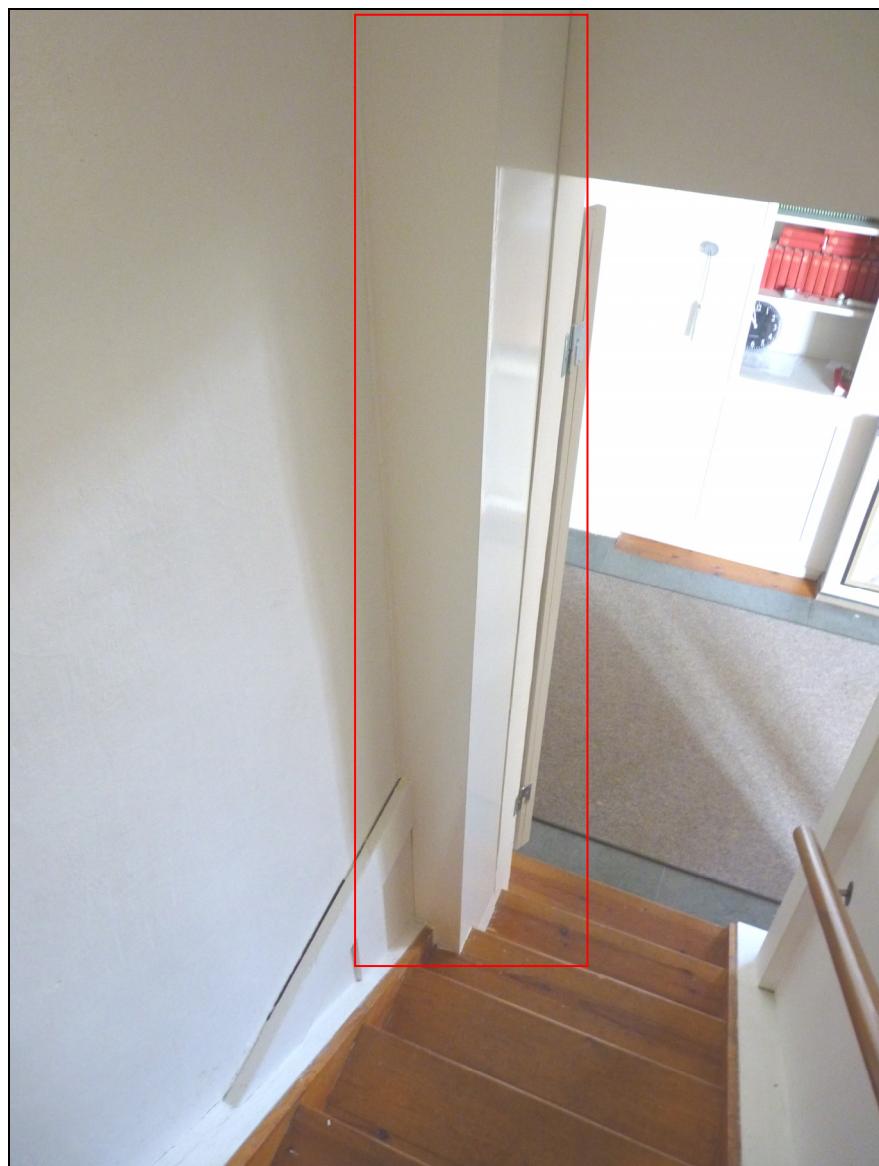
Bild 23. Lådan som döljer kablarna är markerad med röd fyrkant . Foto: Boel Melin.

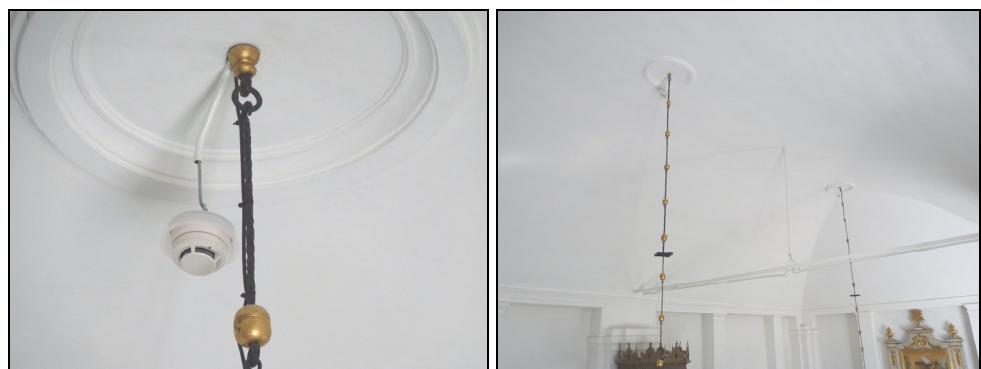
T.v. Bild 24. Rökdetectorn monterades genom det befintliga ljusarmshålet. Foto: Boel Melin.

T.h. Bild 25. De två hissbara rökdetectörerna i långhuset blev mycket diskreta genom att de befintliga ljusarmshålen användes. Foto: Boel Melin.

Totalt installerades 11 rökdetectorer varav två hissbbara i långhuset putsade trätunnvalv. De hissbbara rökdetectörerna i långhuset installerades i de befintliga ljusarmshålen. Ljusarmshålet i öst, mot koret, var för litet varvid det utvidgades en aning genom försiktig borrning varpå anordning gick in. Då monteringen av långhusets östra rökdetectör skedde passade man på att måla över en mindre rostfläck i taket. Övermålningen skedde med standardvit oljefärg, fabrikat GREPP.

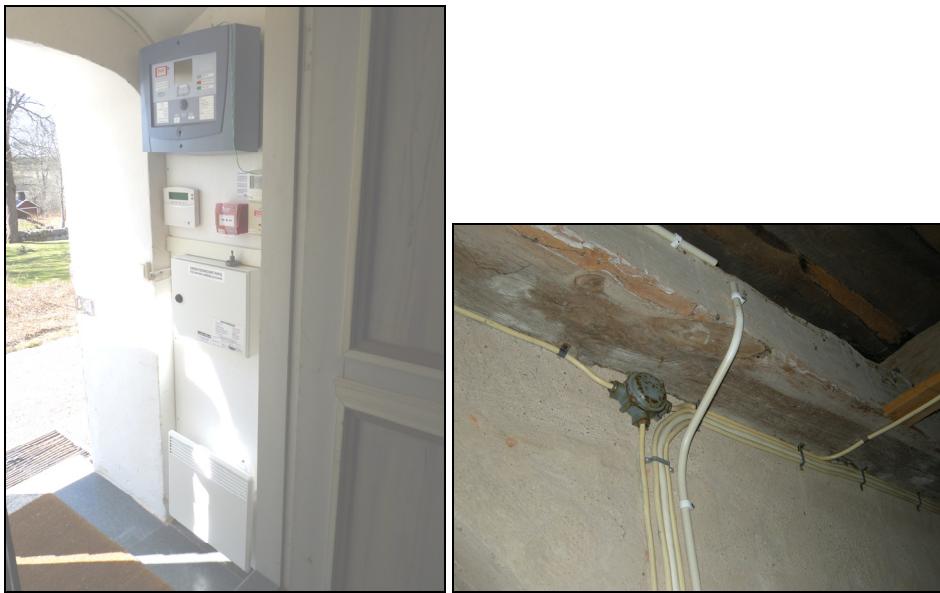
T.v. Bild 26. Installationer i vindfånget vid kordörren på södra sidan. Foto: Boel Melin.
T.b. Bild 27. De nya ledningarna följe de befintliga dragningarna. Foto: Boel Melin.

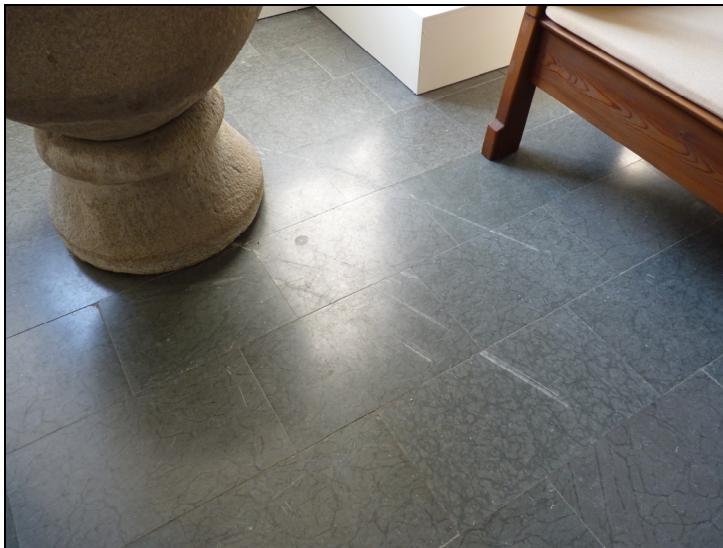
Då man flyttade dopfunten i koret repades kalkstensgolvet, vilket inte åtgärdades.

Bild 28. Vid flytt av dopfunten repades kalkstensgolvret. Foto: Boel Melin.
