Björskogs kyrka

Renovering av fönster 2009

Antikvarisk rapport

Björskogs prästgård 4:8
Björskogs socken
Västmanland

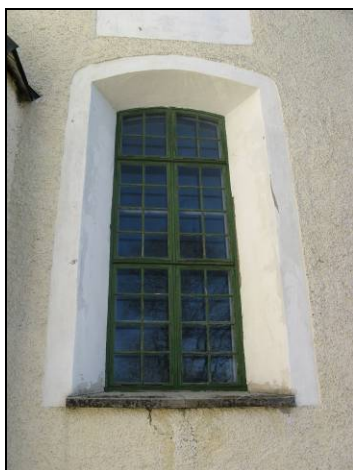
Fönsterbågarna var i stort behov av renovering. I synnerhet västsidans och sydsidans fönsterbågar hade stora färgbortfall och virket var till vissa delar mycket uttorkat. För renoveringen har Wiboline linoljefärg i kulören NCS S4040 G10Y och linoljekitt använts. Samtliga bågar har fått kittas om. Norra sidans fönster var i något bättre skick

Figur 2. Fönster västra fasaden före renovering. Foto: Helén Sjökvist.

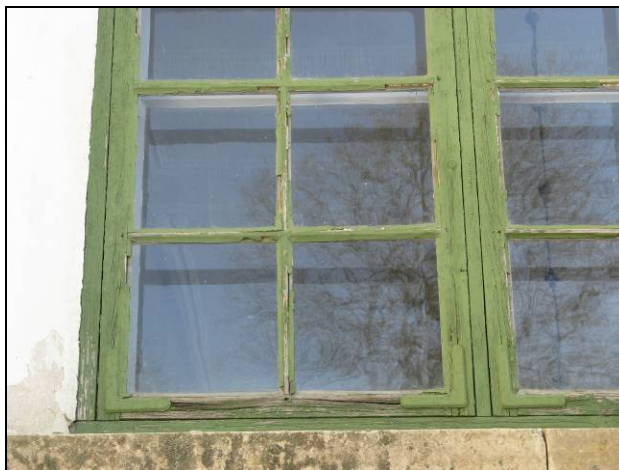
Figur 3. Fönster västra fasaden före renovering. Fönsterbågens bottenstycke är uttorkat och sprucket. Foto: Helén Sjökvist.

och man behövde inte ta bort samtliga rutor för att lägga i nytt kitt i falsen. På södra fasaden har i princip alla rutor demonterats då kittet där var helt uttorkat och sprucket. I princip inga trälagningar var nödvändiga att göra och endast 6-8 glasrutor byttes. Sprickor och ojämnheter i träet kittades med linoljekitt.

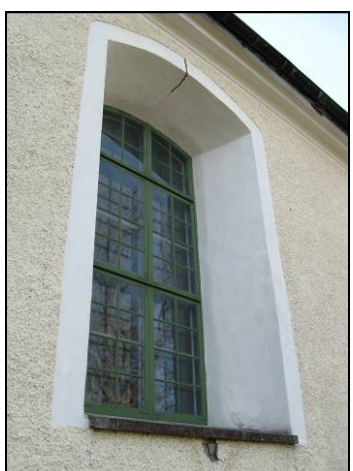
Figur 4. Fönster norra fasaden före renovering. Foto: Helén Sjökvist.

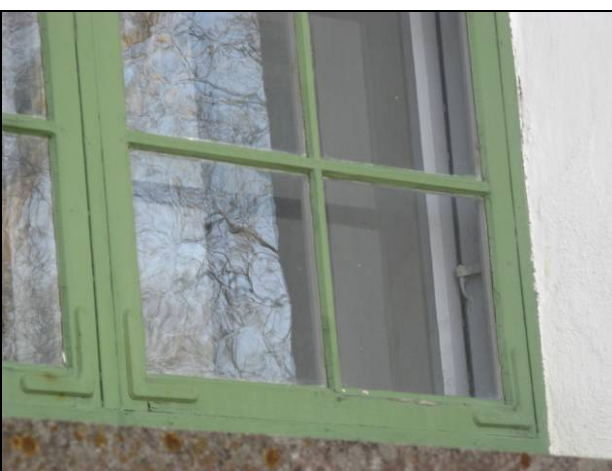
Figur 5. Fönster norra fasaden före renovering. Foto: Helén Sjökvist.

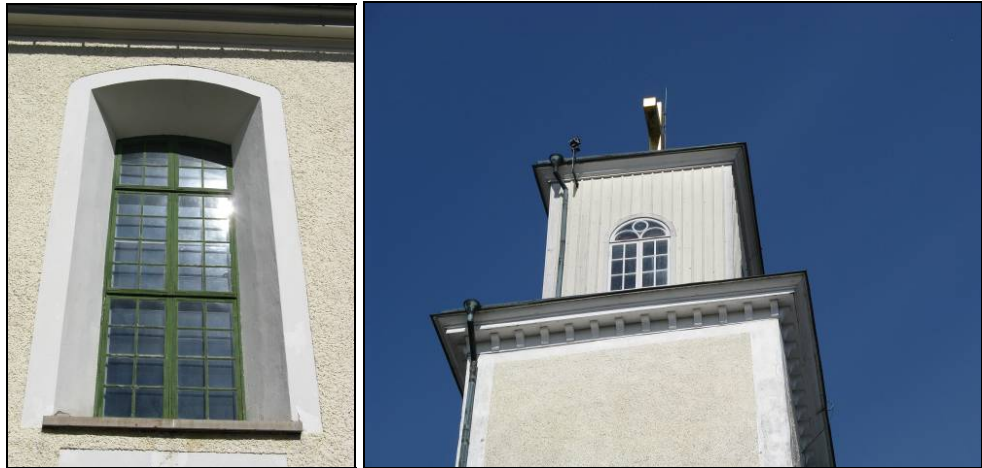
Figur 6. Fönster södra fasaden över sydingång före renovering. Foto: Helén Sjökvist.
 Figur 7. Lanternin före renovering. Foto: Helén Sjökvist.

Lanterninens fönster var svåråtkomliga men kunde trots allt målningsbehandlas i en ljus kulör. Ljudluckorna omtjärades med trätjära.

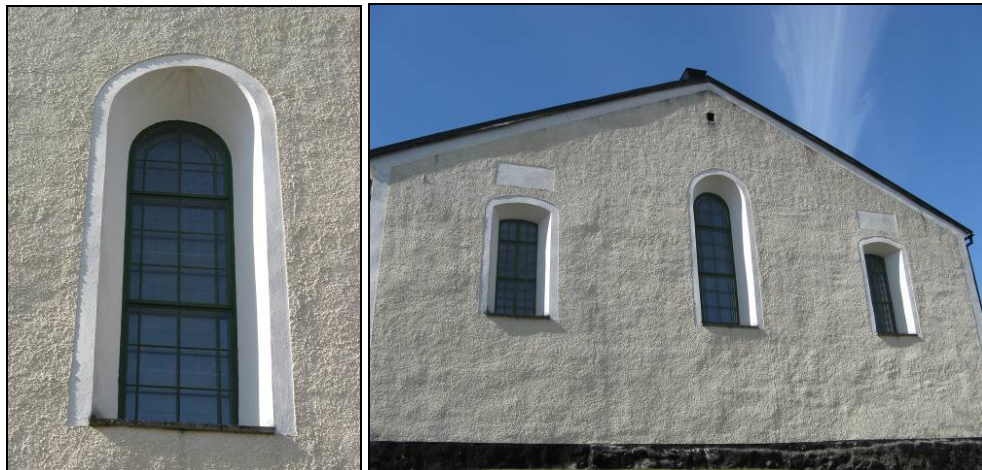
Figur 8. Korfönster före renovering. Foto: Helén Sjökvist.
 Figur 9. Östgavel före renovering. Foto: Helén Sjökvist.

Korfönstret sitter fast med järn och var från början tänkt att monteras bort och fördes med gångjärn. Då detta inte ansågs vara önskvärt ur antikvarisk synvinkel kom det istället att endast restaureras utifrån.

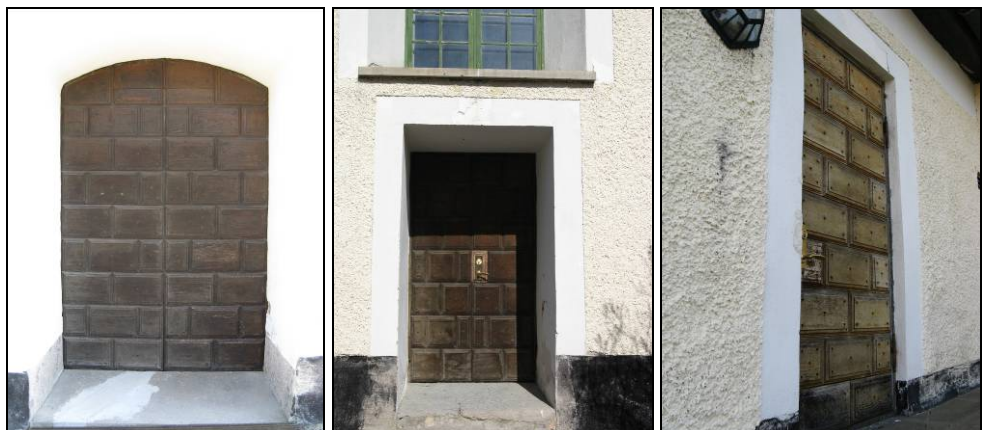
Figur 10. Västringång före renovering. Foto: Helén Sjökvist.
 Figur 11. Sydingång före renovering. Foto: Helén Sjökvist.
 Figur 12. Ingång till sakristian före renovering. Foto: Helén Sjökvist.

Kyrkportarna mot väster och söder samt sakristiedörren tvättades med ammoniaklösning och skrapades och avslipades för att avlägsna löst sittande lack. Därefter ströks fyra lager Fabi Deluxe träoljefernissa. Övriga dörrar, som tidigare varit målningsbehandlade, målades med Wiboline linolfärg i samma kulör som fönstren.

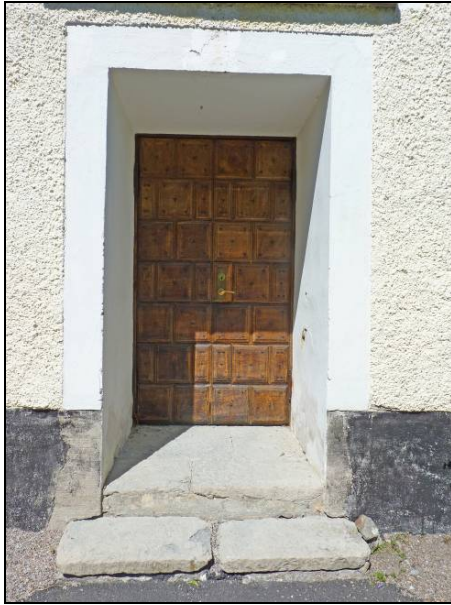
Figur 13. Sydingång efter renovering. Foto: Helén Sjökvist

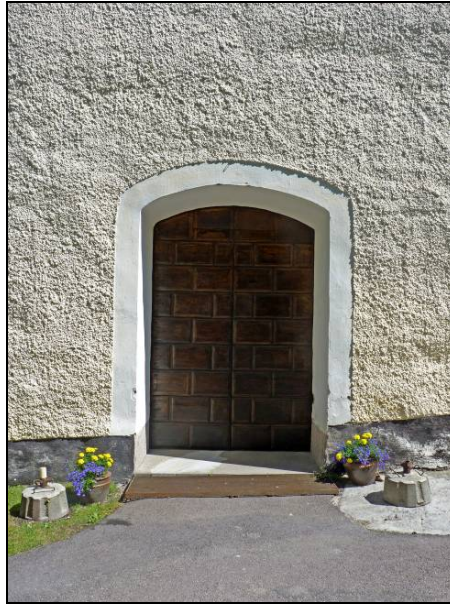
Figur 14. Västingång efter renovering. Foto: Helén Sjökvist.

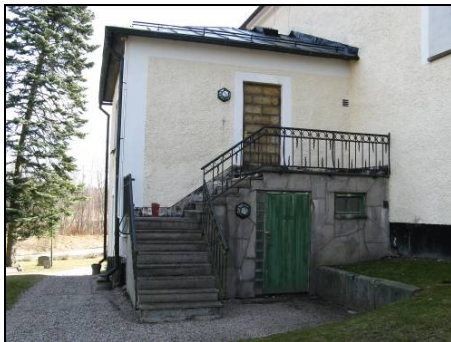
Figur 15. Dörr till sakristia och källare före renovering. Foto: Helén Sjökvist.

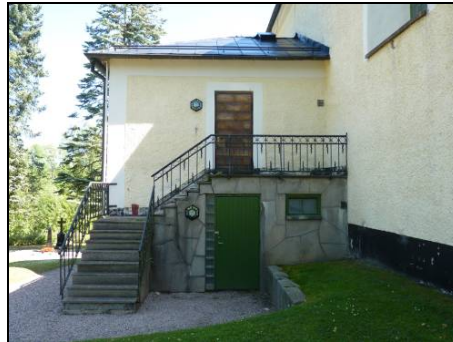
Figur 16. Dörr till sakristia och källare efter renovering. Foto: Helén Sjökvist.

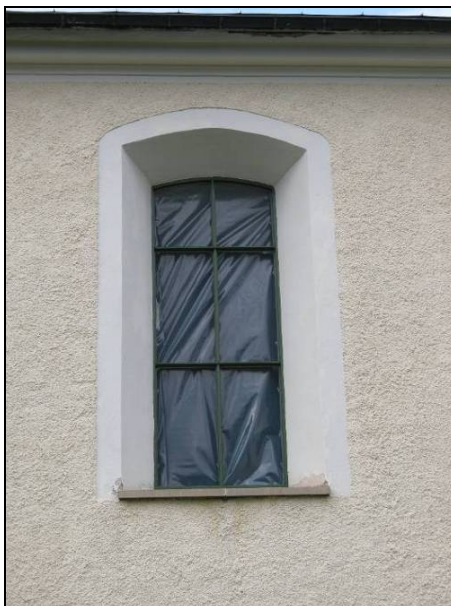
Figur 17. Fönsterbågarna monterades bort för att åtgärdas på verkstad. Foto: Anna Gütblein.

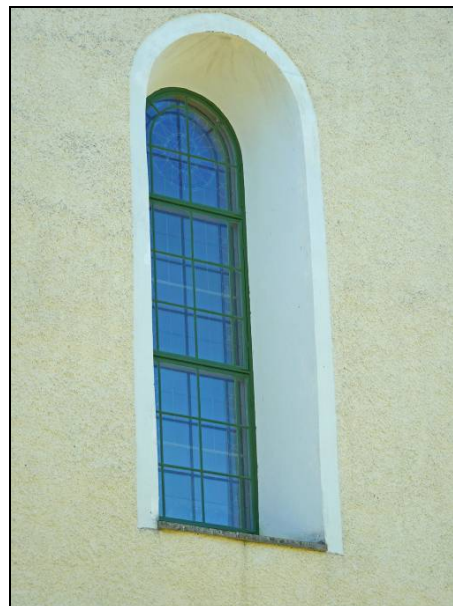
Figur 18. Korffönstret efter ommålning. Foto: Helén Sjökvist.

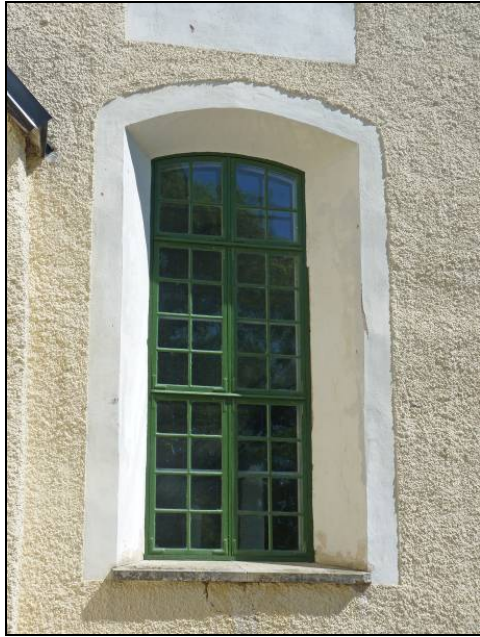
Figur 19. Färdigmålat västfönster (Jämför figur 2 och 3). Foto: Helén Sjökvist.

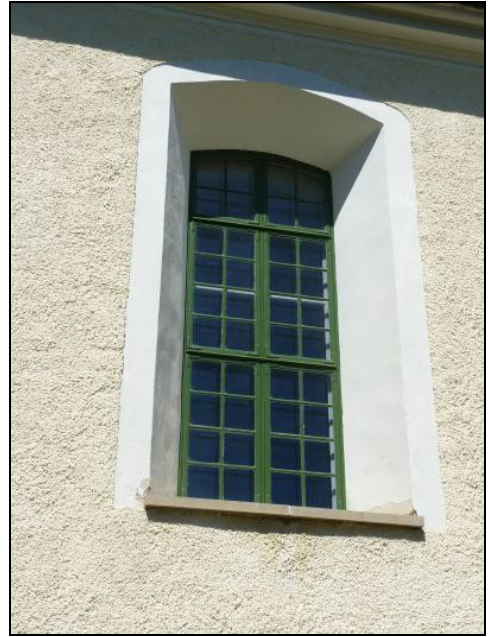
Figur 20. Färdigmålat sydfönster. Foto: Helén Sjökvist.

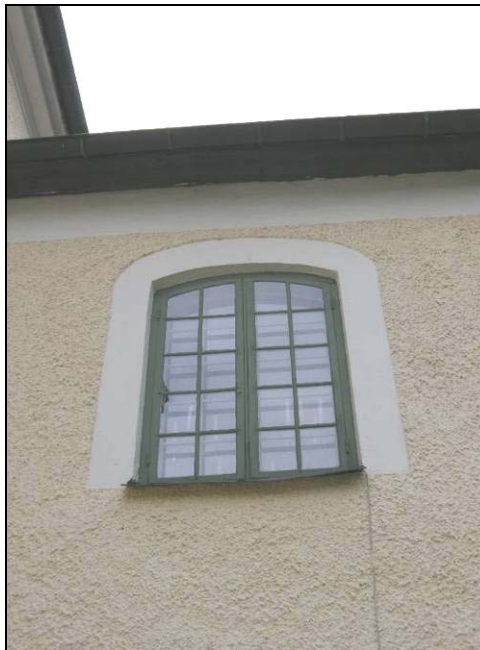
Figur 21. Färdigmålat fönster, södra fasaden. Foto: Boel Melin.

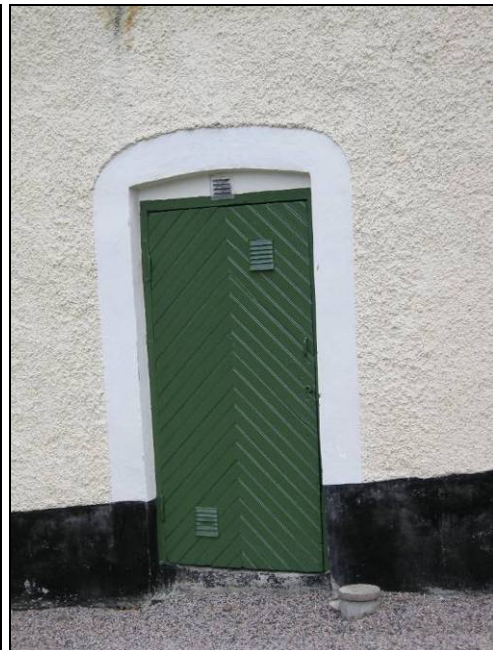
Figur 22. Färdigmålad dörr till personalrum. Foto: Boel Melin.

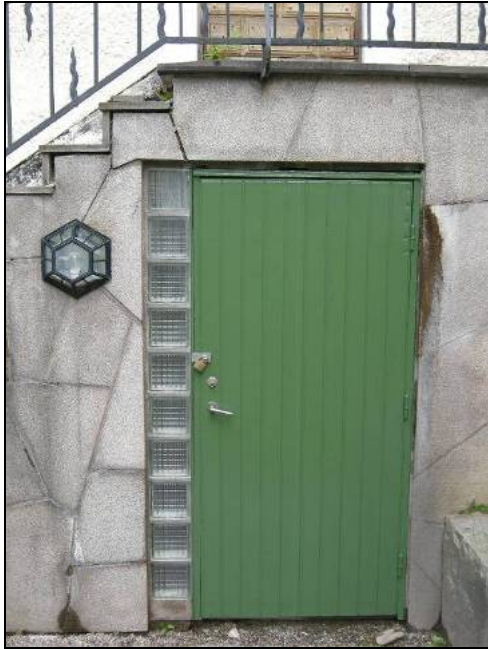
Figur 23. Toalettdörr efter ommålning. Foto: Boel Melin.

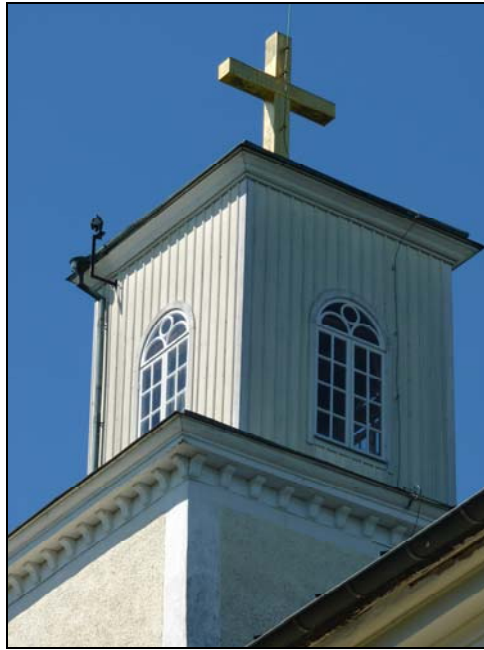
Figur 24. Lanternin efter ommålning. Foto: Helén Sjökvist.
