Kajmuren vid Stadsparken II

Arkeologisk antikvarisk kontroll

Fornlämning Västerås 232:1
Västerås 1:1
Västerås stadsförsamling
Västerås kommun
Västmanland

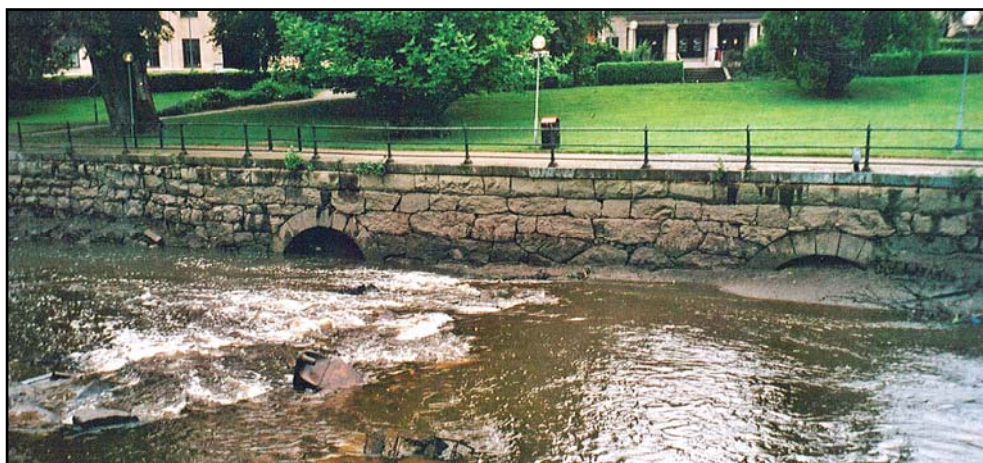
Figur 2. In- och utflödet till Wickholms kvarn avtecknar sig i stenskoningen i form av valvbågar. (Foto från nordöst Ulf Alström 2009.)

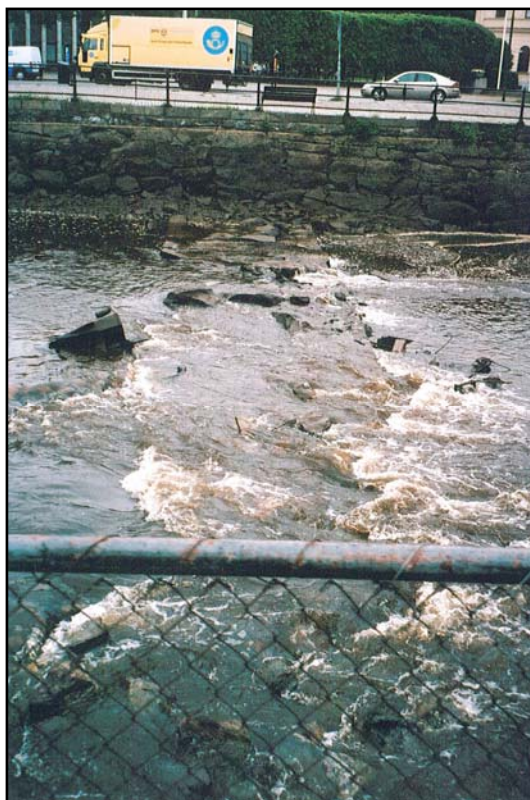
Figur 4. Vid lågt vatten framträder kvarndammen som byggdes tvärs över Svartån för att ge vattenkraft till Wickholms kvarn. Det är rimligt att anta att dammvallen är lika gammal som kvarnen, (Foto från väster U. Alström.)

Wickholms kvarn låg fram till mitten av 1890-talet på eller nära intill platsen där vattentrappan nu har byggts. Kvarnen och tillhörande kvarndamm (figur 4) anses ha byggts på 1850-talet. Det är oklart om kvarnen haft någon föregångare på platsen men uppströms finns fler kända kvarnplatser (Drakenberg 1962, Lundberg 1969).

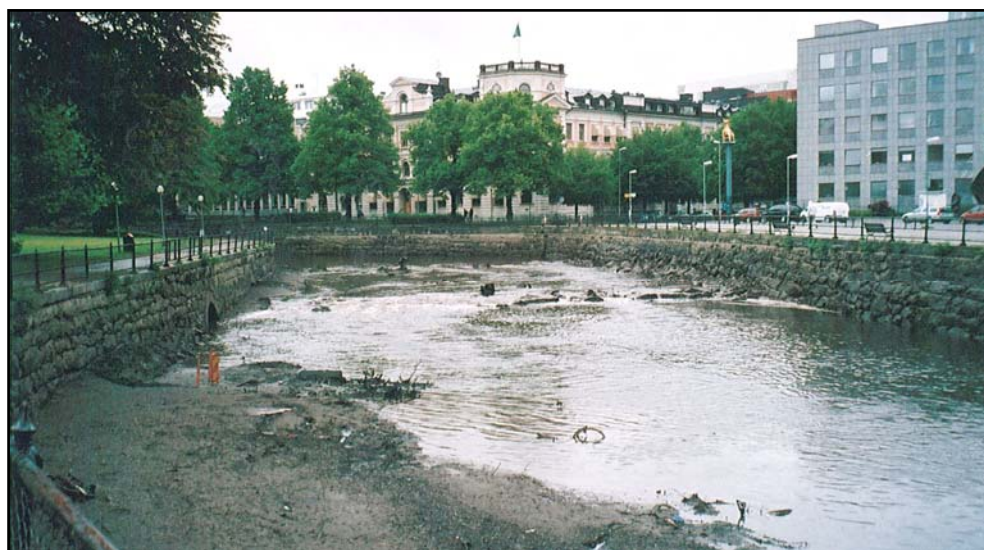
Arbetet med att restaurera kajmuren inleddes i februari 2009 då man försökte få en bild av stenskoningen status från landsidan. Tjäle hindrade emellertid effektivt provgropsgrävningen och därmed dokumentationen. Ett nytt försök genomfördes under juni månad. Eftersom stenskoningen inte var tät fylldes denna gång schaktet med vatten och förhindrade en kontroll av murverkets status. Till sist tömdes Svartån på vatten och stenskoningen inspekterades från å-sidan (se Alström 2009).

Figur 5. En nästan tömd Svartå i juni 2009 inför murinspektionen. (Foto från söder U. Alström.)

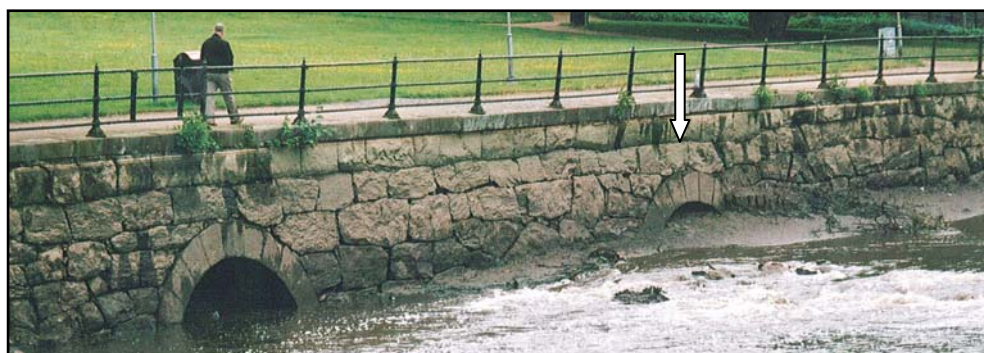
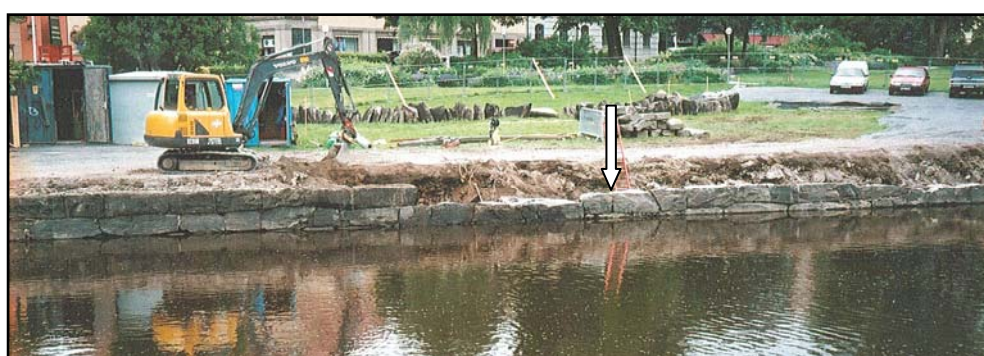
Figur 6,7 Stenskoningen under demontering. Kvarnens vattenkanal påverkades inte av arbetet. Följdriktigt finns även valven kvar efter grävarbetet. Inloppet markerat med pil. (Foto från öster U. Alström)

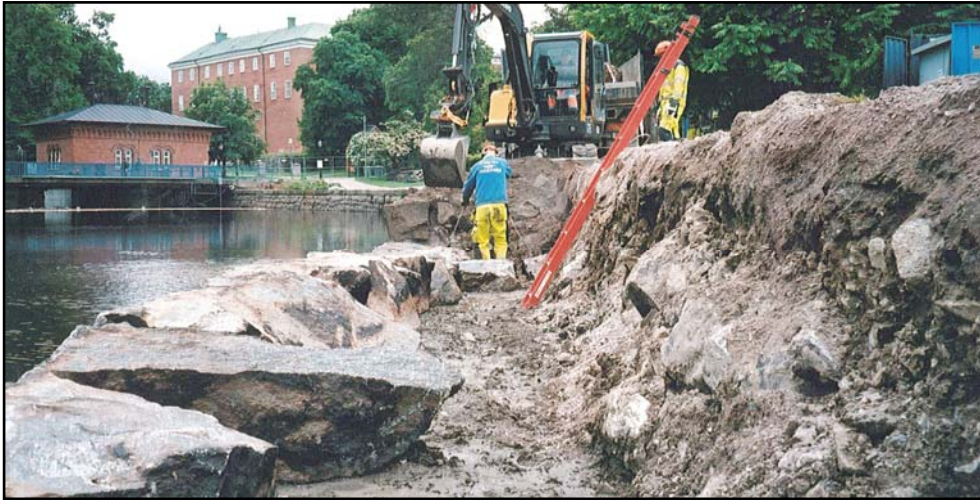
Figur 8. Murens insida var delvis ganska ojämn. Fyllnadsmassorna bestod av sten, grus, jord och tegel. På bilden syns det tredje varvet av stenskoningen. (Foto från norr U. Alström.)

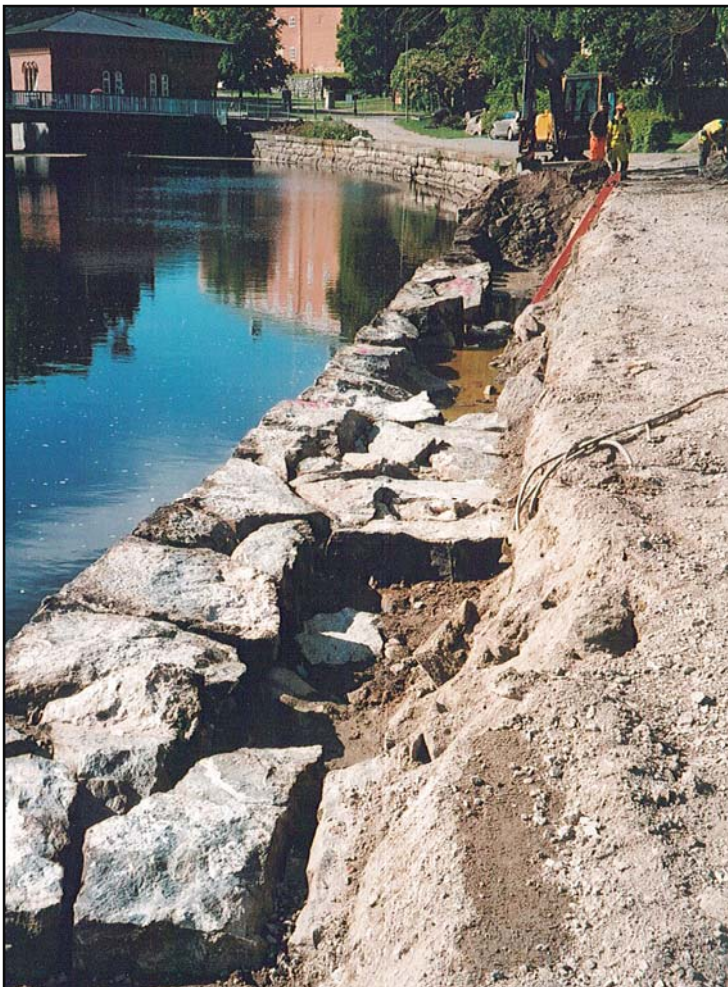
Arbetet som bestod av en längre sträcka än där själva vattentrappan skulle byggas berörde endast de två översta varven sten. På insidan av stenskoningen grävdes fyllnadsmassor bort ner till varv tre vilket innebar att delar av kvarnens grund framträdde (figur 9). Grunden till kvarnen och Svartåns stenskonig var väl

integrerade med varandra och bestod av samma sorts sten med likartad tuktning och storlek. Man bör utifrån dessa iakttagelser kunna dra den slutsatsen att kvarn och stenskoning byggdes samtidigt någon gång kring 1850 talet.

Figur 9. Grunden till Wickbolms kvarn var väl integrerad med åns stenskoning. Stenpackningen centralt i bild fungerade troligtvis som fundament till kvarnhjulet. (Foto från norr U. Alström.)
