Hubbo kyrka-ny brand och inbrottsanläggning

Antikvarisk rapport

Hubbo Prästgård 1:5
Hubbo socken
Västmanland

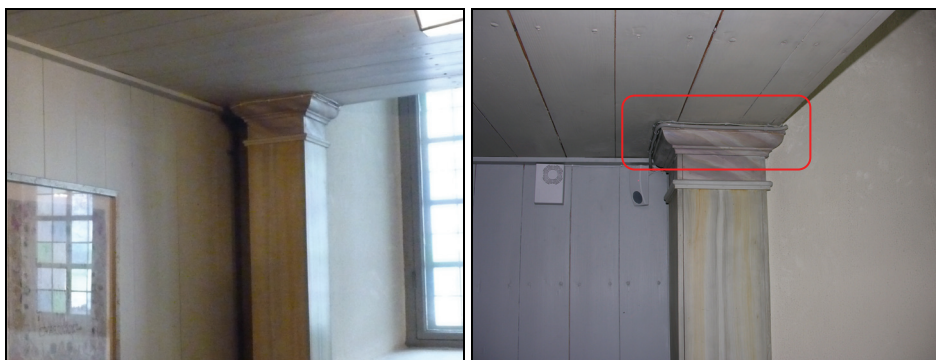
Under läktaren drogs el till installerade givare utifrån genom en fönsterkarm. Ett befintligt hål användes (enligt entreprenör) och den något slarviga dragningen via fönstersmyggen, målades in i kulör liknande läktartakets träpanel (se bild 4, 5 och 6).

T.v. Bild 4. Under läktare innan montering av IR-detektor och siren. Foto: Boel Melin.

T.h. Bild 5. IR-detektor och siren under norra delen av läktaren. Sladd målades in i kulör liknande läktartakets panel. Foto: Boel Melin.

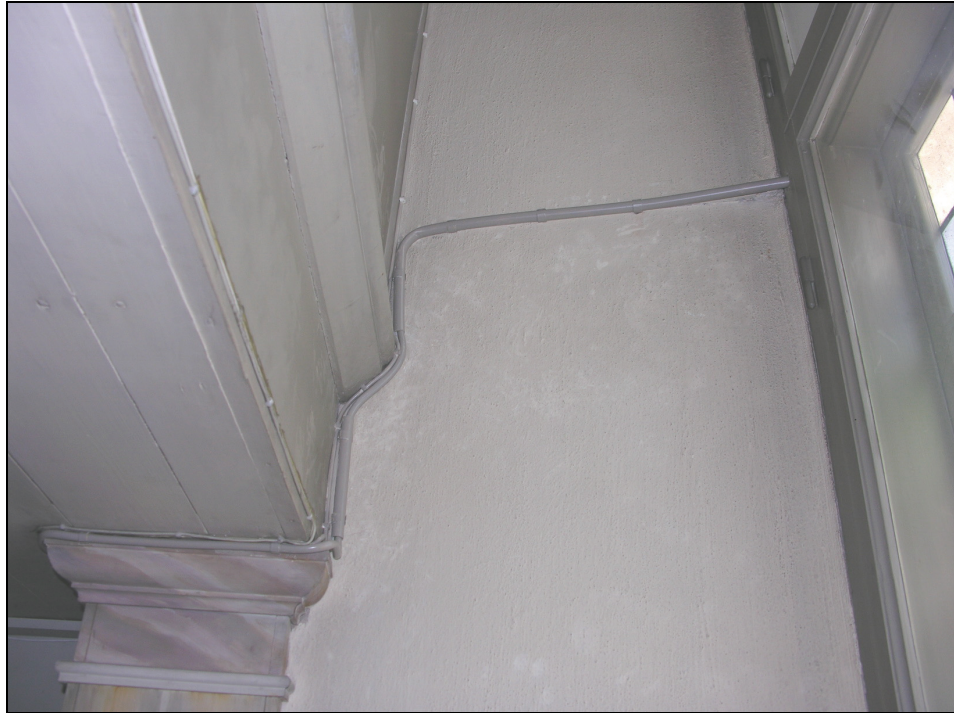
Bild 6. Bilden visar fönstersmyg på kyrksalens norra sida, bakom läktaren. Kabel drogs genom befintlig håltagning i fönsterkarm. Eldragningen målades in i kulör liknande läktartaketets panel. Foto: Sören Andersson.

Enligt arbetshandlingar skulle kabeldragningar i samband med monteringen av IR-detektor och siren under läktaren, vid norra långhusväggen dras genom förrådsväggen rakt in i norra förrådets elcentral. Enligt entreprenör fanns inte den möjligheten och kabeln drogs istället ut genom intilliggande fönsterkarm. Enligt entreprenör fanns ett befintligt hål i karmen. Som antikvarisk medverkande reserverar jag mig för detta eftersom jag inte blev tillfrågad innan ingreppet och kan därmed inte bekräfta att så var fallet.

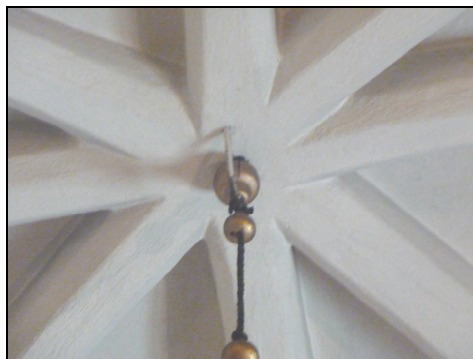
T.v. Bild 7. Det fanns befintlig håltagning i korets stjärnvalv. Foto: Boel Melin.

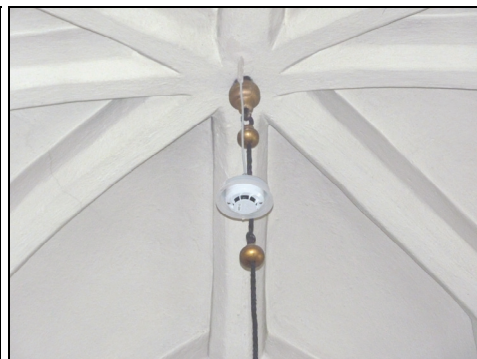
T.h. Bild 8. Rökdetektor i korets stjärnvalv. Befintlig håltagning användes vid montering av rökdetektor. Foto: Boel Melin.

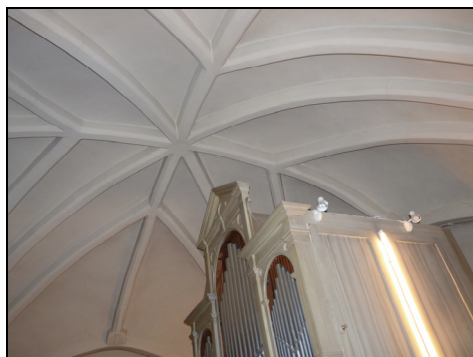
T.v. Bild 9. Att borra hål för en hissbar rökdetektor i stjärnvalvets slutsten var ett för stort ingrepp ur antikvarisk synvinkel. Foto: Boel Melin.

I arbetshandlingarna föreskrevs att två hissbara rökdetektorer skulle monteras i kyrkorummet, varav en var tänkt att placeras i stjärnvalvet ovanför orgelhuset. Ur antikvarisk synvinkel skulle detta vara ett alltför stort ingrepp eftersom detta skulle innebära att en håltagning skulle göras genom stjärnvalvets slutsten. Istället sattes rökdetektorn upp på en skena som fästes i orgelhusets tak. De övriga rökdetektorerna kunde installeras genom befintliga hål i stjärnvalven.

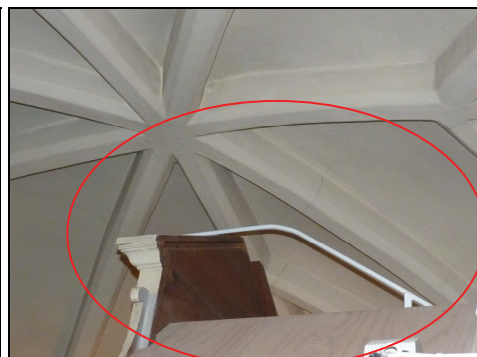
Hissbara optiska rökdetektorer monterades över koret och vapenhuset i befintliga håltagningar i stjärnvalvet. Över läktaren monterades ett stativ av plåt på orgelhusets tak varpå den hissbara rökdetektorn monterades (se bild 9, 10 och 11). Stativet målades in i kulör liknande valvets putsyta.

T.h. Bild 10. En skena monterades fast i orgelns tak som den hissbara rökdetektorn kunde monteras fast på. Foto: Boel Melin.

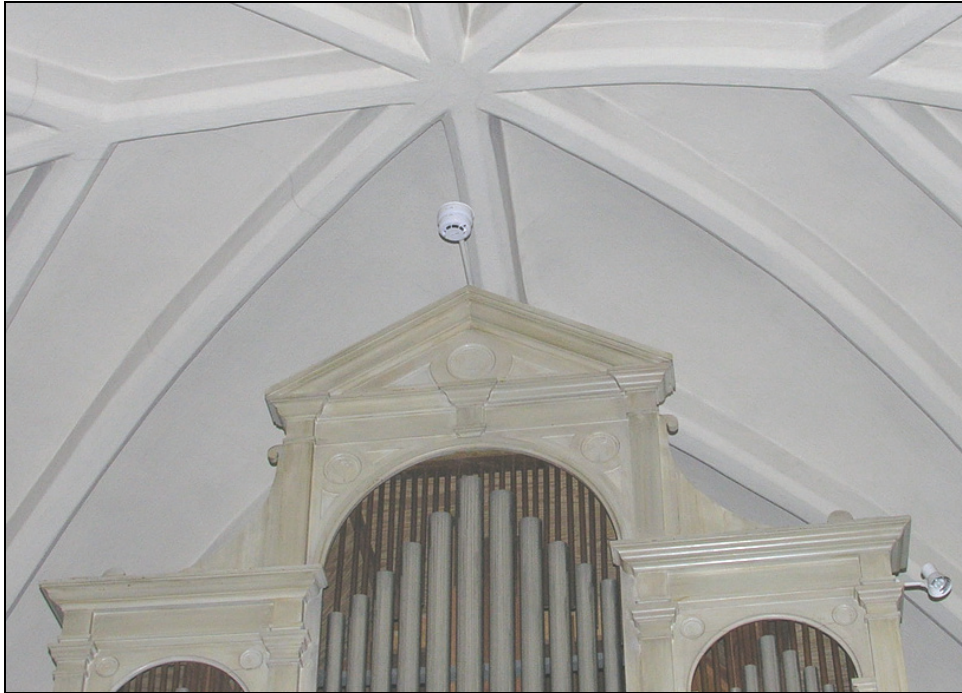
Bild 11. Rökdetektor monterad på orgeltak sedd från mittgång. Foto: Sören Andersson.

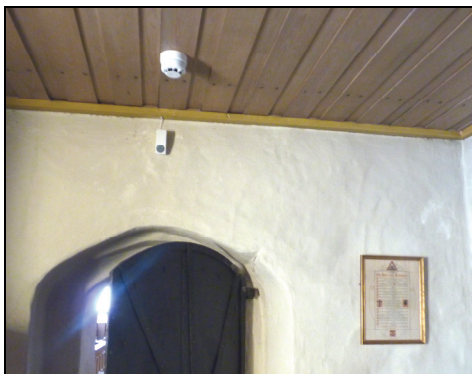
T.v. Bild 12. IR-detektor och brandvarnare monterades på sakristians södra vägg och takyta. Foto: Boel Melin.

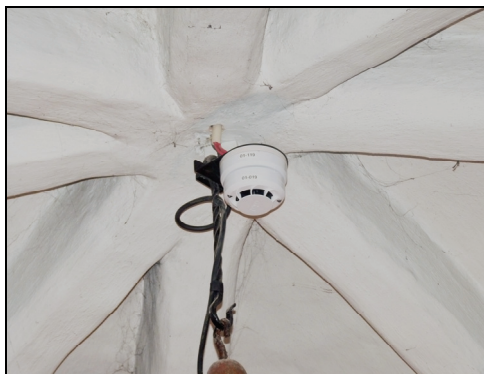
T.h. Bild 13. Rökdetektor i vapenhusets stjärnvalv. Foto: Boel Melin.

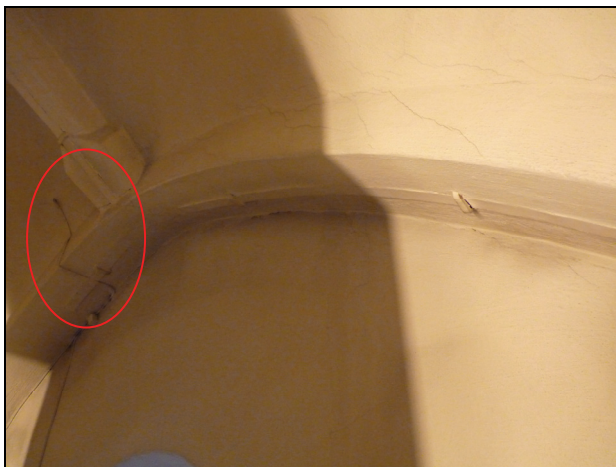
T.v. Bild 14. Gördelbågen bakom orgeln mot västra väggen. Röd ring visar befintlig håltagning genom valvkappa. Foto: Boel Melin.

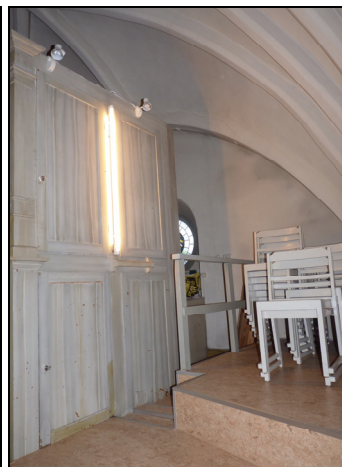
T.h. Bild 15. Bilden visar området bakom orgeln innan åtgärder. Foto: Boel Melin.

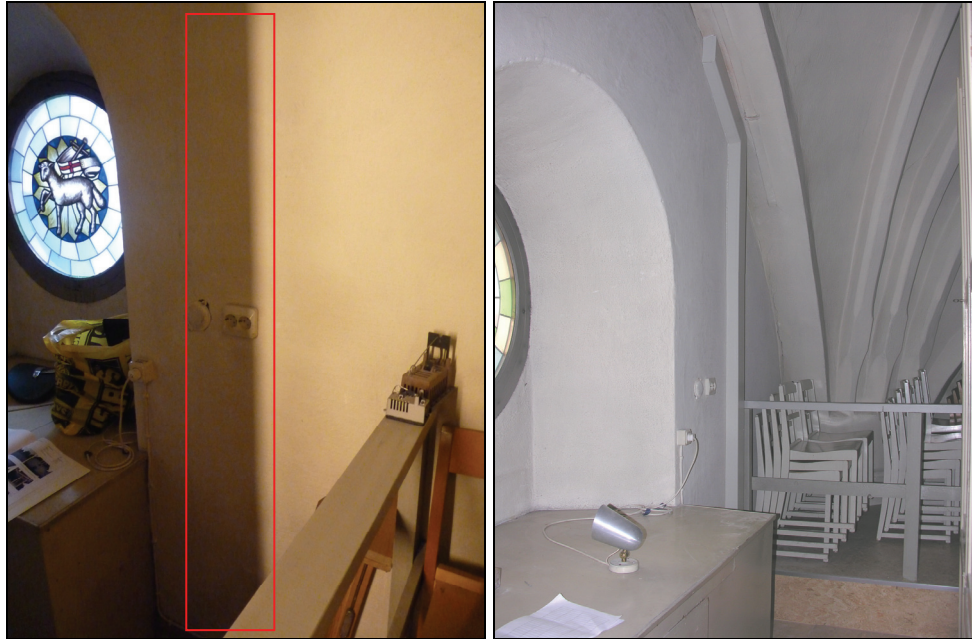
T.v. Bild 16. Väggyta bakom orgeln, nedanför gördelbåge, innan kablagelådan monterades. Röd markering visar placering av befintlig uppbyggd kabelkanal. Foto: Boel Melin.

T.h. Bild 17. Vertikal låda vid gördelbåge monterades för att dölja kablage, lådan målades in i kulör lika omgivande vägg. Foto: Boel Melin.

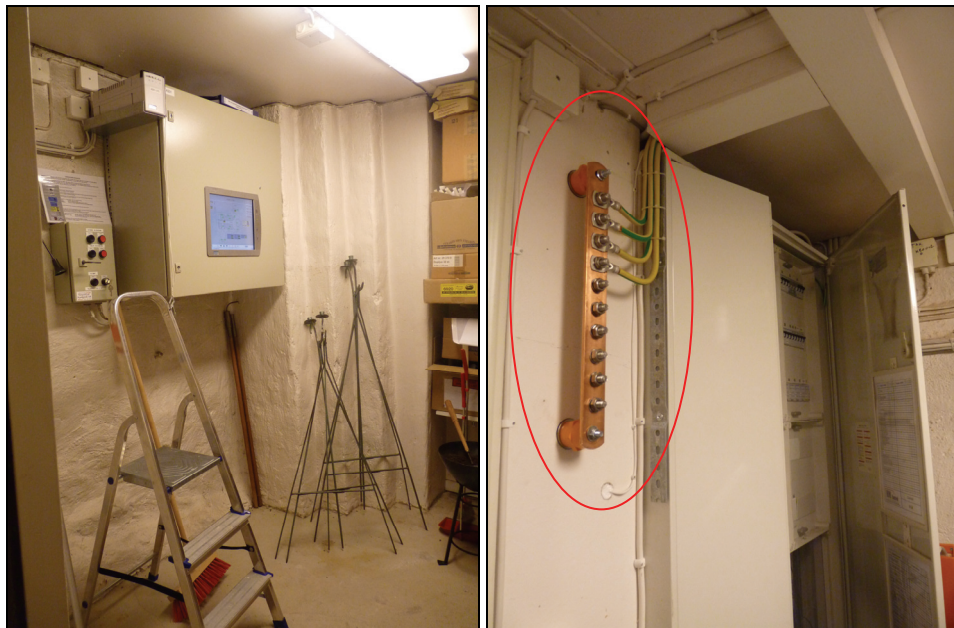
T.v. Bild 18. Det norra förrådet hade tidigare försetts med elskåp och andra elinstallationer. Foto: Boel Melin.

T.h. Bild 19. Röd ring markerar ny tillkommen eldragning vid befintlig elcentral i norra förrådet under läktaren. Foto: Boel Melin.

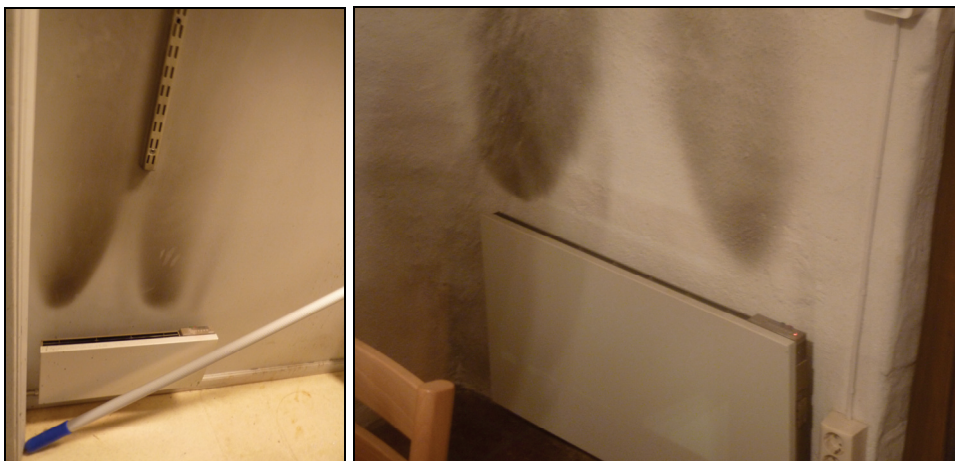
T.v. Bild 20. Äldre radiator i det södra förrådet. Orsakade nedsmutsning av vägg. Foto: Boel Melin.

T.h. Bild 21. Elradiator i vapenhuset orsakade nedsmutsning på putsvägg. Foto Boel Melin.

De elradiatorer som förekom i kyrkan orsakade nedsmutsning och ojämn uppvärmning varför de byttes ut

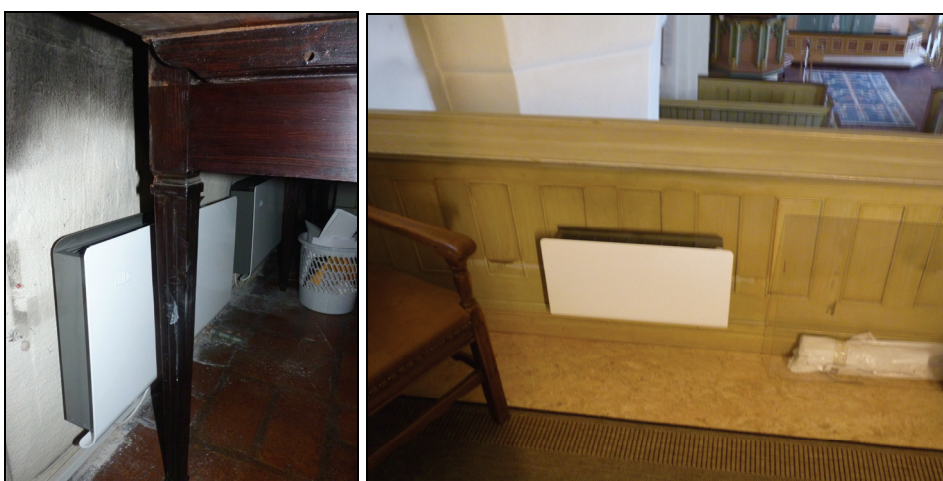
T.v. Bild 22. Nya elradiatorer i sakristian. Bilden visar hur den tidigare radiatoren orsakat nedsmutsning av ovanliggande väggyta. Foto: Boel Melin.

T.h. Bild 23. Ny elradiator bakom läktarbarriär. Foto: Boel Melin.
