# Skultuna kyrka-fasadrenovering

Antikvarisk rapport

Skultuna by 3:1  
Skultuna socken  
Västmanland

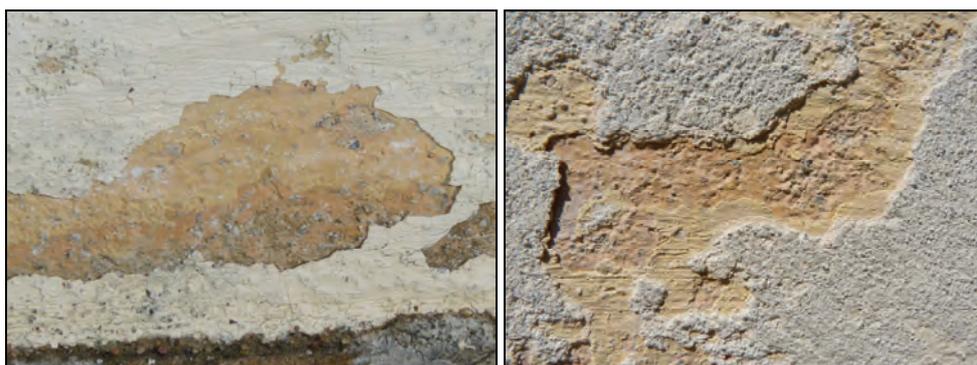
*T.v. Bild 8. Flera olika gula nyanser förekom under dagens spritputs. Foto: Boel Melin.*

*T.h. Bild 9. Även på korets lisener fanns gula färglager. Foto: Helén Sjökvist.*

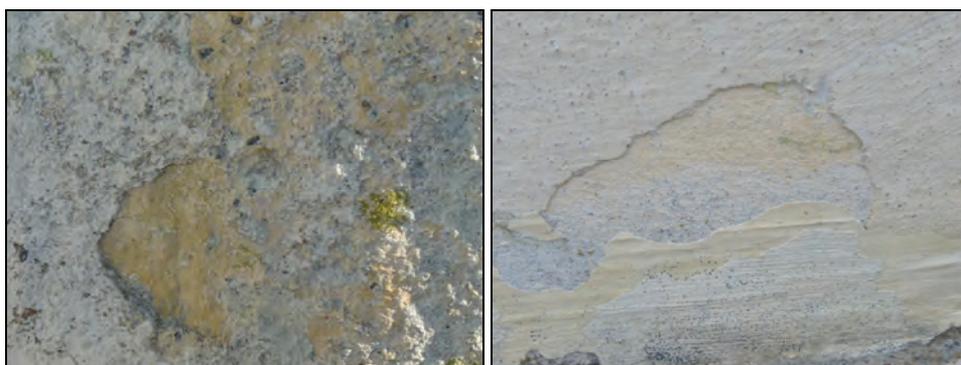
*T.v. Bild 10. Synlig gul spritputs på långhus. Foto: Boel Melin.*

*T.h. Bild 11. Olika färgskikt synlig på korets slätputs. Foto: Boel Melin.*

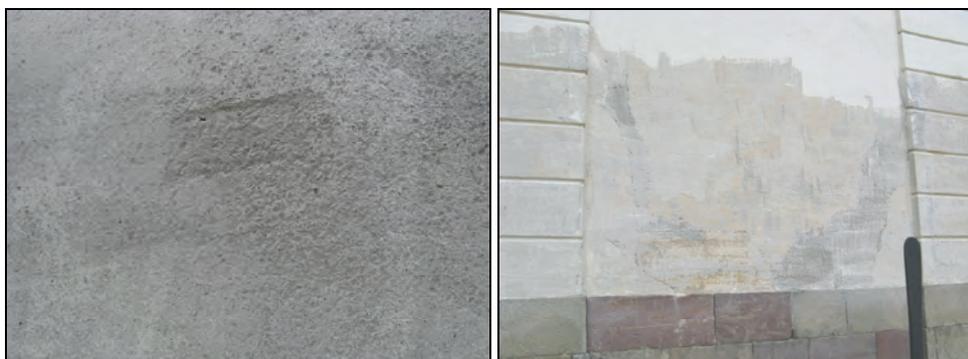
Nackdelen var, förutom att ljudnivån var hög (110 decibel), att mängder av damm trängde in i kyrkorummet genom fönstrens springor. Även förekom vissa ojämnheter i putsskikten, vilket kan ha orsakats av för snabb blåstring. Ojämnheterna åtgärdades med ett cirka 1 mm tjockt påslag av kalkbruk som jämnade ut ytan.

T.v. Bild 14. Isblästringen orsakade vissa ojämnheter. Foto: Boel Melin.

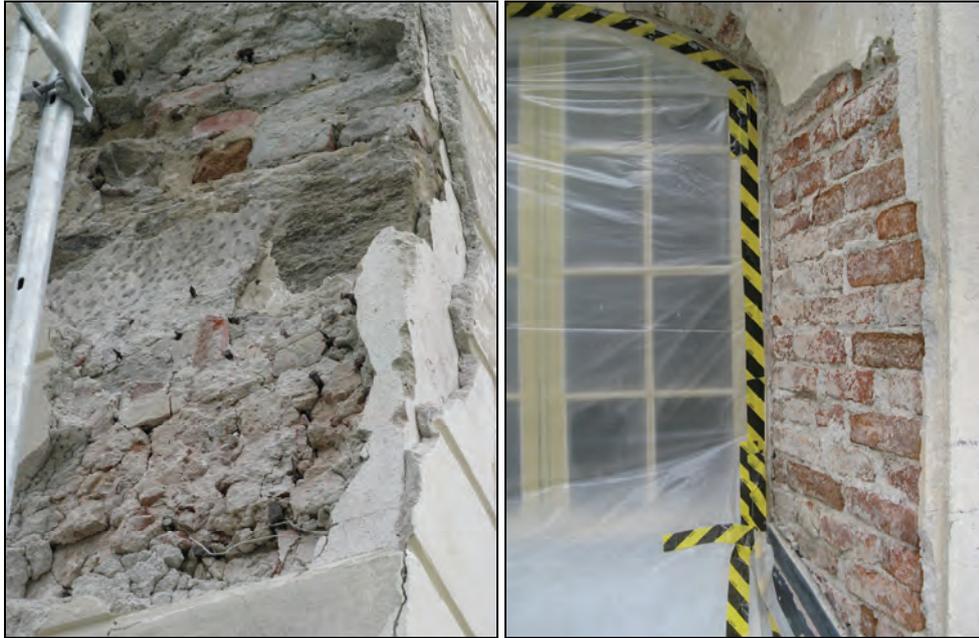
T.v. Bild 18. Putsen på hörnkedjorna var mycket skadad och föll av i stora sjö. Bilden visar delar av den äldre underliggande putsade och pikebuggna hörnkedjan. Foto: Boel Melin.

T.h. Bild 19. Nedfallen bomputs i de tegelmurade fönstersmygarna Foto: Boel Melin.

Till grundningsbruk användes Hydrauliskt kalkbruk Serpo 109. Till stockningsbruk användes lufthärdande kalkbruk Serpo 142 resp 144. Till Spritputsbruk användes kalkbruk E med 4–8 mm spritstenar.

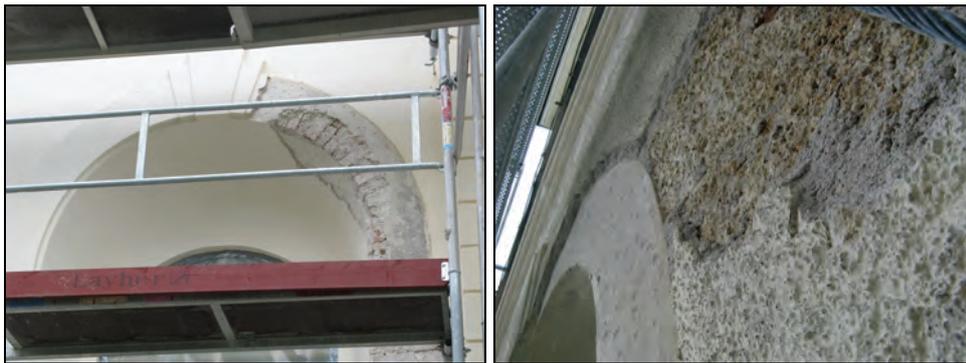
T.v. Bild 20. Nedfallen puts vid fönsteromfattning på norra fasaden. Foto: Boel Melin.

T.h. Bild 21. Vid renoveringen framkom de äldre putsade fönsteromfattningarna. Foto: Boel Melin.

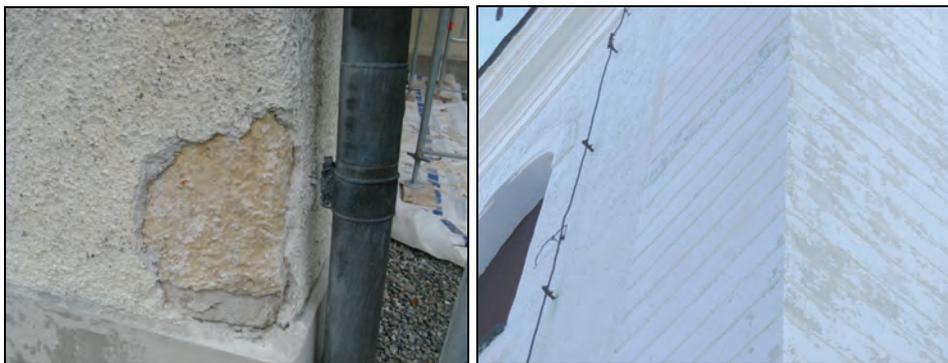
T.v. Bild 22. Putsbortfall vid sakristians hörn visar tydligt det yttersta tjocka putspåslaget. Foto: Boel Melin.

T.h. Bild 23. På tornet förekom ytputs- och färgbortfall allmänt. Foto: Boel Melin.

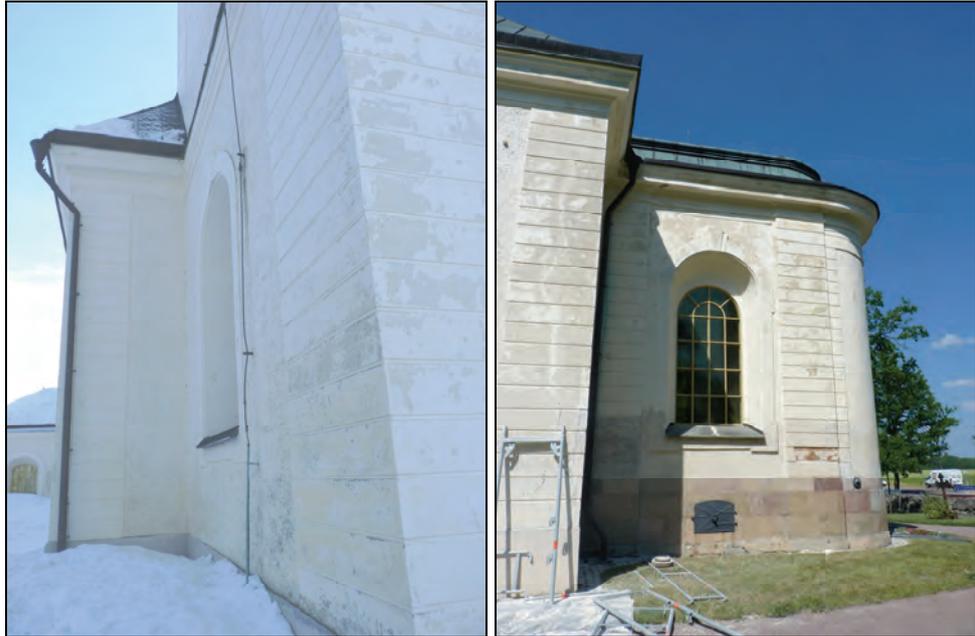
*T.v. Bild 24. Tornets nordvästra hörn. Bilden visar färgsläpp och synliga stenar i spritsputsen. Foto: Boel Melin.*

*T.h. Bild 25. Koret från söder efter partiell nedre blästring. Bilden visar bland annat putsbortfall på korets lisen. Foto: Helén Sjökvist.*

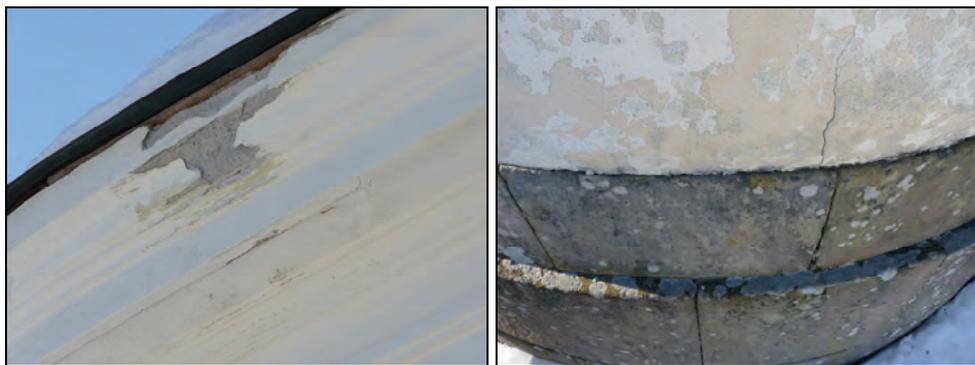
*T.v. Bild 26. Putsskada vid taklist. Foto: Boel Melin.*

*T.h. Bild 27. Puts och stensockel i sandsten innan åtgärder, på koret. Foto: Boel Melin.*

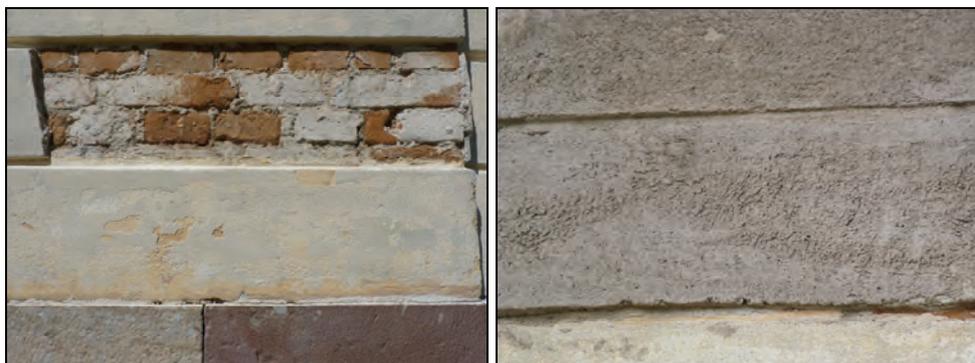
*T.v. Bild 28. Putsläpp på rusticerad lisen på koret. Foto: Helén Sjökvist.*

*T.h. Bild 29. Nyputsad rusticering på koret. Foto: Boel Melin.*

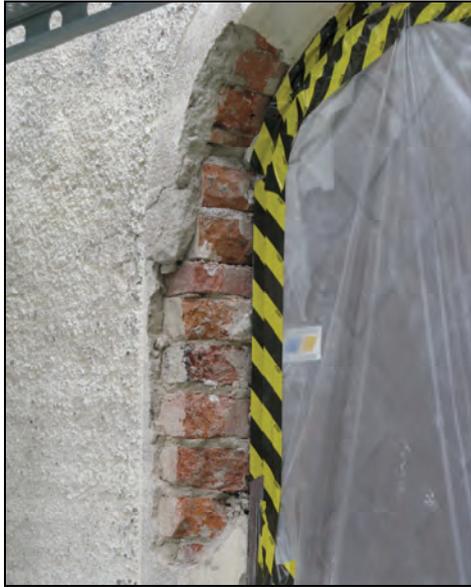
T.v. Bild 30. Putsbortfall vid sakristians östra dörrömfattning. Foto: Boel Melin.

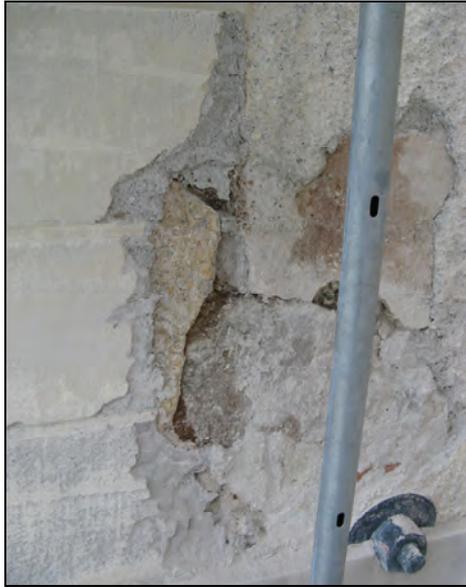
T.h. Bild 31. Putskskador på korets norra fasad. Foto: Boel Melin.

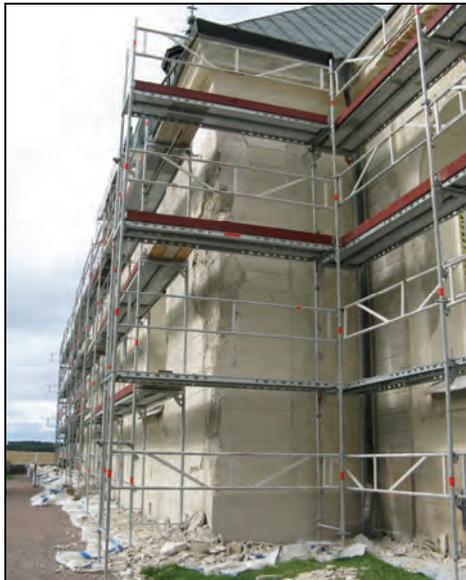
T.h. Bild 33. Långhusets sydöstra hörnkedja hade omfattande putskskador. Bilden tagen under pågående putslagning. Foto: Helén Sjökvist.

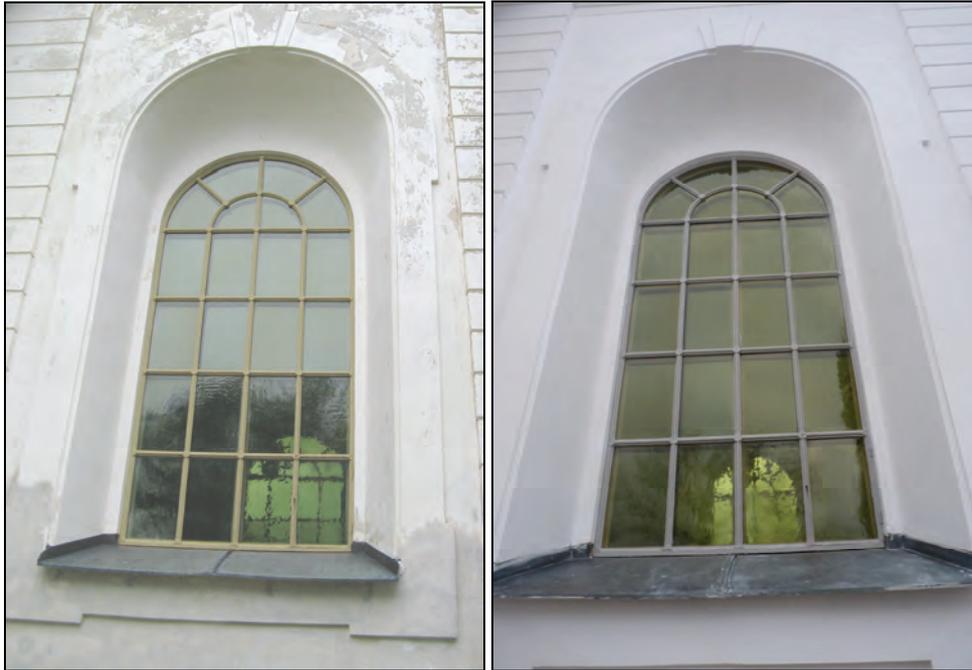
T.v. Bild 54. Gjutjärnsfönster på långbus innan renoveringen. Bågarna var målade i en gul kulör. Foto: Boel Melin.

Fönstren var vid arbetets början målade i en ockragul oljefärg som ungefär motsvarade NCS S3020-Y10R, under detta färgskikt fanns på långhusets gjutjärnsbågar en kulör som ungefär motsvarade NCS 2002Y. På sakristian fanns fragmentariska spår av denna kulör. Beslut tog att samtliga av kyrkans fönster skulle målas i denna varmgråa kulör, d.v.s. 2002Y.

T.h. Bild 55. Gjutjärnsfönstren målades i en varmgrå kulör som hittats vid färgundersökning. Foto: Boel Melin.

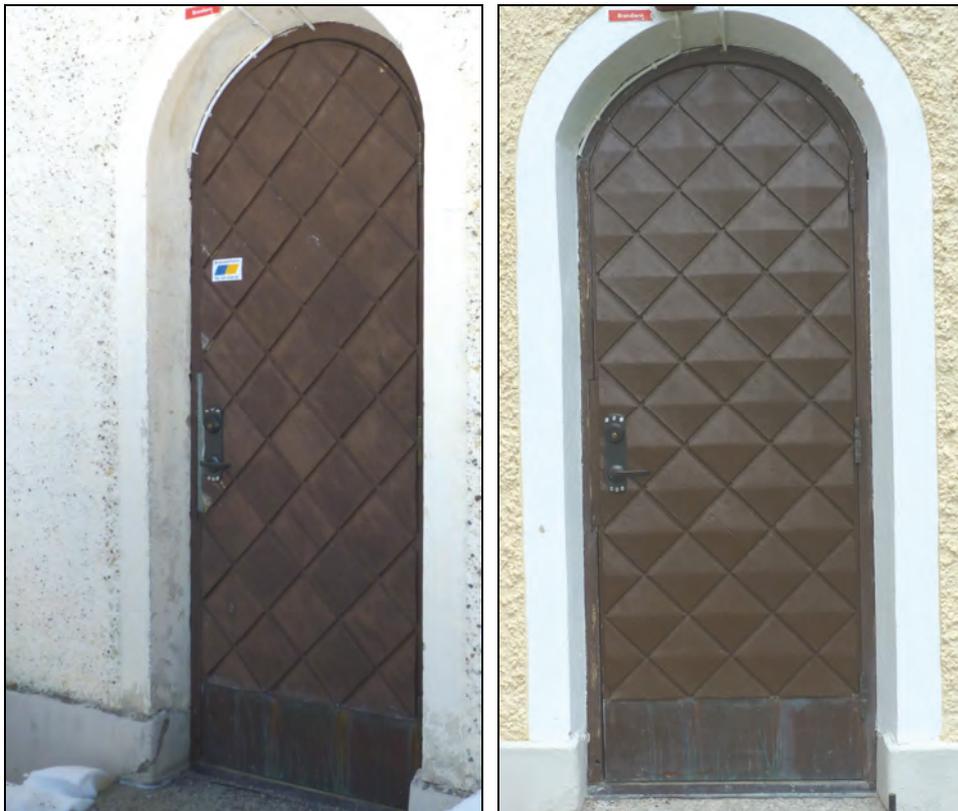
Dörrbladet och delar av dörrkarmen på sakristians östra fasad uppvisade sprickor och fuktskador. Rötat virke avlägsnades och ersattes med nytt av furu. Dörrbladet hade även hängt sig på gångjärnen och rätades upp. Dörrbladet har renoverats i omgångar under åren och har bland annat fått nya fasetter. Dörrblad och karm målades i oljebaserad färg i kulör lika befintlig. Dörren togs bort och arbetena utfördes av Västerås Möbelhantverk.

T.v. Bild 56. Sakristians dörrblad uppvisade sprickor och rötskador. Foto: Boel Melin.

T.h. Bild 57. Dörrbladet och delar av karmen renoverades och målades om. Foto: Boel Melin.

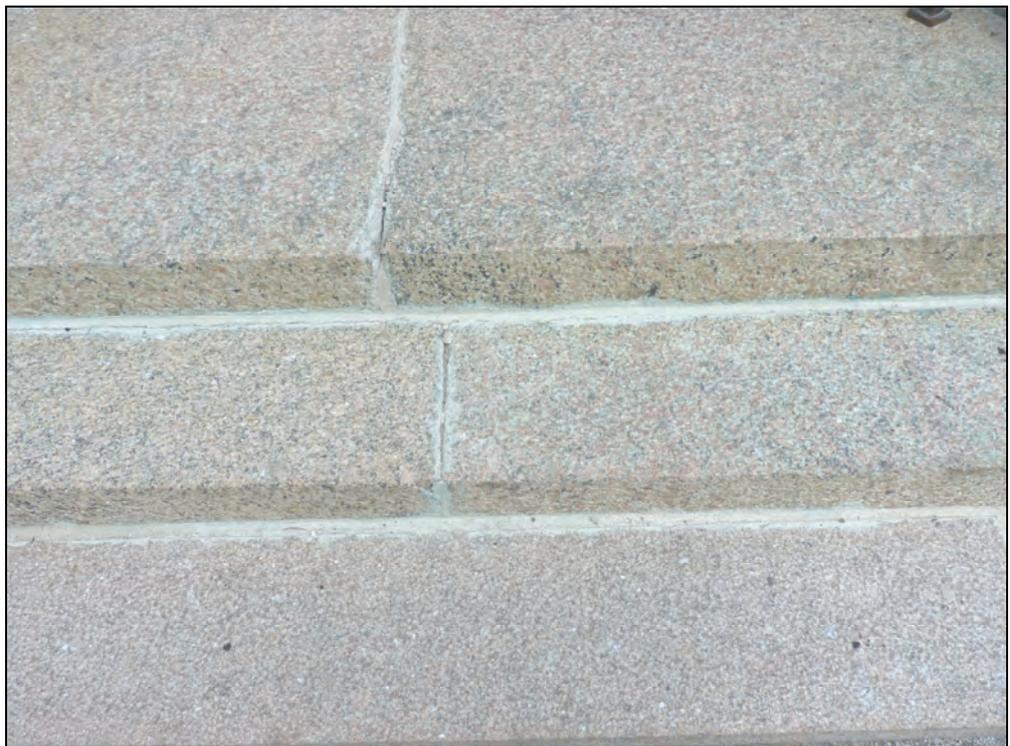
Befintliga fogar vid huvudentréns stentrappor var delvis utförda i silikon. Dessa avlägsnades och ersattes med hydrauliskt kalkbruk.

*Bild 60. Nyfogad stentrappa vid västra tornentrén. Foto: Boel Melin.*
