Ytterenhörna kyrka II

Antikvarisk kontroll

**Ytterenhörna kyrka
Enhörna socken
Södertälje kommun
Södermanland**

Ulf Alström

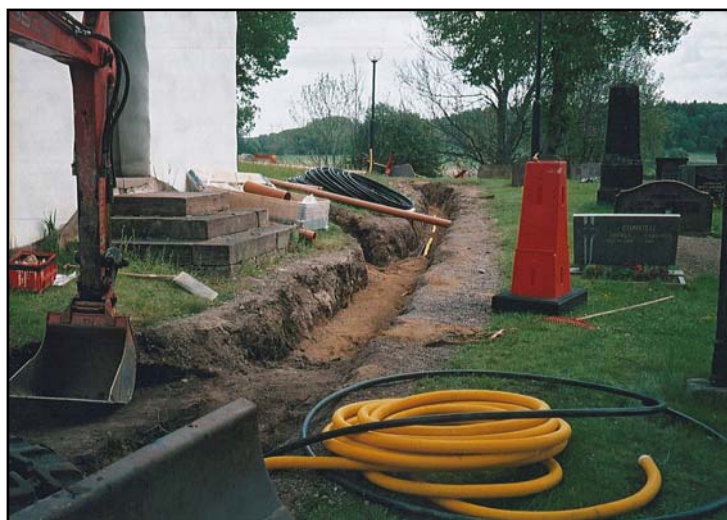
Figur 5. Arbetsbild från schaktningarna vid vapenhusets trappa. (Foto från väster U. Alström).

Nykyrkans norra mur (figur 5) består under markytan av 2 skift med rundade stenar 0,4–0,6 m stor. Muren var mycket löst lagd varför stor försiktighet krävdes vid dräneringsarbetet. Grundmuren låg som mest 0,6 m ut från nykyrkans norra fasad. Utanför och mot grundmuren låg 0,1–0,2 stor rundade stenar som ett bräm mot muren. Även denna del av grundmuren låg löst varför dräneringsschaktet drogs en bit utanför grundmuren.

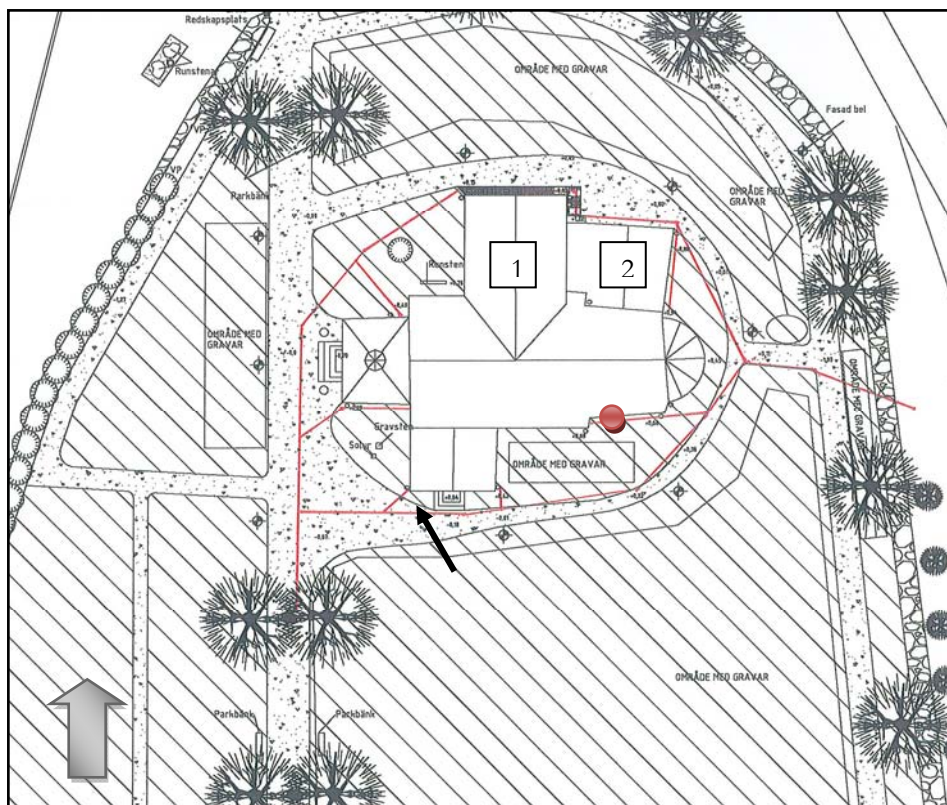
De schaktsträckor som intensivövervakades i kyrkans närområde bestod av cirka 135 löpmeter schakt (figur 6). I siffran ingår alla schakttyper där en del sträckor grävdes till 0,3 m djup för elkablar och åskledare. I de allra flesta andra schaktpartier lades också dagvattenledningar varför djupet var 0,5–0,7 m. Schaktbredden var cirka 0,5 m överlag.

Figur 6. Ytterenhörna kyrka. Röda linjer markerar schakten för el, åskledare och dagvattenledningar runt kyrkobyggnaden. 1 markerar "nykyrkan", 2 markerar sakristian, svart pil markerar platsen för stenhällen samt röd prick som markerar platsen för 2008 års ¹⁴C- prov (Grundkart Svensk Klimatstyrning. Skala 1:400).

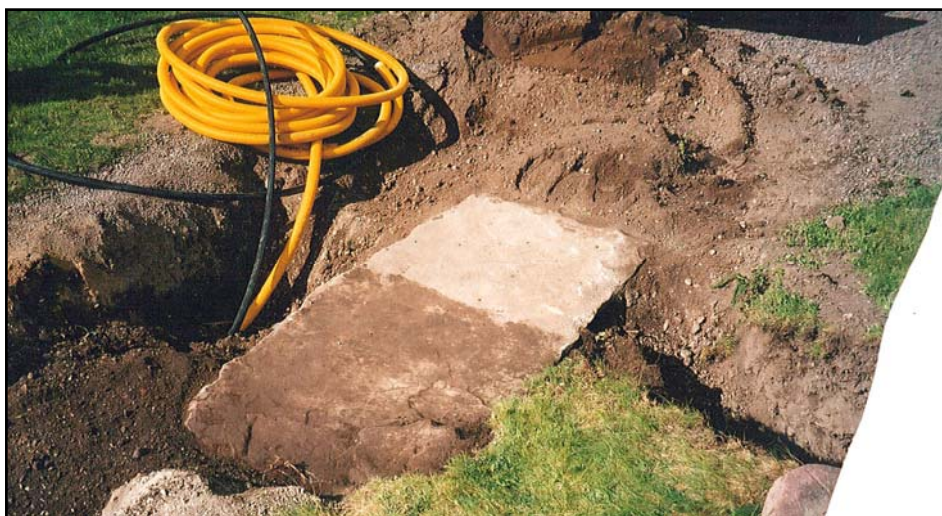
Intill trappan till vapenhuset påträffades strax under gruset och grästorven på 0,1–0,25 m djup en stenhäll. Hällen är 2 m lång 1 m bred 0,1–0,25 m tjock och är av blekröd sandsten som är "av det slag som förekommer i lösa block flerstädes i nordöstra Södermanland (Brate & Wessén 1936)" som Brate och Wessén beskriver runstenen vid kyrkan. Hällen var på ovansidan slät vilket tyder på att den fungerat som trappsten. Undersidan visade sig efter rengöring med vatten och borste vara skrovlig.

Figur 7. Hällens fyndplats sydväst om vapenhuset. Bilden tagen från vapenhusets trappa (Foto U. Alström).

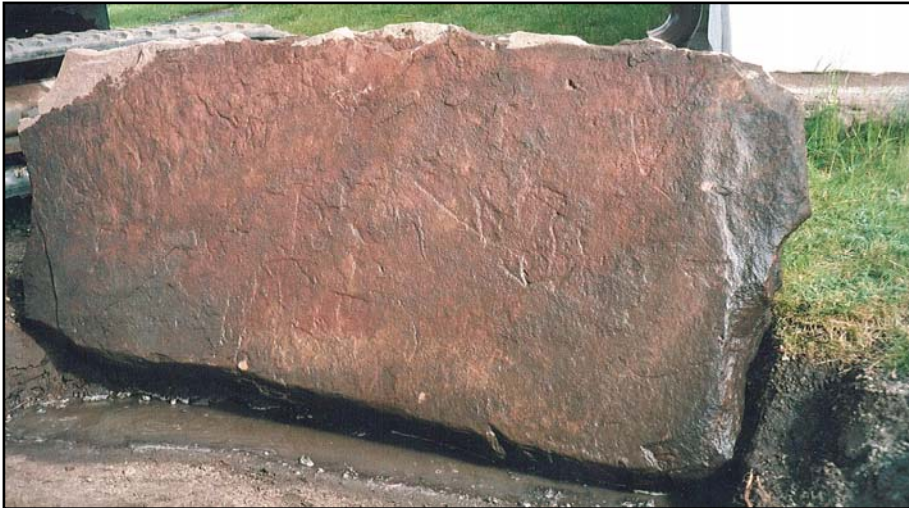
Figur 8. Hällens undersida efter rengöring. (Foto U. Alström).

Runstenen låg som tröskelsten vid vapenhuset fram till 1865 då den restes mot kyrkans vägg. Det kan vara möjligt att även hällan som nu påträffades flyttades vid samma tillfälle men några noteringar om att fler tröskelstenar grävdes fram 1865 är inte kända. Det framgår emellertid klart att stenen som nu påträffats är ordentligt sliten på ena sidan.

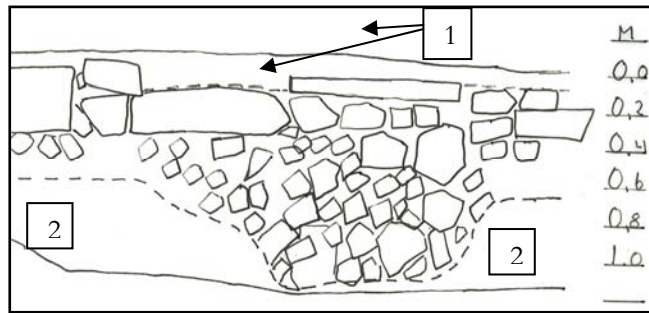
Under sakristians östra och norra väggar (figur 9,10) påträffades fördjupningar som var fylld av sten och/eller mörk jord. Inga fynd eller något speciellt innehåll i jordlagren påträffades som kunde förklara groparnas användningsområde. Den ena fördjupningen måste ändå ha varit synlig när sakristian byggdes någon gång under 1300–1500-talen eftersom den tydligen fylldes igen samtidigt som sakristians grundmurar byggdes.

Figur 9. Sektionsritning av sakristians östra mur där gropen i moränen har fylts med sten. 1, markerar sakristians putsade vägg med vit och skär puts ovan jord. 2, markerar den kompakta rena moränen. (Profil skala 1:40 från öster).

Kyrkan anses vara uppförd cirka 1150–1200 vilket stöds av en ¹⁴C datering. Under 2011 års undersökning konstaterades det att platsen där kyrkan nu står utnyttjat tidigare för något okänt ändamål. Nergrävningarna som avtecknade sig under sakristians grundmurar kunde dock inte undersökas på grund av risken att underminera den ganska enkelt lagda kyrkgrunden.

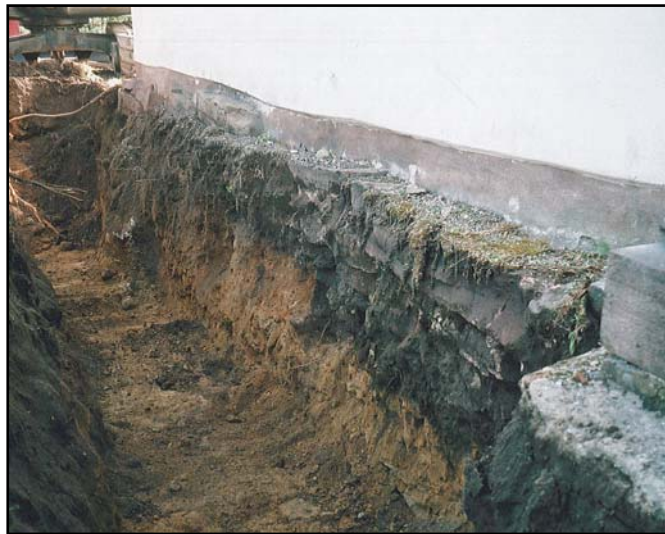
Figur 10. Även under sakristians norra mur avtecknade sig en nergrävning i den hårda moränen (foto från NV U. Alström).

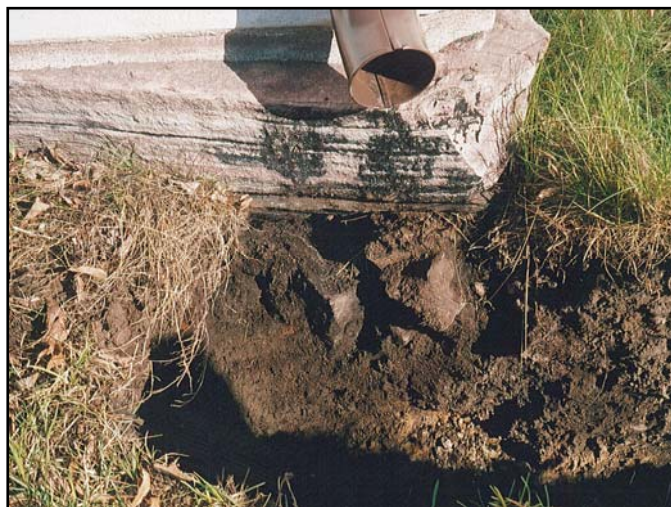
Man kan också konstatera om kyrkans grund att inte heller hörnen på kyrkan var extra grundlagda. Bilden nedan är från korets sydöstra hörn där grundläggningen inte är särskilt imponant.

Figur 11. Grundläggningsstenar under korets sydöstra hörn. (Foto U. Alström).
