Säby kyrka

Tjärstrykning av tak 2010

Antikvarisk rapport

Säby prästgård 3:1
Säby socken
Hallstahammars kommun
Västmanland

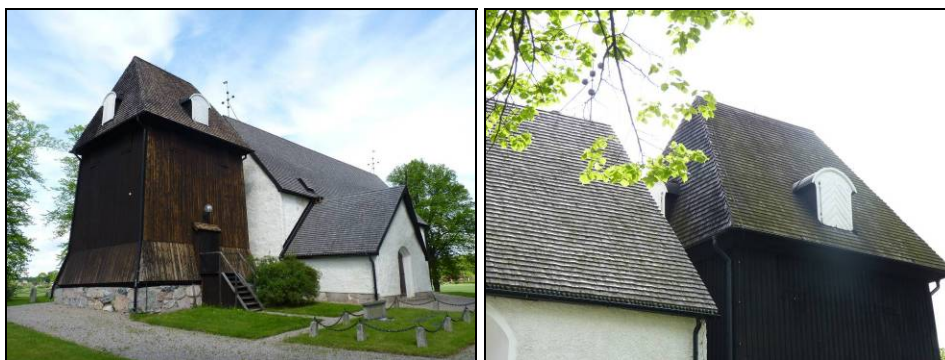
På klockstapelns norra takfall fanns omfattande algangrepp som visade sig indikera att spånets kraftigt rötangripet. Samtliga spån byttes därför på detta takfall. Nya spån togs från det lager man hade från omläggningen av kyrktaket 2005. Det spån som ligger på klockstapeln sedan tidigare är ett sågat spån med rakt avslutande kant. Det nya spånets är istället kluvet. Vid spånläggningen fick man göra en anpassning mot befintligt spån på västra och östra takfallen.

*Figur. Kyrkan och klockstapeln sedd från sydväst före omtjärning. Foto: Helén Sjökvist.
Figur. Algangrepp på klockstapelns norra takfall. Foto: Helén Sjökvist.*

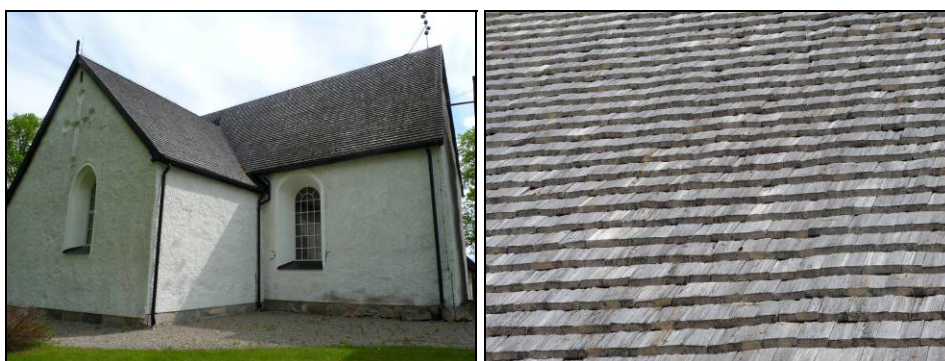
*Figur. Taket sett från nordväst före omtjärning. Foto: Helén Sjökvist.
Figur. Vapenhusets tak före omtjärning med kanske lite för tätt liggande spån. Detta kan leda till minskad inträngning av tjära mellan spånen. Foto: Helén Sjökvist.*

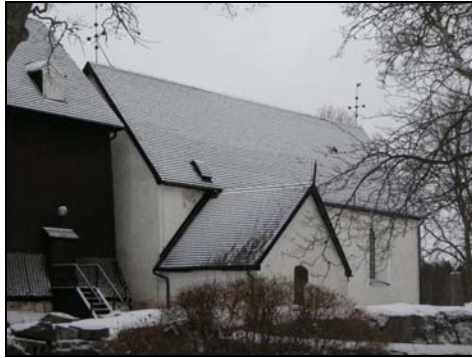
Figur. Kyrkan sedd från sydväst efter åtgärder. Foto: Boel Melin.

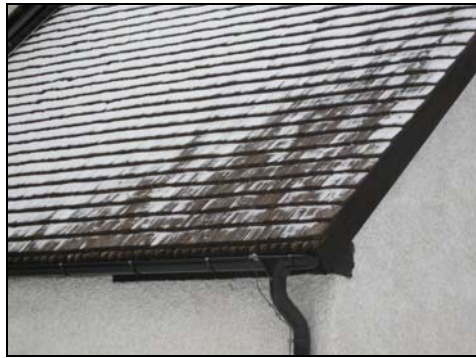
Figur. Vapenhusets västra takfall. Foto: Boel Melin.

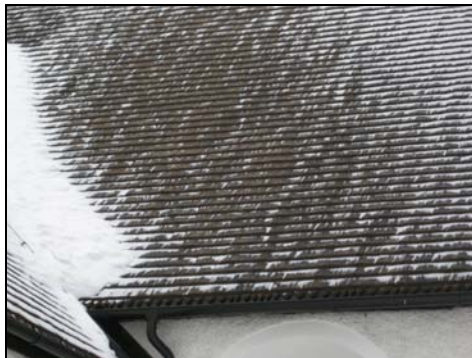
Figur. Norra takfallet på långhuset. Foto: Boel Melin.

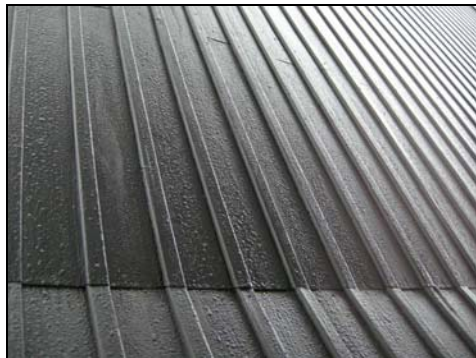
Figur. Omtjärad klockstapel. Foto: Boel Melin.

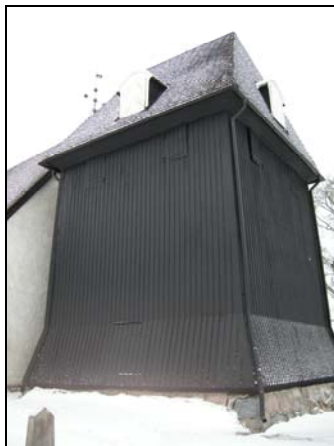
Figur. På klockstapelns norra takfall har samtliga spån bytts ut. Foto: Boel Melin.

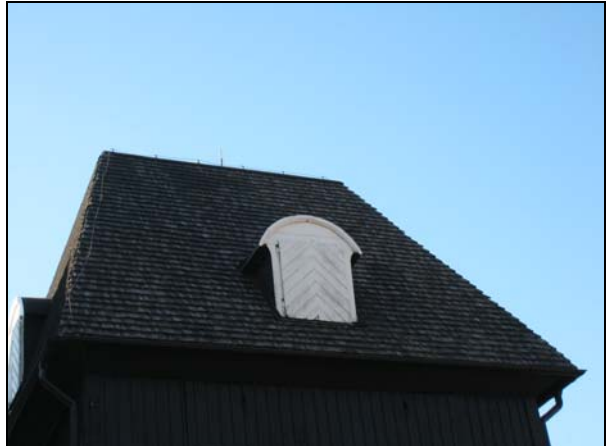
Figur. På klockstapelns norra takfall har samtliga spån bytts ut. Foto: Helén Sjökvist.

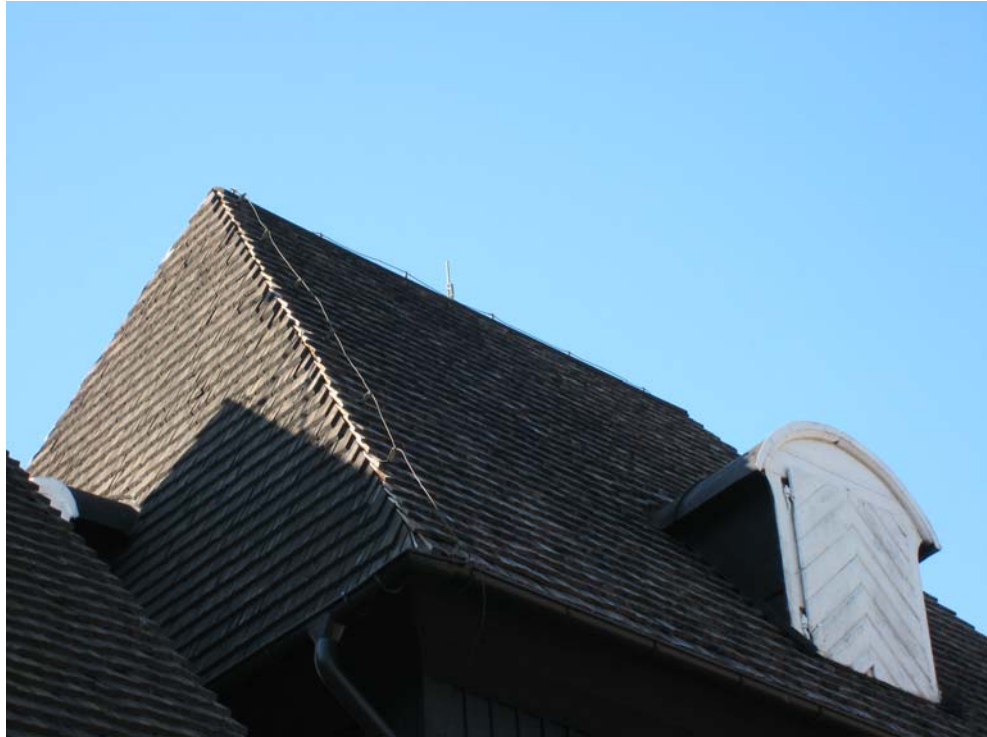
Anpassning av nytt spån mot befintligt. Foto: Helén Sjökvist.
