Romfartuna kyrka

Ny el- och värmeanläggning

Antikvarisk rapport

Romfartuna prästgård 1:3
Romfartuna socken
Västmanland

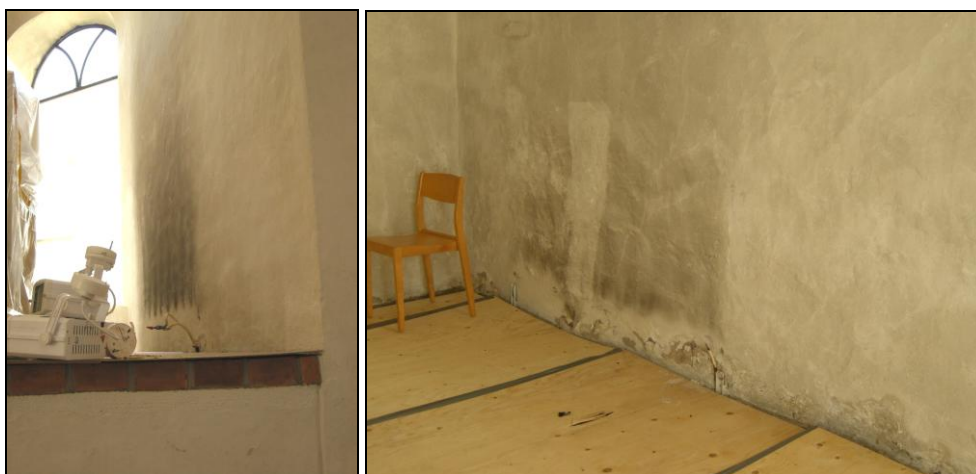
Kyrkans klimatproblem hade orsakat skador på träskulpturer och inredning, väggytorna var nedsmutsade och uppvisade på ställen saltutfällning.

T.v. Bild 4. Nedsmutsad väggyta i gravkapell. Foto: Anna Gütthlein.

T.h. Bild 5. Nedsmutsad väggyta i kor. Foto: Anna Gütthlein.

Nedsmutsade väggtytor rengjordes med Wischab- svamp. Lagningar utfördes med luftkalkbruk, Maxit Serpo 142.

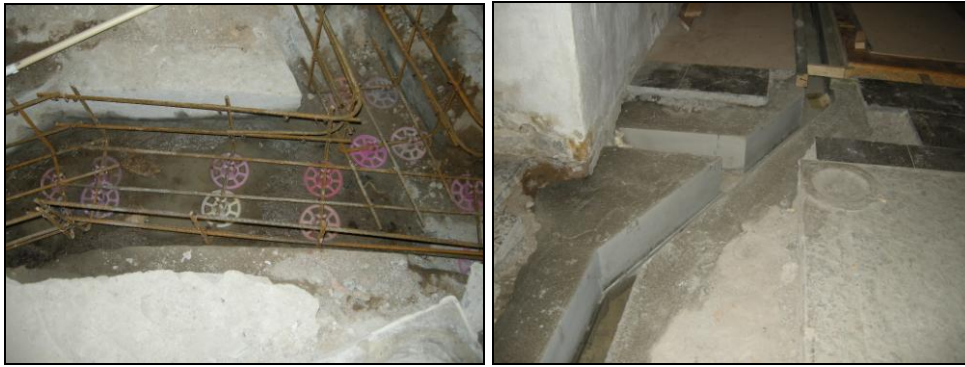
Vid södra portalen i koret stod vattnet högt då kanal uppbilades. Portalen var placerad ovanför ett fast bergparti vilket ledde in vattnet direkt i kyrkan, och även om det torkade upp efter hand så kom vatten in igen vid regn.

T.v. Bild 6. Vid uppgrävningen av golvet mot södra långväggen blev omfattningen av vatten inträngningen synlig. Bilden visar vattenfylld golvkanal vid södra portalen. Foto: Boel Melin.

T.h. Bild 7. Nygjutna kanaler i kyrkorummets södra del. Foto: Boel Melin.

En hängränna monterades upp vid södra takfallet ovanför portalen för att avleda vattnet utifrån in i kyrkans södra del.

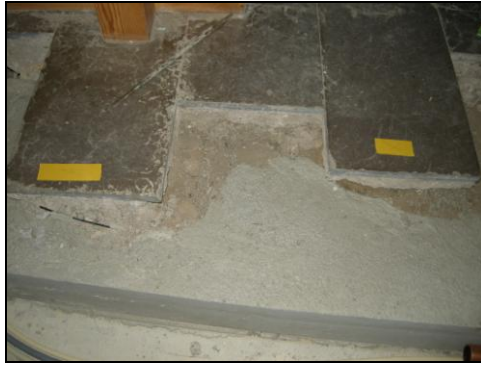
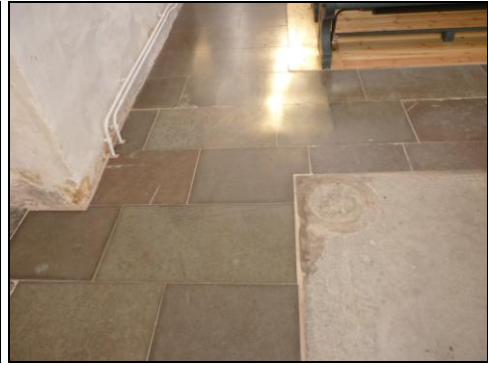
På grund av att kalkstensplattorna fogats med cementbruk i kyrkrummet och Mungakyrkan förstördes flera av dessa vid upptagning inför kanalisation. Kalkstensplattor togs upp i mittgången, i koret, vid södra långväggen samt kring pelare. De flesta ersattes av nytillverkade hyvlade kalkstensplattor med utseende lika befintliga. Skillnaden låg i tjocklek, där ersättningsplattorna var 20 mm tjocka, till skillnad från de tidigare som hade en tjocklek som varierade mellan 25 och 40 mm. I Mungakyrkans gradänger hade ersättningsplattorna en tjocklek på 35 mm. Som sätt- och fogbruk användes hydrauliskt kalkbruk, *Maxit Serpo 148*. I vissa fall hade betongen bilats bort upp till 15 cm, och där skitet av sättbruk blev avsevärt mycket tjockare än på andra ställen.

T.v. Bild 11. Vid upptagningen av kalkstensplattor skadades flera av dem. Gula markeringar visar stenar som skall bytas ut. Foto: Boel Melin.

T.h. Bild 12. Golvkanal färdig och kalkstensplattorna är tillbakalagda och i vissa fall utbytta. Foto: Boel Melin.

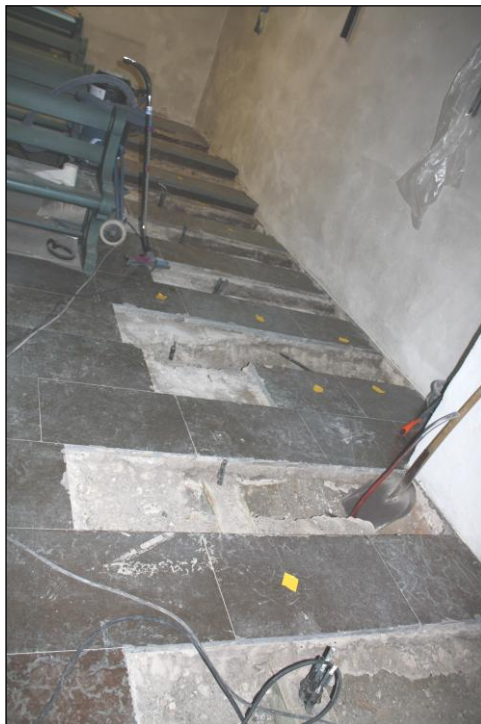
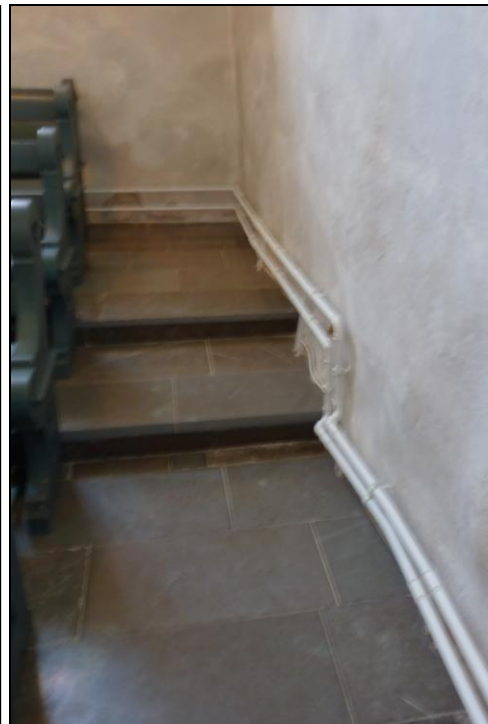
T.v. Bild 13. Kalkstengolvet under arbete, skadade delar markerade med gult. Foto: Boel Melin.

T.h. Bild 14. Kalkstengolvet efter rördragningen, inmalade kopparrör för de nya radiatorerna. Foto: Boel Melin.

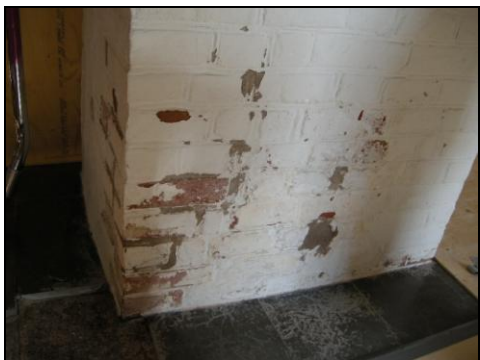
Bild 31. Ytputsbortfall förekom framför allt på pelare. Troligen orsakad av markfukt. Foto: Boel Melin.

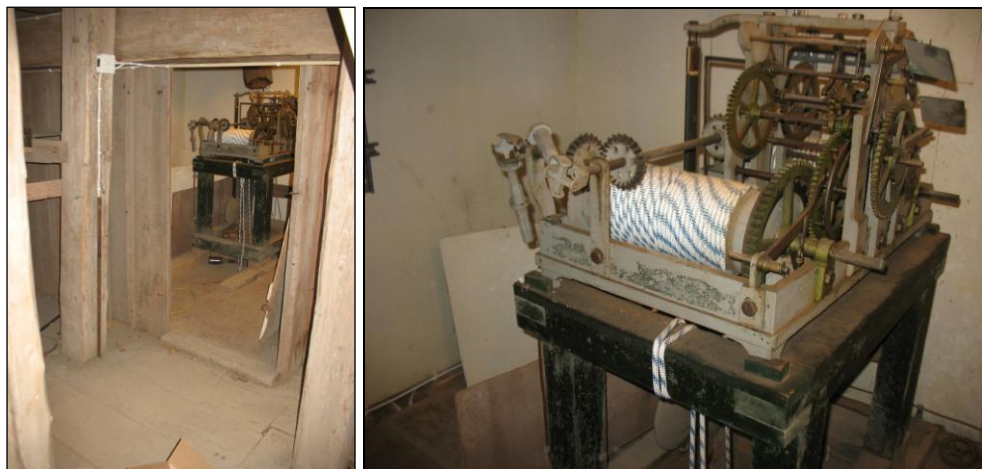
Tidigare saknade urverket lod och den mekaniska driften var sedan flera år ur funktion. Urverket finns placerat i ett litet utrymme i tornet. Utrymmet är utfört i stående plank, på insidan täckt med masonitskivor.

T.v. Bild 50. Urverket är placerat i ett lite utrymme i kyrktornet. Foto: Boel Melin.

T.h. Bild 51. Det bevarade äldre urverket. Foto: Boel Melin.

Det befintliga urverket kompletterades med en ny elektrisk motor genom att tre ledstänger har kopplats loss och ersatts med nya motorverk. Själva rören finns kvar men kapades till hälften och ett nytt rör skarvades till de nya motorverken. Motorverken är placerade på var sin vägg, inne i det utrymme där urverket är monterat sedan tidigare. De nya motorverken är styrda via ett huvudur som är placerat i elskåpet vid den södra läktaren i kyrkorummet.

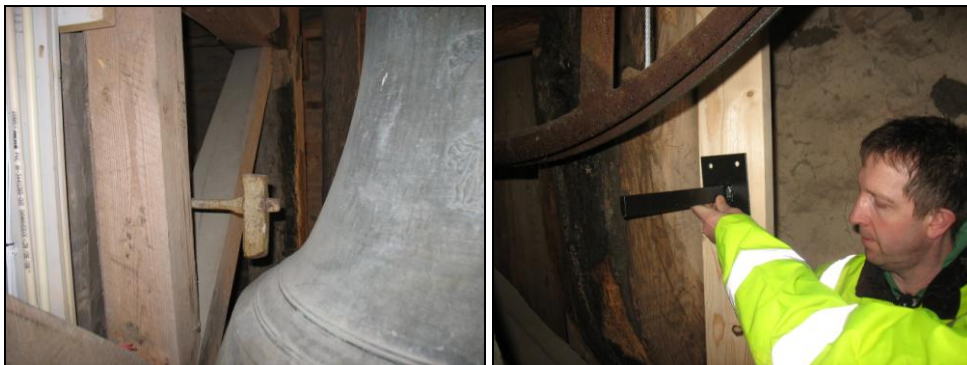
T.v. Bild 56. Den gamla, icke fungerande hammaren fick sitta kvar i ursprungligt läge. Foto: Boel Melin.

T.h. Bild 57. Den nya hammaren monterades fast på en lodrät bräda. Bilden visar fästansordning. Foto: Boel Melin.

På den stora tornklockan var hammaren uttjänt. Den gamla hammaren fick sitta kvar och en ny hammare monterades fast på andra sidan av klockan. Den nya hammaren monterades fast i två hopsatta lodräta plankor som fästes i de befintliga vågräta bjälkarna över och under klockstolen. Denna metod innebar att den äldre böjda klockstolsbjälken inte påverkades av arbetet.

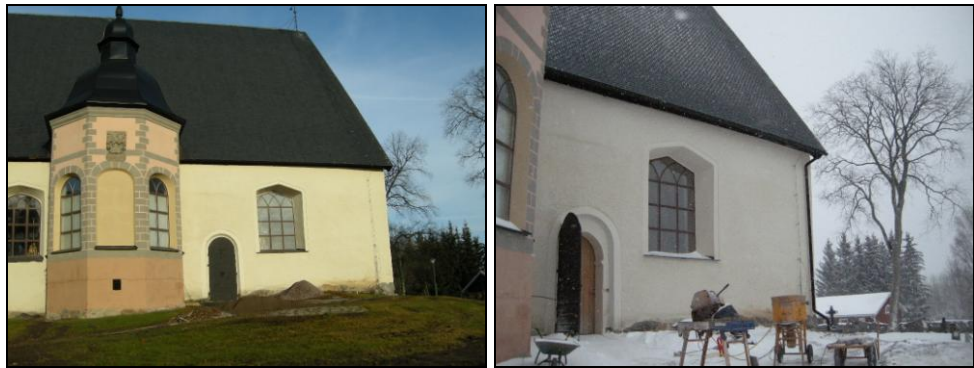
T.v. Bild 58. Långhusets södra takfall. Innan hängränna och stuprör monterades. Foto: Boel Melin.

T.h. Bild 59. Hängränna och stuprör monterades på södra takfallet. Foto: Boel Melin.
