Svedvi kyrka

Ommålning av plåttak samt ny textilförvaring

Antikvarisk rapport

Berga 4:21
Svedvi socken
Hallstahammars kommun
Västmanland

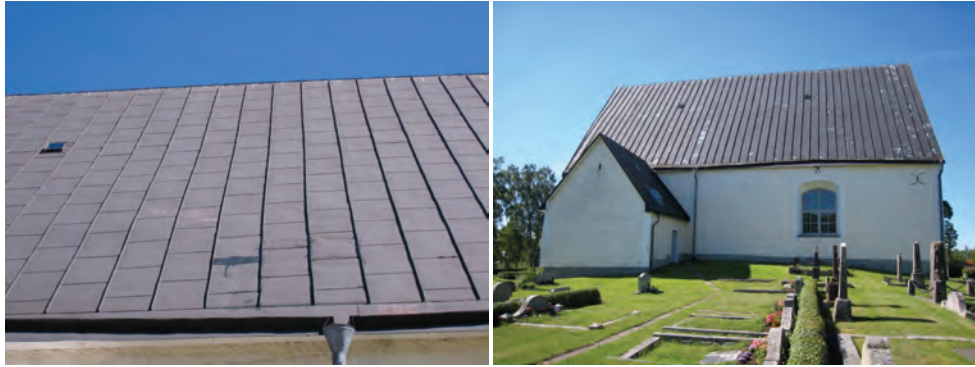
Taket var sedan tidigare målat med en modern färgtyp och särskilt på norra takfallet var färgen kraftigt flagad. Södra takfallet hade målats om vid ett senare tillfälle varför detta fortfarande hade ett färgskikt med bättre vidhäftning.

Figur 4. Södra takfallets målade ytskikt var i relativt god kondition och var först ej tänkt att ommålas. Vid närmare besiktning konstaterades dock att grundningen skymtade igenom täckfärgen. Foto: Helén Sjökvist.

Figur 5. Takfallet mot norr flagnade kraftigt. Foto: Helén Sjökvist.

Taket blåstrades rent från löst sittande färg. Cirka 90% av takytan på norra takfallet var plåtren efter denna behandling. Blåstring utfördes också för att få rostiga ytor rena. Rostfläckar behandlades med rostskyddsgrund.

På norra sidan ströks takfallet först med Pentur primer från Liwagruppen. Detta är en akrylatbaserad produkt. Därefter ströks taket en gång med en något förtunnad Pentur kultur täckfärg, vilket har linolja och standolja som bindemedel, i ett skikt om 20-30 my. Slutligen ströks taket med oförtunnad Pentur kultur i ett skikt om 60 my.

På södra sidan var det ej nödvändigt att applicera primer då tidigare grundning fortfarande var fast. Därför genomfördes endast de två strykningarna med Pentur kultur täckfärg motsvarande norra sidan.

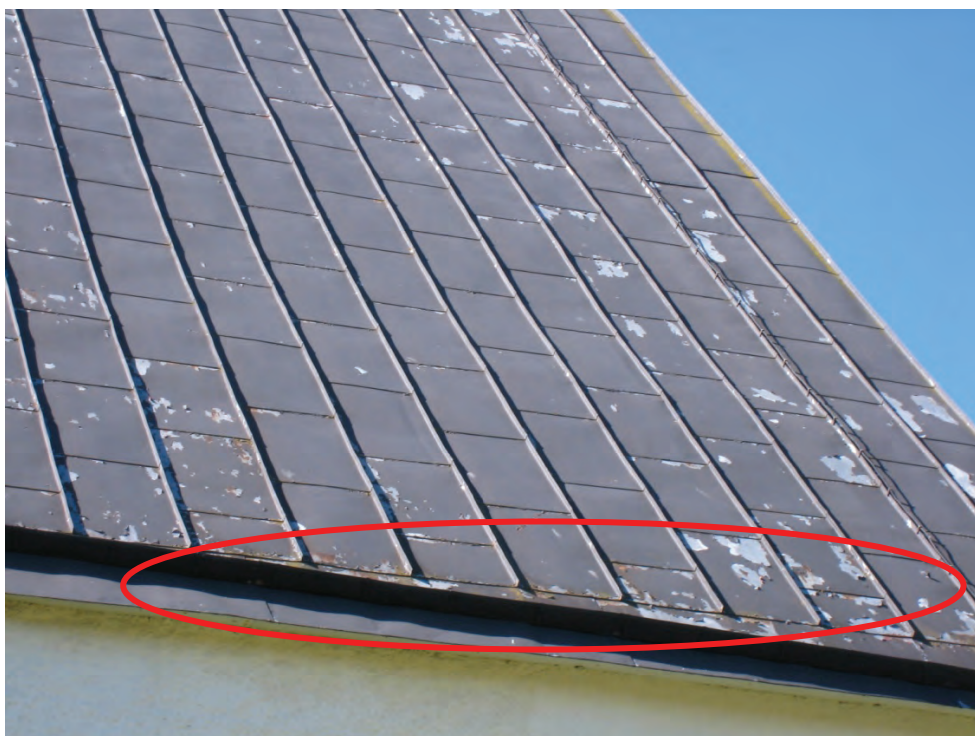
Trots vissa rostangrepp fanns inga rosthål i plåten. Däremot fanns ett hål på södra takfallet, relativt högt upp och strax till vänster om mitten. Detta hål hade troligen orsakats av någon form av mekanisk åverkan och lagades med kitt och bitumentejp avsedd för plåtlagning.

Figur 6. Vissa rostangrepp fanns på takplåten på norra sidan, bland annat i nedre delen mot ständrännan. Foto: Helén Sjökvist.

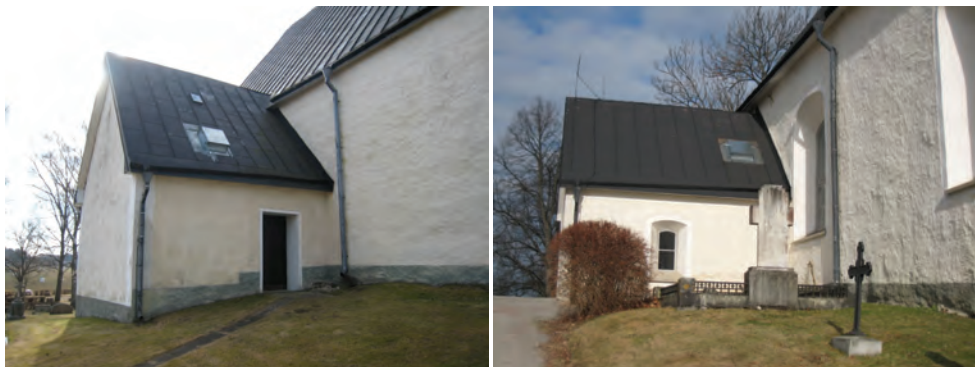
Figur 7. Sakristians västra takfall med taklucka som tidigare ej målats in. Foto: Helén Sjökvist.

Figur 8. Våpenhuset sett från öster med taklucka som tidigare ej målats in. Foto: Helén Sjökvist.

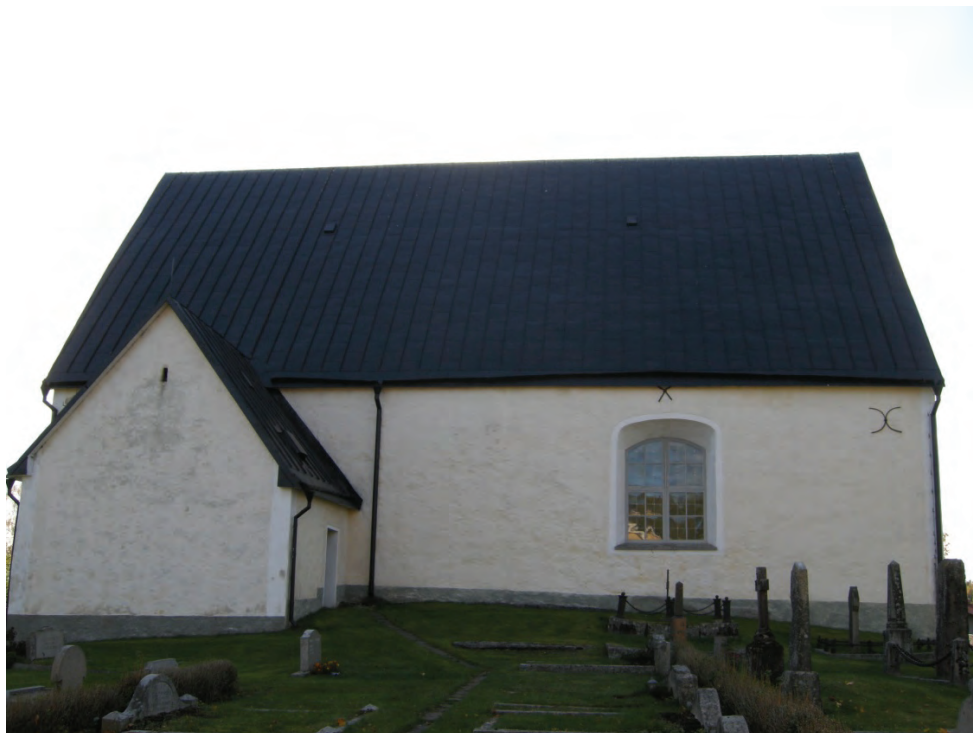
Figur 9. Norra takfallet efter målningsåtgärder. Också stuprören har målats. Foto: Helén Sjökvist.

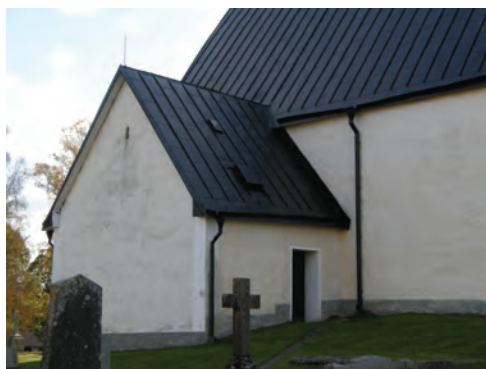
Figur 10. Sakristians taklucka och takfall har målats. Foto: Helén Sjökvist.

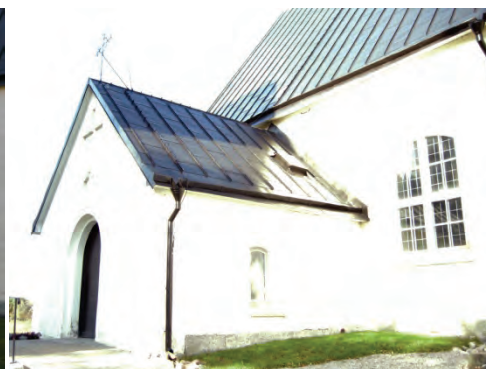
Figur 11. Vapenhuset och södra takfallet efter ommålning Foto: Helén Sjökvist.
