Berg, Svedvi och Säby kyrka

Installation av inbrottslarm

Antikvarisk rapport

Bergs prästgård 2:1, Berga 4:21, Säby prästgård 3:1
Berg, Svedvi och Säby socknar
Hallstahammars kommun
Västmanland

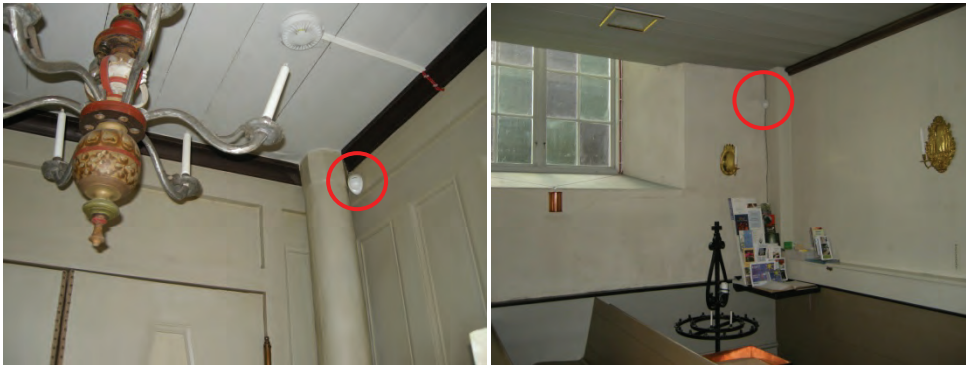
Ny inbrottslarmanläggning har utförts med trådlösa komponenter. I kyrkan har fyra IR-detektorer monterats. Två av dessa finns i kyrkorummet varav en under läktaren och en på valvpelaren på södra långhusväggen. I sakristian finns en detektor i sydöstra hörnet och i vapenhuset har en monterats i nordöstra hörnet.

Figur 2. Detektor i vapenhus. Foto: Helén Sjökvist.

Figur 3. Detektor under läktare. Foto: Helén Sjökvist.

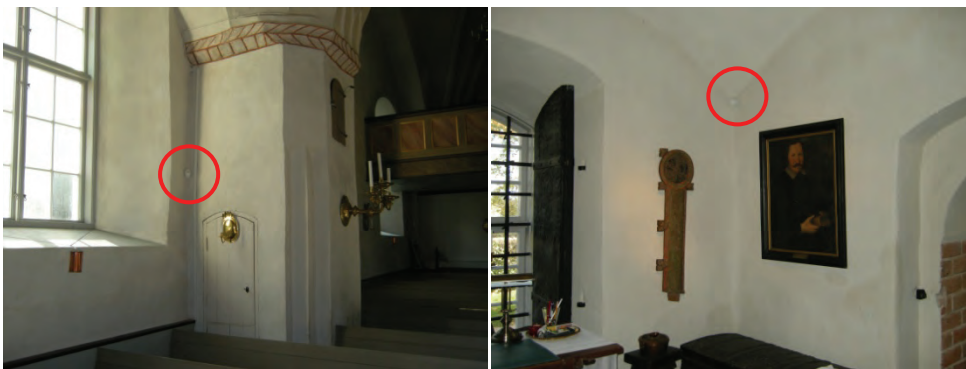
Figur 4. Detektor på södra långhusväggen. Foto: Helén Sjökvist.

Figur 5. Detektor i sakristia. Foto: Helén Sjökvist.

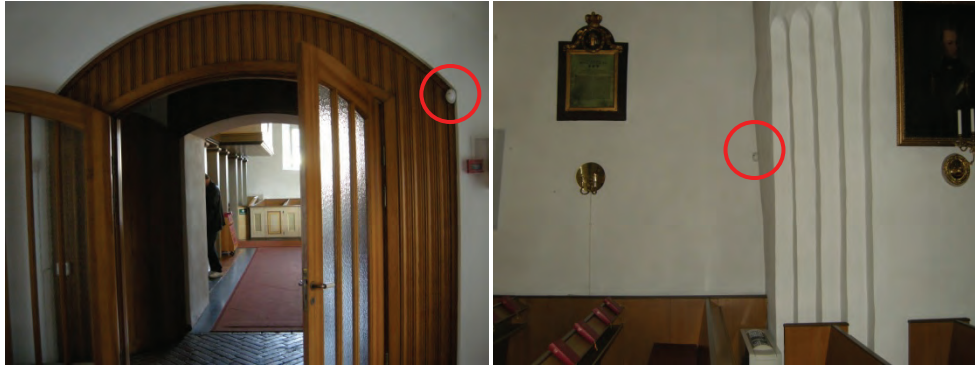
Ny inbrottslarmanläggning har utförts med trådlösa komponenter. I kyrkorummet har två IR-detektorer placerats, varav en på norra långhusväggens pelare för att täcka kyrkans västra del och en på södra långhusväggens pelare för att täcka kyrkans östra del. I vapenhuset har en detektor placerats i anslutning till vindfånget och i sakristian har en detektor placerats vid ytterdörren.

Figur 6. Detektor i vapenhus. Foto: Helén Sjökvist.

Figur 7. Detektor på södra långhusväggen, vänd mot koret. Foto: Helén Sjökvist.

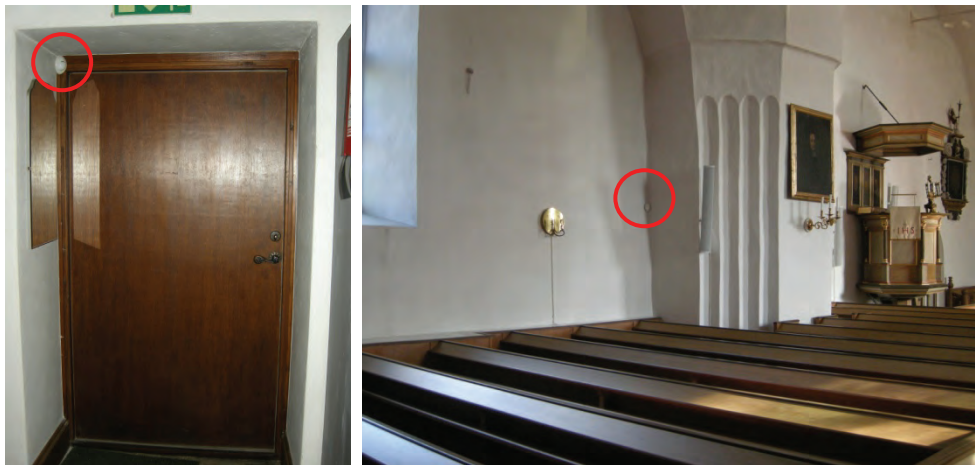
Figur 8. Detektor vid sakristians ytterdörr. Foto: Helén Sjökvist.

Figur 9. Detektor på norra långhusväggen vänd mot väster. Foto: Helén Sjökvist.

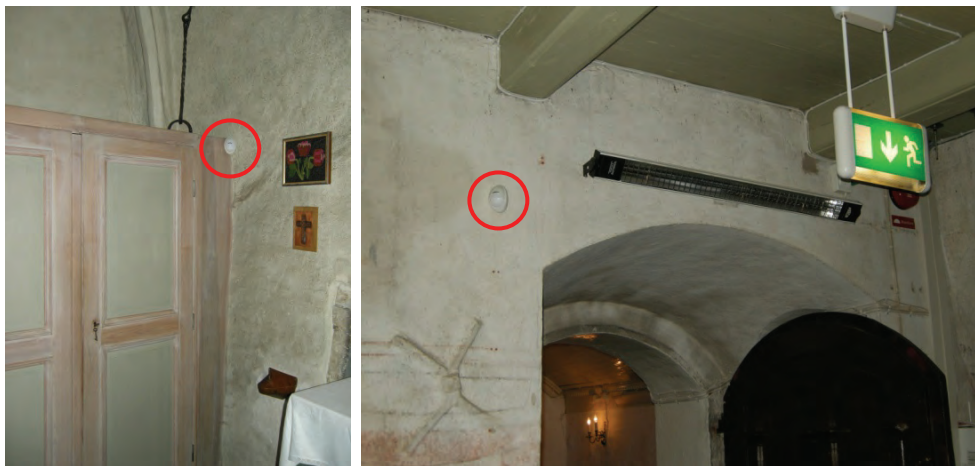
I sakristian har detektorn fästs i den moderna skåpinredningen och i vapenhuset har den fästs i den nordöstra hörnet.

Figur 10. Detektor i sakristian. Foto: Helén Sjökvist.

Figur 11. Detektor under läktare vilken monterats i befintlig håltagning. Foto: Helén Sjökvist.

Ett trådlöst system ger minimala ingrepp i byggnaden vilket ur antikvarisk synvinkel är positivt. Komponenterna har i första hand monterats med endast en skruv och, där så varit möjligt, i en redan befintlig skada eller skarv. I exempelvis sakristian i Säby kyrka kunde detektorn monteras i det moderna skrudskåpet och en av detektorerna i kyrkorummet kunde monteras i en befintlig håltagning. Placeringen av detektorn i koret i Säby kan möjligen diskuteras, men åtgärden är förhållandevis reversibel.

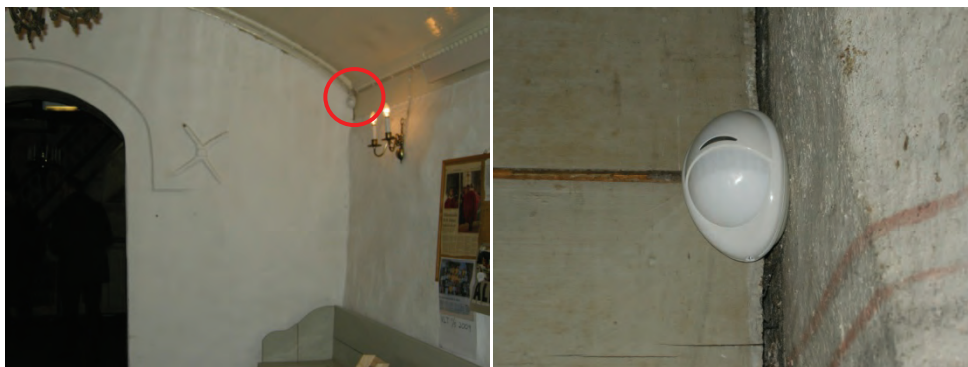
Ny inbrottslarmanläggning har utförts med trådlösa komponenter. I kyrkorummet har två IR-detektorer placerats varav en i ett befintligt skruvhål under läktaren på den södra väggen och en i korets sydöstra hörn mellan altaruppsats och yttervägg. Den senare har fästs med en mycket liten skruv i sponten i en springa i altaruppsatsen.

Figur 12. Detektor i vapenbuset. Foto: Helén Sjökvist.

Figur 13. Detektor i koret mellan yttervägg och altarupsats. Fäst med en liten skruv i sponten. Foto: Helén Sjökvist.

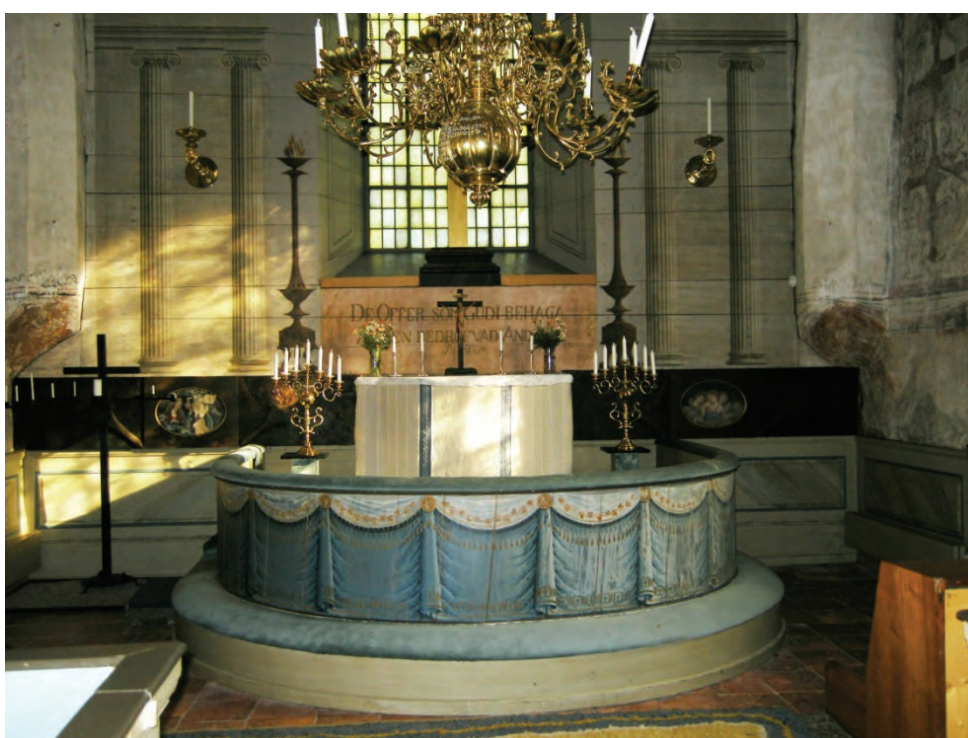
Figur 14. Altarupsatsen. Foto: Helén Sjökvist.
