Kungsåra kyrka II

Arkeologisk antikvarisk kontroll

Kungsbyn 12:1
Kungsåra socken
Västerås kommun
Västmanlands län
Västmanland

Ulf Alström

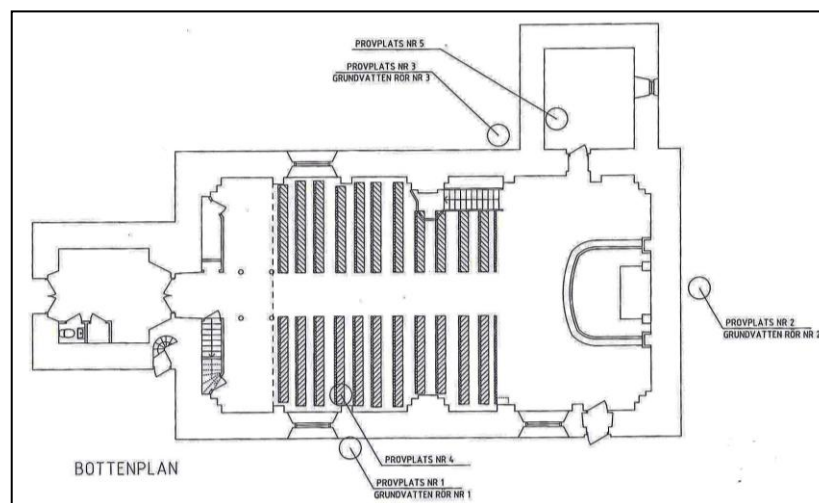
Figur 4. Kungsåra kyrka. Provgroparnas placering är markerade med cirklar. (Karta Svensk Klimatstyrning.)

Fem provgropar grävdes i och omkring Kungsåra kyrka. Två provgropar togs upp i kyrkans golv. Resterande tre grävdes intill kyrkans ytterväggar.

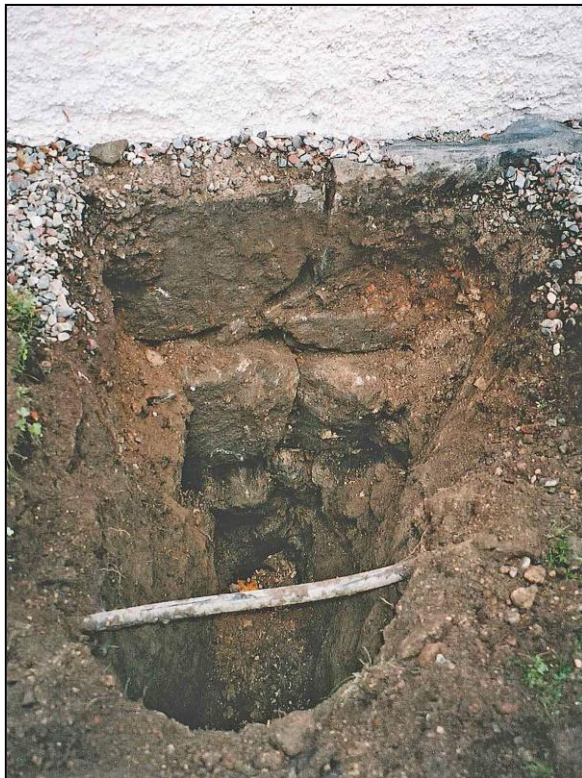
Provplats 2 (figur 4).

Provgropen placerades i direkt anslutning till korväggen i öster. Provgropen var 1,5×1,3 m stor och 1,5 m djup. Överst låg matjord. Därefter vidtog ett lager med jord, sten, tegel och en del puts utan någon stratigrafi. På 1,5 m djup kom lera. Inga ben påträffades i gropen.

Figur 5. Bilden visar korets grund med två skikt större stenar samt i botten ett lager med mindre stenar. På bilden syns också en sommarvattenledning. (Foto från öster U. Akström.)

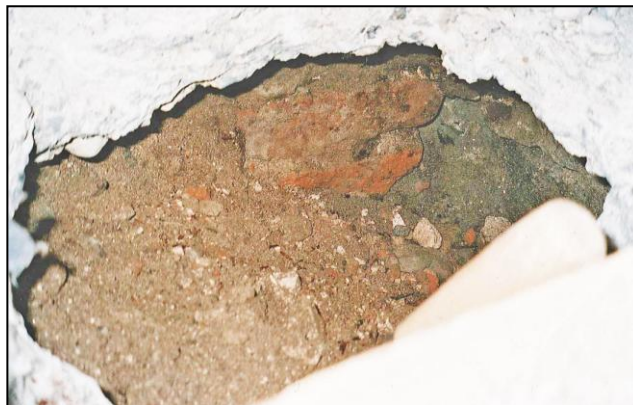
Provplats 5 (figur 4)

Figur 6. Provplats 5 i sakristian med ett parti murat tegel som ev. kan vara en del av en vinkällare. (Foto U. Alström.)

Provgrop 5 togs upp i golvet i sakristian intill den västra väggen. Provgropen var 0,4×0,4 m stor och 0,4 m djup. Här påträffades sand, grus och rivningsmaterial. Intill sakristians västra vägg påträffades ett parti med murat tegel (figur 6). Funktionen kan inte fastställas utifrån det som syntes i provgropen. En gissning blir dock att partiet med murat tegel kan vara en del av en vinkällare. Som exempel kan nämnas att en murad vinkällare påträffades vid undersökningar 2007 i Ängsö kyrkas sakristia (figur 7) (Alström 2008).

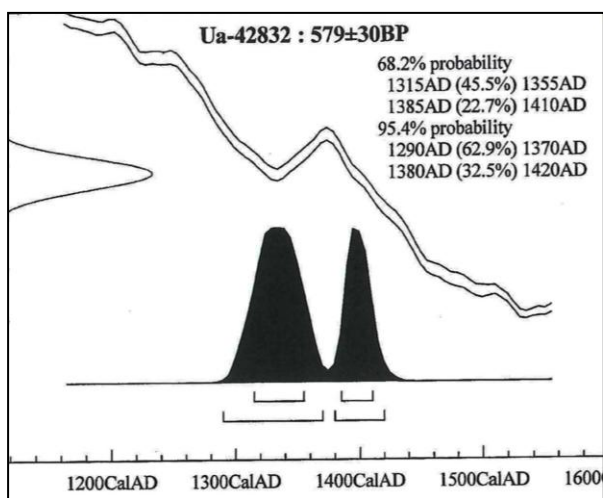
Av de tre provgropsplatserna påträffades benrester endast i provplats 1. Där togs ett ben för ¹⁴C datering. Benet låg på den rena leran, dvs. under gruslagret som inte innehöll några ben över huvud taget.

Denna enda datering berättar att en kyrka stött på platsen under 1300-talet. Skriftliga källor anger att socknen existerade 1308 varför man får anta att kyrkans historia, liksom troligtvis många andra västmanländska kyrkor, får föras tillbaka till 1200-talet.

Figur 8. ¹⁴C från provplats 1 visar att den döde med 95% sannolikhet begravdes under perioden 1290–1420 vår tideräkning (Ångström-laboratoriet, Uppsala).
