Harakers kyrka

Dränering och tillgänglighetsanpassning

Antikvarisk rapport

Harakers prästgård 1:4
Harakers socken
Västerås kommun
Västmanland

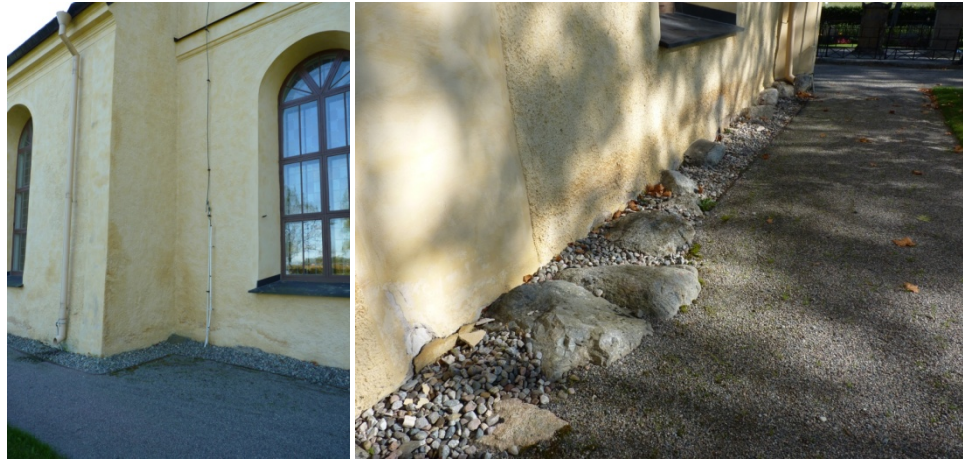
Figur 5. Kyrkans norra sida före åtgärder. Foto: Helén Sjökvist.

Figur 6. Kyrkans södra sida före åtgärder. Foto: Helén Sjökvist.

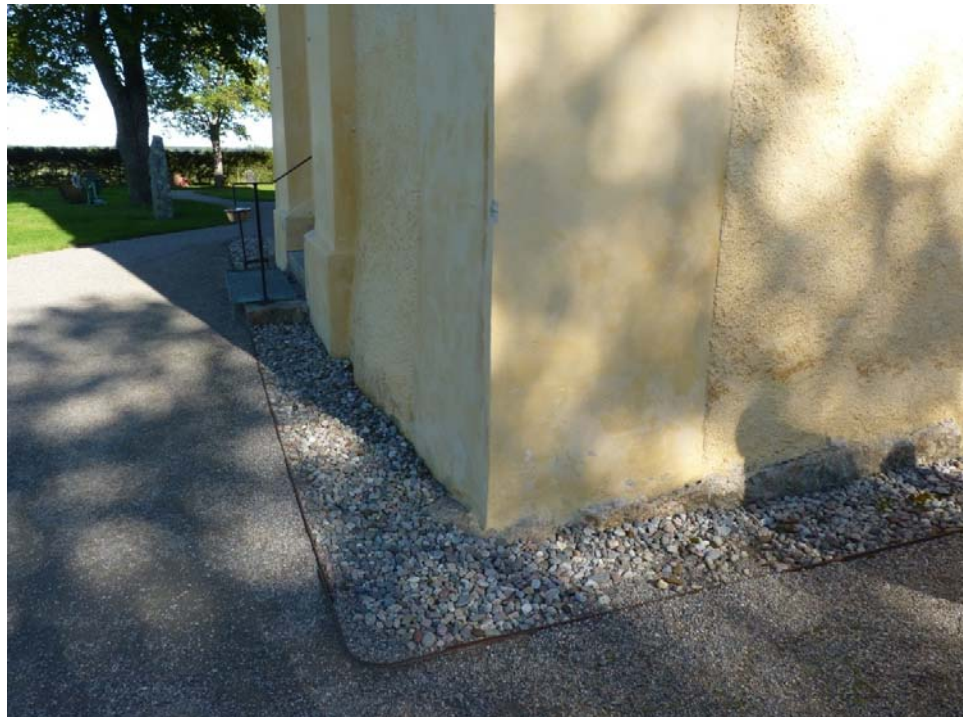
Figur 7. Tornets sydvästra hörn före åtgärder. Foto: Helén Sjökvist.

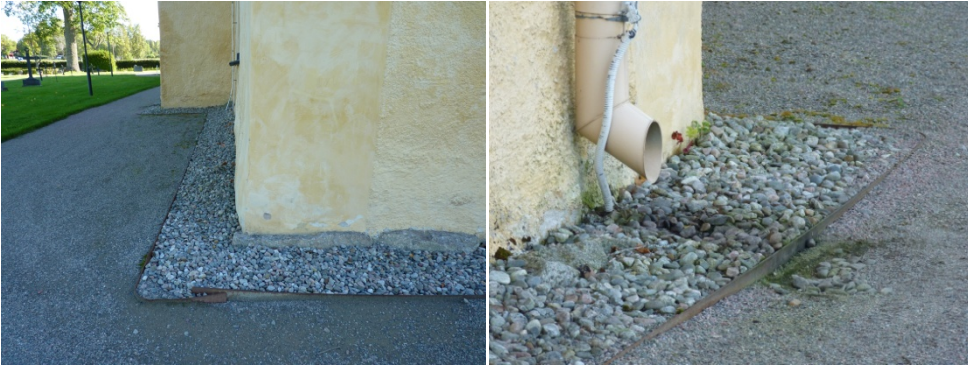
Figur 8. Järnkanten mellan singeldike och gången före åtgärder. Foto: Helén Sjökvist.

Figur 9. Utkastare före åtgärder. Foto: Helén Sjökvist.

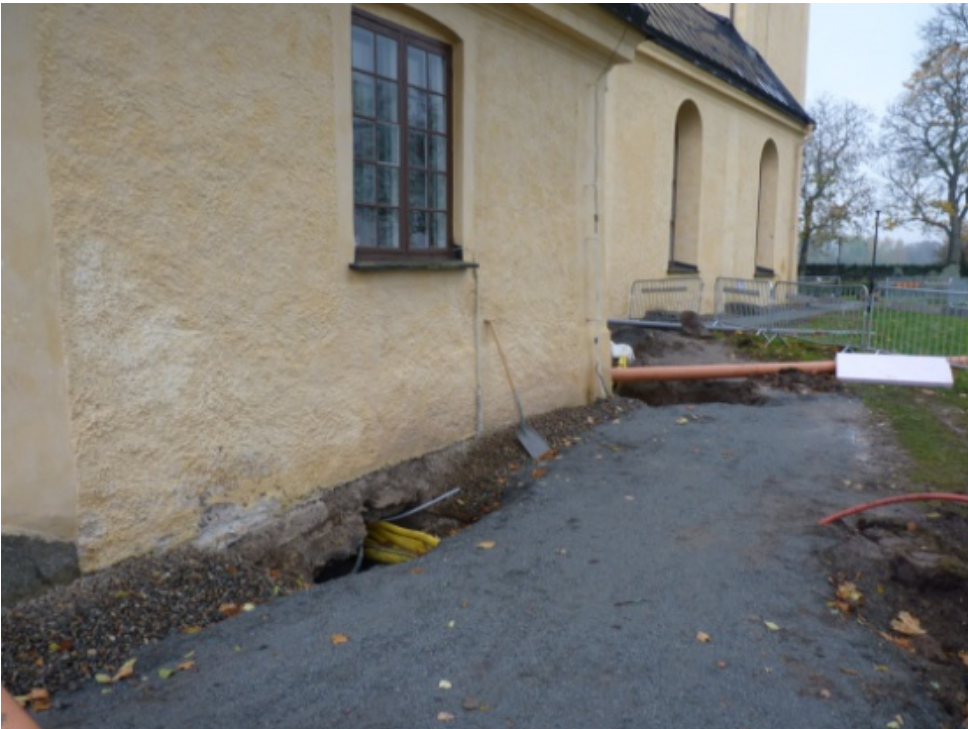
Figur 10. Nya eldragningar m.m. in till sakristians källare. Foto: Helén Sjökvist.

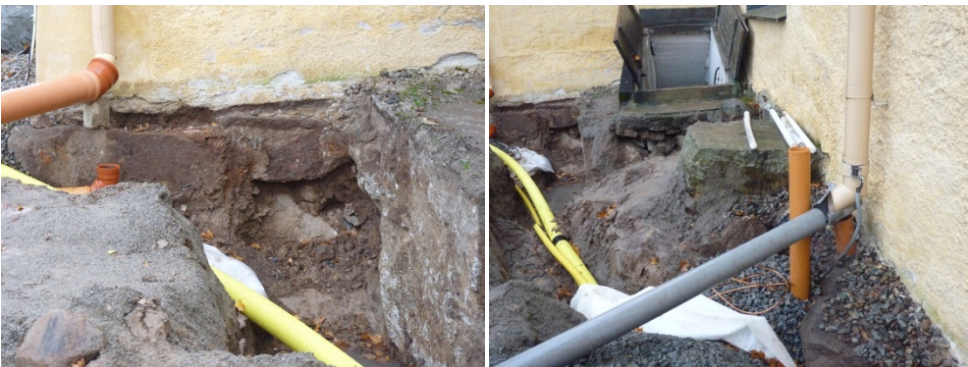
Figur 11. Sakristians grundmur. Foto: Helén Sjökvist.

Figur 12. Grävning kring källartrappa m.m. Foto: Helén Sjökvist.

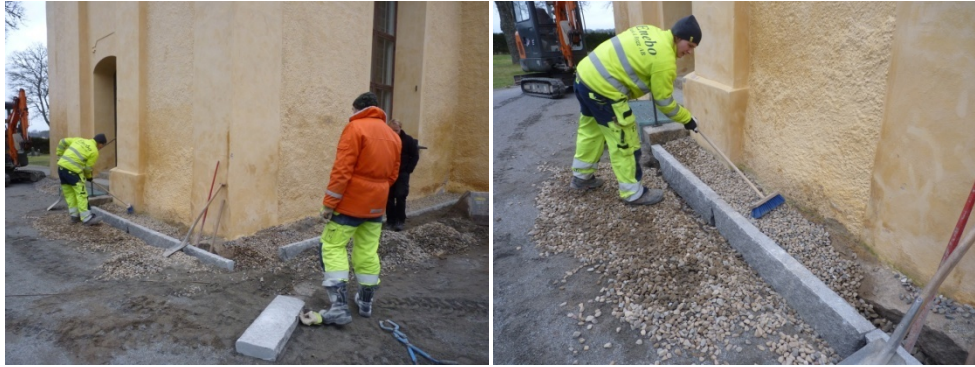
Figur 13. Sättning av kantsten. Foto: Helén Sjökvist.

Figur 14. Kantstenen är satt, fyllning med natursingel. Foto: Helén Sjökvist.

mot den grusade gången med en järnkant. Som planerat grävdes det nya ledningsdiket 1,2 meter brett och 1 meter djupt närmast kyrkan. Efter schaktning ersattes befintligt material med singel. I ytan lades av estetiska skäl natursingel, hämtat från en lokal grustäkt i Ransta, ca 40–50 cm ut från kyrkan och därutöver återställdes den grusade gången. Som avgränsning för singeldiket lades en kantsten av svensk granit.

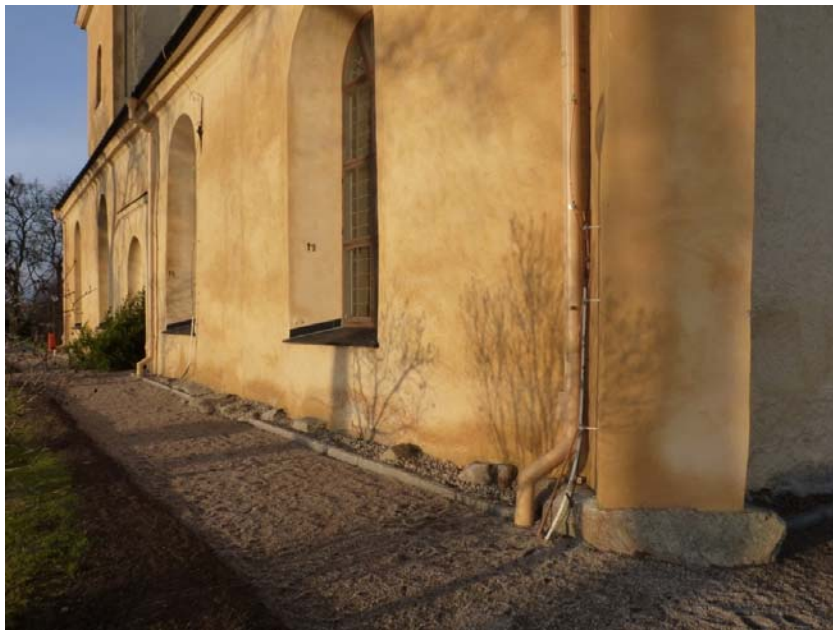
Figur 15. Södra väggen efter åtgärder. Foto: Helén Sjökvist.

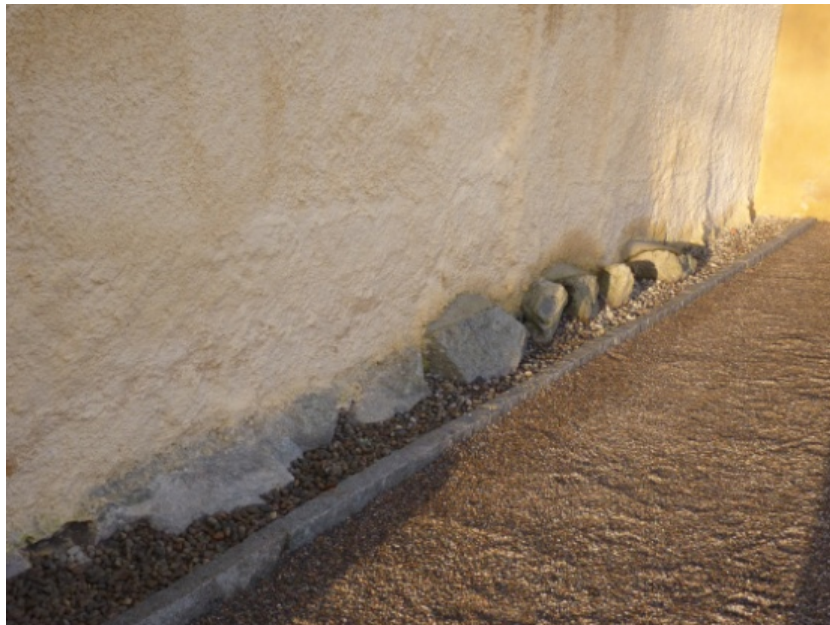
Figur 16. Korets östra sida efter åtgärder. Foto: Helén Sjökvist.

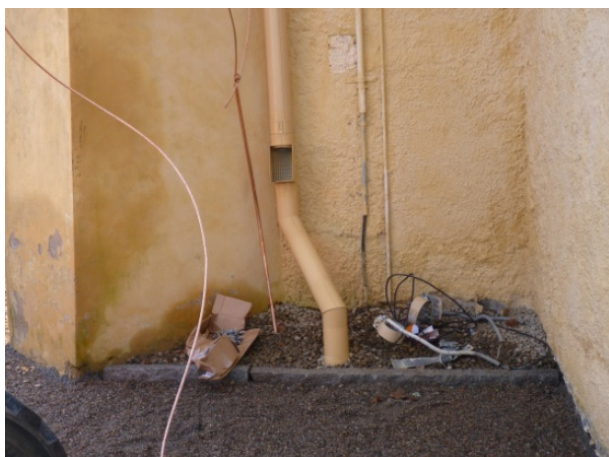
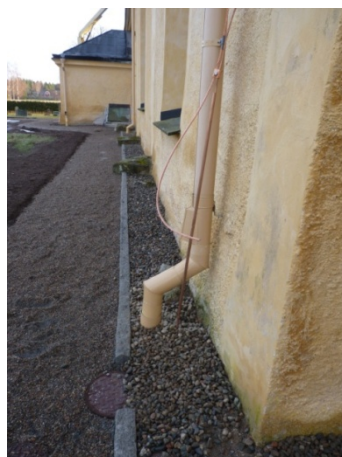
Figur 17. På korets norra sida fick stupröret anpassas efter grundens kraftigt utskjutande stenar under mark. Foto: Helén Sjökvist.

Figur 18. Kyrkans norra sida med ny stenkant. Foto: Helén Sjökvist.

Förläggningen av rör och anpassningen till befintliga stuprör försvårades något på grund av att man måste anpassa sig efter grundmurens form. Denna skjuter ut kraftigt strax under marknivå och det finns även stenar från de tidigare strävpelarnas grundläggning över marknivå. Rören har lagts så att inga ingrepp har behövts göras på grundläggningen. För att kunna ansluta stuprören till dagvattenavledningssystemet har utkastarna förlängts med skarpa vinklar och anslutits till rören under marken.

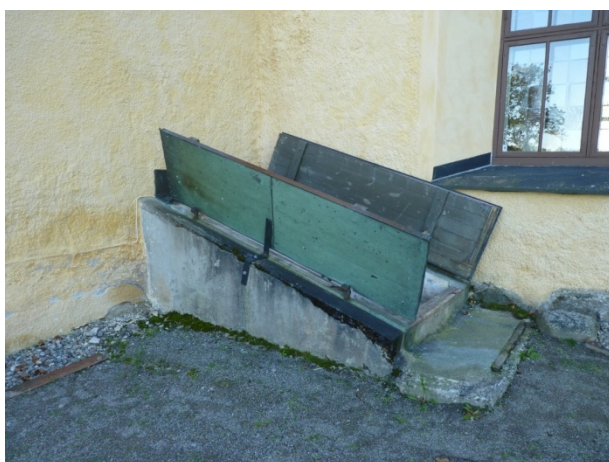
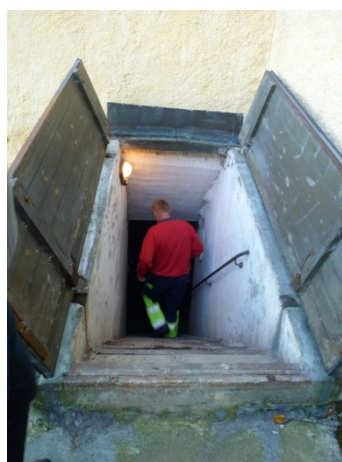
Figur 19. Trappa till sakristians källare före arbetets påbörjande sedd från sidan. Foto: Helén Sjökvist.

Figur 20. Trappa till sakristians källare före arbetets påbörjande. Foto: Helén Sjökvist.

Den befintliga källartrappan till utrymmet under sakristian revs för att förbättra framkomligheten för dagvatten- och dräneringsledningar. Rivningen motiverades också med att källarväggarna då kunde fuktisoleras. Ersättande trappa i betong fick samma dimensioner som den befintliga trappan och dörrbladen återanvändes.

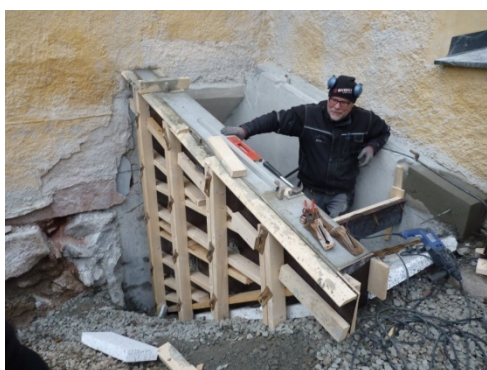
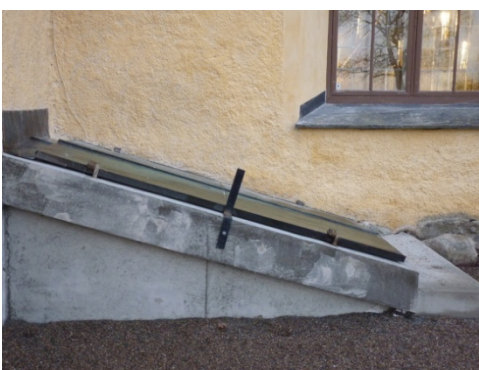
Figur 21. Ny källartrappa gjuts. Foto: Helén Sjökvist.

Figur 22. Ny källartrappa från sidan. Foto: Helén Sjökvist.

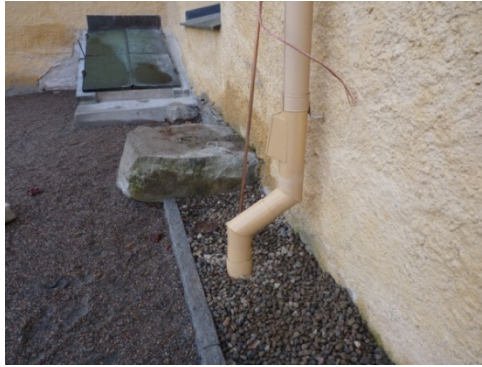
Figur 23. I bakgrunden syns den nya källartrappan med återanvända dörrblad. I förgrunden nya stuprörsanslutningar. Foto: Helén Sjökvist.

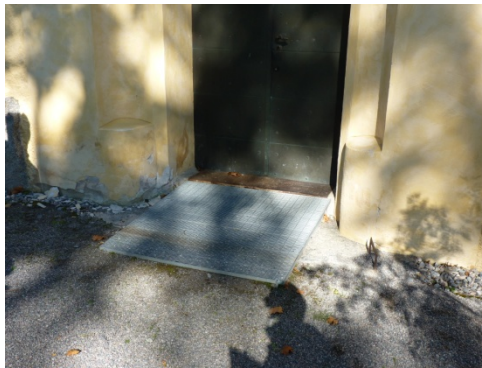
Figur 24. Tidigare ramp av stålaller. Foto: Helén Sjökvist.

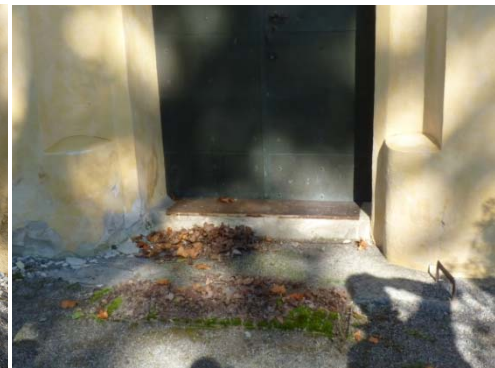
Figur 25. Under den befintliga rampen doldes en äldre stenbäll. Foto: Helén Sjökvist.

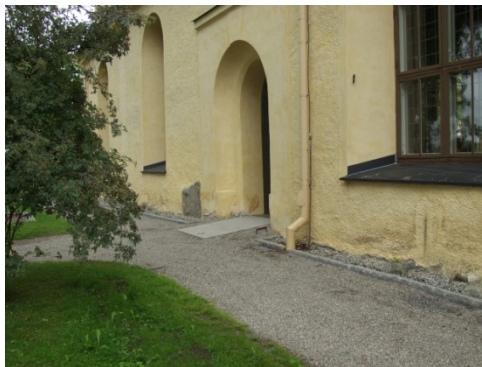
Figur 26. Ny ramp till södra entrén. Foto: Lisa Skanser.

För att förbättra tillgängligheten har en stenramp lagts in mot kyrkans södra entré. Samtidigt lades en ny håll framför den västra entrén för att minska problemen med att grus och stenmjöl dras in i kyrkan och skadar trägolvet. Tanken var till en början att utföra rampen och stensättningen med smågatsten. Efter diskussioner med Länsstyrelsen beslutades att det framför båda portaler lades rektangulära granithällar med flammad yta och sågade långsidor, tjocklek 30 mm. Hällarna högs av grå Bohusgranit (Ävja). Leverantör: Bohus gatsten och kantsten AB. Mot hällarna lades befintligt grusmaterial upp för att jämna ut höjdskillnaderna. Då arbetet med åskyddet skulle färdigställas kördes dock den västra granithällen sönder varför denna måste bytas ut igen.

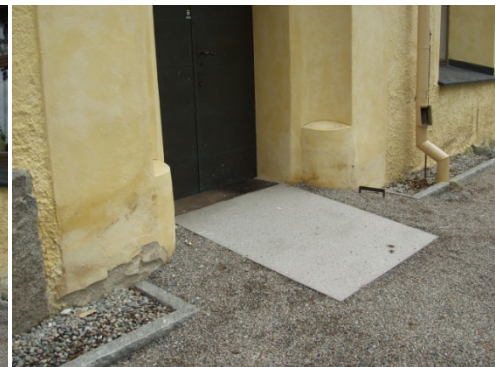
Figur 27. Ny ramp till södra entrén med släntat parti av grus. Foto: Lisa Skanser.

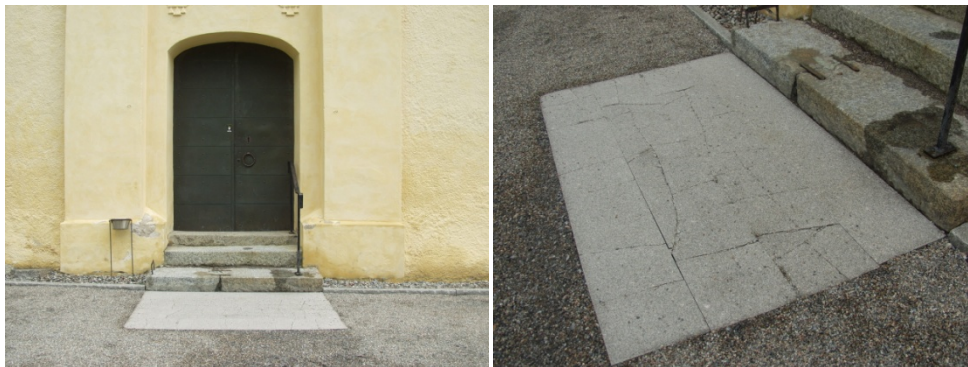
Figur 28. Ny häll framför entrén i väster. Foto: Lisa Skanser.

Figur 29. Ny häll framför entrén i väster. Hällen förstördes av en skylift då åskskyddet skulle färdigställas och måste göras om. Foto: Lisa Skanser.
