# Medåkers kyrka

**Rengöring och mögelsanering av väggar, valv samt  
komplettering av inventarier**

**Antikvarisk rapport**

**Medåkers prästgård 2:1  
Medåkers socken  
Västmanland**

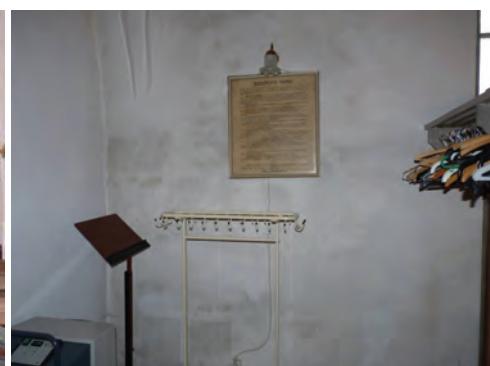
Dem svartmögelangripna norra väggen har dammsugits och därefter rengjorts med akapadsvamp. Några partier som varit särskilt angripna av mögel har även rengjorts med mjuka mässingsborstar. Därefter har tre laveringar gjorts med Gotlandskalk. Hela valven har inte omfattats av insatserna.

Figur 5. Nordvästra hörnet före åtgärder. Foto: Boel Melin.

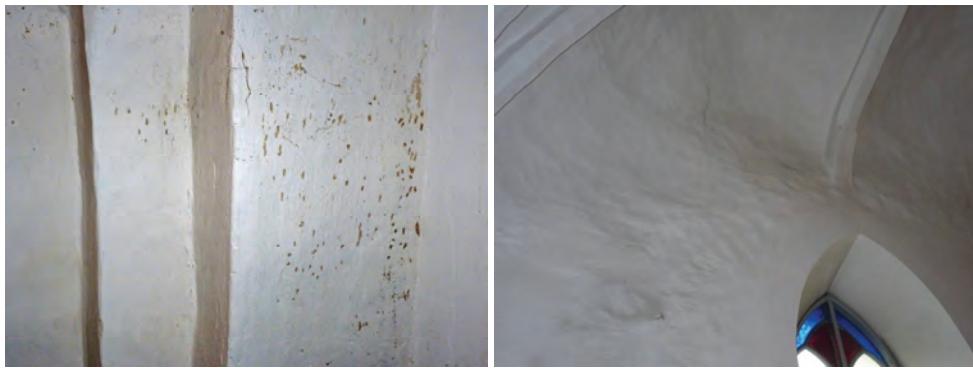
Figur 6. Fläckar på pelare i norra korsarmen. Foto: Boel Melin.

Figur 7. Valv i norra korsarmen. Foto: Boel Melin.

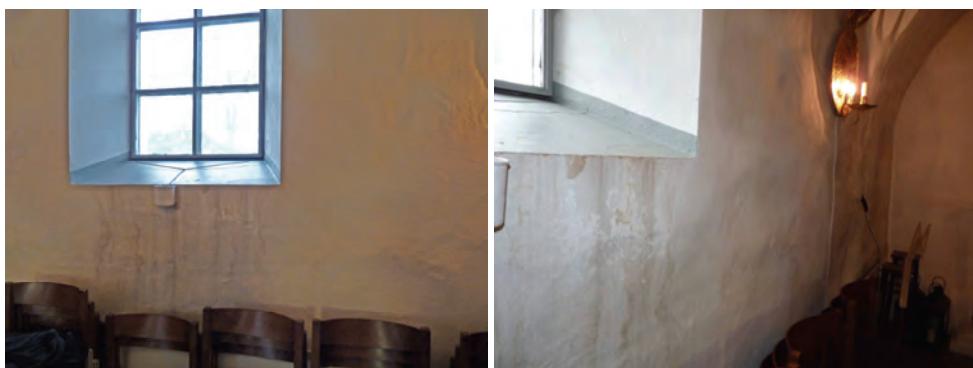
På södra sidan hade kondensvatten från fönstren skadat såväl väggytor som bänkkvarterets överliggare. En varsam uppskrapning har gjorts av de söndervittrade väggytorna under fönsterbänkarna. Därefter har väggen rengjorts med dammsugning och akapadsvamp cirka 60 cm upp från bänkkvarteret.

Figur 8. Rinningar och skadad puts under fönster. Foto: Boel Melin.

Figur 9. Rinningar och skadad puts under fönster. Foto: Boel Melin.

Lagning har gjorts med kalkbruk. Retuschering har därefter gjorts med våtläckt Gotlandskalk och därefter har väggspråket under fönstren laverats med tre strykningar med Gotlandskalk.

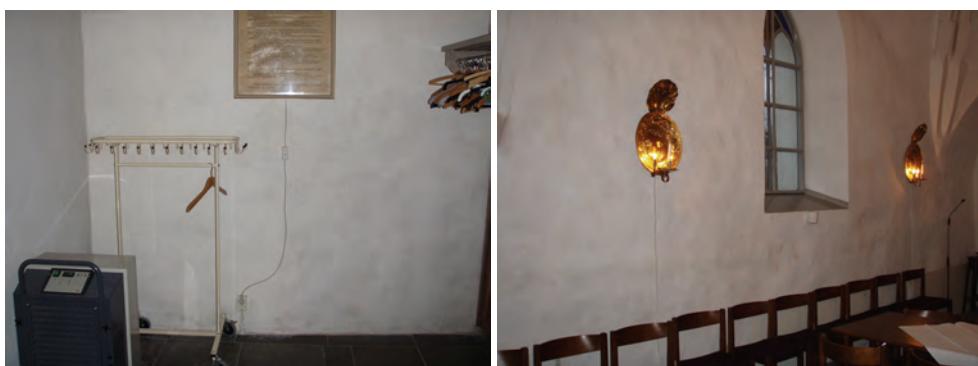
Figur 10. Norra korsarmen efter rengöring. Foto: Helén Sjökvist.

Figur 11. Norra korsarmen efter rengöring. Foto: Helén Sjökvist.

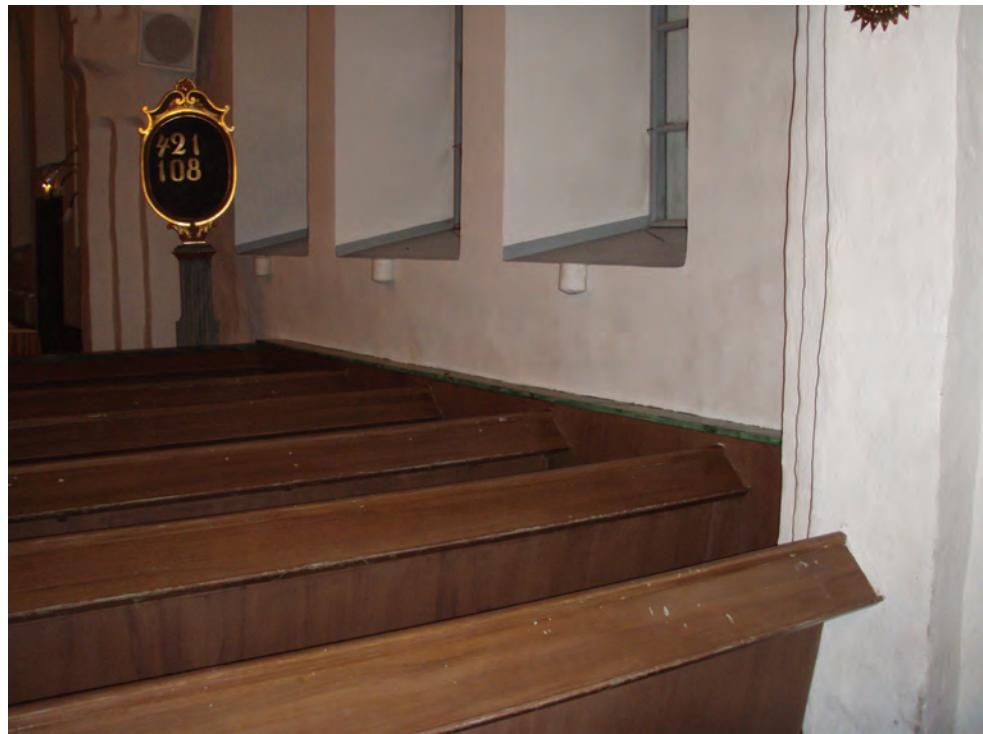
Figur 12. Södra bänkkvarteret efter åtgärder. Foto: Helén Sjökvist.

Överliggaren till bänkkvarteret mot södra ytterväggen var skadad av kondensvatten målades om i kulör lika befintlig.

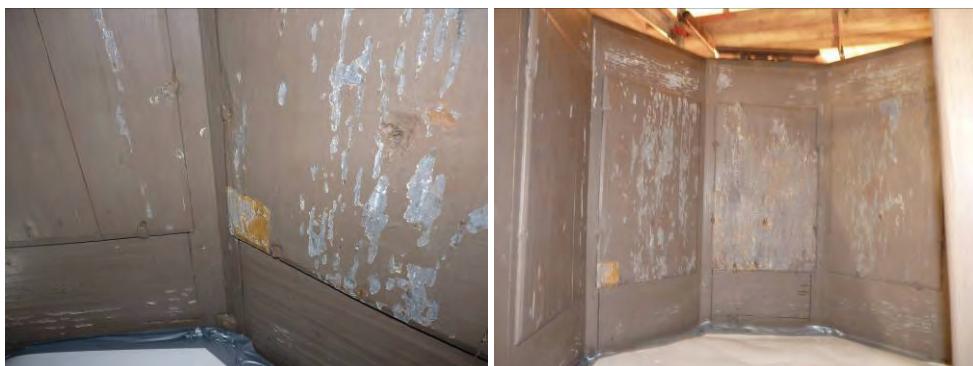
Predikstolens insida var tänkt att åtgärdas av konservator. Träet hade en spröd och ”porig” ytcharaktär. Korgens insida uppvisade färgbortfall som bitvis var lätt att ta bort, men överlag satt färgen mycket hårt vid underlaget.

Figur 14. Den lilla fyrkanten är en framskrapad yta med oljespackel. Bilden visar även det äldsta gråblå färgskiktet där den bruna oljefärgen har flagat och skrapats bort. Foto: Boel Melin.

Figur 15. Predikstolens insida med flagnande färg. Foto: Boel Melin.

För att inte den nya linoljefärgen skulle binda den ursprungliga emulsionsfärgen skulle ett isolerskikt av fernissa lagts emellan det äldsta gråblåa färgskiktet och nytt färgskikt. Åtgärden var även tänkt att täppa till träets porer så att färgen skulle bli beständigare och att det i framtiden skulle vara möjligt att ta fram det äldre färgskiktet om så önskas. Tyvärr kom det genom missförstånd istället att genomföras av en målare och istället spacklades ytan upp och målades med linoljefärg. Troligen kommer detta ändå att vara reversibelt.<sup>4</sup>

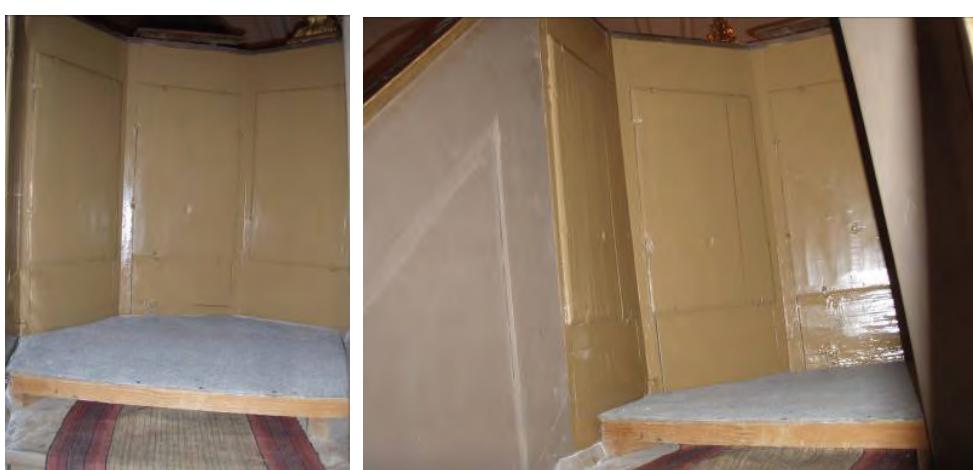
Figur 16. Predikstolens insida efter ommålning med linoljefärg. Foto: Helén Sjökvist.

Figur 17. Predikstolens insida efter ommålning med linoljefärg. Foto: Helén Sjökvist.

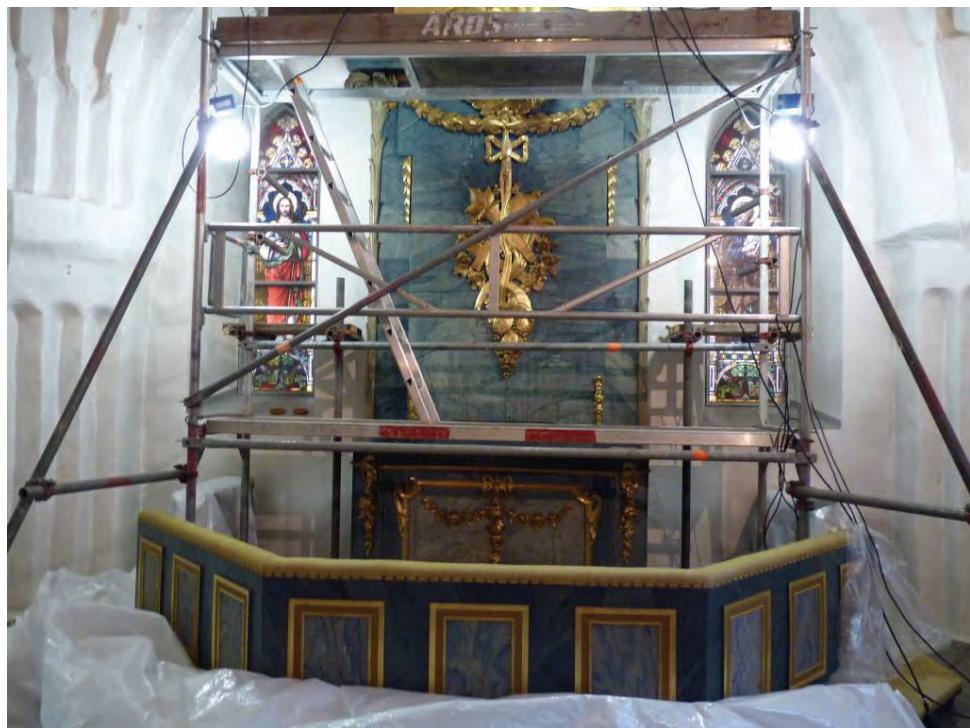
Figur 18. Konservatorsinsatser på altaruppsats. Foto: Boel Melin.

Altaruppsatsen har rengjorts och åtgärdats av konservator.  
Konservatorsarbetena är dokumenterade i särskild konservatorsrapport.
