Irsta kyrka -utvändig renovering

Antikvarisk rapport

Irsta kyrkby 9:1
Irsta socken
Västerås kommun
Västmanland

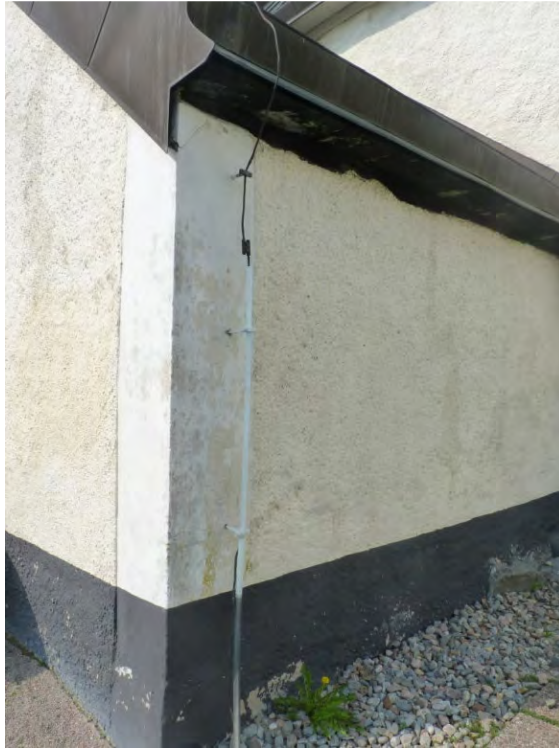
KM11048 Irsta ka 20110426-11. Våpenhusets sydvästra hörn innan åtgärder. Foto: Boel Melin.

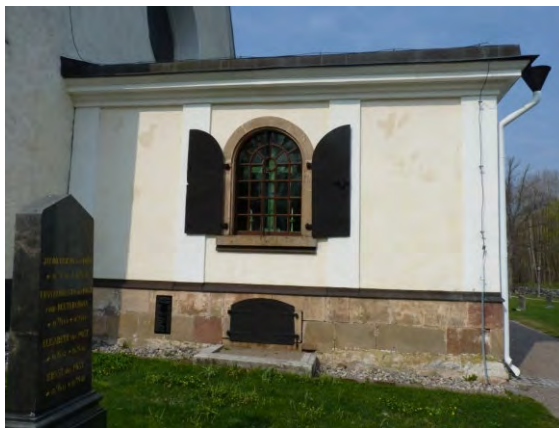
Kyrkans fasader uppvisade tjocka, spjälkande färgskikt och hade relativt dålig sugförmåga i färgen. Detta innebär att en noggrann rengöring av putsen måste utföras innan lagning och avfärgning. Putsen var dock i relativt god kondition men hade framförallt på torndelen sprängts loss och lagats vid flera tillfällen i flera olika putsmaterial. Vid lagningarna förekom bomputs och putssläpp. Andra fasadytor uppvisade frostsador, bristfällig underputs och putssläpp. Även algbildning och kopparutfällningar var synliga på putsen. Förekomsten av röd algbildning brukar indikera att kalkputsen har inblandning av cement. På gravkorets slätputsade fasad förekom mindre sprickbildningar och mindre områden av bomputs.

KM11048 Irsta ka 20110426-24. Västra gravkorets södra fasad innan åtgärder. Foto: Boel Melin.

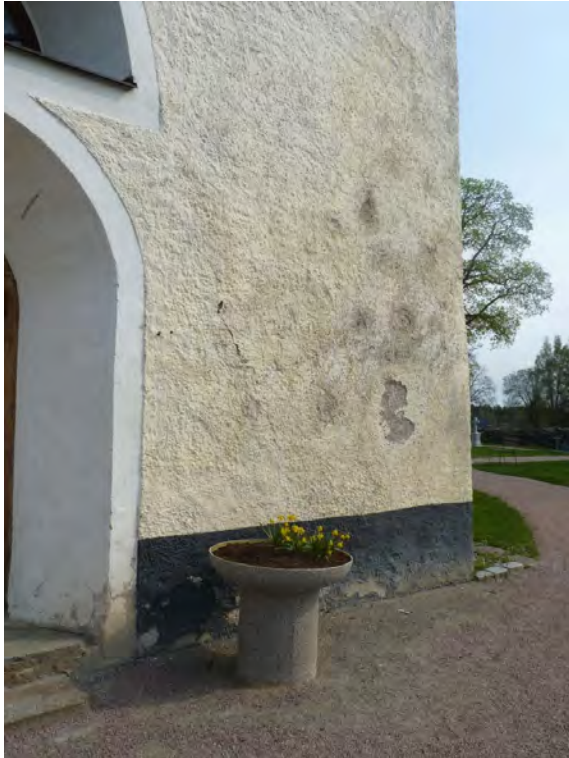
KM11048 Irsta ka 20110426-37. Skador i tornets puts innan åtgärder. Foto: Boel Melin.

Putslagningar utfördes med hydrauliskt kalkbruk. Entreprenören blandade egen spritputs för bästa resultat och för att efterlikna befintlig spritputs.

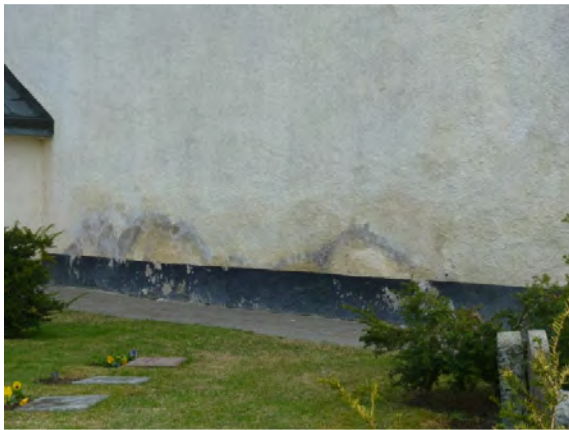
KM11048 Irsta ka 20110426-52. Skador på långhusets norra fasad innan åtgärder. Foto: Boel Melin.

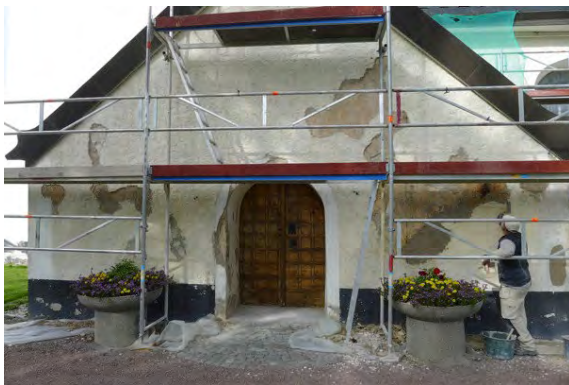
Putslagningar på vapenuset. Foto: Peter Breiman.

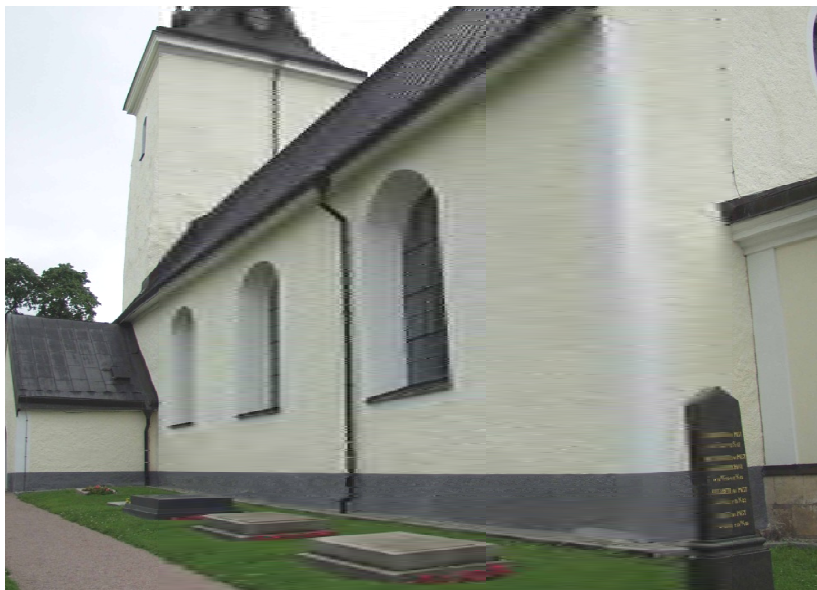
KM11048 Irsta ka 20120710-133. Långhusets södra fasad efter genomförda putsläggningar och avfärgning. Foto: Lisa Skanser.

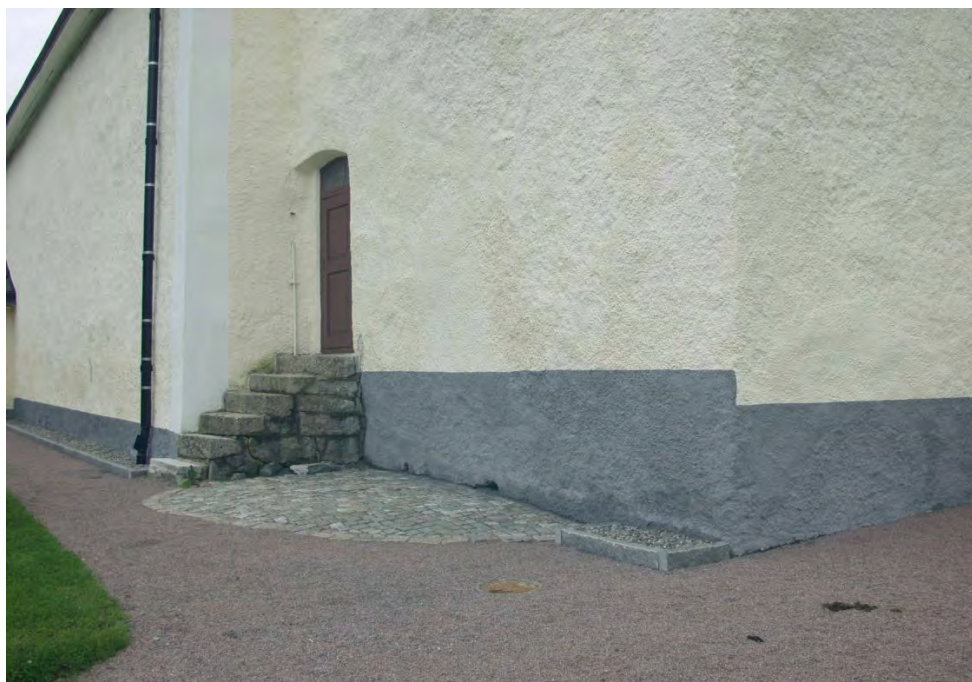
KM11048 Irsta ka 20120710-130. Del av tornets och långhusets norra fasader efter genomförda putslagningar och avfärgning. Foto: Lisa Skanser.

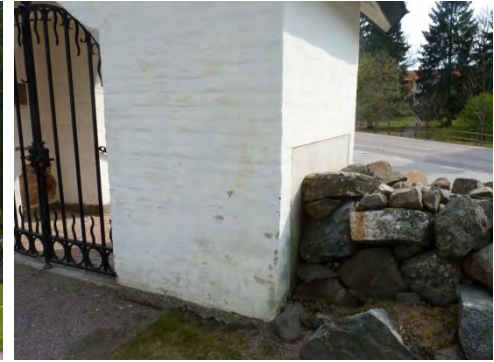
T.b. KM11048 Irsta ka 20110426-104. Stigluckan innan åtgärd. Ytermurar mot kyrkogårdsmuren är försedd med plåtskivor för att förhindra att fukt kommer in i stigluckans tegelmur den vägen. Foto: Boel Melin.

Som nämnts ovan under rubriken *Stiglucka* finns på båda sidor vid stigluckans anslutning till kyrkogårdsmuren en fastskruvad plåt för att förhindra vatteninträngning. Dessa plåtar var målade i fasadfärgen och skulle vid ommålning strukits med gulvit kulör överensstämmande med den nya fasadkulören. Vid slutbesiktningen var de dock målade i svart kulör. Enligt telefonsamtal med bygglédare Niclas Norman från PQ Projektledning AB har det gjorts av misstag och ska rättas till.⁸

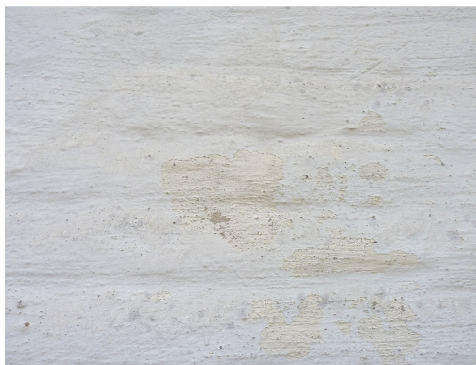
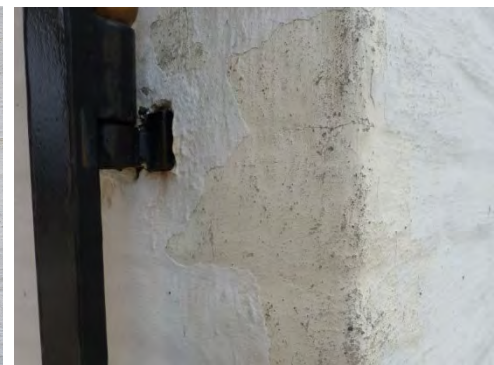
T.v. KM11048 Irsta ka 20110426-65. T.b. KM11048 Irsta ka 20110426-78.

År 1994 lagades stigluckans puts och murverk med KC-bruk. Putsen är vattriven och avfärgades 1994 med fabriksblandad kalkfärg i en vit kulör. Färglager under den befintliga visade att stigluckan varit avfärgad i en gulvit kulör lika kyrkobyggnadens spritputs.

Bilderna visar detaljbilder på stigluckans fasad där den befintliga vita kalkfärgen har släppt och den tidigare gulvita kalkfärgen framträder. Foto: Boel Melin.

Putsytorna som uppvisade färgbortfall på stigluckans utsida och större partier på stigluckans insida blästrades och putslagades med kalkbruk. Beslut togs att avfärga stigluckan med Kalkfärg Våt i gulvit kulör 0506-Y28R lika kyrkobyggnadens puts. Golvet skadade tegelstenar togs bort och ersattes med nytt tegel av motsvarande kvalitet och dimension. Vid stigluckans anslutning till kyrkogårdsmuren finns på båda sidor en fastskruvad plåt för att förhindra vatteninträning. Dessa plåtar var tidigare målade i fasadfärgen och skulle vid ommålning strukits med gulvit kulör överensstämmande med den nya fasadkulören. Vid slutbesiktningen var de dock målade i svart kulör. Enligt telefonsamtal med bygglidare Niclas Norman från PQ Projektledning AB har det gjorts av misstag och ska rättas till.⁷

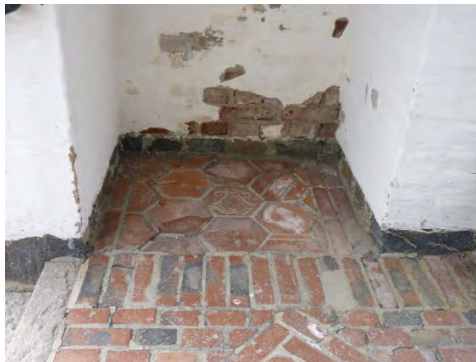
Putsen uppvisade färgbortfall, putsbortfall och viss bomputs. Inne i stigluckan var det stora putsbortfall på de nedre delarna. I golvet, av mönsterlagt tegel, fanns frostsprängt tegel. Skadorna i putsen och teglet har troligen orsakats av vatteninträning från anslutande kyrkogårdsmur (skalmur). Åtgärder har tidigare gjorts för att förhindra detta genom att montera fast plåtskivor mellan mur och stiglucka. Enligt församlingen har detta avhjälpt den värsta fuktvandringen i stigluckans tegelmur.

T.v. KM11048 Irsta ka 20110426-87. Putsbortfall inne i stigluckan, västra nedre väggen. Foto: Boel Melin. T.b. KM11048 Irsta ka 20110426-14. Kraftigt putsbortfall på östra nedre väggen. Foto: Boel Melin.

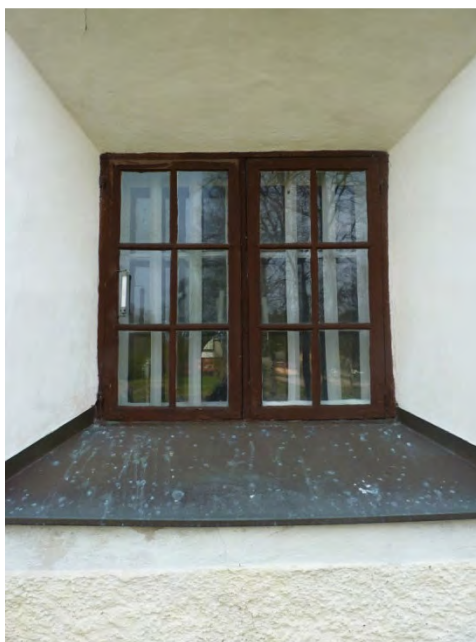
Sakristians fönster mot norr hade hörn-, lås- och gångjärn från 1700-talet och bågarna var i dåligt skick. Fönsterbågar och spröjs uppvisade kitt- och färgskador. Bågarnas träpluggar hade krupit ut och tidigare fönsterrenoveringar var allmänt slarvigt utförda. Bågarna lämnades in på verkstad och lös färg skrapades bort från träbågar och hörnjärn. Glasen togs ur innan lagning och bågarna riktades genom utbyte av utkrypande pluggar. Omkittning av de återanvända fönsterglasen utfördes med linoljekitt. Fönsterbågen inklusive hörnjärn och kittfals målades i rödbrun linoljefärg i kulör lika befintlig, motsvarande NCS 6020-Y76R.

T.v. KM11048 Irsta ka 20110426-53. Sakristians fönster mot norr innan renovering.

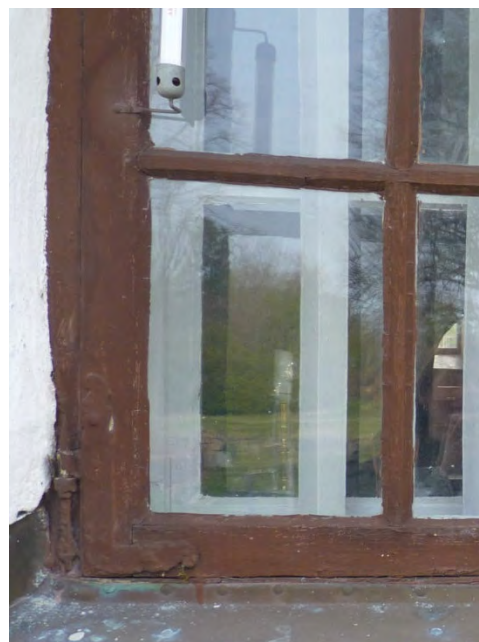
T.h. KM11048 Irsta ka 20110426-49. Detaljbild av sakristians fönster innan renovering.

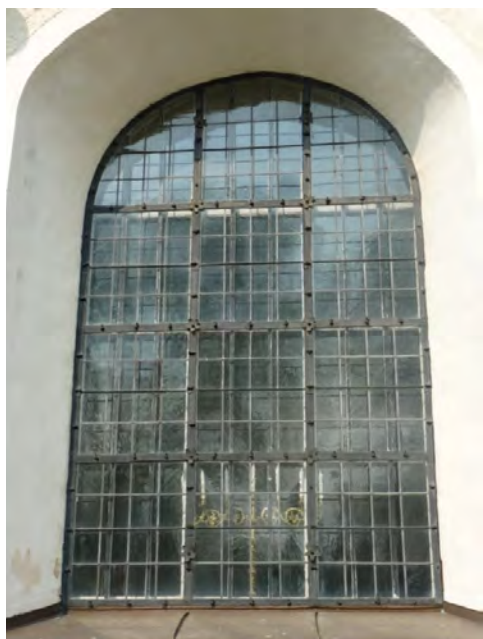
Fönstren av ornerat smidesjärn och fönstren av trä var samtliga i behov av målningsbehandlig.

T.v. KM11048 Irsta ka 20110426-17. Smidesfönster innan åtgärd. Foto: Boel Melin.

Fönsterbågar av järn målades med svart linoljefärg. Fog mellan solbänkar och fönsterkarmar på kyrkans smidesfönster var utförd av silikonliknande material. Dessa ersattes med linoljekitt som målades in i kulör lika fönster. Bågar och spröjs av trä målades om i brunröd linoljefärg i kulör motsvarande NCS 6020-Y76R.

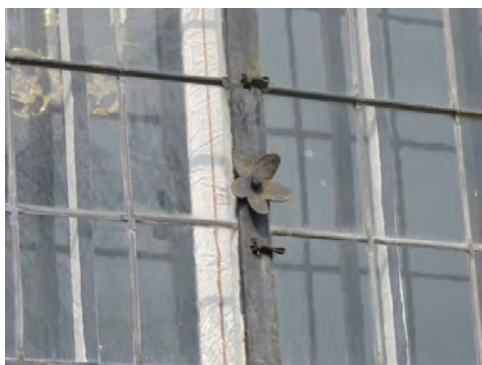
T.h. KM11048 Irsta ka 20110426-83. Smidesdetalj innan åtgärd. Foto: Boel Melin.

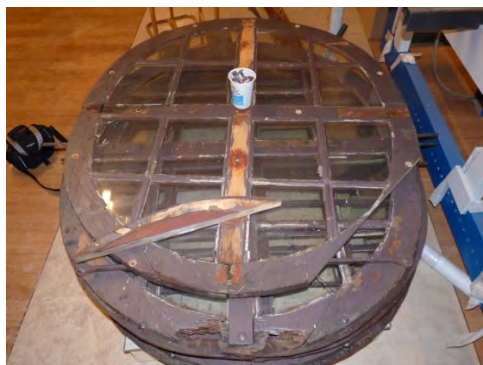
KM11048_Irsta kyrka_20120315_tornfönster på verkstad 005. Foto: Boel Melin.

Högst upp i tornet förekommer fyra runda fönster i trä som var i stort behov av lagning och renovering. Bågarna var i mycket dåligt skick, något som ej påpekats av målarna då de målades om hösten 2011. I synnerhet södra och västra fönstret var dåliga. Den södra bågen hade omfattande rötskador i nedre delen. Den västra var sprucken i limningen. Rötskadade trädelar ersattes med friskt kärnvirke. Järn förstärker bågarna runt om bågen, samt tvärs över. Dessa demonterades och blåstrades och målades. Fönstren kittades om med linoljekitt och målades med linoljefärg i lika kulör som övriga träfönster på byggnaden, NCS 6020-Y76R.

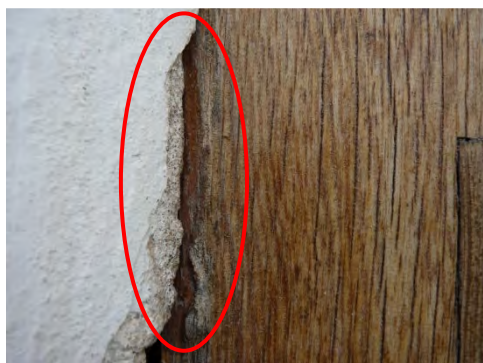
T.v. KM11048 Irsta ka 20110715-116. Färgspår på kyrkport. Foto: Boel Melin.

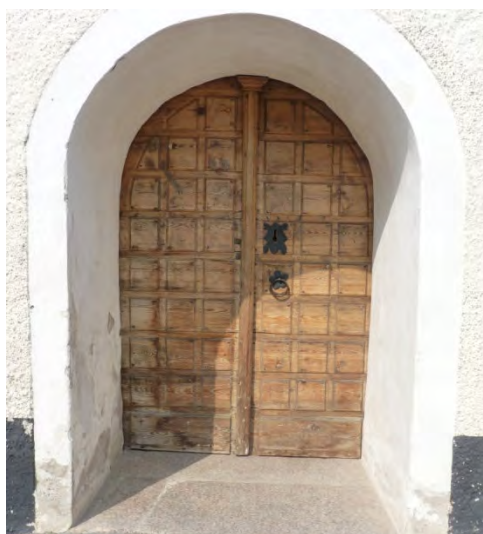
Kyrkobyggnaden har ett sex dörrar och portar varav sex är av trä och en är i järn. De två dubbelportarna som finns vid tornet och vapenhuset har någon gång under senare delen av 1900-talet skrapats trärena och lackerats. Dörrbladen har behandlats omilt och flera av profilerna är skadade på grund av hårdhänt skrapning. På tornets port fanns äldre färgspår bevarade. Kulören överrensstämde med kulören på kyrkans träfönster. Träportarna rengjordes och målades i brunröd linoljefärg i kulör motsvarande NCS 6020-Y76R.

T.v. KM11048 Irsta ka 20110426-10. Port till vapenuset innan åtgärd. Foto: Boel Melin.

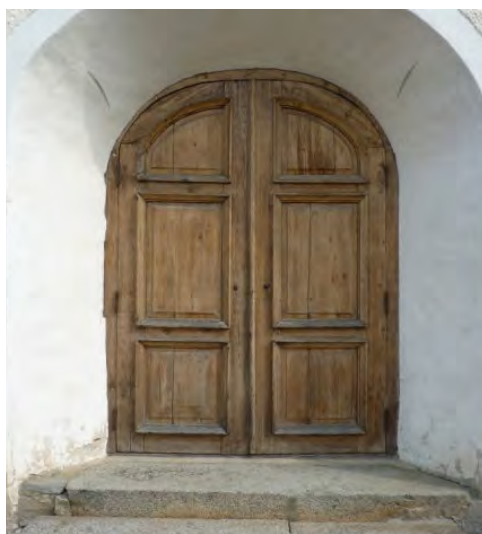
T.h. KM11048 Irsta ka 20110426-19. Port på tornet innan åtgärd. Foto: Boel Melin.

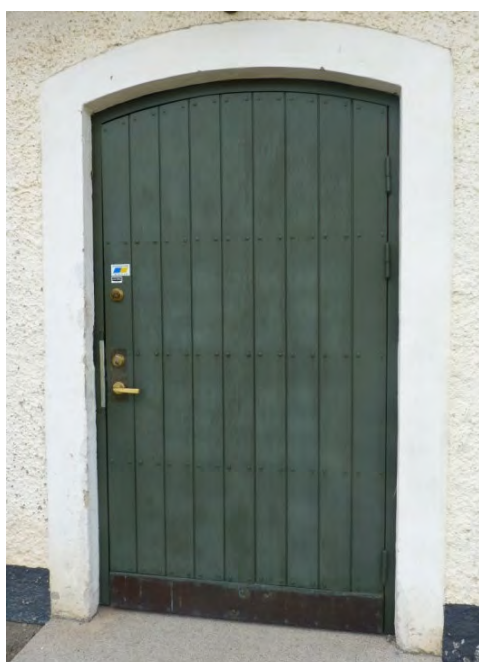
På tornets norra fasad samt på sakristians västra fasad förekommer enkeldörrar av trä som båda har fyllningar och överljusfönster. Dörrarna hade en sliten och bleknad ljusbrun/beige linoljefärg. På sakristians östra sida fanns en relativt nytillverkad standarddörr som var målad i grön oljefärg, NCS 7005-G50Y.

T.v. KM11048 Irsta ka 20110426-57. Sakristians östra dörr innan åtgärd. Foto: Boel Melin.

Enkeldörrarna av trä på tornets norra fasad, sakristians västra fasad och den gröna dörren på sakristians östra sida målades i samma brunröda linoljefärg som fönsterbågarna målades med, NCS 6020-Y76R.

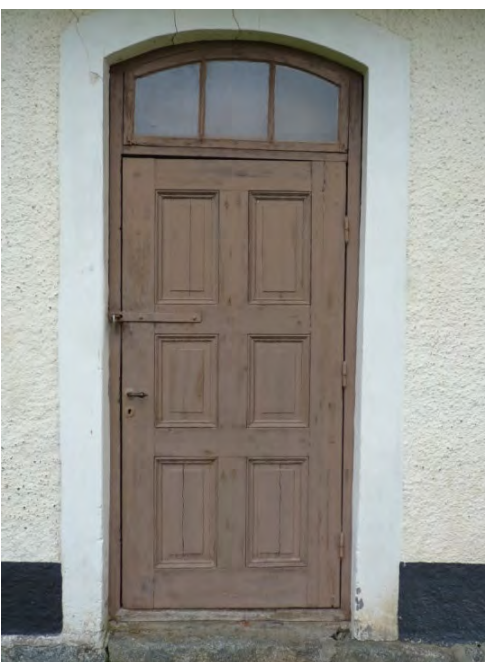
T.h. KM11048 Irsta ka 20110715-112. Sakristians västra dörr innan åtgärd. Foto: Boel Melin.

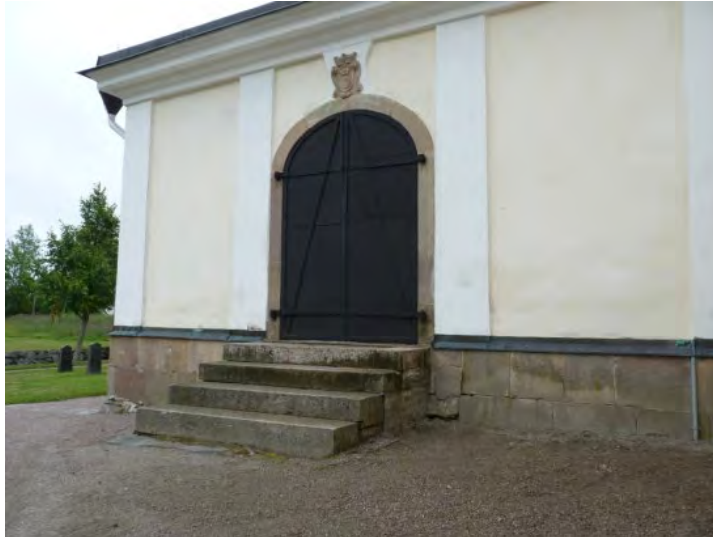
Gravkorets smidesport var i behov av justeringar av dörrbladen samt lagning av spärrsprintarna. Dörrbladen på gravkorets smidesport justerades och spärrsprintarna lagades.

T.v. KLM11048 Irsta ka 20110715-114. Gravkorets port mot norr. Foto: Boel Melin.

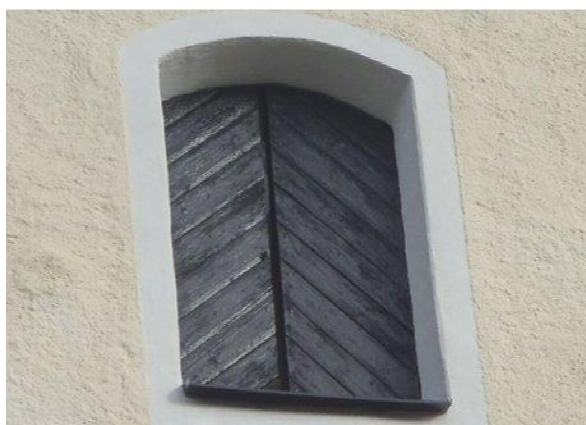
Ljudluckorna på tornet har dubbelluckor av trä med utsida av snedställda, tjärade paneler. Luckorna var väderbitna och behövde tjäras om. Ljudluckorna borstades, rengjordes och ströks sedan med uppvärmd dalbränd trätjära två gånger.

KLM11048 Irsta ka 20111020-197. Ljudlucka efter tjärning. Foto: Boel Melin.

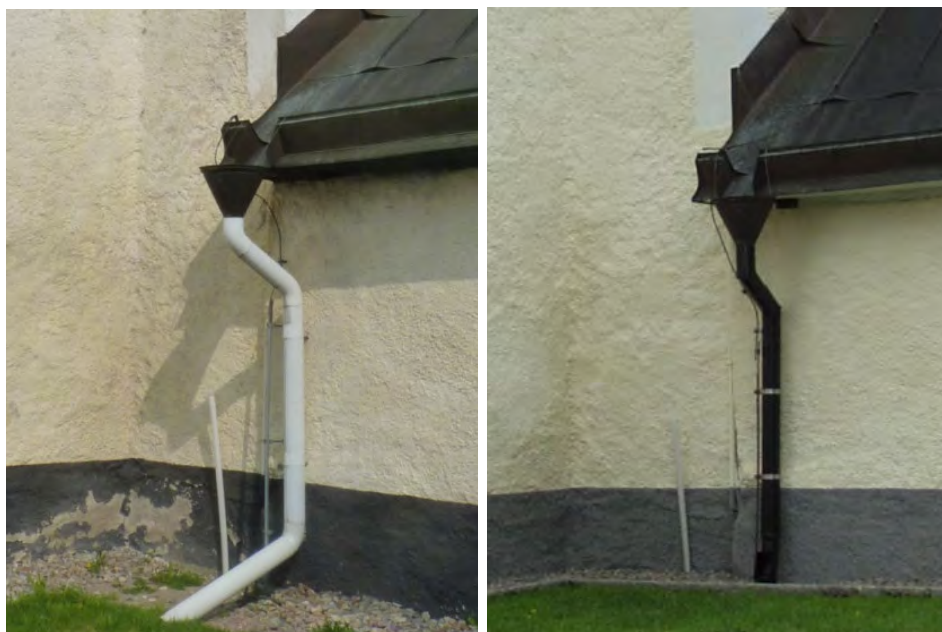
T.v. KM11048 Irsta ka 20110426-12. Stuprör Irsta ka vid vapenbusets västra hörn innan åtgärd. Foto: Boel Melin.

T.h. KM11124 Irsta ka 20120710-1. Stuprör vid vapenbusets västra hörn efter åtgärd. Foto: Lisa Skanser.

Nya stuprör med skarpa vinklar monterades på kyrkan. Rören beställdes vita av misstag men målades i svart oljefärg som var kompatibel med Plastisolfärgen de levererats med. Även de nya svepen målades in. Arbetet med att förankra stuprören till dagvattenssystemet under mark flyttades till ett markarbete som utfördes under vintern 2011, Länsstyrelsens dnr: 433-11757-0822.

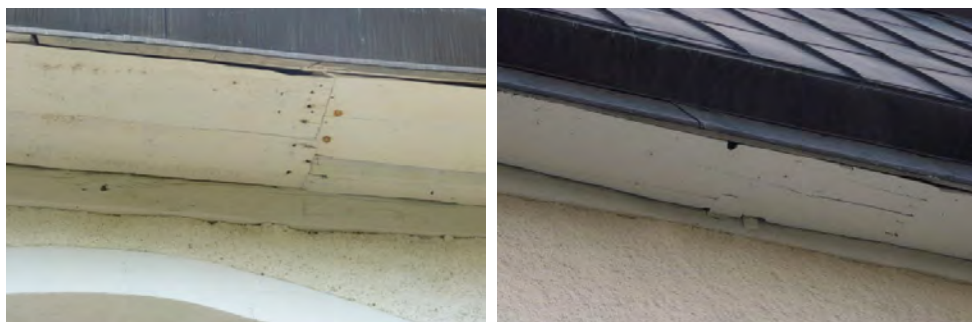
T.v. KM11048 Irsta ka 20110426-94. Takfotsbräder innan åtgärd. Foto: Boel Melin.

T.h. KLM11048 Irsta ka 20111020-155. Takfotsbräder efter åtgärd. Foto: Boel Melin.

Takfotsbräderna runt kyrkan målades med linoljefärg i kulör lika slätputsade ytors kalkfärg, motsvarande NCS 0500-N.
