# Rengöring av valv i Västerås domkyrka

## Etapp V

Antikvarisk rapport

Domkyrkan 1  
Västerås domkyrkoförsamling  
Västerås stad  
Västmanland

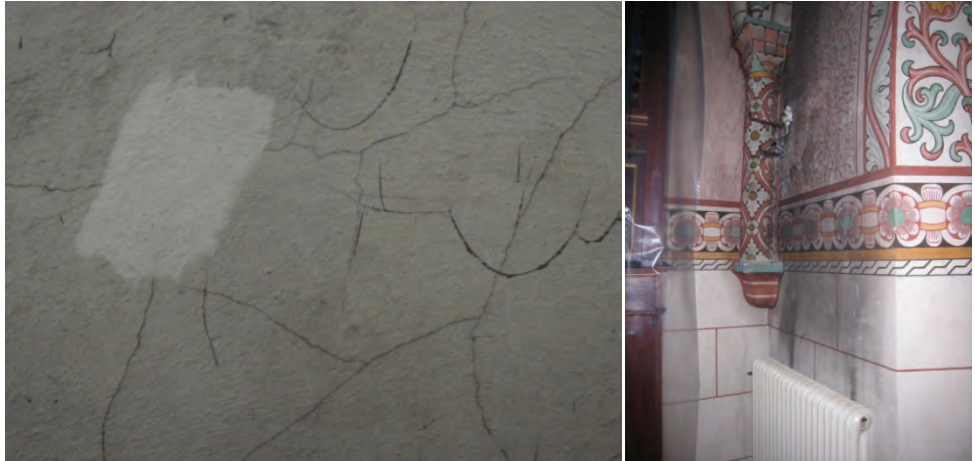
Figur 11. Provren gjord yta i valvkapporna i det sydvästra valvet. Sprickebildningen är tydlig före rengöring. Nälsprickorna försvinner efter rengöring med gomma pane. Foto: Helén Sjökvist.  
 Figur 12. Kraftigt smutsat parti över radiator vid orgeln. Foto: Helén Sjökvist.

I första travén gjordes mer omfattande lagningar, där man fick hugga upp sprickorna, i nästan varje kapp. I travén fanns också många mindre nålsprickor, vilka inte längre var synliga efter rengöringen. Lagningar av sprickor gjordes med ett fint kalkbruk Serpo 144, eller en blandning av våtsläckt Gotlandskalk och dolomitmjöl. Sprickorna var inte alltför djupa, aldrig mer än 2 cm efter uppskrapning. Ytan slammades med en blandning av Gotlandskalk, dolomitmjöl och havssand för att få en bra struktur. Därefter tonades lagningen in och retuscherades vid behov med vatten och pigment. Vissa retuscheringar, bl.a. i valvhjässan utfördes med torrpastellkriter.

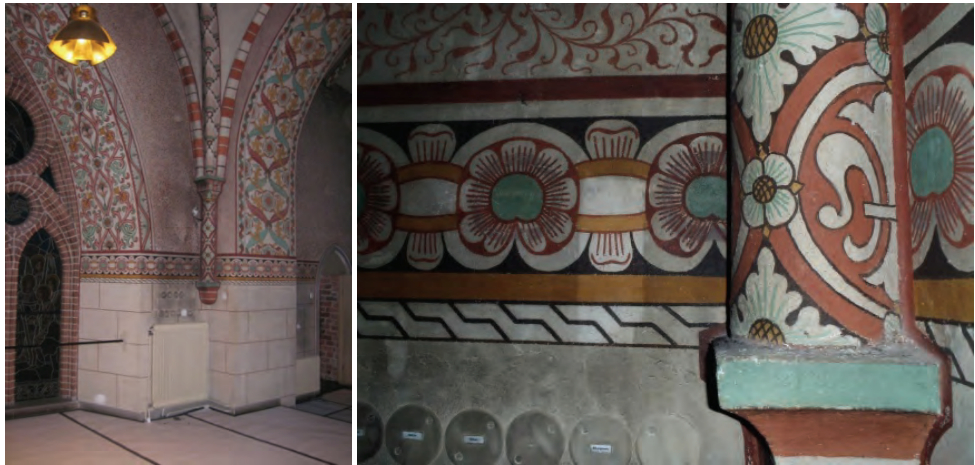
Figur 13. Radiator med kraftigt sotat parti på västra väggen. Foto: Helén Sjökvist.  
 Figur 14. Provren gjord yta över radiator på västra väggen. Slutligen våtren gjordes ytan för att få bästa effekt. Foto: Helén Sjökvist.

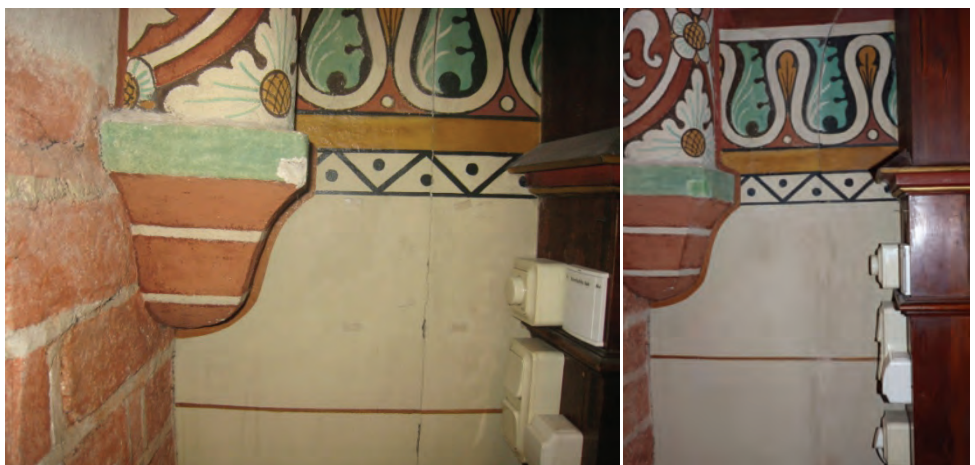
Figur 15. Spricka som uppkommit mellan trä och puts vid orgel. Foto: Helén Sjökvist.  
 Figur 16. Sprickan lagad och intonad på de kvadermålade partierna. I de dekorationsmålade partierna fick sprickan vara kvar. Slagskadan på valvanfanget har lagats upp och retuscherats. Foto: Helén Sjökvist.

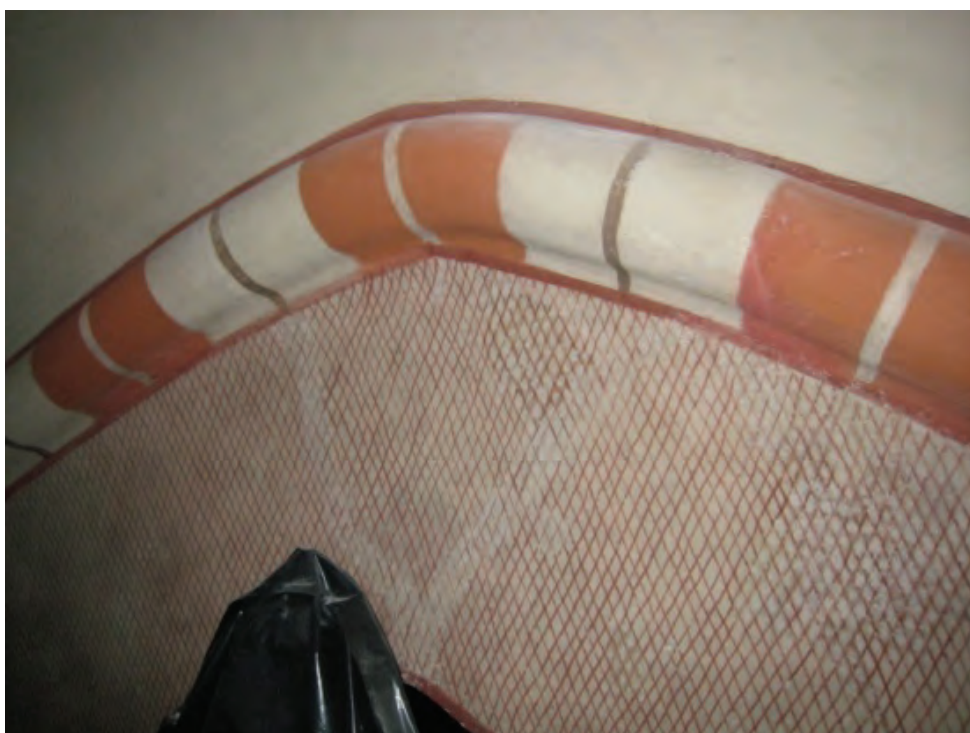
*Figur 19. Spricklagningar mellan travé ett och två. Foto: Helén Sjökvist.*

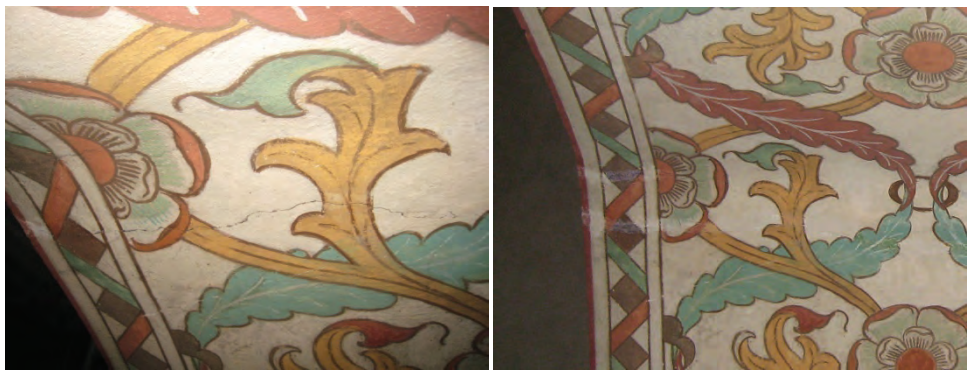
Figur 21. Sprickor i södra gördelbågen före lagning. Foto: Helén Sjökvist.

Figur 22. Spricklagning utförd med slammning, men ännu ej retuscherad. Gördelbåge mellan travé 1 och 2. Foto: Helén Sjökvist.

I travé två var behovet av lagningar mindre än i travé ett. Några enstaka sprickor, vilka angränsade till tidigare lagningar, fick skrapas ur och slmmas. Flera exempel fanns på skissförslagor till måleriet. Över radiatorer var smutsningen så svår att man delvis behövde använda sig av våtrengöring.

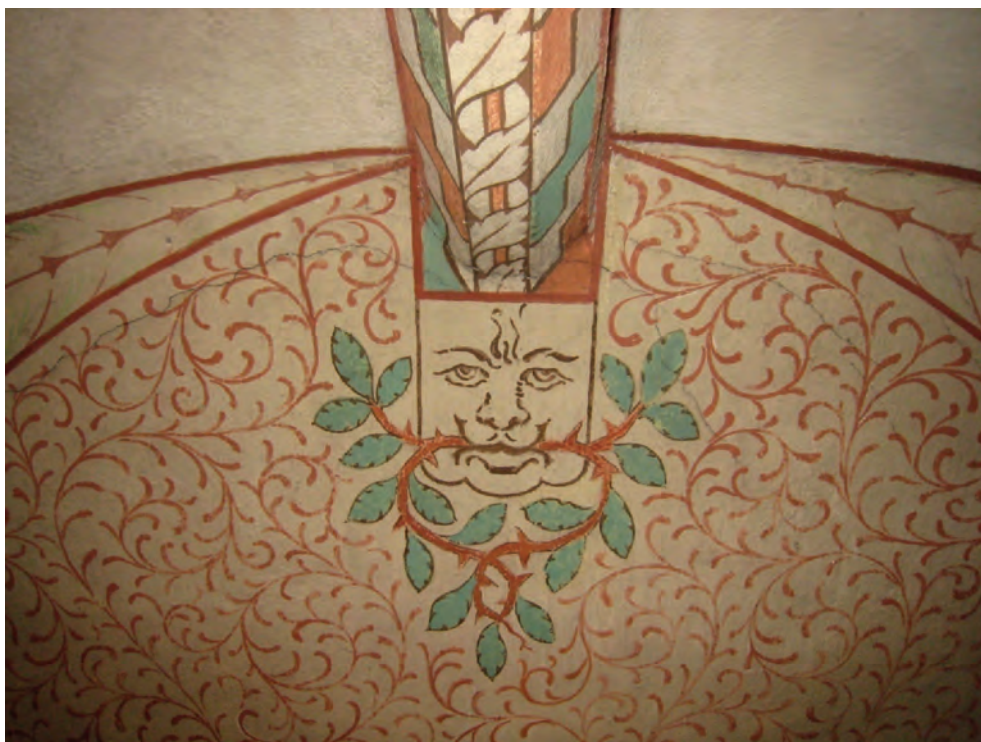
Figur 23. En "grön man" på västra väggen med sprickbildning Foto: Helén Sjökvist.

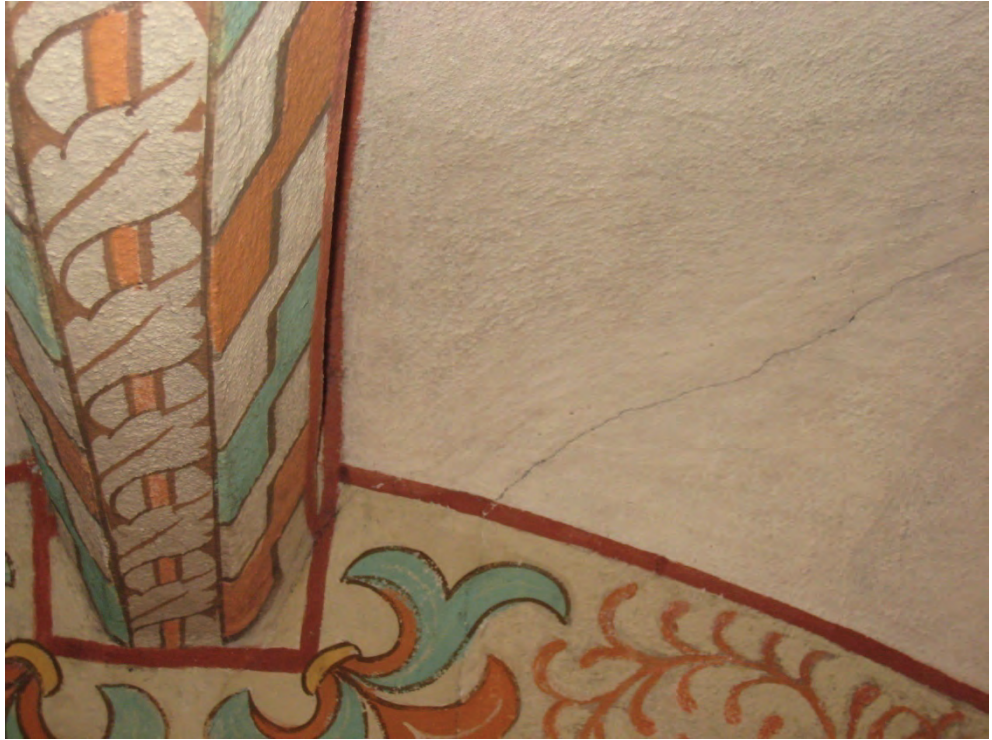
Figur 25. Spricka som senare lagades och retuscherades. Jämför fig. 26. Foto: Helén Sjökvist.

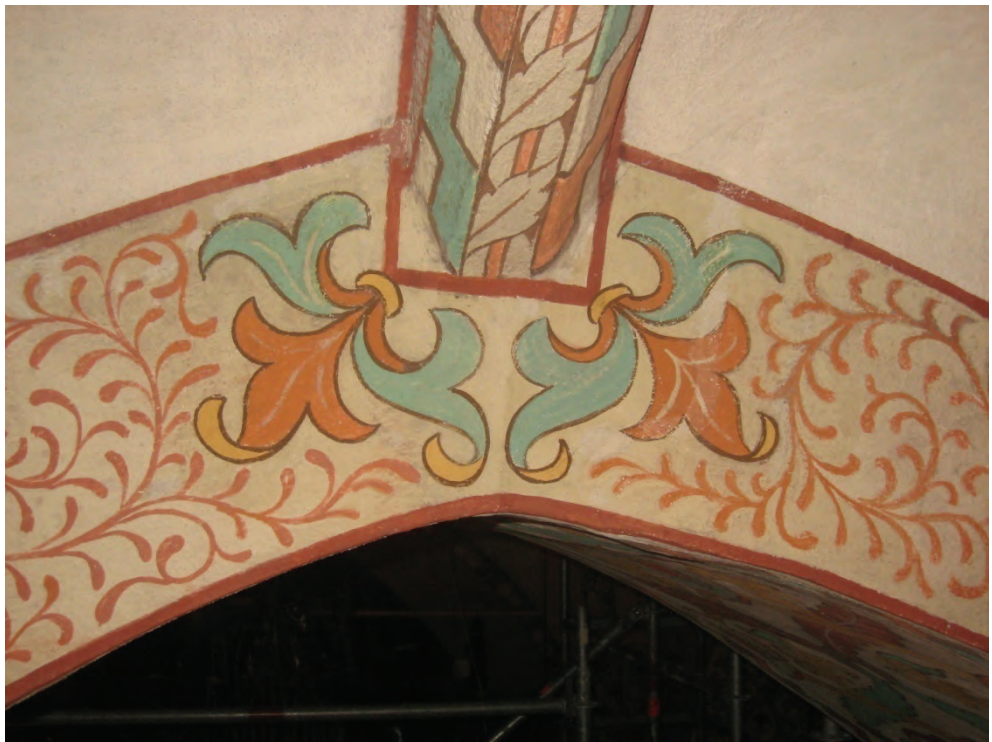
Figur 26. Spricklagning och retuschering. Foto: Helén Sjökvist.

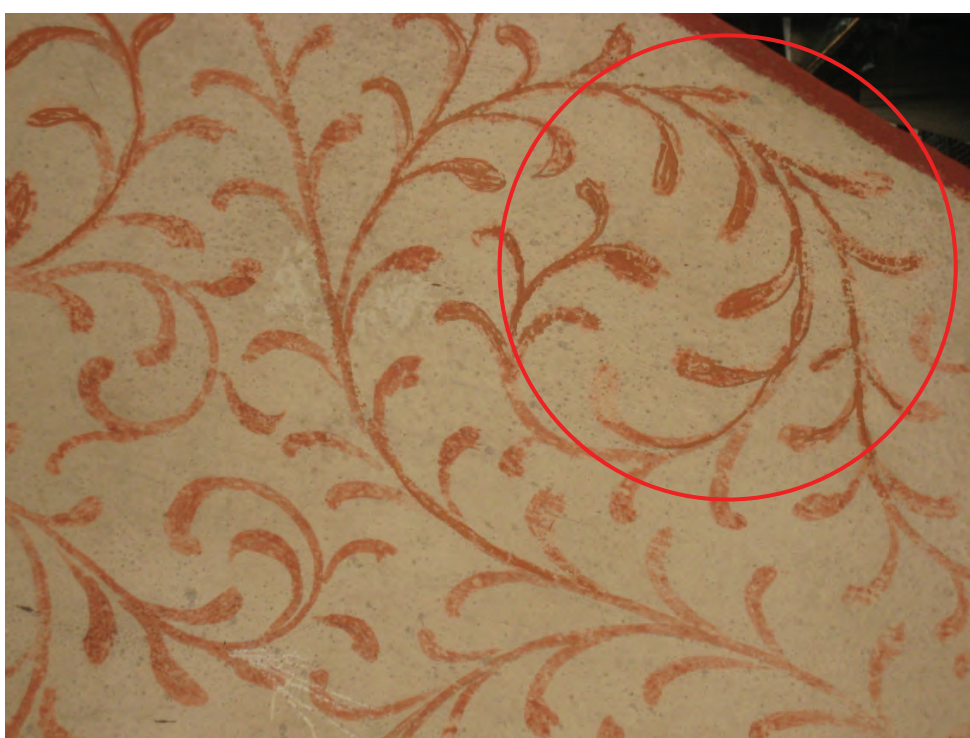
Figur 29. Äldre retuscheringar framträder tydligare efter rengöringen. Foto: Helén Sjökvist.

Många äldre retuscheringar kom att framträda tydligare efter rengöringen. Vissa av dessa tonades in med kalkmjölk och pigment.

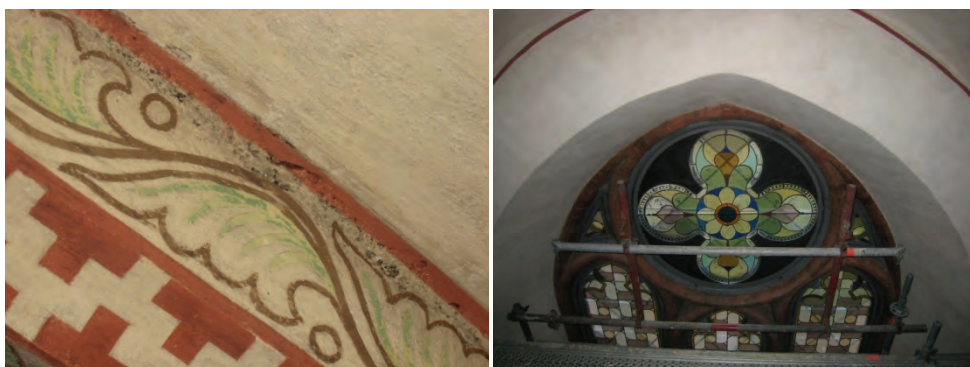
Figur 34 På några ställen är putsen väldigt grov nära inpå ribborna och det uppstår små håligheter i putsen. Foto: Helén Sjökvist.

Figur 35. Fönsternischen har troligen blivit ommålad vid tidigare tillfällen. Foto: Helén Sjökvist.

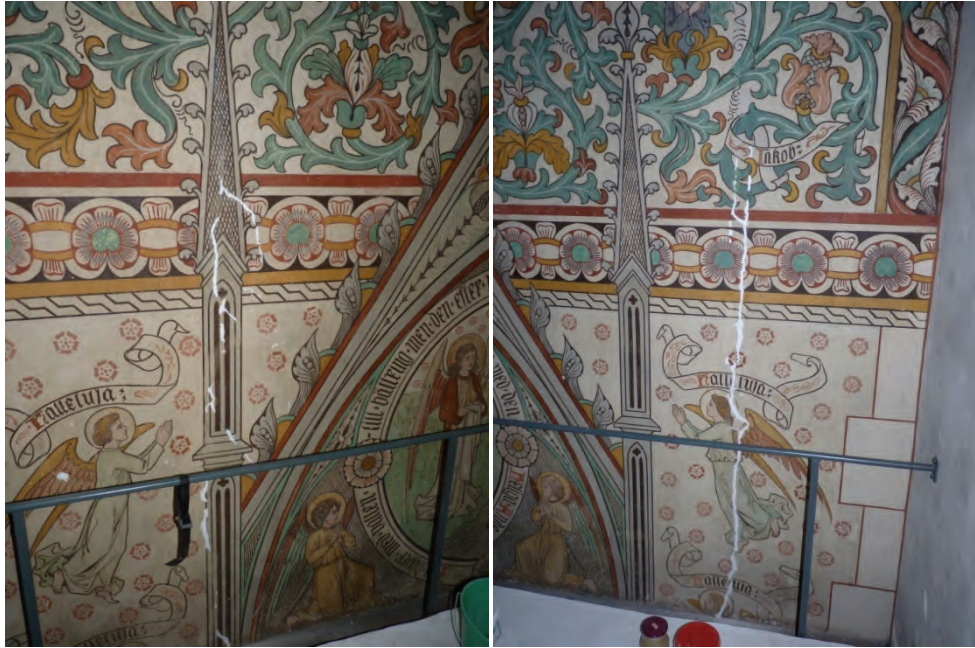
Figur 36. Spricklagning Under Jesseträdet. Foto: Helén Sjökvist.

Figur 37. Spricklagning under och i Jesseträdet. Foto: Helén Sjökvist.

I Jesseträdet i norra travén har några sprickor lagats och ny retuschering utförts. I en äldre spricklagning i den västra väggens målning hade man använt gipsmaterial, vilket nu var i princip pulveriserat. Sprickan var som djupast omkring fem centimeter djup men var endast upplagd ytligt. Befintligt bruk togs bort och lagning utfördes med kalkbruk och tonades in. Retuschering utfördes med vatten, pigment och torrpastellkriter.

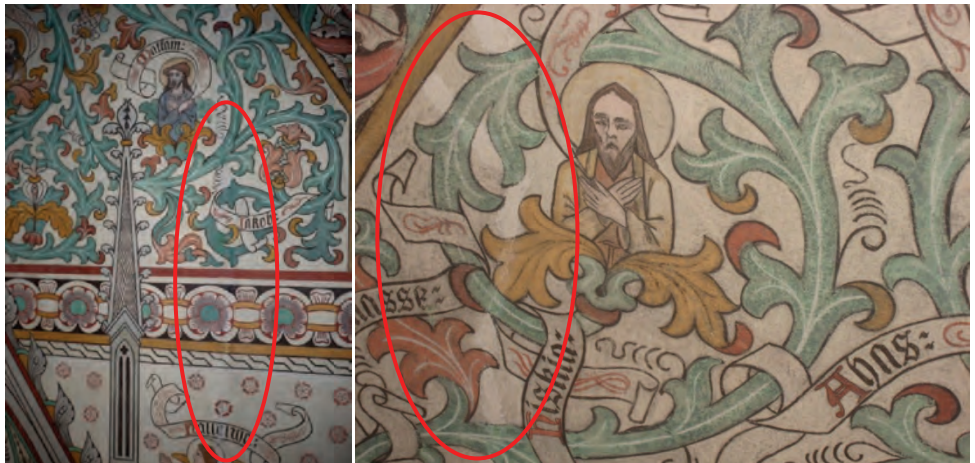
Figur 38 Område som spricklagats. Jämför figur 37. Foto: Helén Sjökvist.

Figur 39. Spricklagning efter retuschering. Foto: Helén Sjökvist.

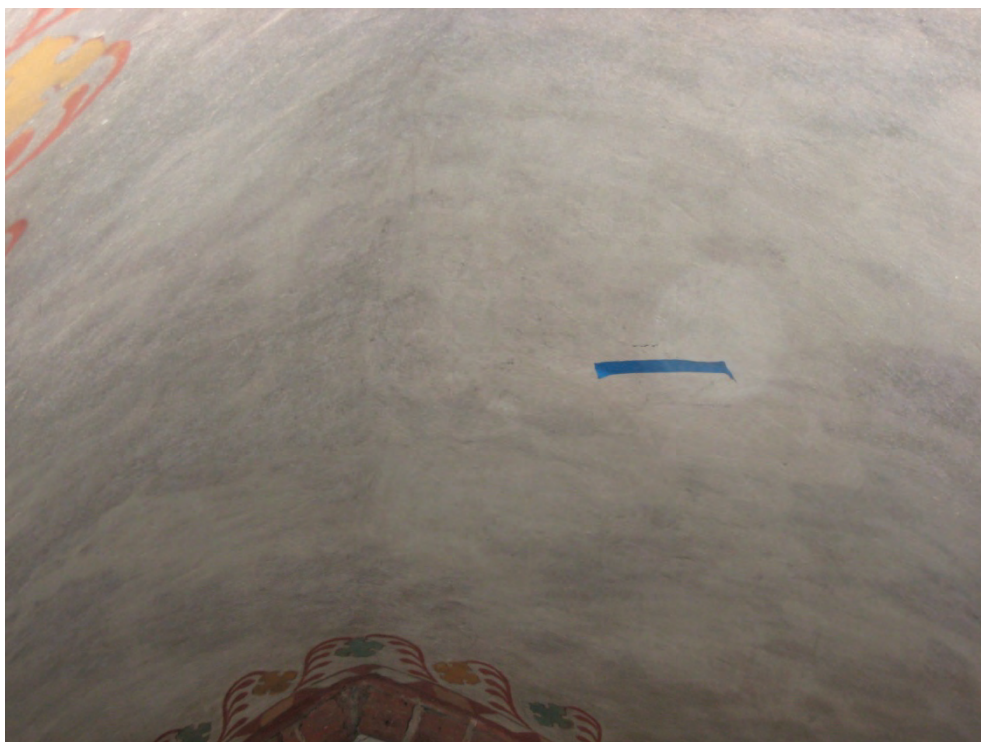
I vapenhuset var valvet mycket ojämnt i färgton också efter rengöring. I synnerhet de två kapporna längst i öster var skäckiga, troligen beroende på äldre retuscheringar. Dessa laverades med två strykningar pigmenterad Gotlandskalk för att få en mer jämn färgton. Laveringen gjordes endast fram till cirka 10 cm från dekorativt måleri och tonades där ut. Övriga valvkappor har endast rengjorts.

*Figur 40. Vapenhusets valv hade stora färgskiftningar efter rengöring. Foto: Helén Sjökvist.*

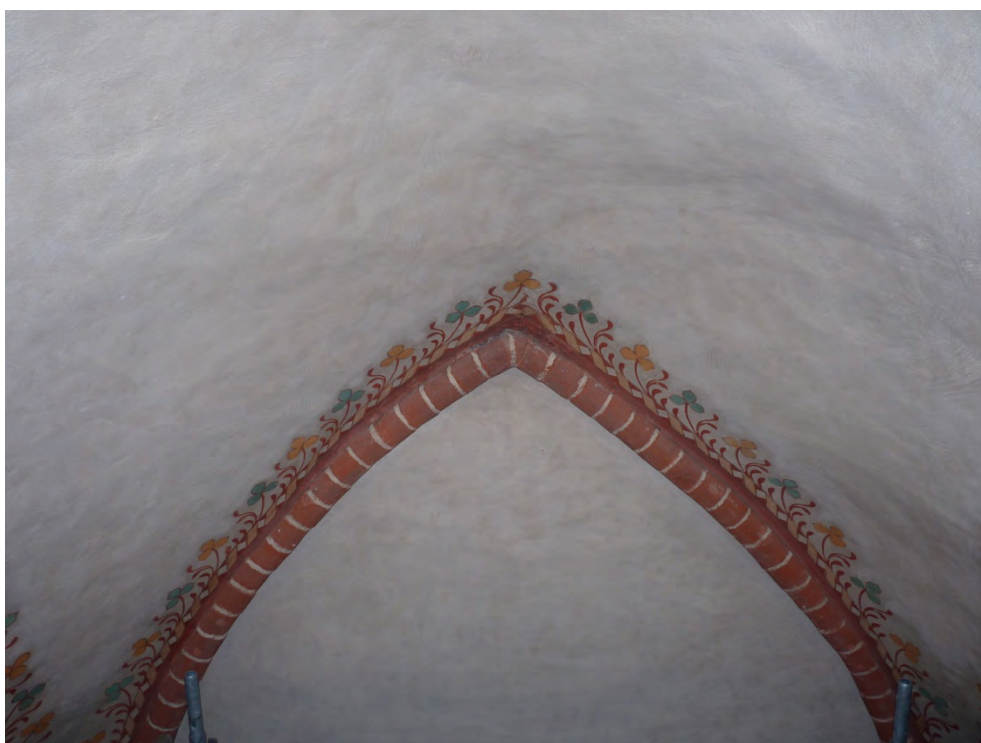
*Figur 41. Vapenhusets valv efter lavering. Foto: Helén Sjökvist.*

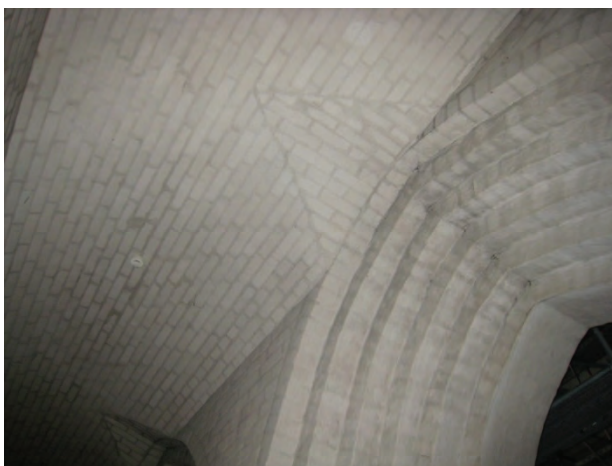
Figur 47. Gång i vapenhusets södra del före rengöring. Fogar mellan tegelstenar framträder tydligt som smutsigare partier. Foto: Helén Sjökvist.

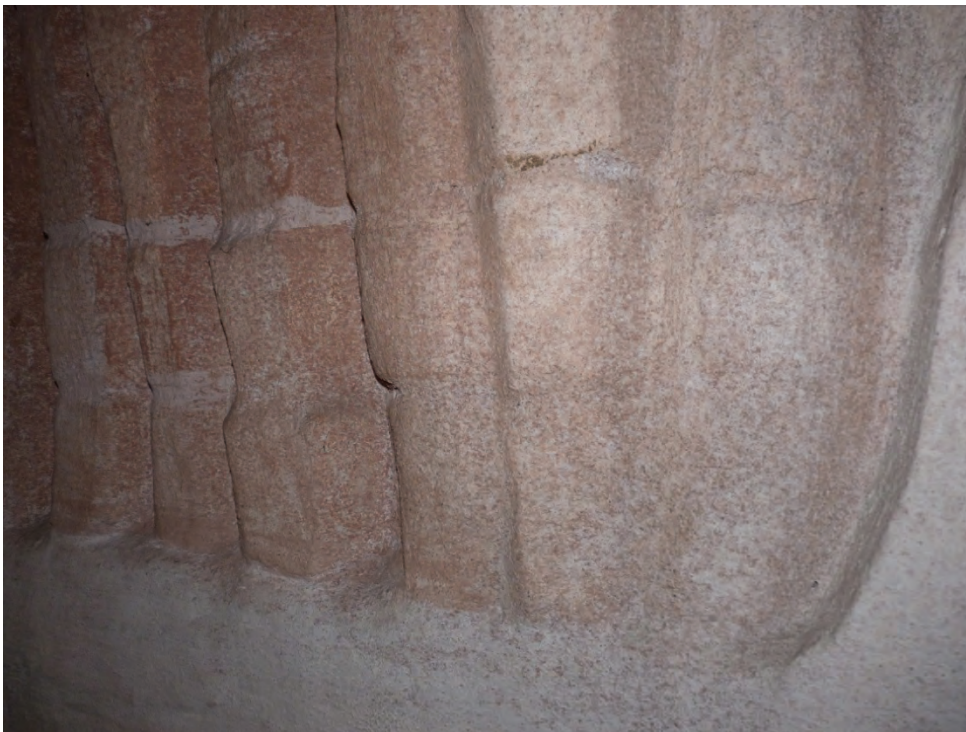
Figur 56. Kommissionsrummet före rengöring. Valven är avfärgade med en svampad, tegelröd ton. Foto: Helén Sjökvist.

Väggarna är rengjorda med AKA-pad svamp och laverade med våtsläckt gotlandskalk.

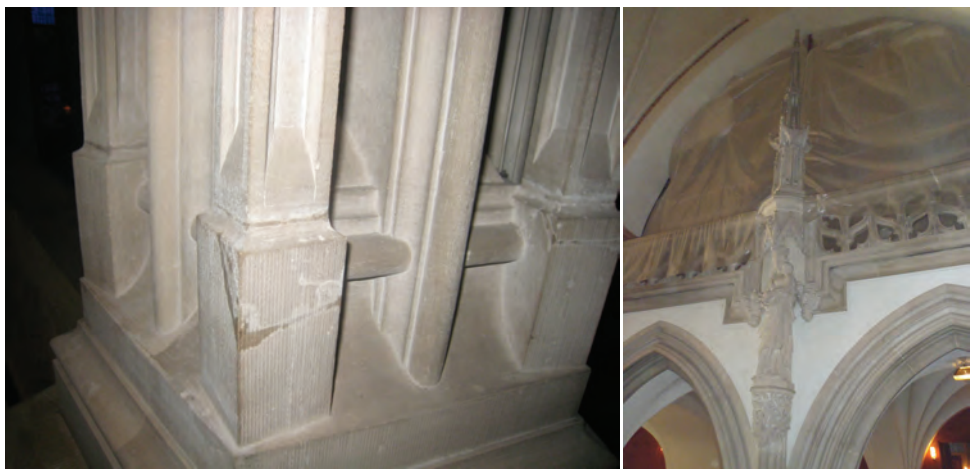
Figur 67. Äldre lagning framträder efter rengöring. Foto: Helén Sjökvist.

Figur 68. Övre delen av fialen ej rengjord Foto: Helén Sjökvist.

Fialen visade sig under rengöringen ha flera löst sittande spiror. Dessa limmades fast med stenlim. En del som tidigare lossnat och tagits tillvara limmades också tillbaka. Totalt limmades fialen på sju ställen. Skador på stenen lagades med kalkstenslagningbruk. Tidigare gjorda lagningar som var fel i form och textur togs bort och ersattes med nya. Några delar på fialen saknades och frågan om att komplettera denna dök därför upp. Ur antikvarisk synpunkt ansågs dock denna åtgärd inte vara att rekommendera då man inte har kännedom om de saknade delarnas exakta utformning eller om hur länge de varit försvunna.

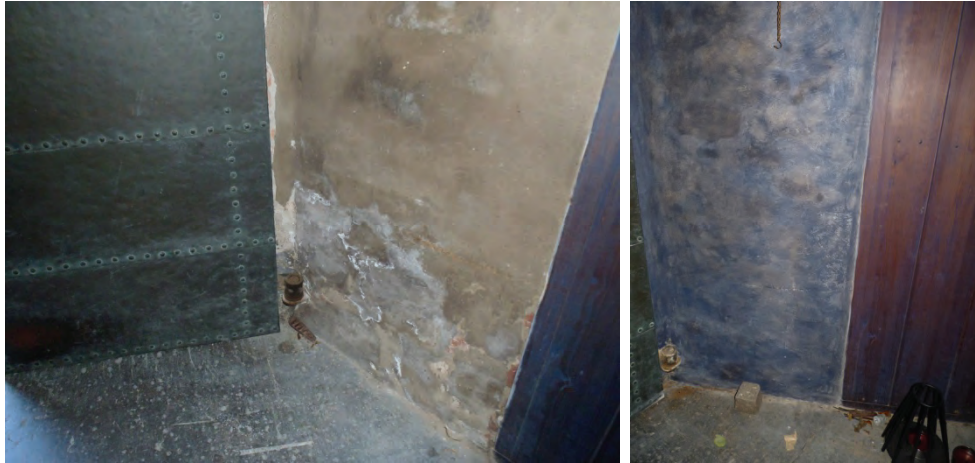
Figur 71. Vindfång med puts-skador i nedre delen, samt lagningar med för hårt cementhaltigt bruk som inte heller hade anfärgats som ursprunget. Foto: Helén Sjökvist.

Figur 72. Felaktiga lagningar borttagna och putsen har målats i en blå kulör motsvarande vindfångets övre del. Foto: Helén Sjökvist.

I vindfånget i västra entrén hade putslagningar tidigare utförts med ett felaktigt bruk. Nedre delen mot golvet hade puts som rasat och putsen var inte heller avfärgad i samma blå kulör som den ursprungligen haft efter Lundbergs renovering. Efter att den skadade putsen vid entrén knackats ner putsades ytorna på nytt med hydrauliskt kalkbruk till en ytstruktur som överensstämde med omgivande putsytor. De omputsade ytorna avfärgades med en pigmenterad kulturkalkfärg på ett sätt som samstämde med tidigare utseende.

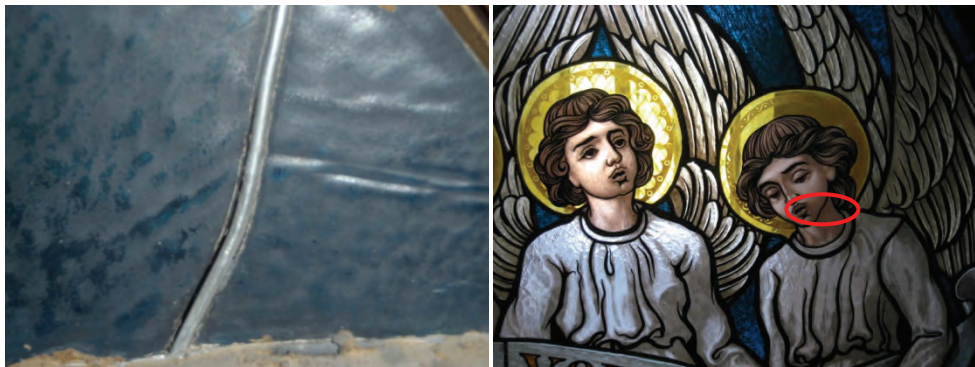
Några blyinfattningar som släppt kunde lokaliseras i glasmålningen mellan vapenhuset och orgelläktaren. Några glas hade också spruckit. Glaset rengjordes försiktigt och stabiliserades i några fall.

Figur 73. Blyinfattning som släppt. Foto: Helén Sjökvist.

Figur 74. Exempel på sprucket glas. Foto: Helén Sjökvist.

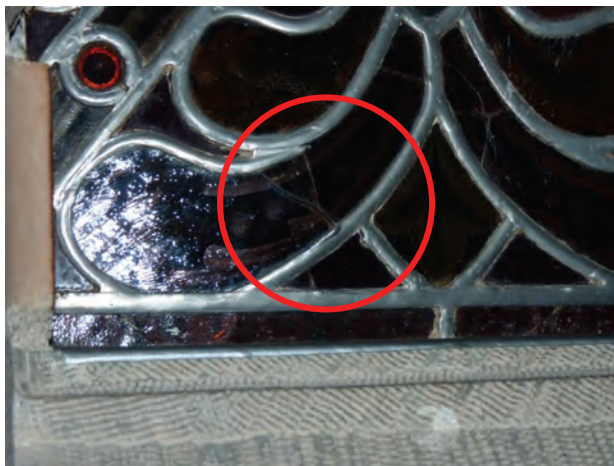
Figur 75. Exempel på sprucket glas sett från vapenhuset. Foto: Helén Sjökvist.
