# Skadade järnåldersgravar i Kalvsvik

Arkeologisk efterundersökning, skadedokumentation och bevarandeåtgärder

RAÄ Österhaninge 178:1  
Kalvsvik 16:1  
Österhaninge socken  
Haninge kommun  
Södermanland

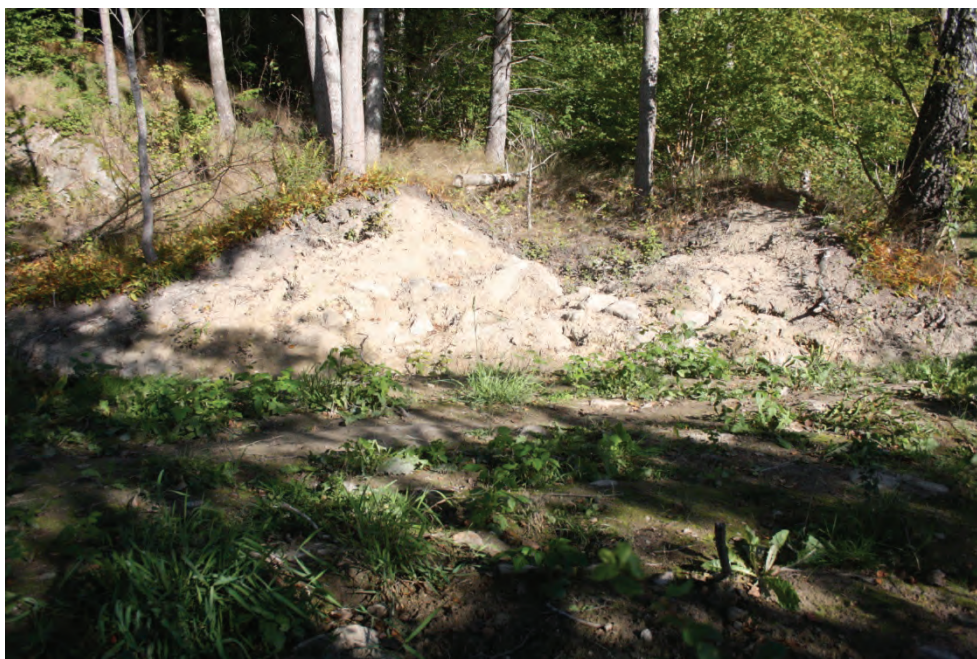
*Figur 5. Den skadade gravhögen A100 före rensning. En inre stenkärna kan anas i den exponerade ytan. Foto från S av Karin Berggren.*

Högen har ursprungligen mätt ca 12–15 m i diameter, och är försedd med en ca 1 m djup så kallad plundringsgrop om ca 5 m i diameter. I ytan har uppskattningsvis en tredjedel av graven skadats vid anläggandet av ridvägen med tillhörande dike. Skadorna återfinns i den södra delen av graven, där som mest ett ca 1,5 m tjockt skikt schaktats bort. Mot botten av dikesskärningen mäter det skadade partiet som mest 8 m i öst-västlig riktning. Delar av gravens inre konstruktion är exponerade och har kunnat dokumenteras efter rensning av det yttersta jordlagret. En ca 1–1,5 m tjock jordmantel bestående av ljus gul silt med inslag av finsand täcker, och utgör även fyllningen till, en stenkärna med ett djup av minst en meter. Huvuddelen av stenkärnan antas ligga kvar, där dock en del av stenarna rubbats ur sitt ursprungliga läge. Stenarna är främst rundade med en diameter om 0,2–0,5 m. Vidare är ett större block om ca 1 m i diameter exponerat. I fyllningen förekommer glesa och ganska svaga färgningar av kol och bränd lera, fläckvis i högre koncentrationer. I anslutning till stenkärnan har ett par mörkare, lerigare partier med mer kolinslag noterats, dock inte av brandlagerkaraktär. Uppskattningsvis 0,1–0,2 meter under stenpackningens botten identifierades ett distinkt mörkare, något lerigare lager (L104) med rikligare inslag av kol och bränd lera samt mycket små fragment av brända ben. Lagret fortsätter bortom högens utbredning i sydväst, i öster tycks lagret gå något djupare ner och bli mer diffust, innan det skärs av det anlagda diket där detta viker av mot norr. Någon tydlig koppling mellan lagret och högen kan inte fastställas. I nivå med detta lager, det vill säga stratigrafiskt under högen, påträffades i väster även en tydlig sotfärgning i diketets botten (A108), vars utbredning i öst-västlig riktning var ca 1,2 m. I denna påträffades kol, bränd lera och brända ben från människa. Mörkfärgningen tolkas som hörandes samman med L104 (se nedan) snarare än med gravhögen.

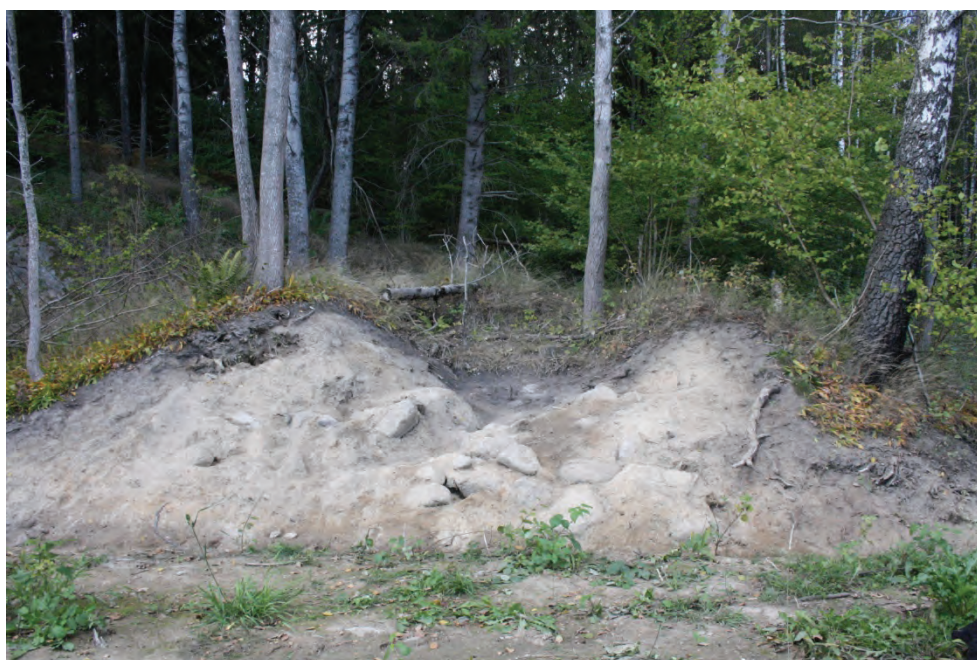
*Figur 6. Gravhögen A100 efter rensning av den i dikesskärningen exponerade ytan. Foto från S av Elin Fornander.*

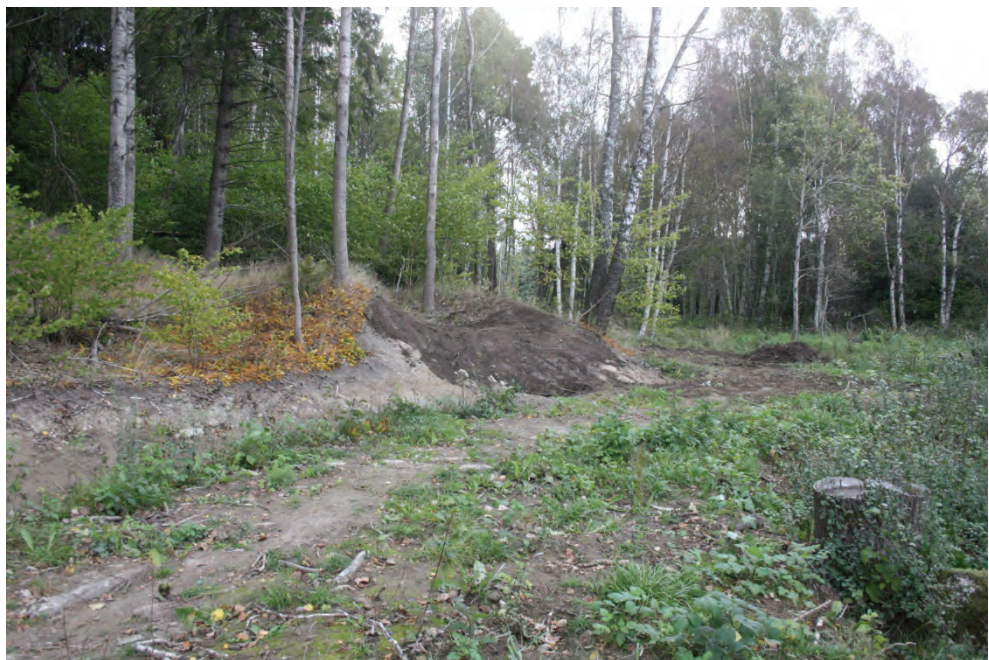
Figur 7. Gravhögen A100 efter övertäckning av den exponerade delen med markduk och jordmassor. Foto från SV av Karin Berggren.

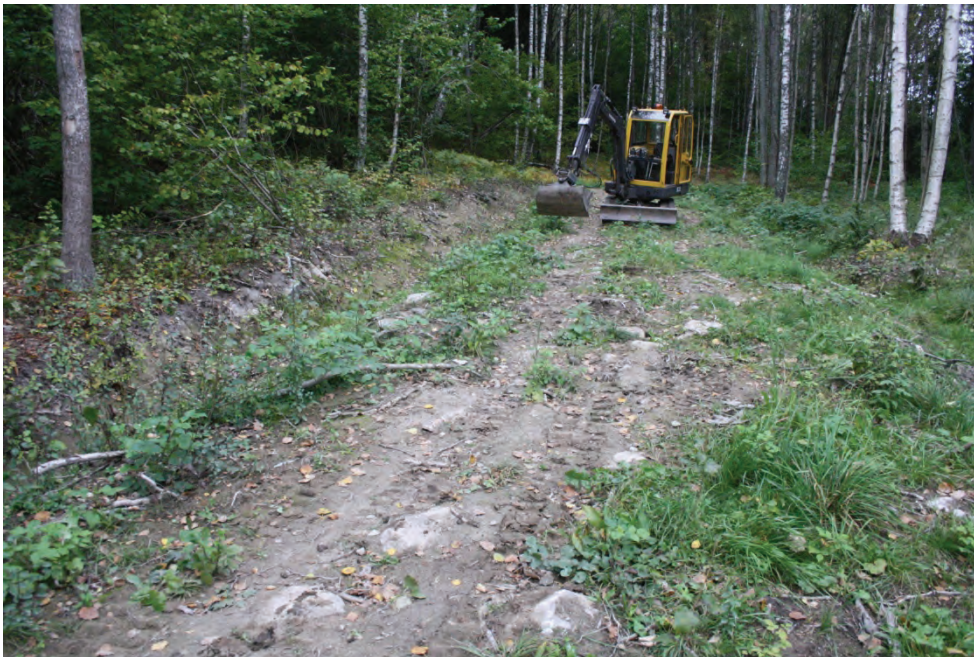
Figur 8. Stensättningen A101 före undersökning. Stenar kan anas dels i ridvägens yta, dels i dikesskärningen till vänster i bild. Foto från S av Elin Fornander.

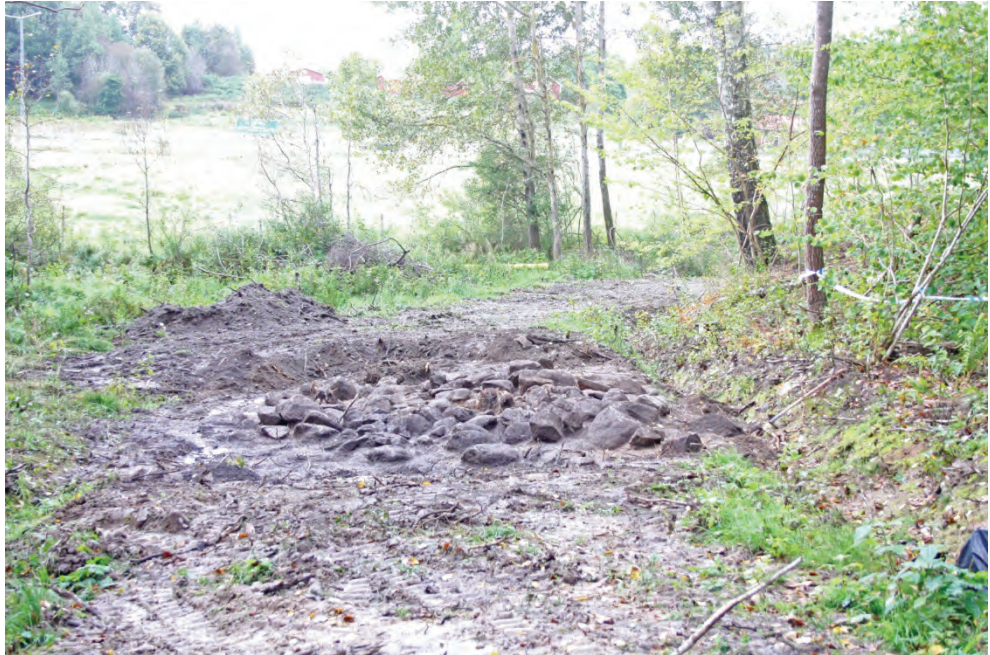
*Figur 9. Stensättningen A101 efter rensning. Den skadade gravhögen A100 ligger till höger i bilden, bakom avspärrningsbandet. Foto från N av Karin Berggren.*

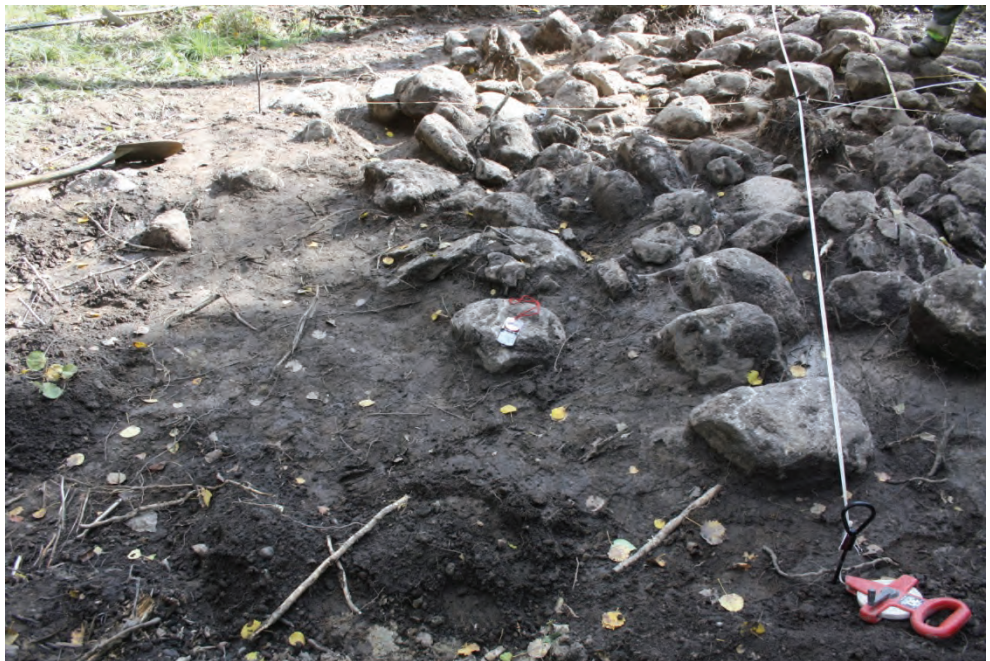
*Figur 10. NO delen av stensättningen A101 efter rensning. Till höger i bild ansas ett antal stenar utanför anläggningen, vilka eventuellt representerar ytterligare en grav. Det mörka partiet nederst i bilden utgörs av recent påfört material. Foto från N av Karin Berggren.*

graven. Uppskattningsvis fortsätter graven endast någon eller ett par meter väster om diket, baserat på en anad, svag förhöjning i markytan samt gravens form i övrigt. I öster var det påförda materialet i ridvägen endast någon decimeter tjockt, och en del sten tycks ha förts bort. Den ursprungliga avgränsningen i denna riktning är därmed något osäker. Stensättningen har troligen ursprungligen varit rund, ca 7–8 meter i diameter och svagt välvd, utan tydlig kantkedja. Inget brandlager kunde konstateras vid framrensningen. En mörk, kolrik yta i anslutning till gravens nordöstra begränsning visade sig vara av recent ursprung, då den här leriga jorden hade inslag av illaluktande, ej helt förmultnade växtdelar. Liknande påfört material, om än utan tydliga kolinslag, förekom även ovan stenpackningen i norr och öster. Direkt nordost om stensättningen framkom 6–7 stenar i en oregelbunden halvcirkelform, knappt 2 m i diameter. Dessa tycks ej tillhöra A101, och kan eventuellt utgöra resterna efter ännu en förstörd grav (figur 10).

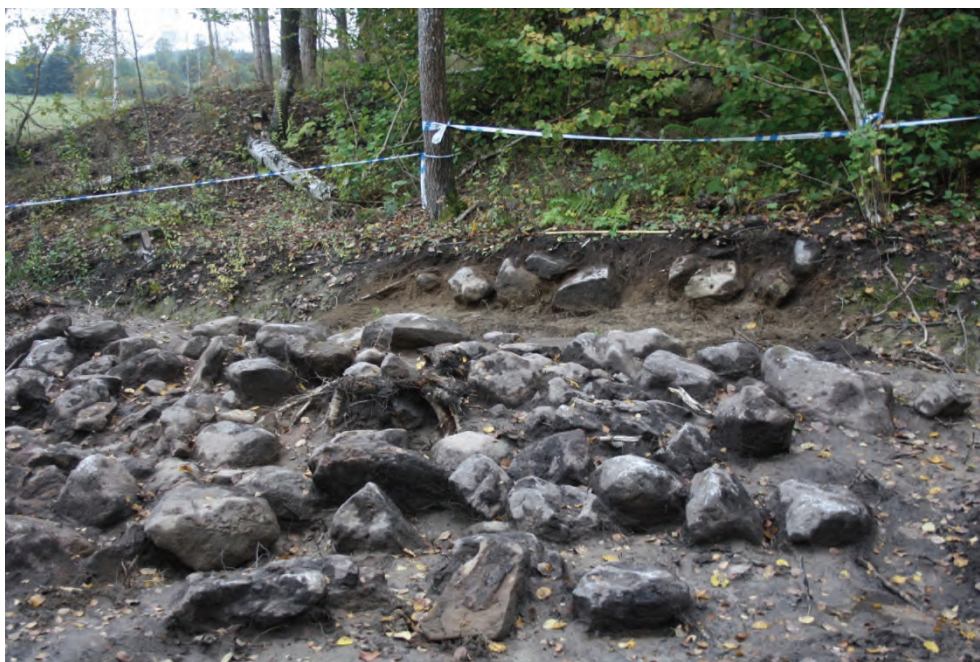
Figur 11. Stensättningen A101 från NO med rensad dikesskärning, där gravens profil är synlig. Grabhögen A100 syns uppe till höger i bilden. Foto: Elin Fornander.

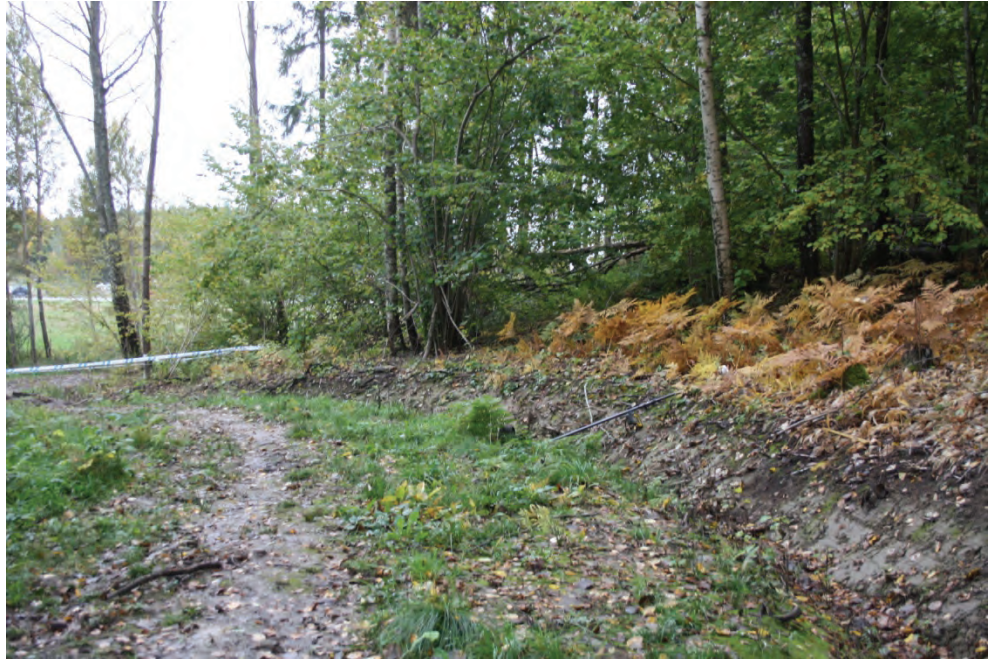
*Figur 12. Sydöstra delen av ridvägen från N, med gropen A126 före rensning synlig i dikesskärningen längst till höger i bilden. Stensättningen A101 är belägen söder om avspärrningsbandet. Foto: Elin Fornander.*

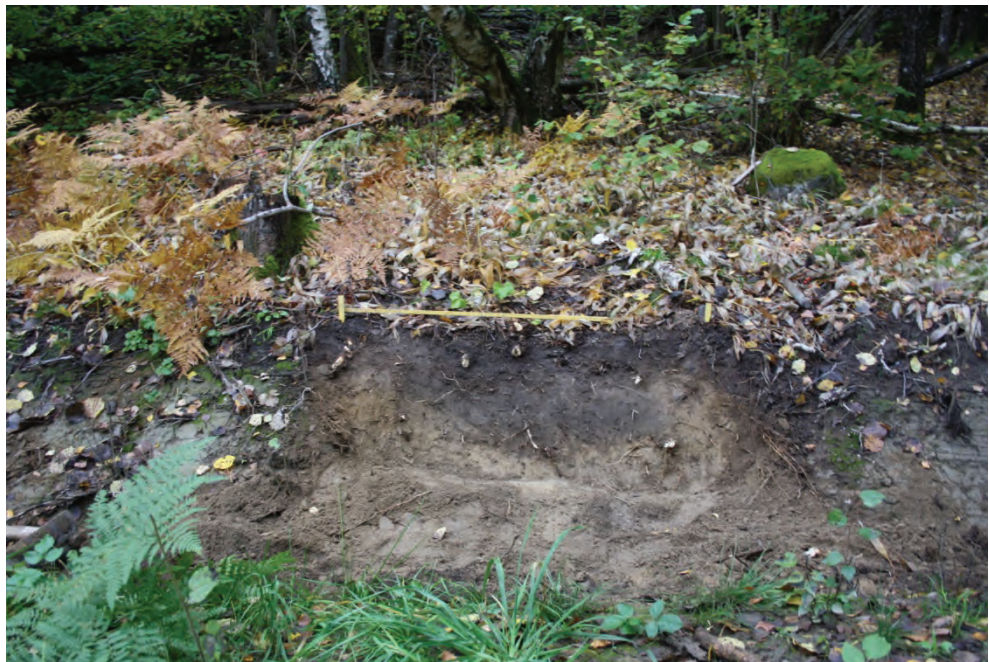
*Figur 13. Gropen A126 framrensad. Foto från Ö av Elin Fornander.*

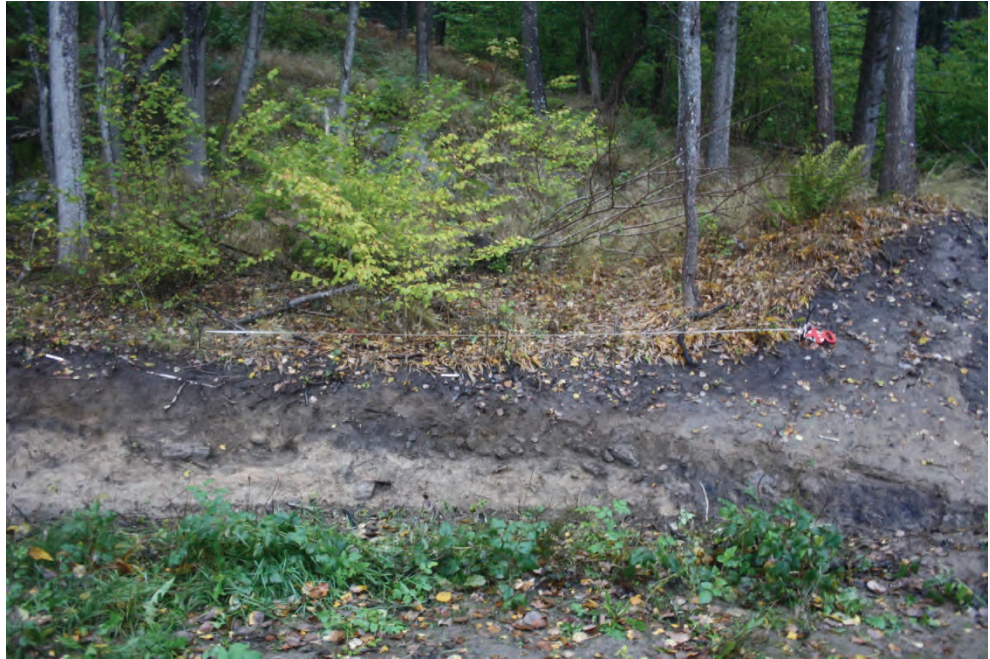
*Figur 14. Det skärnstensförande kulturlagret L104, väster om och under den skadade gravhögen. Den kraftiga mörkfärgningen nedan högfillningen (till höger i bild) är A108. Måttbandet slutar vid 55 m (jfr sektionsritning bilaga 4). Foto från S av Elin Fornander.*

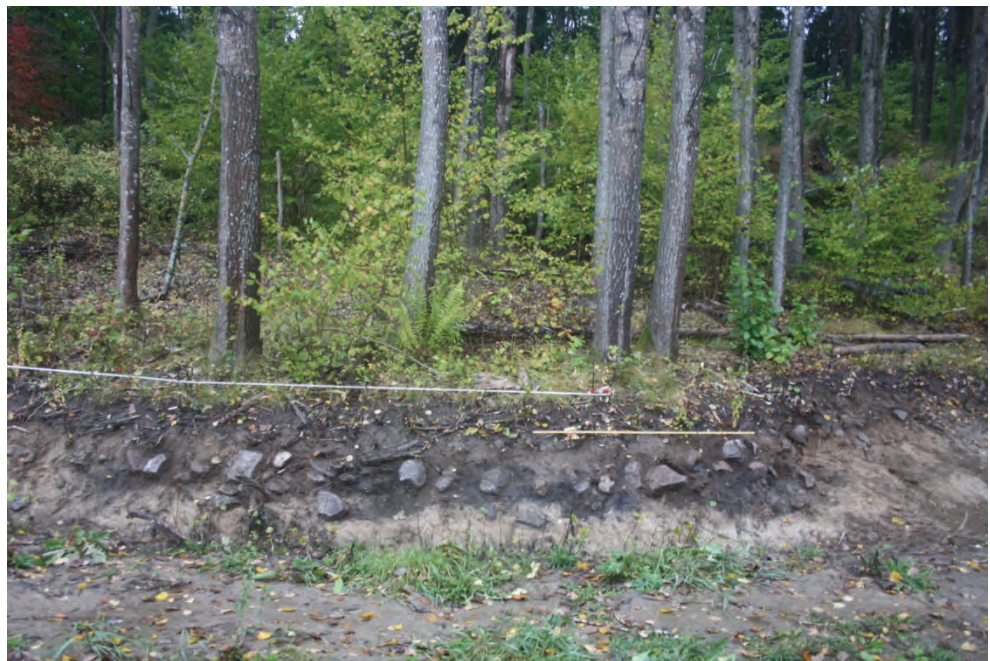
*Figur 15. Lager 104 längre åt väster, med lagrets mest yttäckande mörkfärgning, A764. Måttbandet slutar vid 50 m (jfr sektionsritning bilaga 4). Foto från S av Elin Fornander.*

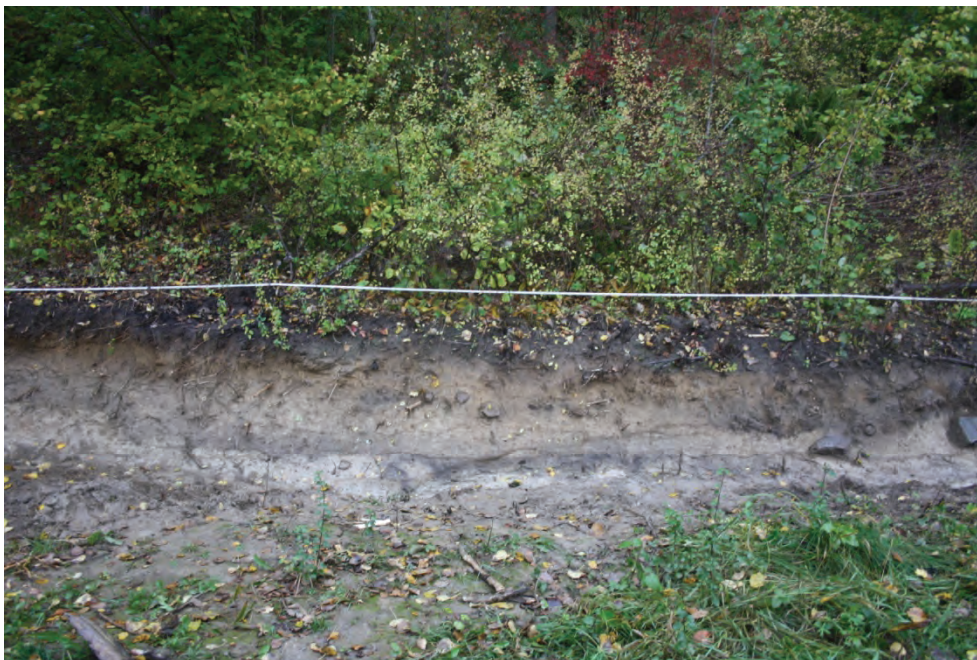
Figur 16. Mörk horisont av till synes sotig sand i botten av dikesskärningen. Övergången från L104 i öster till L106 (mer diffust kulturpåverkat lager) syns till höger i bilden, centralt ovan den mörka horisonten syns ytterligare ett sotigt parti (A114). Foto från S av Elin Fornander.

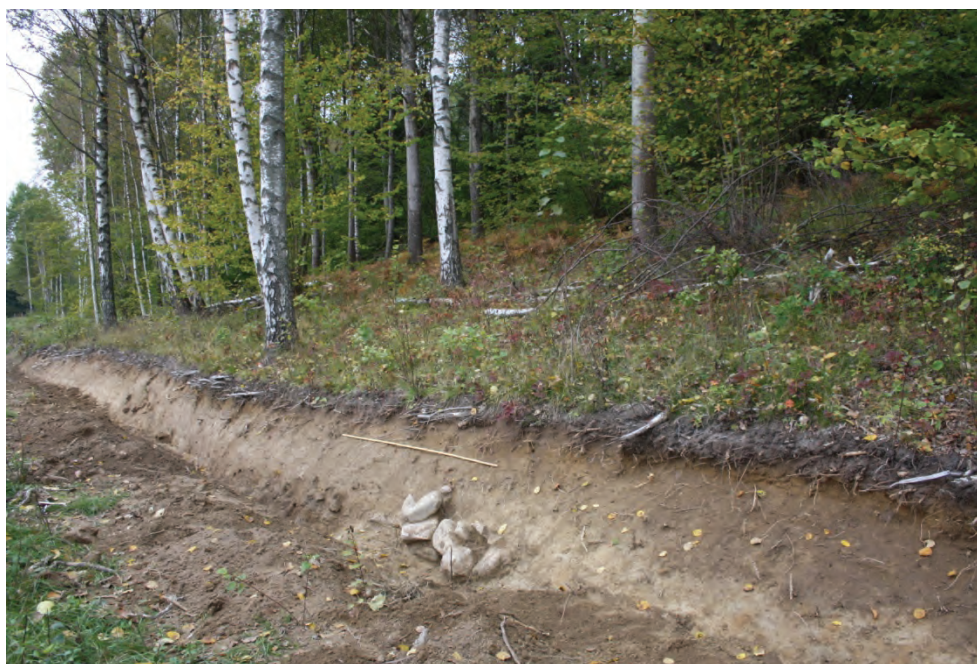
Figur 17. De djupt liggande anläggningarna 112 (v) och 113 (h) från SÖ. Längre bort till vänster syns ytterligare en nedgrävning med steninslag (A110). Foto: Elin Fornander.

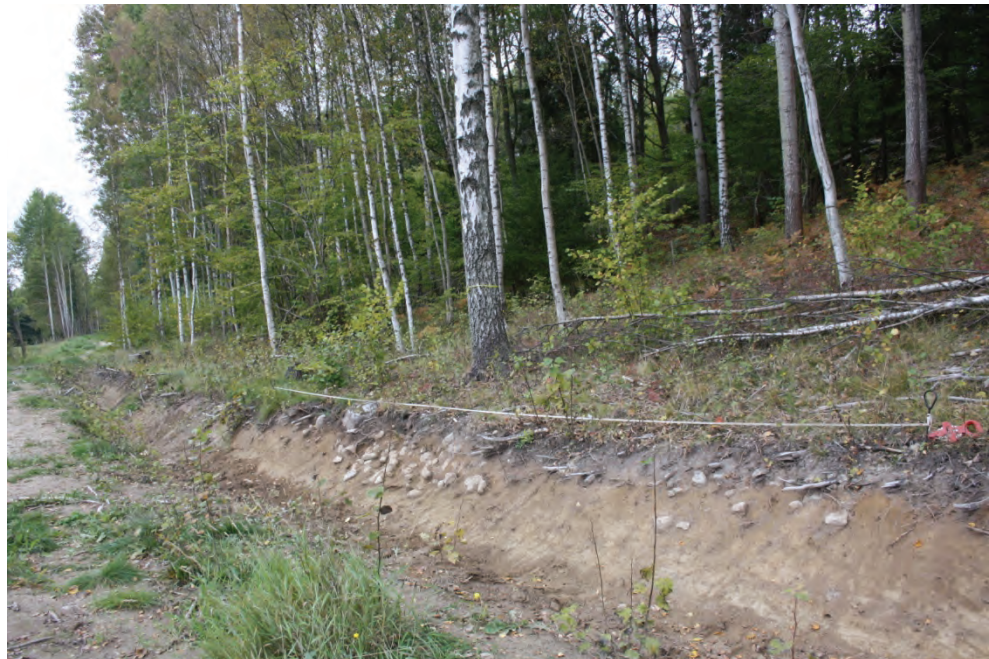
Figur 18. Västra delen av den rensade dikesskärningen i söder, med den identifierade stensättningen A107. Foto från SO av Elin Fornander.
